Asbestinventarisatetest

Paviljoenweg 68, 9040 Gent

Attestnummer : 20250429-000303.000

Niet-asbestveilig

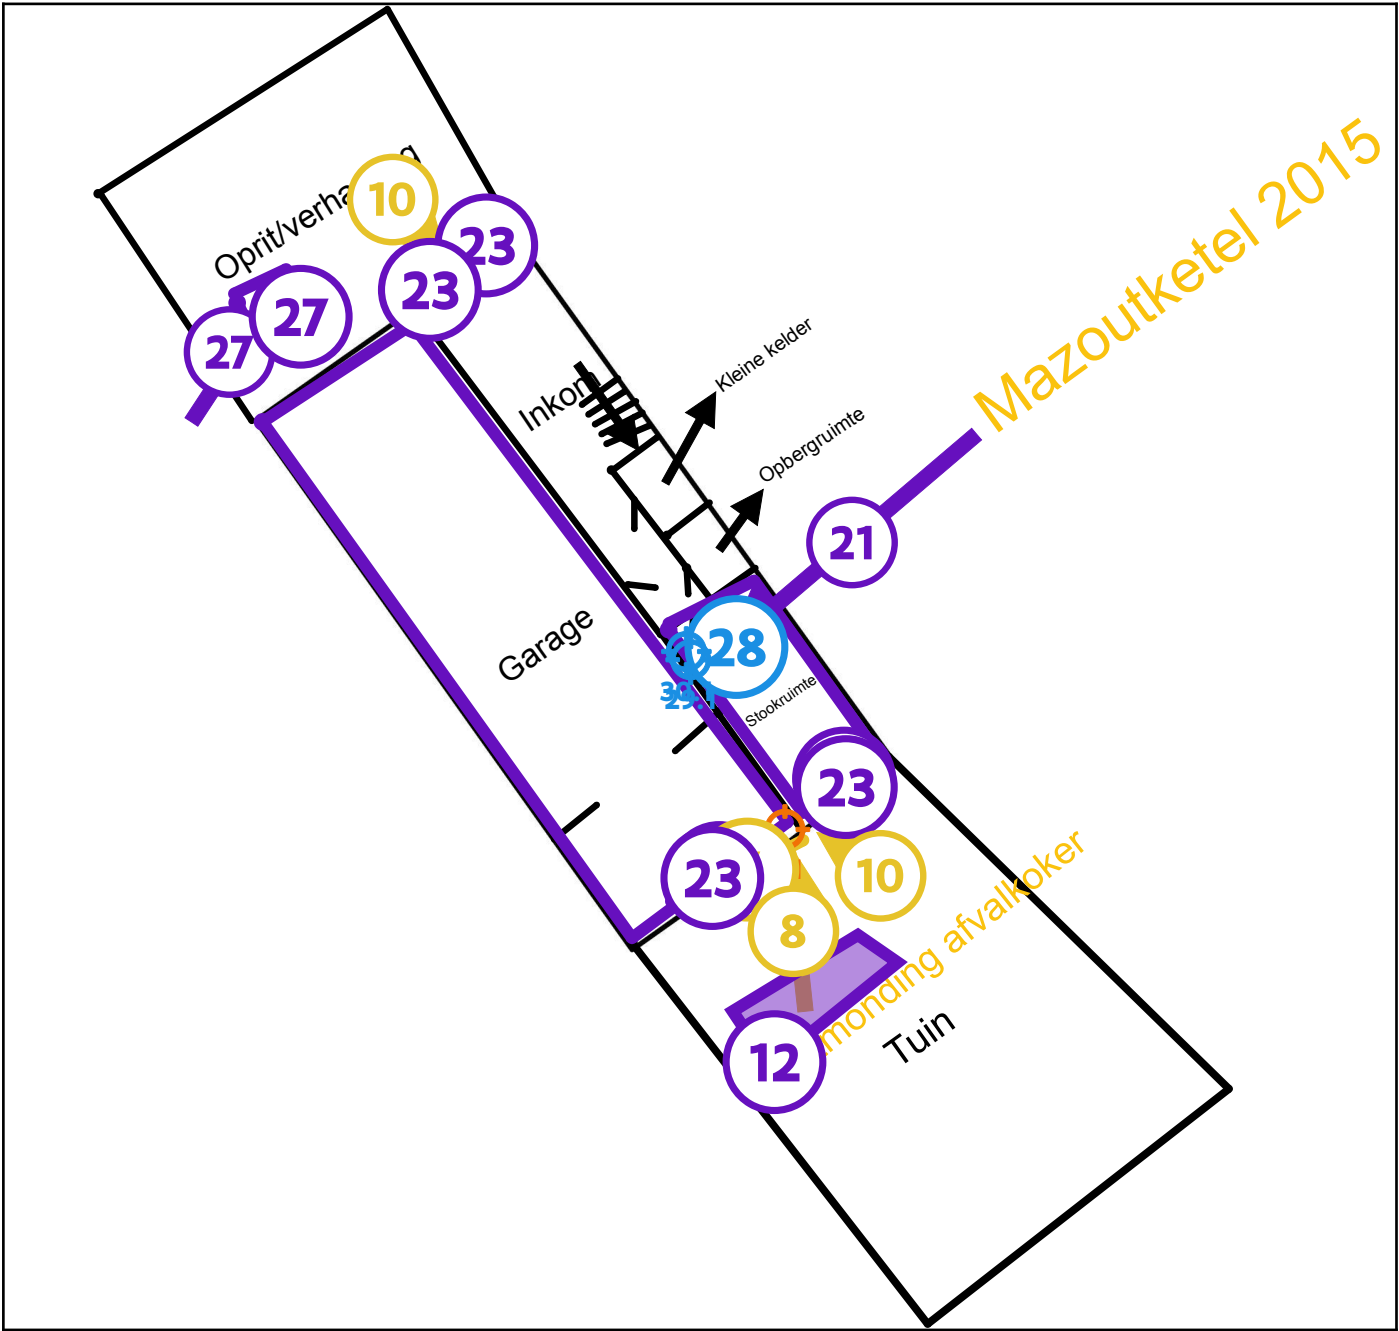
Plan 1.1: Gelijkvloers

Beschrijving	Type	Actie
6. Dichtingspasta omlijsting en metselwerk	Asbestmateriaal	Verwijderen
6.1 Code: 1	Puntmonster	-
7. Cementplaat luik	Asbestmateriaal	Zorgvuldig beheren

8. Afvalkoker	Asbestmateriaal	Zorgvuldig beheren
10. Dichtingspasta raam en omlijsting (langs buiten)	Asbestmateriaal	Zorgvuldig beheren
12. Bloembakken	Roerend goed	-
21. Mazoutketel	Advies	-
23. Mastiek ramen binnen	Advies	-
26. Lijm vloerzeil volledige woning	Advies	-
27. Put oprit	Advies	-
28. Dichtingskoord brander	Geen asbest	-
29. Pleisterwerk plafond	Geen asbest	-
29.1 Code: 3	Mengmonster	-
30. Pleisterwerk muren	Geen asbest	-
30.1 Code: 2	Mengmonster	-

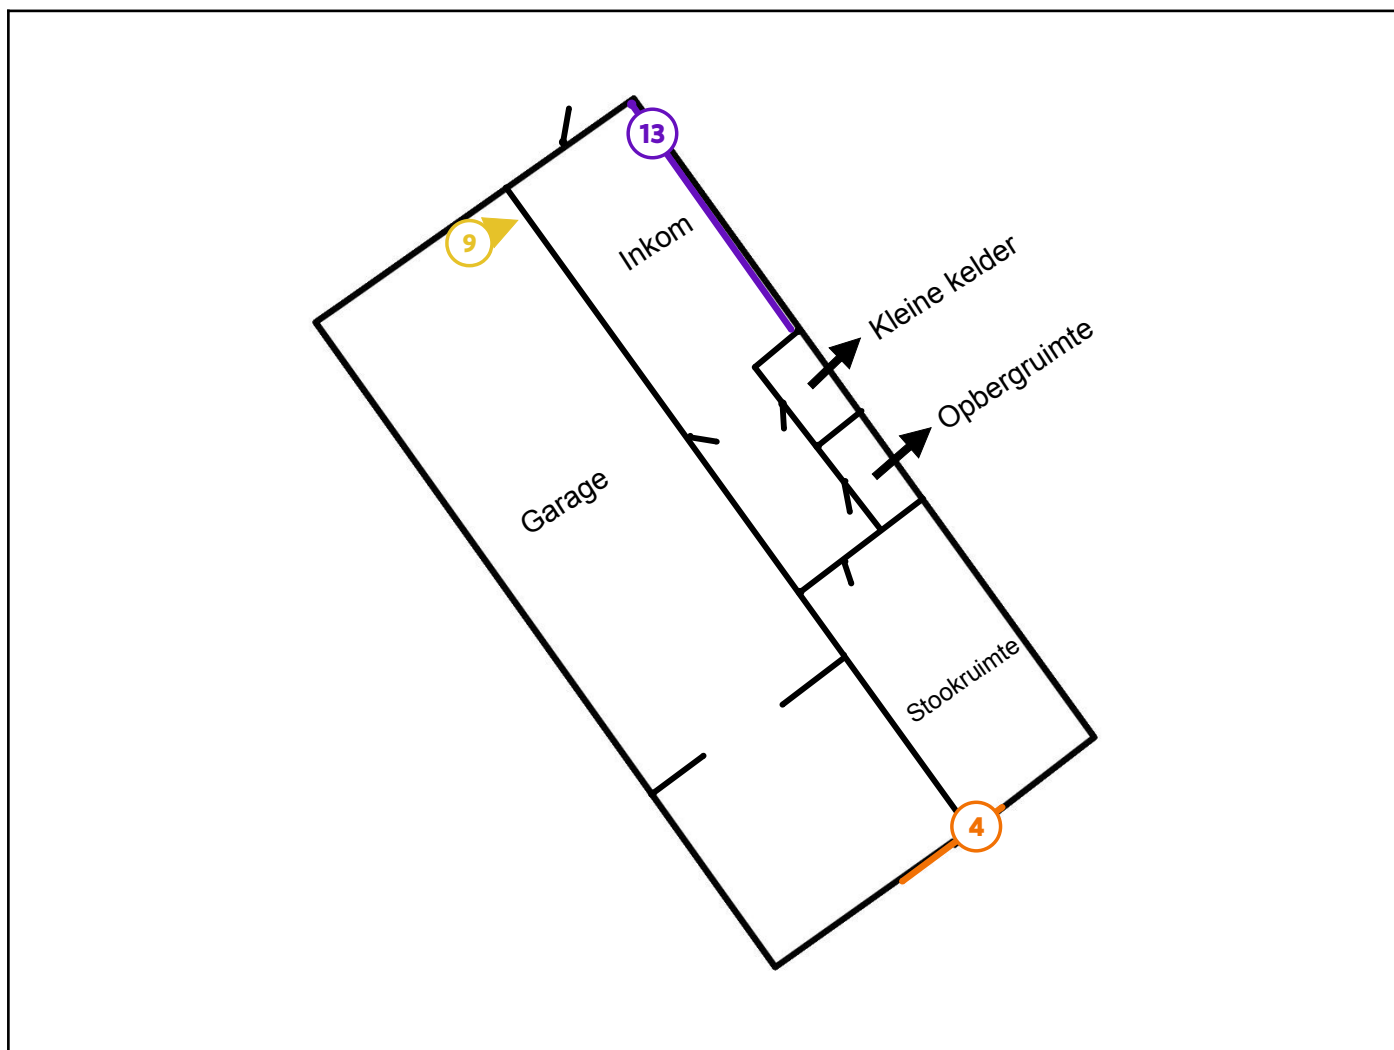
Plan 1.2: Gelijkvloers - aanduiding rest fiches

Beschrijving	Type	Actie
4. Buitenplint	Asbestmateriaal	Verwijderen
9. Elektriciteitskast	Asbestmateriaal	Zorgvuldig beheren
13. Plinten gevezen	Advies	-

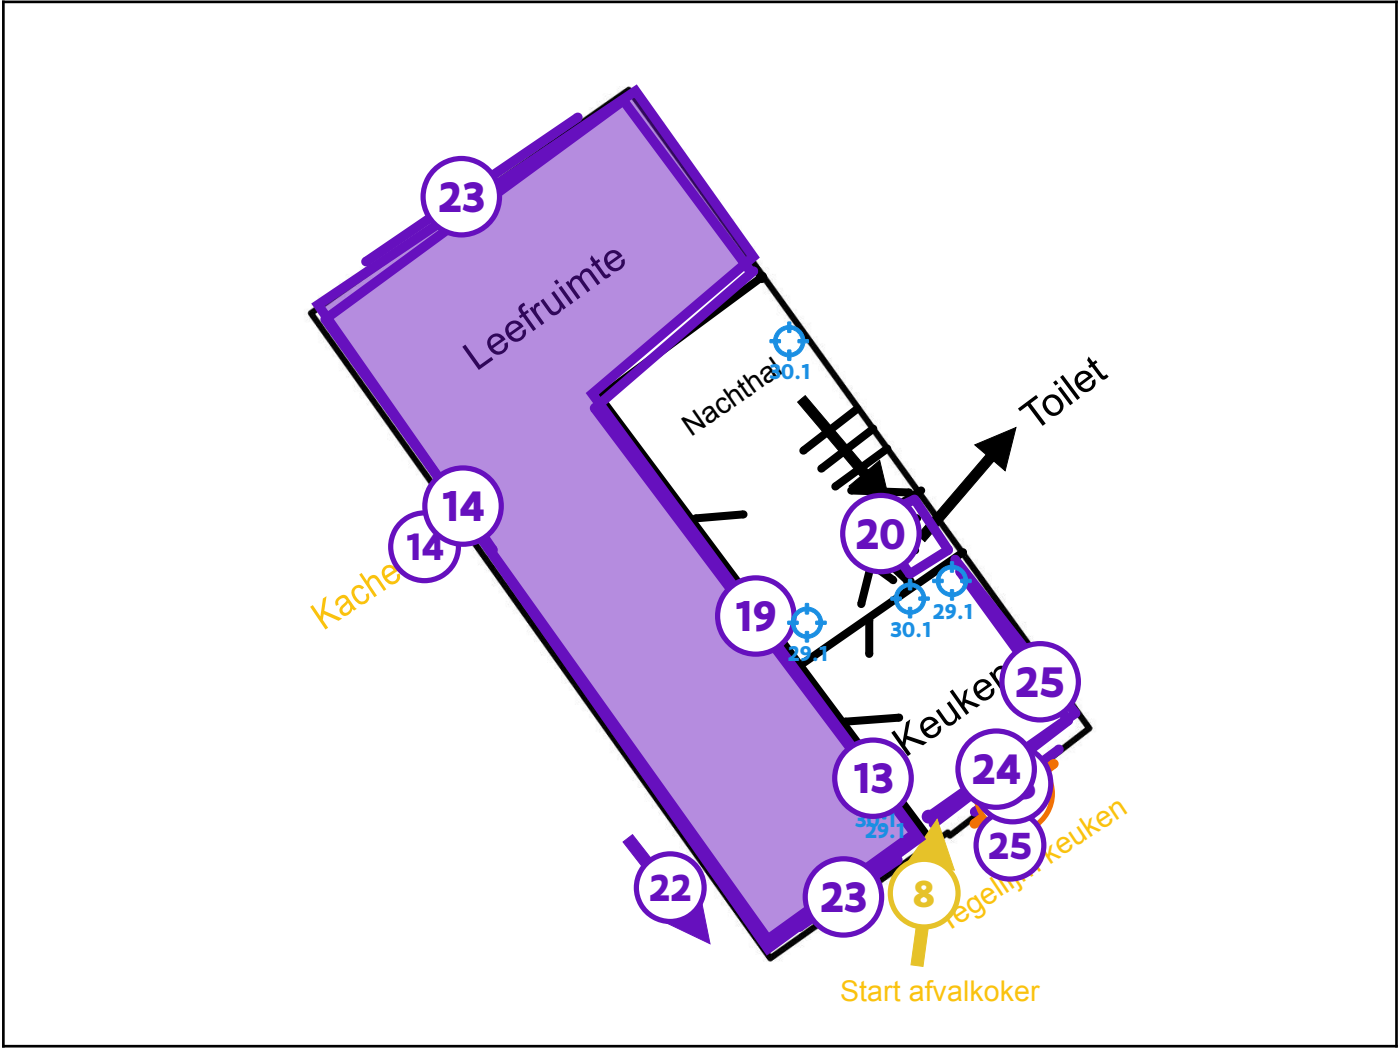
Plan 1.3: Eerste verdieping

Beschrijving	Type	Actie
3. Vensterbank	Asbestmateriaal	Verwijderen
8. Afvalkoker	Asbestmateriaal	Zorgvuldig beheren
13. Plinten geven	Advies	-
14. Koort kachel	Advies	-
19. Lijm onder tapijt +2 en leefruimte	Advies	-
20. Tegellijm wanden woning	Advies	-
22. Schouwbus	Advies	-

23. Mastiek ramen binnen	Advies	-
24. Keukenkasten	Advies	-
25. Tegellijm muur keuken	Advies	-
29. Pleisterwerk plafond	Geen asbest	-
29.1 Code: 3	Mengmonster	-
30. Pleisterwerk muren	Geen asbest	-
30.1 Code: 2	Mengmonster	-

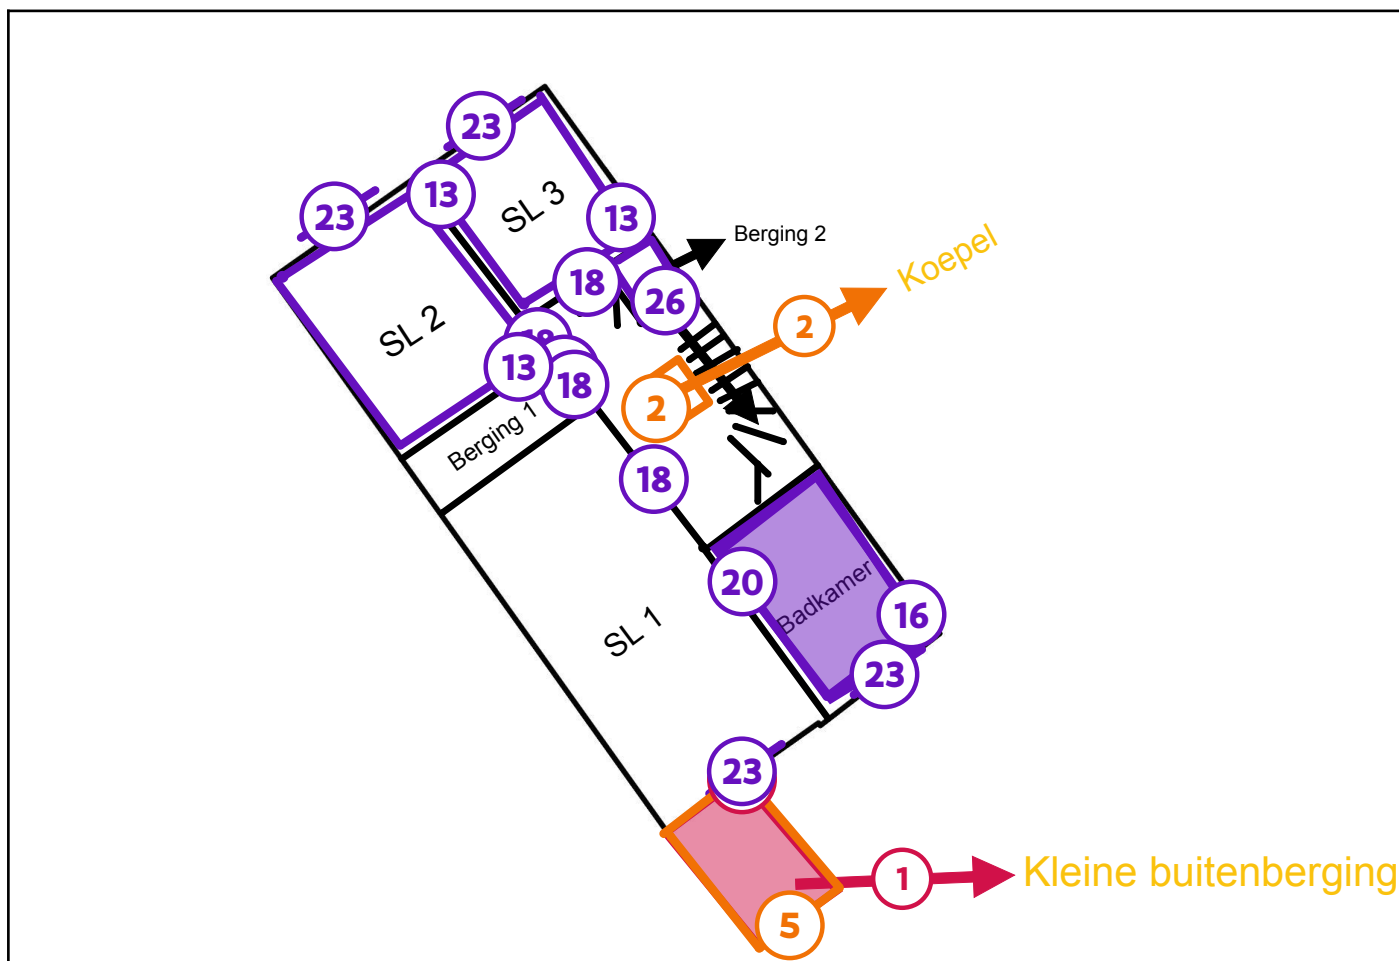
Plan 1.4: Tweede verdieping

Beschrijving	Type	Actie
1. Plat dak aanbouw roofing	Asbestmateriaal	Dringend verwijderen
2. Voet koepel	Asbestmateriaal	Verwijderen
5. Dakrand	Asbestmateriaal	Verwijderen
13. Plinten gevezen	Advies	-
16. Tegellijm badkamer vloer	Advies	-
18. Dorpel	Advies	-
20. Tegellijm wanden woning	Advies	-
23. Mastiek ramen binnen	Advies	-

26. Lijm vloerzeil volledige woning	Advies	-
-------------------------------------	--------	---

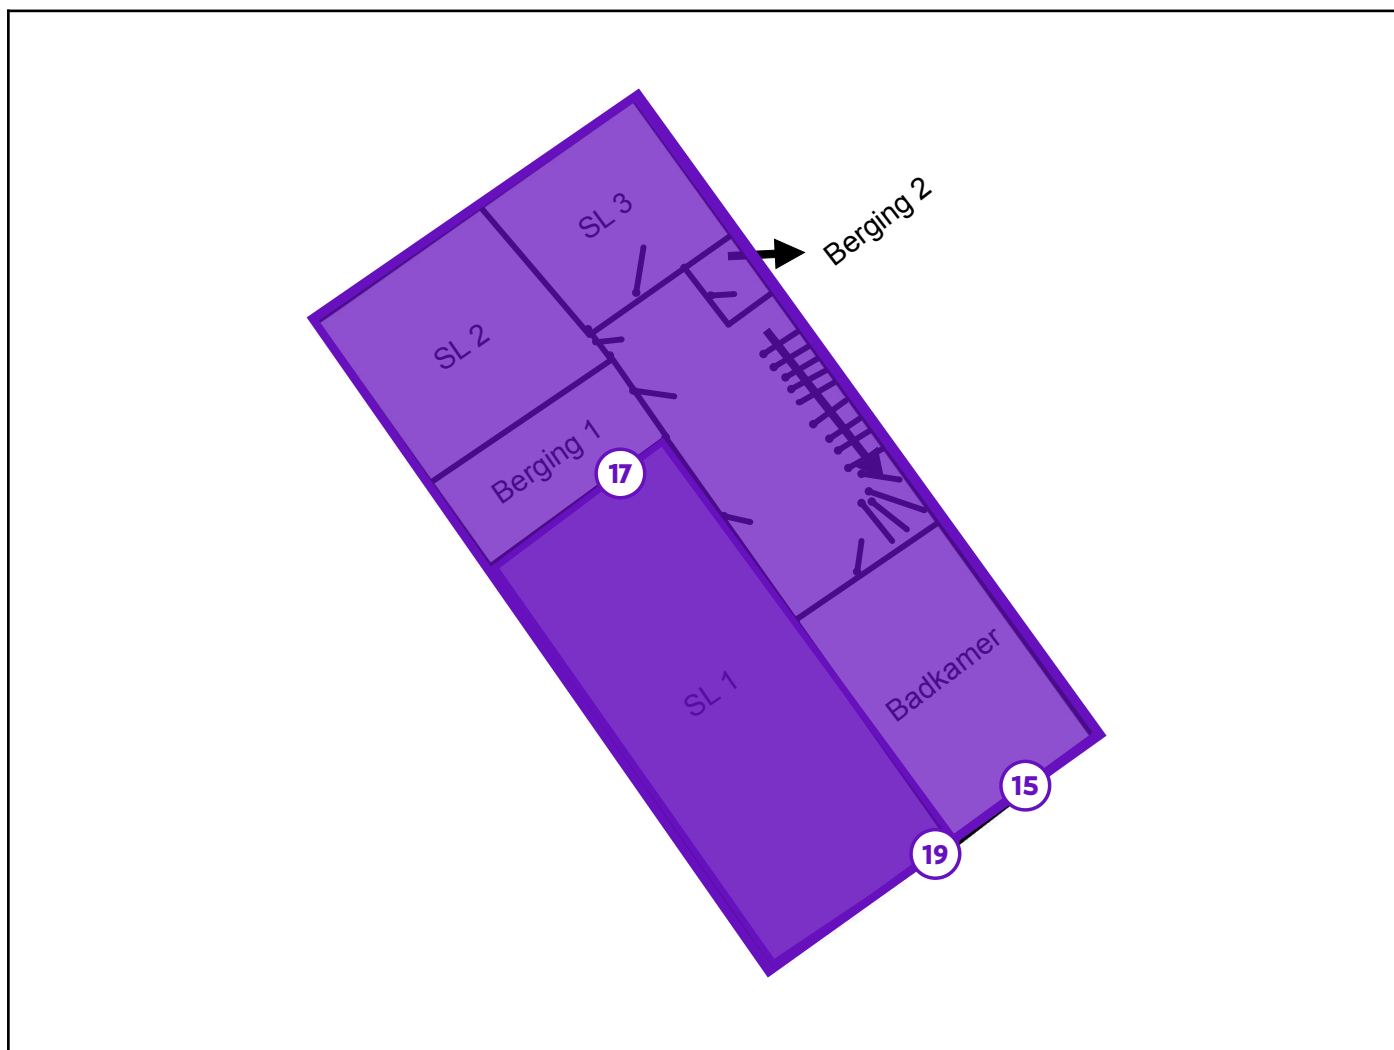
Plan 1.5: Tweede verdieping - aanduiding rest fiches

Beschrijving	Type	Actie
15. Plafond +2	Advies	-
17. Vloer parket SL 1	Advies	-
19. Lijm onder tapijt +2 en leefruimte	Advies	-

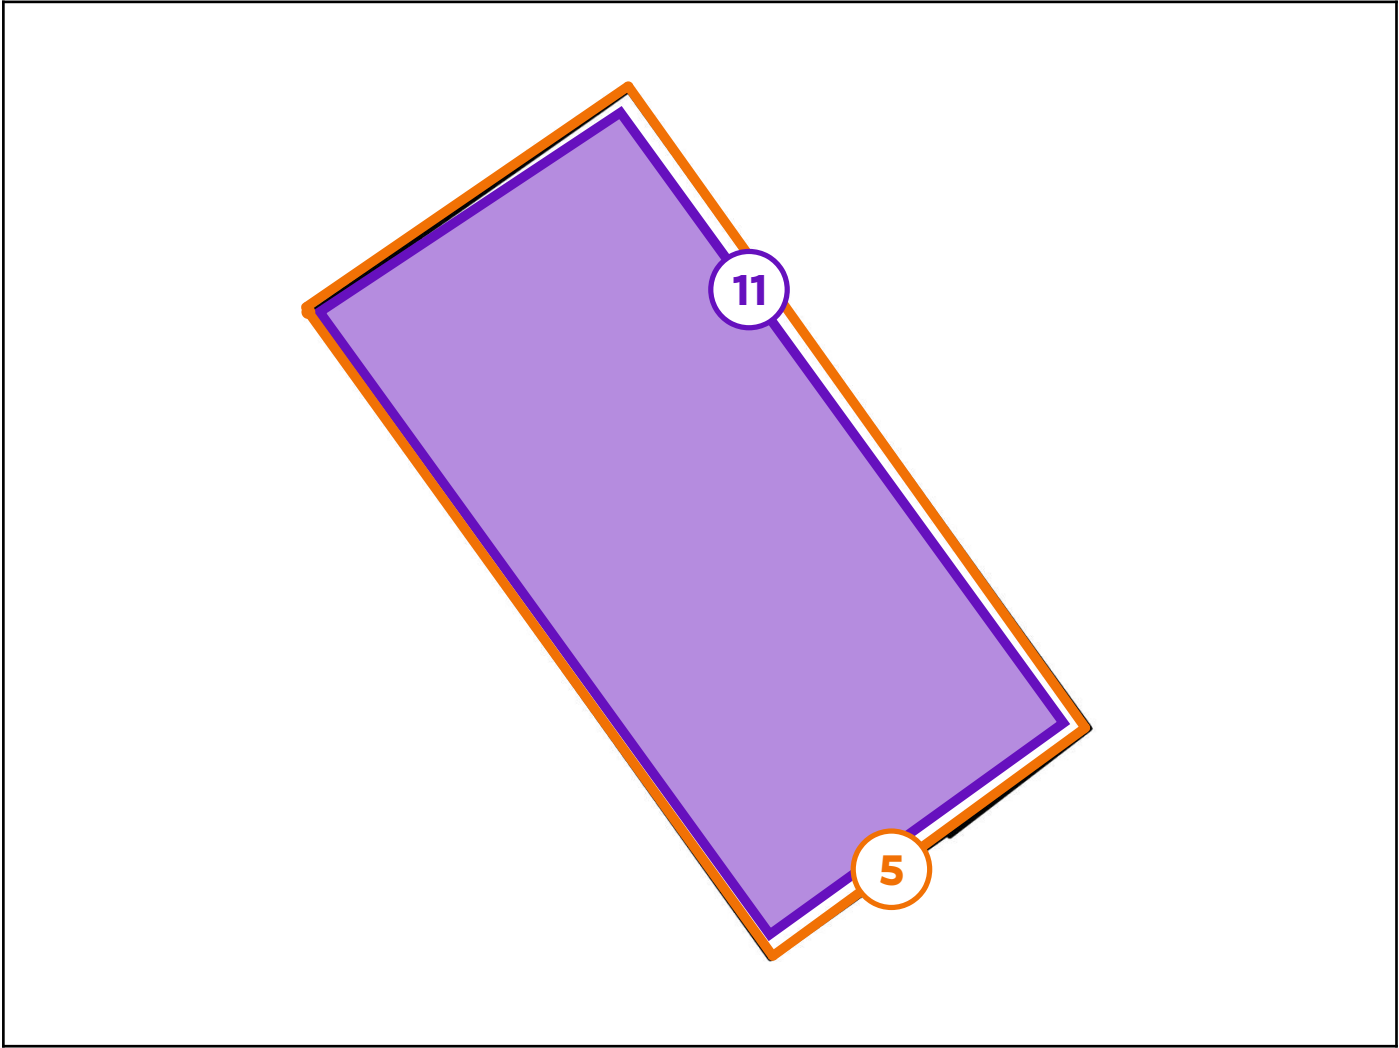
Plan 1.6: Plat dak

Beschrijving	Type	Actie
5. Dakrand	Asbestmateriaal	Verwijderen
11. Plat dak hoofdgebouw	Beperking	-

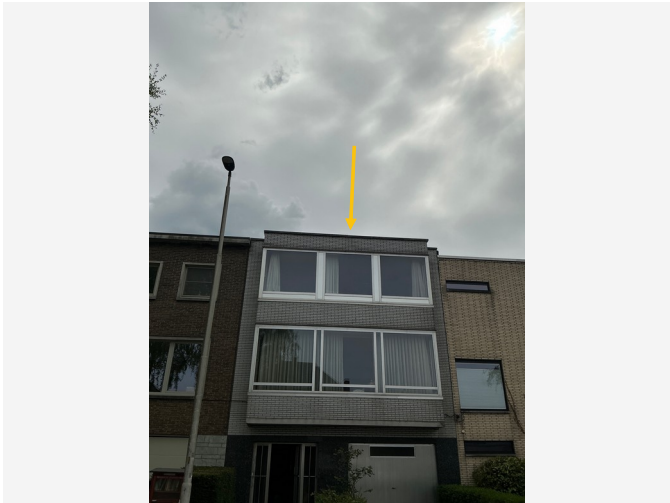
Situeringsfoto

Beschrijving	Dichtingspasta raam en omlijsting (langs buiten)
Omgeving	Buiten
Primaire drager	Wandopening verticaal (raam, deur, ...)
Asbestmateriaal	In-situ afwerkingslagen - Pasta, stopverf, voegsel, stopsel, vulsel, mastiek, kitten, ...
Bindmiddel van asbestmateriaal	Kitten, mastiek, pasta
Gebondenheid op basis van bindmiddel	Hecht
Hoeveelheid (gewicht - aantal)	<ul style="list-style-type: none">• 2,00 kg - 1 stuk
Totaal gewicht	2,00 kg
Eenvoudig bereikbaar	Ja
Bevestigingswijze	<ul style="list-style-type: none">• Verlijmd, ingegoten, versmeerd
Identificatiemethode	Vaststelling zonder monsternamen
Destructieve handeling voor identificatie	Nee
Opmerking	Er werd geen monster genomen van het kitwerk omdat er risico was op beschadiging van de ramen.
