Asbestinventarisatetest

Breendonkstraat 16/401, 3800 Sint-Truiden

Attestnummer : 20250220-000315.000

Asbestveilig (maar niet asbestvrij)

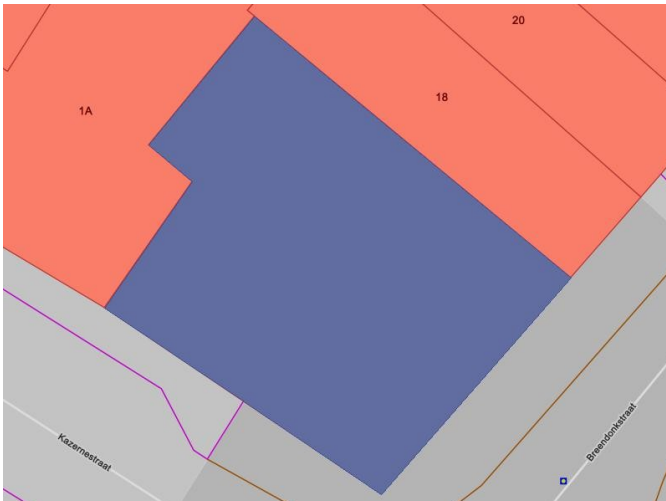
Zone 1: Hoofdgebouw

Tijdens de inspectie vastgesteld:

- 1 Asbestmateriaal**
- 1 Beperking**
- 0 Uitsluitingen
- 0 Roerende goederen
- 0 Puin, steenslag, (water)bodem
- 6 Adviezen**
- 5 Geen asbest**
