Asbestinventarisatattest

Heikruisesteenweg 11, 1670 Pepingen

Attestnummer : 20250220-000084.000

Niet-asbestveilig

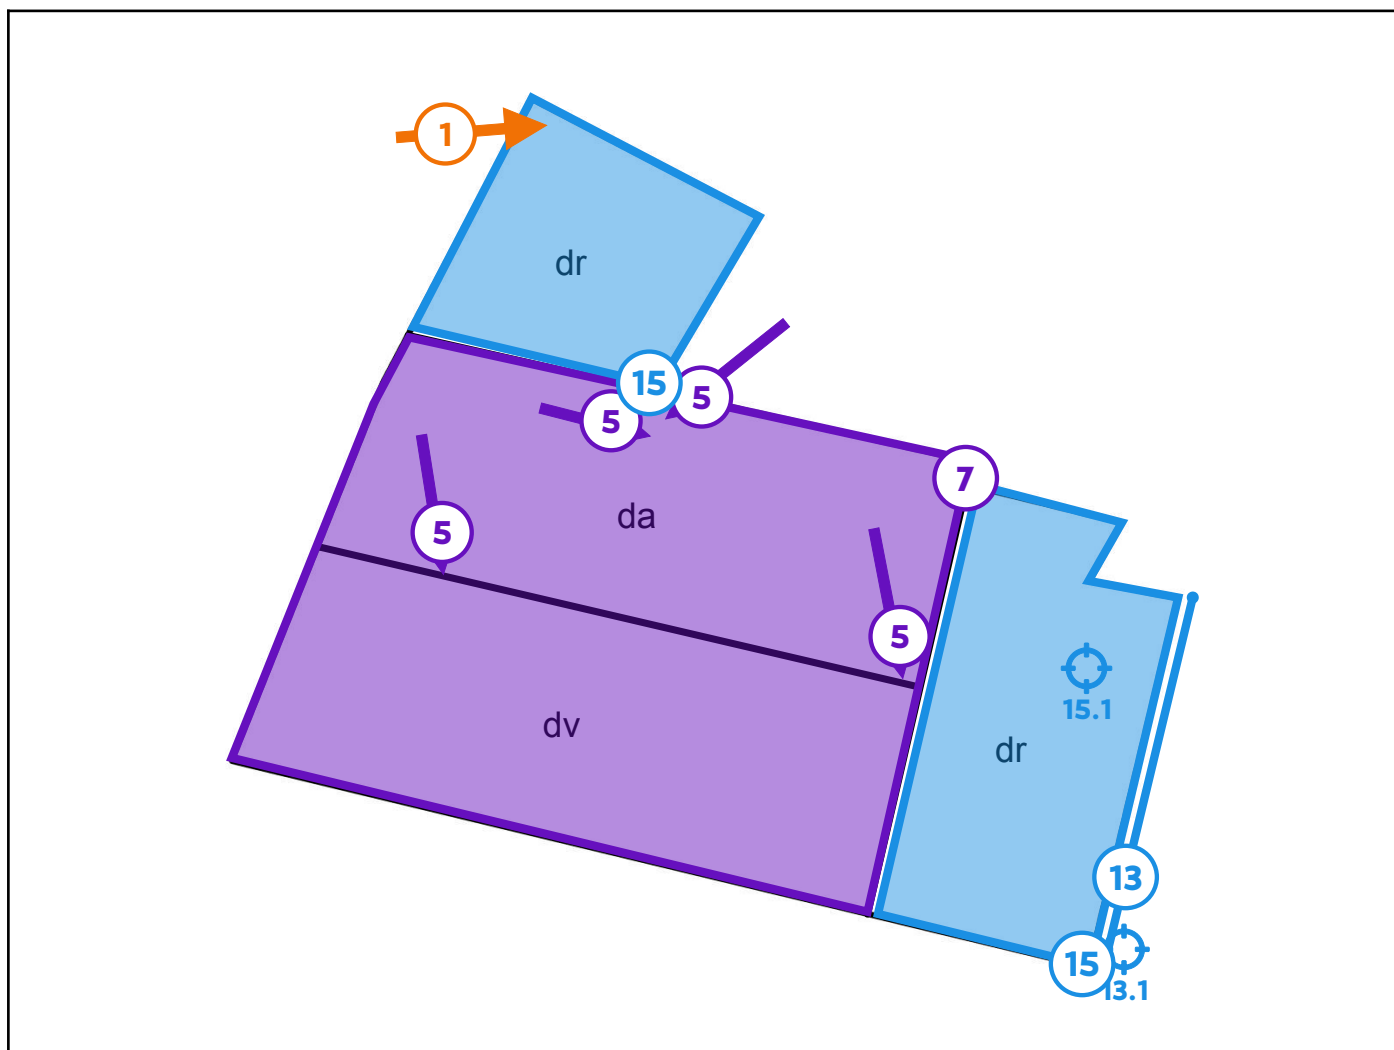
Plan 1.1: Plan daken

Beschrijving	Type	Actie
1. Rookgaskanaal dak keuken	Asbestmateriaal	Verwijderen
5. Binnenzijde en bovenzijde van de schouwen	Beperking	-
7. Onderdak hoofddak - Niet verdacht	Advies	-
13. Rand dak garage	Geen asbest	-
13.1 Code: M05	Puntmonster	-
15. Onderdak garage + keuken - Cementplaat	Geen asbest	-
15.1 Code: M02	Puntmonster	-

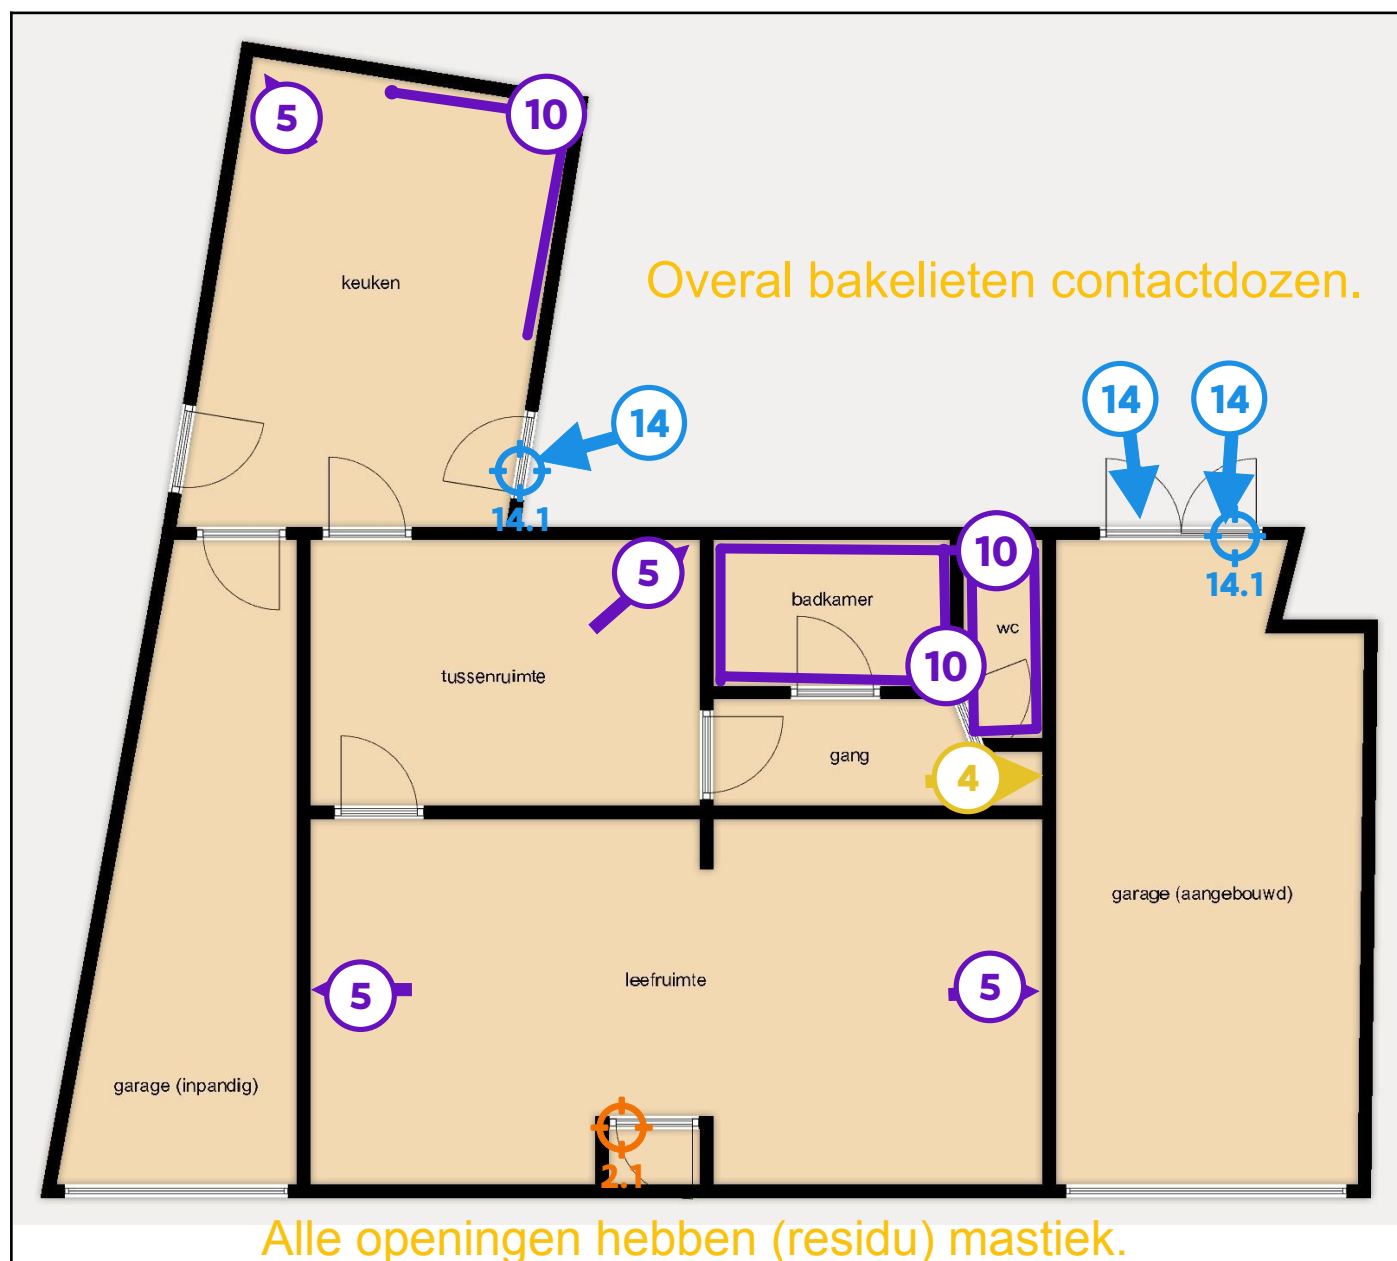
Plan 1.3: Gelijkvloers

Beschrijving	Type	Actie
2. Mastiek/kit aluminium ramen - buiten	Asbestmateriaal	Verwijderen
2.1 Code: M03	Puntmonster	-
3. Bakeliet - Stopcontacten & schakelaars (binnen)	Asbestmateriaal	Zorgvuldig beheren

4. Bakeliet meter- en zekering kast	Asbestmateriaal	Zorgvuldig beheren
5. Binnenzijde en bovenzijde van de schouwen	Beperking	-
10. Tegellijm achter wandtegels & plinten	Advies	-
14. Plaat in schrijnwerk pvc deuren	Geen asbest	-
14.1 Code: M06	Mengmonster	-

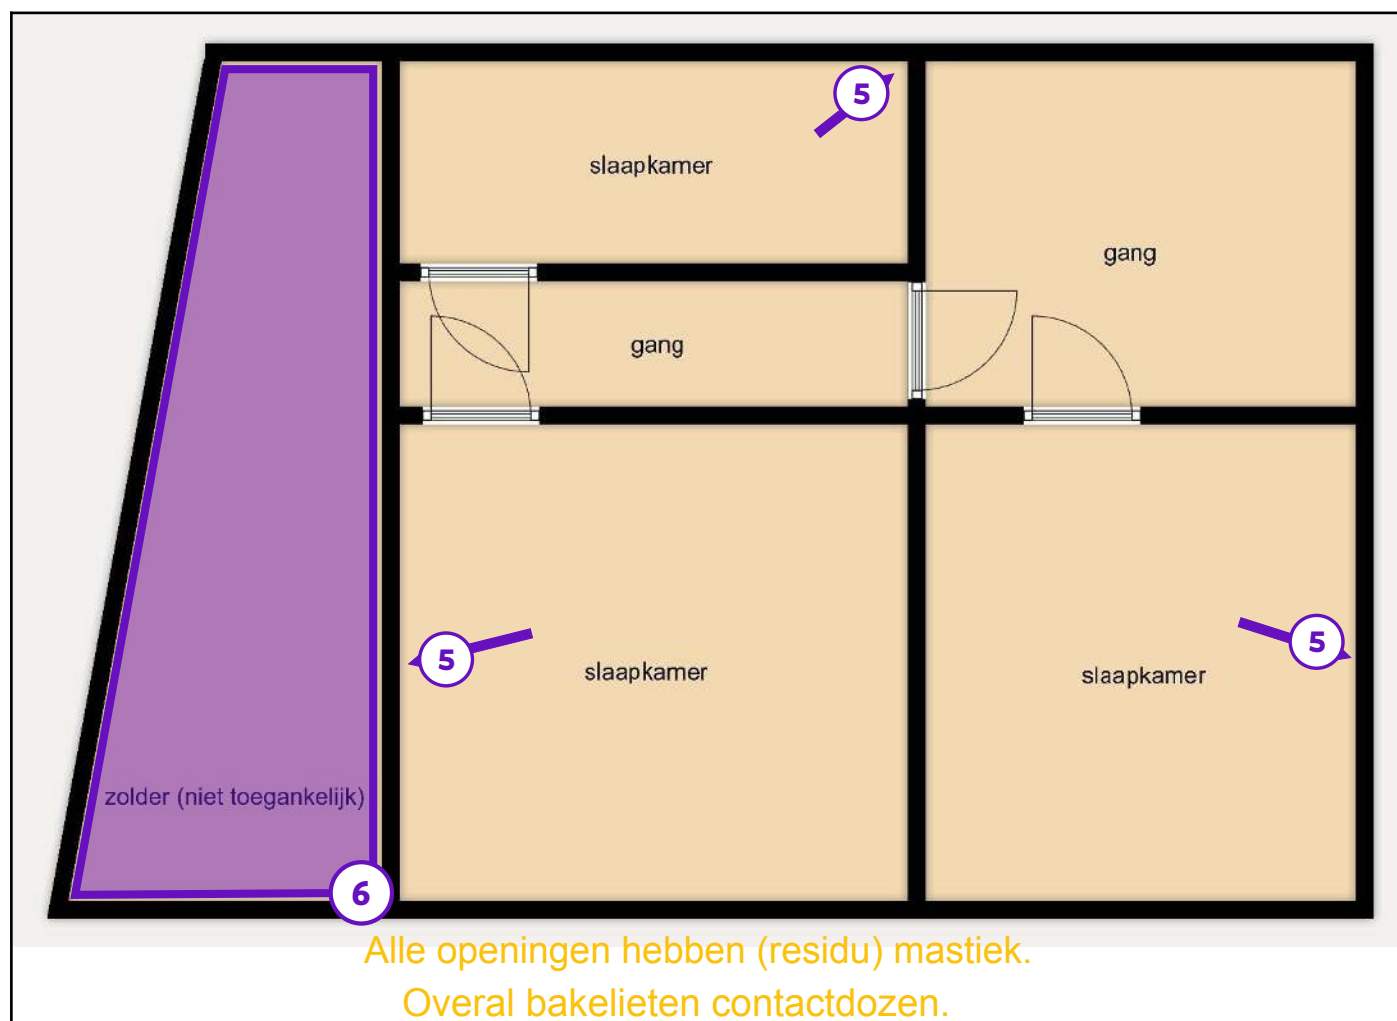
Plan 1.4: 1e verdieping

Beschrijving	Type	Actie
2. Mastiek/kit aluminium ramen - buiten	Asbestmateriaal	Verwijderen
3. Bakeliet - Stopcontacten & schakelaars (binnen)	Asbestmateriaal	Zorgvuldig beheren
5. Binnenzijde en bovenzijde van de schouwen	Beperking	-
6. Zolder zonder toegangsluik / te hoog (hoger dan 3,5m)	Beperking	-

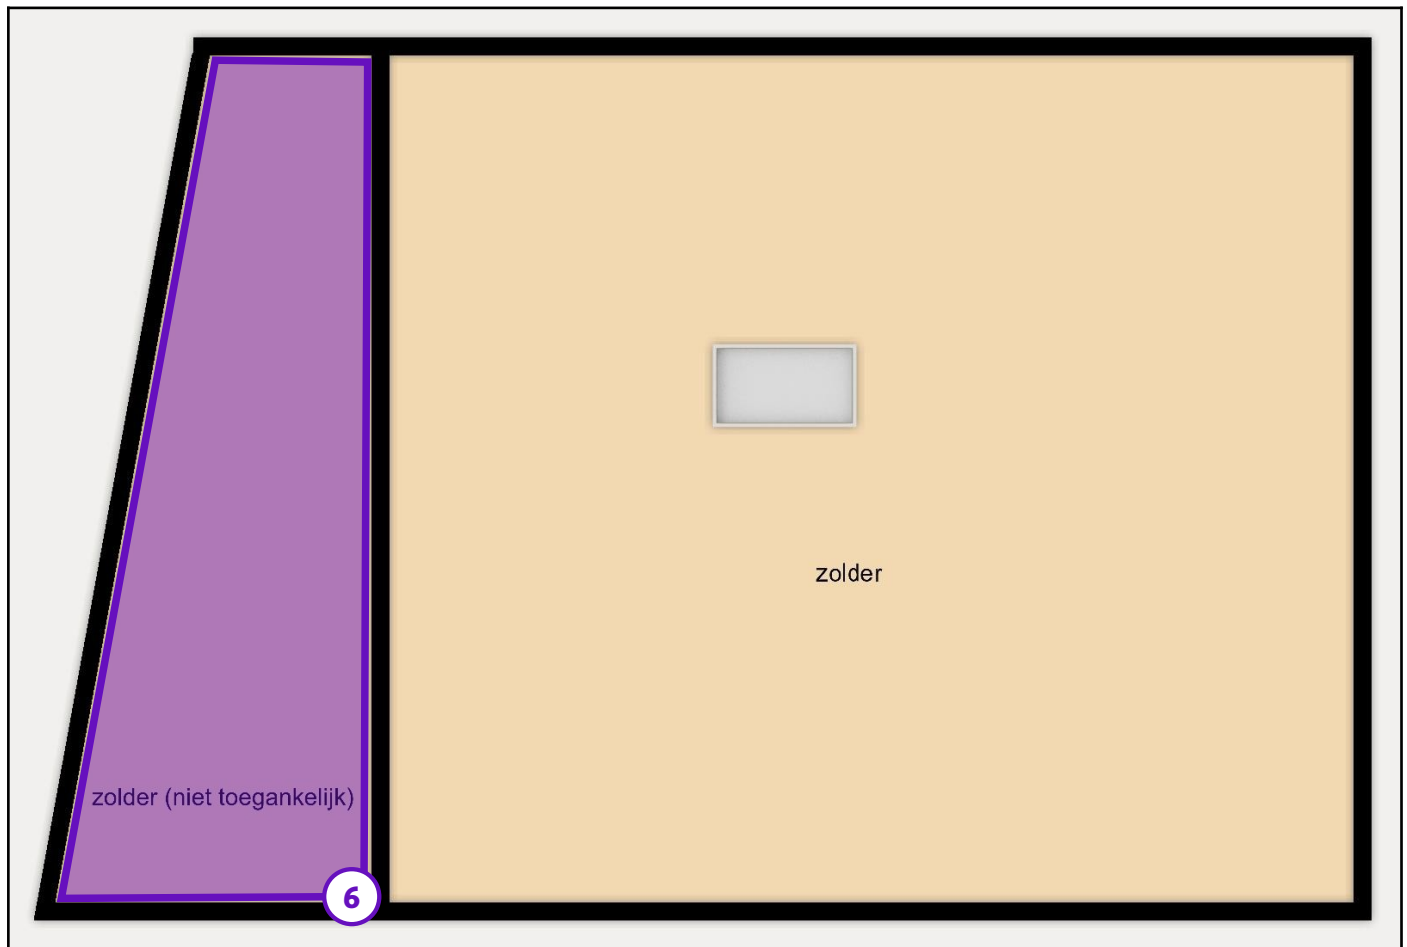
Plan 1.5: zolder

Beschrijving	Type	Actie
6. Zolder zonder toegangsluik / te hoog (hoger dan 3,5m)	Beperking	-

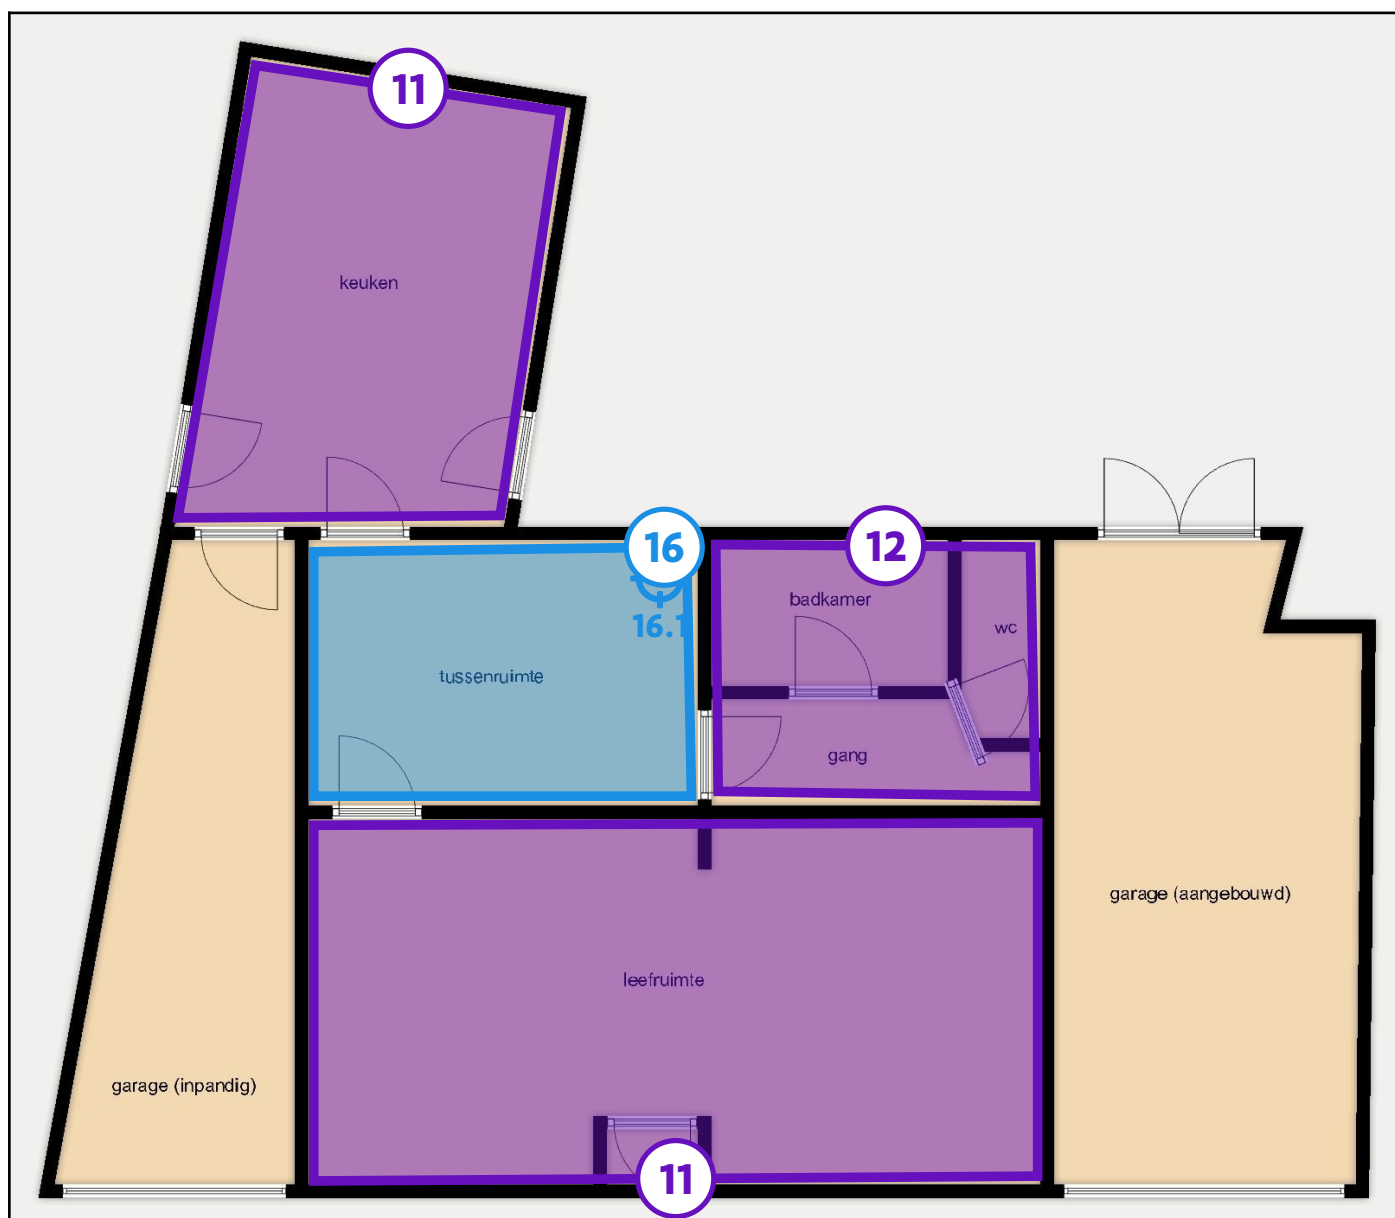
Plan 1.6: Gelijkvloers (plafonds)

Beschrijving	Type	Actie
11. Plafondafwerking in gipskarton	Advies	-
12. Plafondafwerking in hout/PVC	Advies	-
16. Pleisterwerk plafonds	Geen asbest	-
16.1 Code: M04	Puntmonster	-

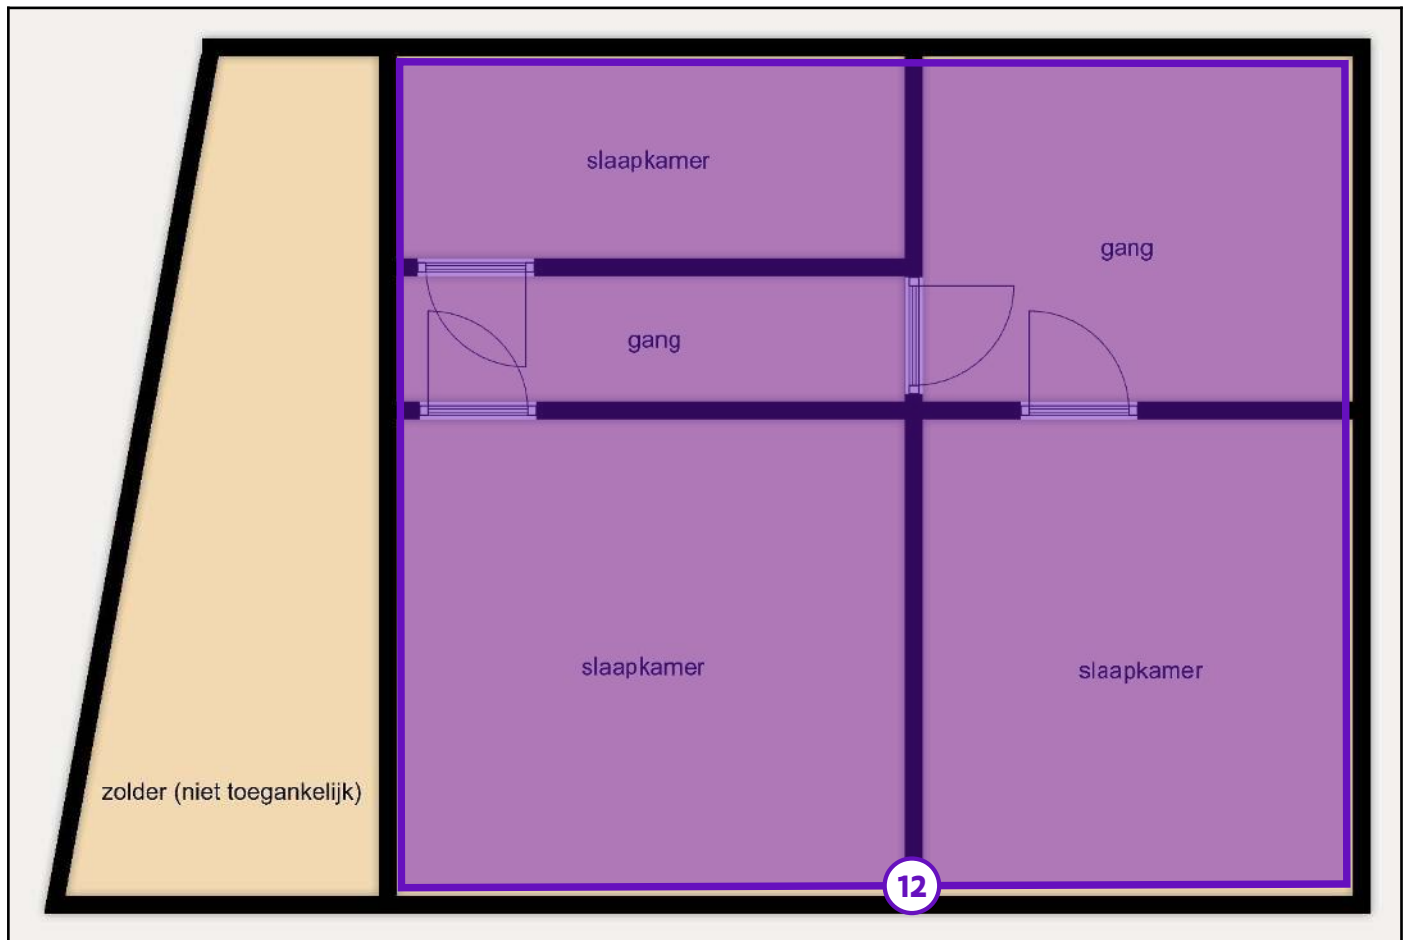
Plan 1.7: 1e verdieping (plafonds)

Beschrijving	Type	Actie
12. Plafondafwerking in hout/PVC	Advies	-

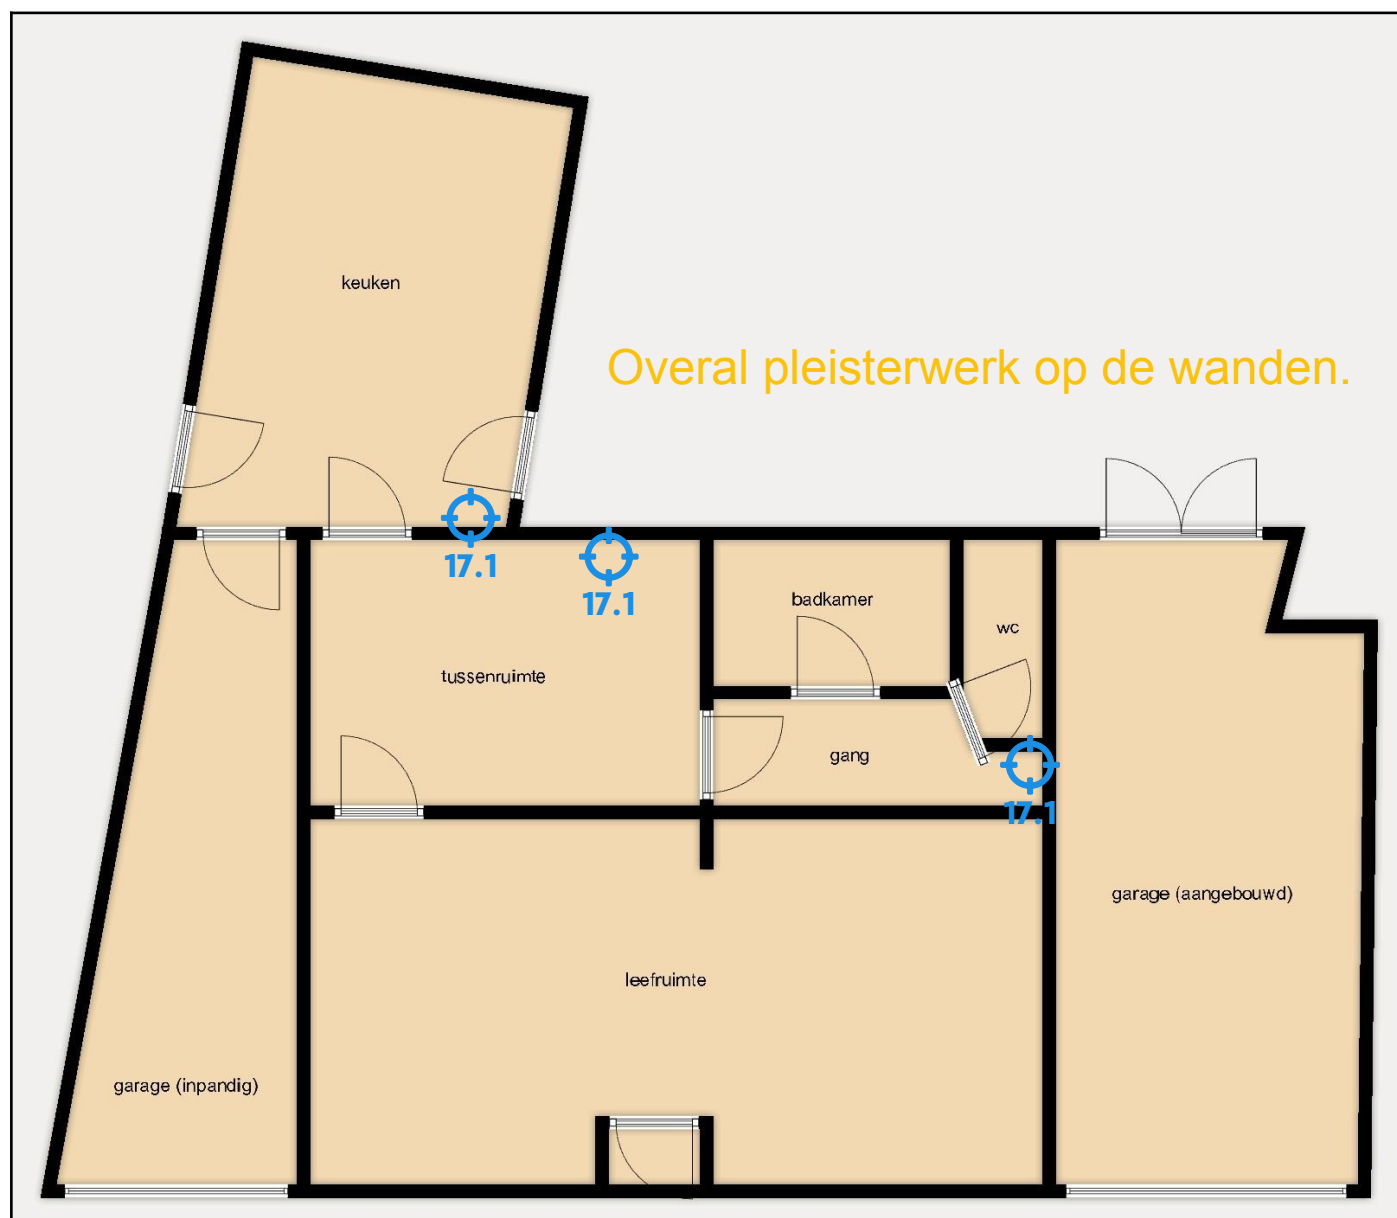
Plan 1.8: Gelijkvloers (pleisterwerk wanden)

Beschrijving	Type	Actie
17. Pleisterwerk wanden	Geen asbest	-
17.1 Code: M01	Mengmonster	-

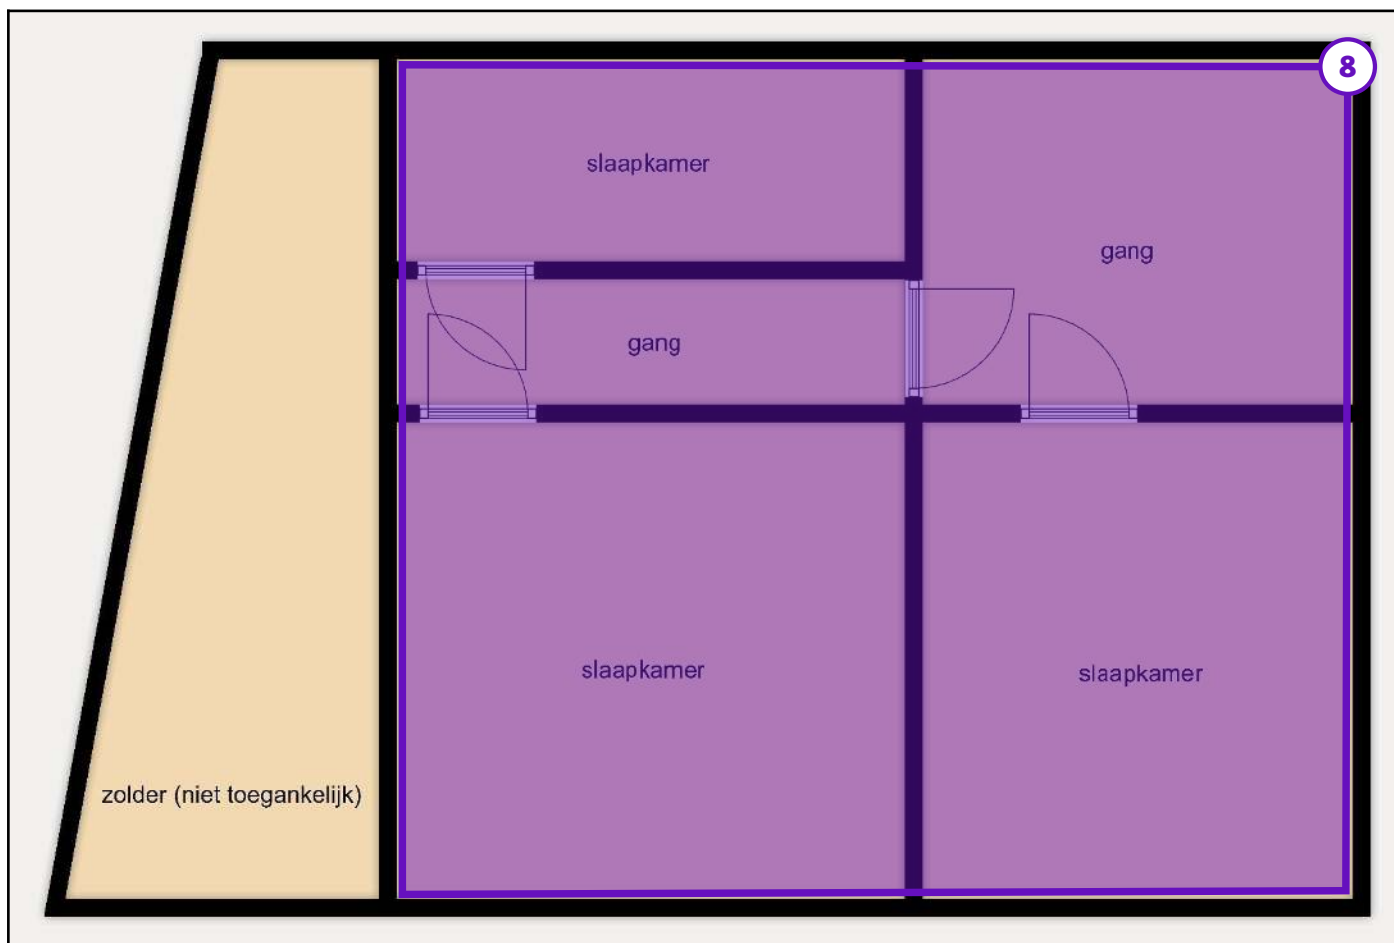
Plan 1.9: 1e verdieping (vloerbekleding)

Beschrijving	Type	Actie
8. Vloerbekleding - Niet verdacht	Advies	-

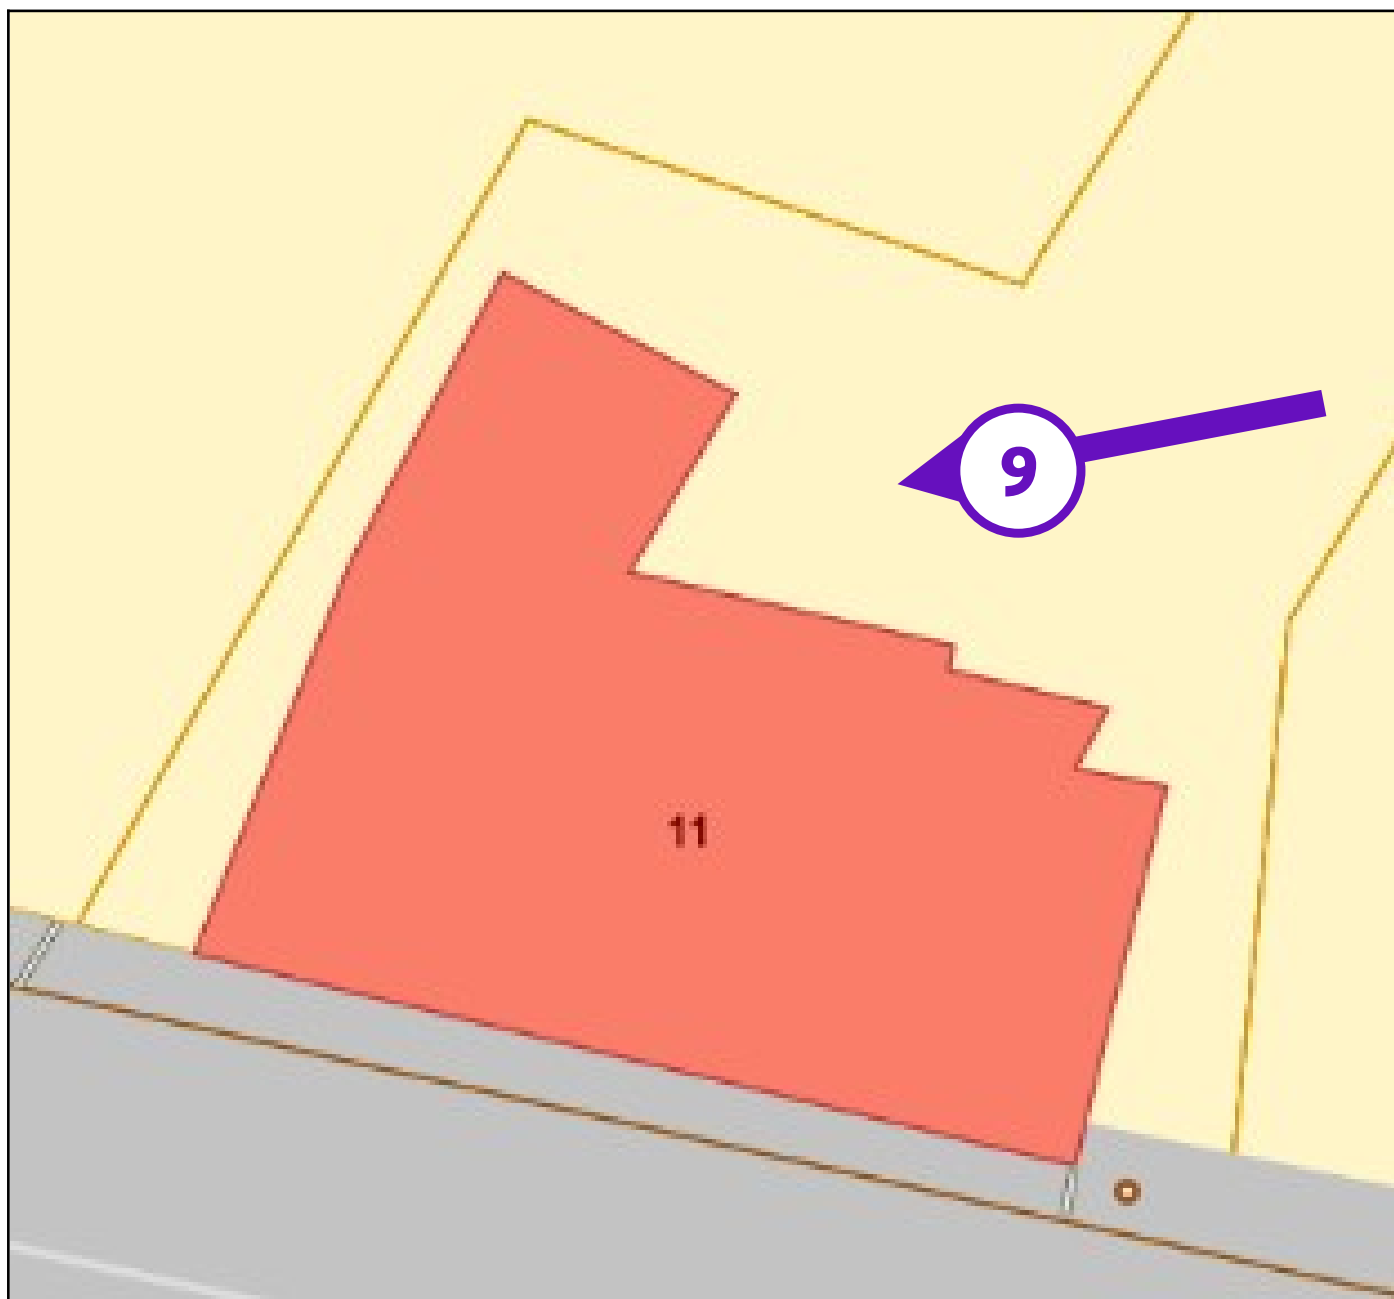
Plan 2.1: Vaststellingen buiten de constructies

Beschrijving	Type	Actie
9. Ondergrondse leidingen	Advies	-
