Asbestinventarisat attest

Langeveldstraat 101, 3020 Herent

Attestnummer : 20250512-000374.000

Uitgegeven op : 12.05.2025

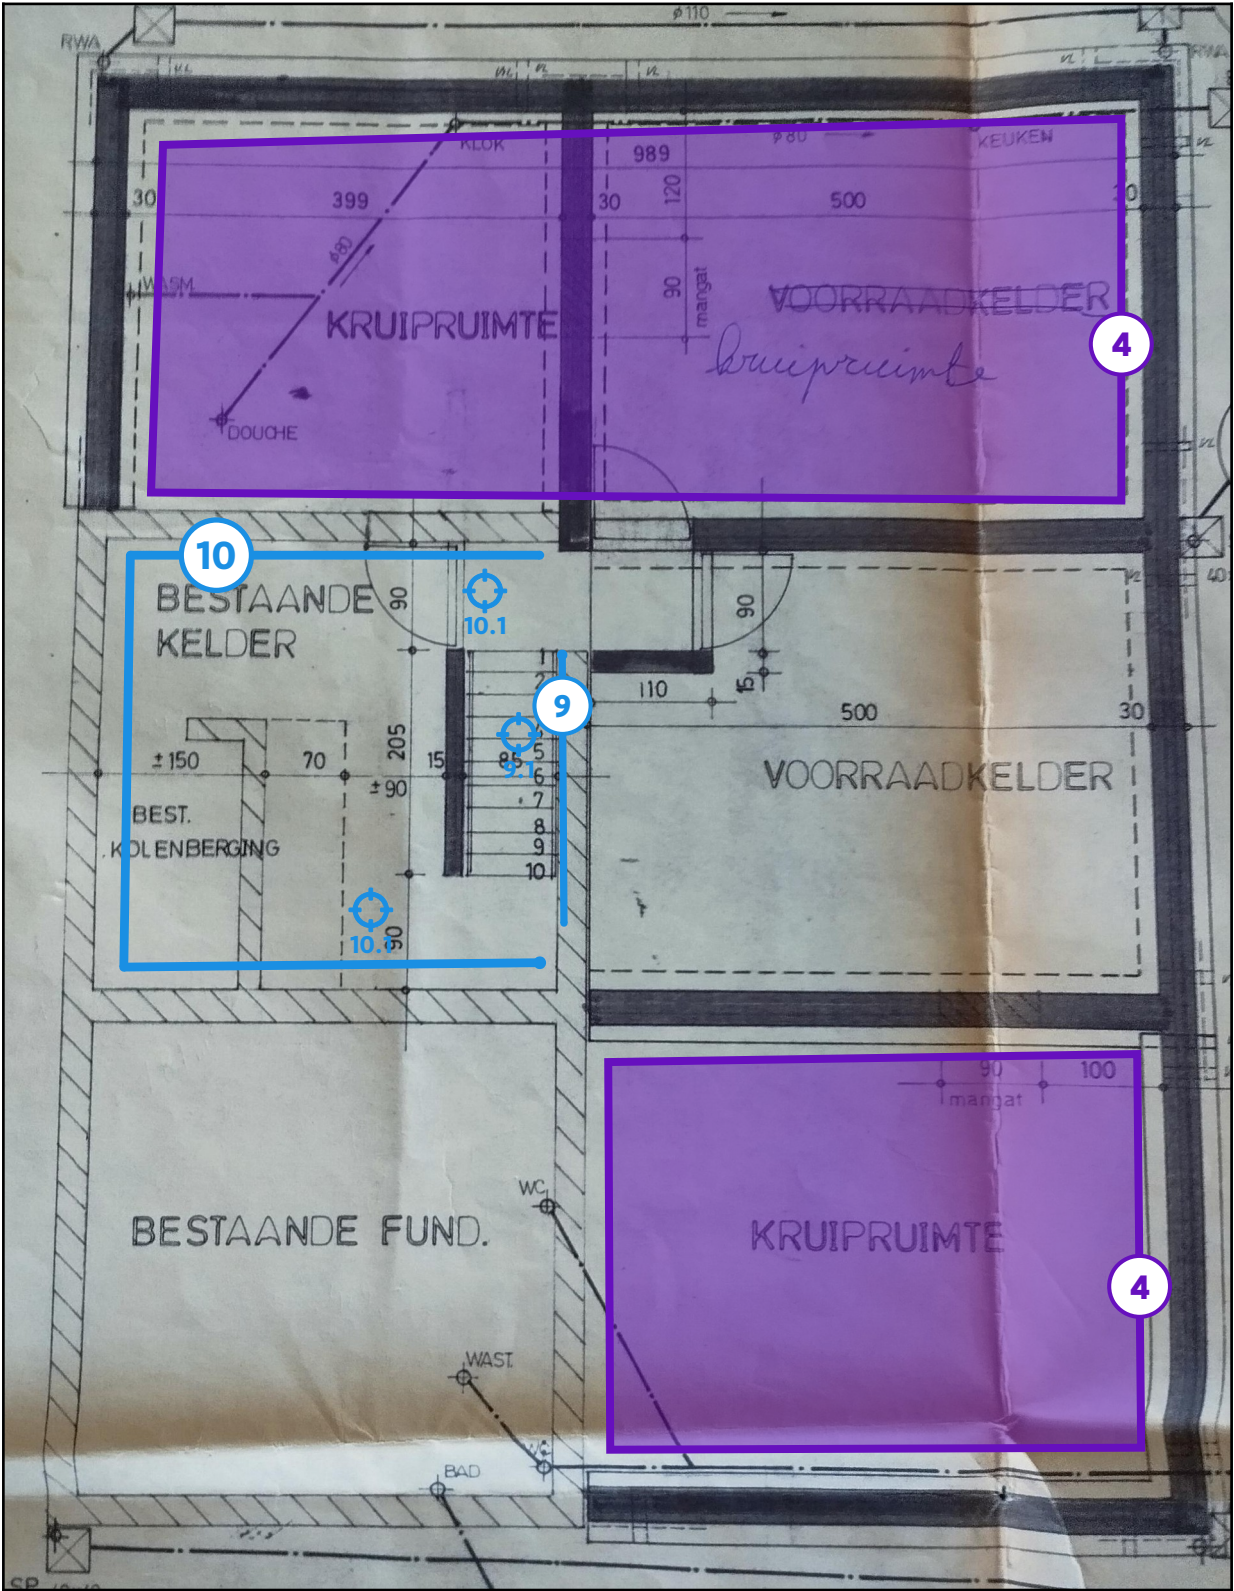
Plan 1.1: -1

4. Kruipruimte	Beperking	-
9. Pleisterwerk wanden	Geen asbest	-
9.1 Code: 2	Mengmonster	-
10. Cementering kelder	Geen asbest	-
10.1 Code: 3	Mengmonster	-

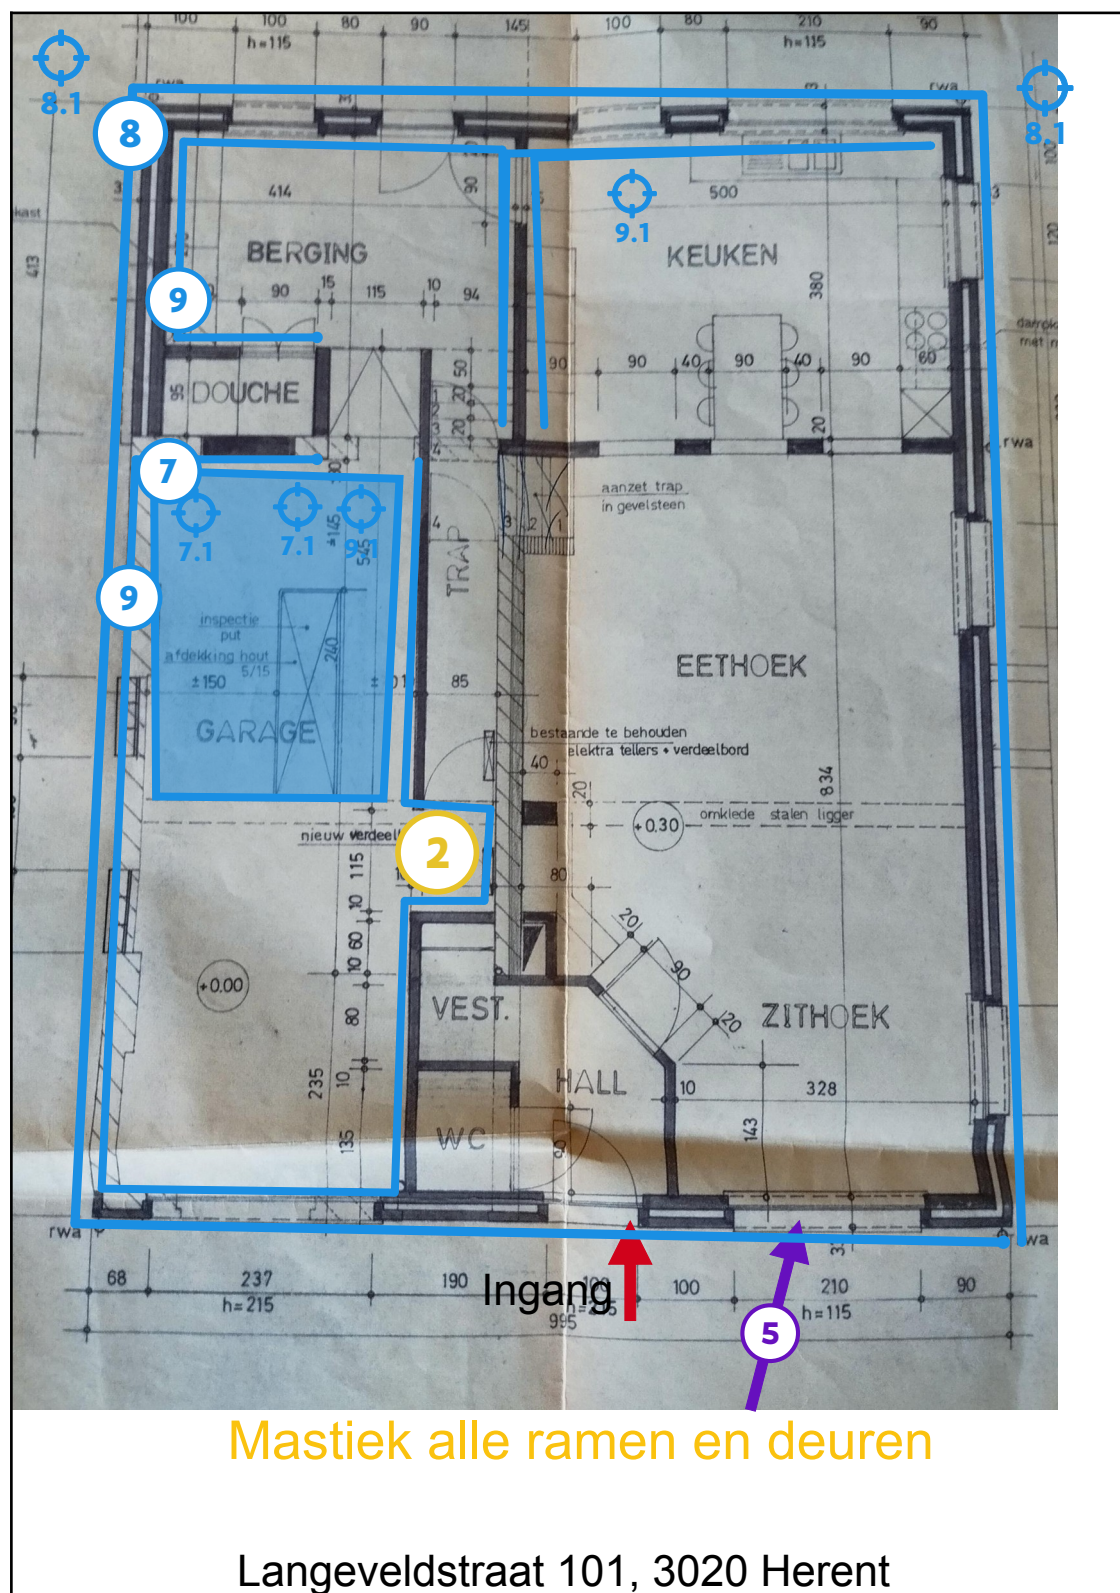
Plan 1.2: +0

2. Bakelieten meter en kastje	Asbestmateriaal	Zorgvuldig beheren
5. Mastiek ramen en deuren	Advies	-
7. Pleisterwerk plafonds	Geen asbest	-
7.1 Code: 1	Mengmonster	-
8. Crepi gevels woning	Geen asbest	-
8.1 Code: 4	Mengmonster	-
9. Pleisterwerk wanden	Geen asbest	-
9.1 Code: 2	Mengmonster	-

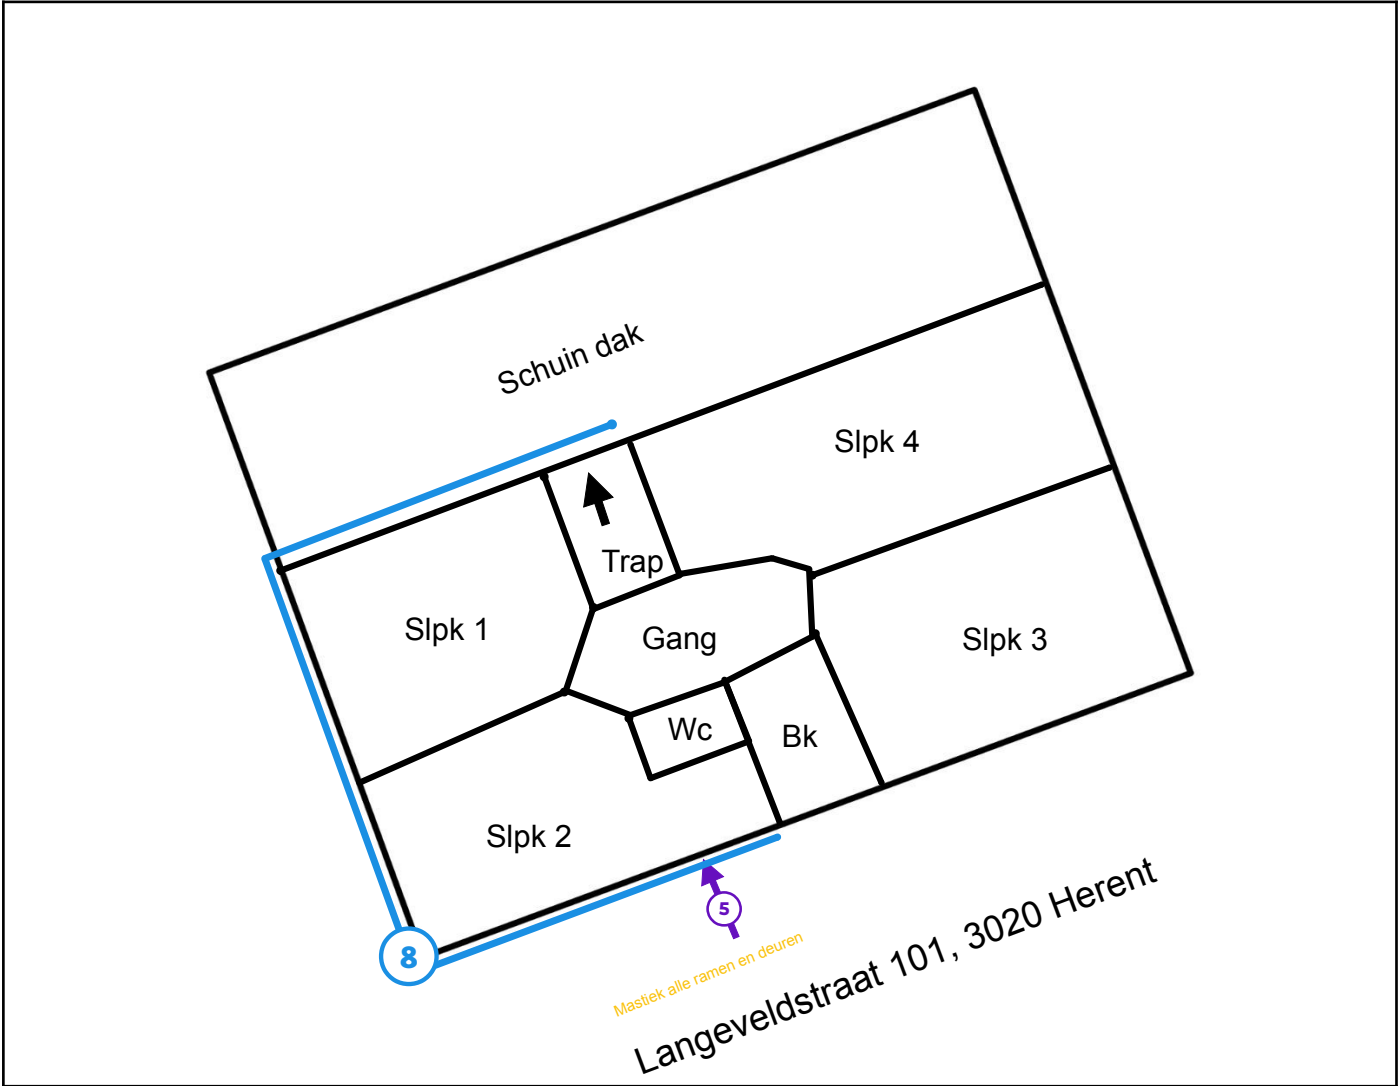
Plan 1.3: +1

Beschrijving	Type	Actie
5. Mastiek ramen en deuren	Advies	-
8. Crepi gevels woning	Geen asbest	-

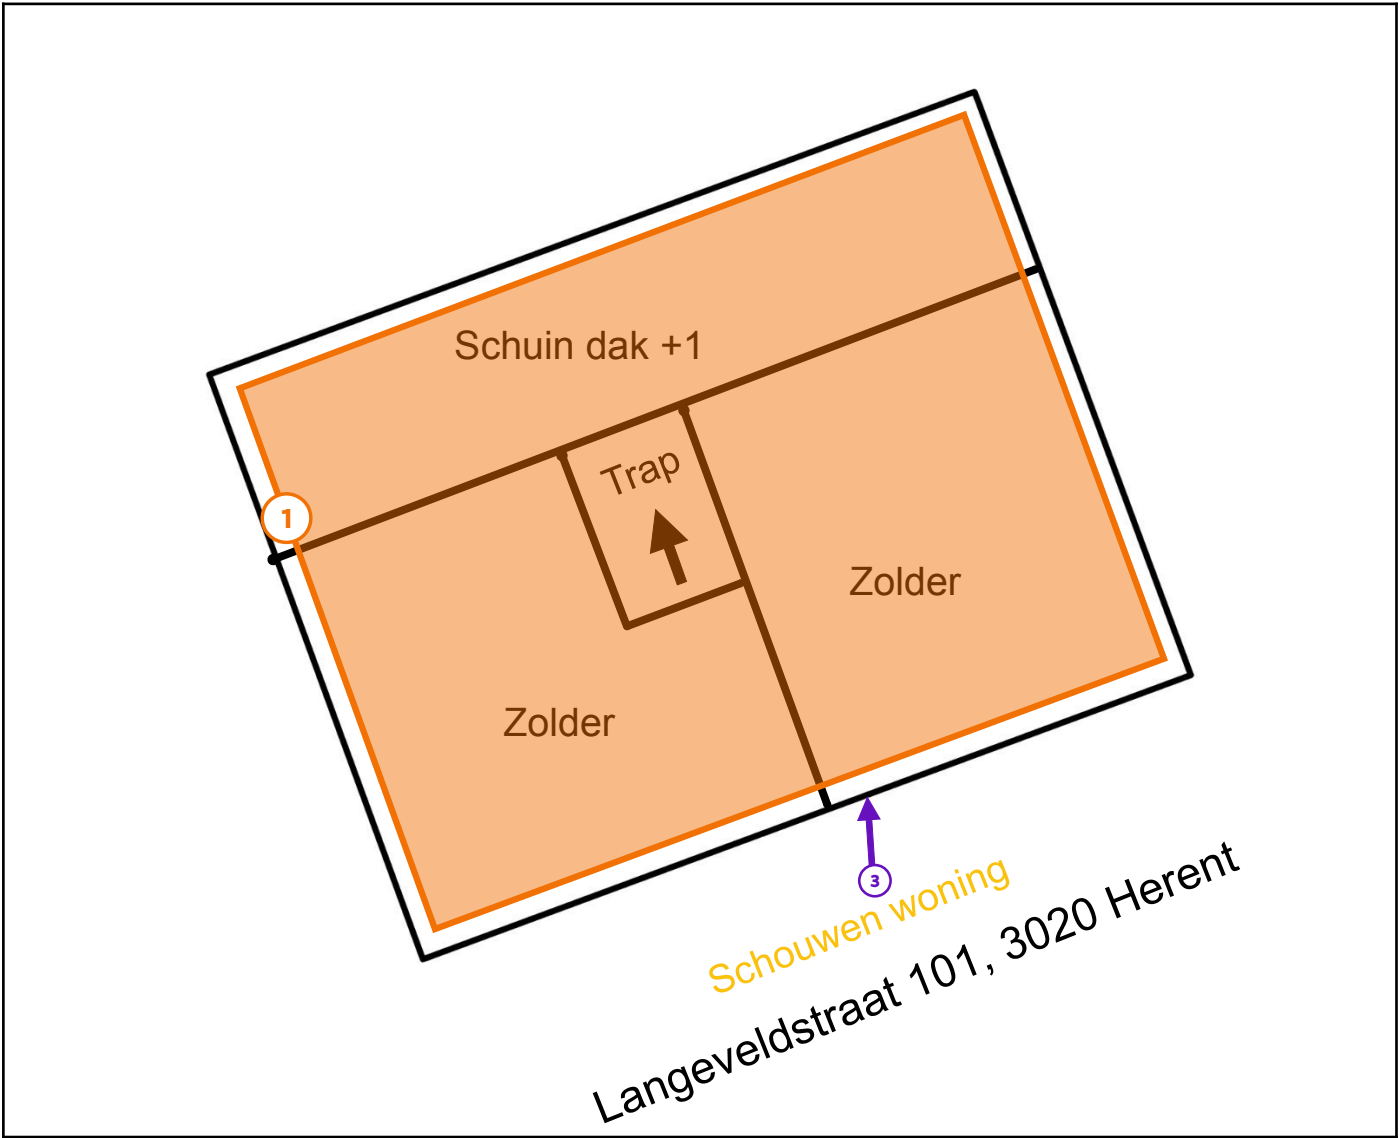
Plan 1.4: +2

Beschrijving	Type	Actie
1. Menuiserite onderdak	Asbestmateriaal	Maatregelen nemen
3. Schouwen woning	Beperking	-

Verwijder de dakpannen. Fixeer het plaatmateriaal, de asbesthoudende platen voor en in hun geheel verwijderen. Niet gooien, niet breken. Verwijder onder verneveling of tussentijds voldoende bevochtigen tijdens de volledige duur van de werken. Reinig nadien de draagstructuur met vochtige doeken (+stofzuiger met absoluut filter kan niet gehoord worden dus voor een particulier niet mogelijk.) Alle werknemer(s) moeten wel beschikken over een opleidingsattest eenvoudige handelingen 8u.

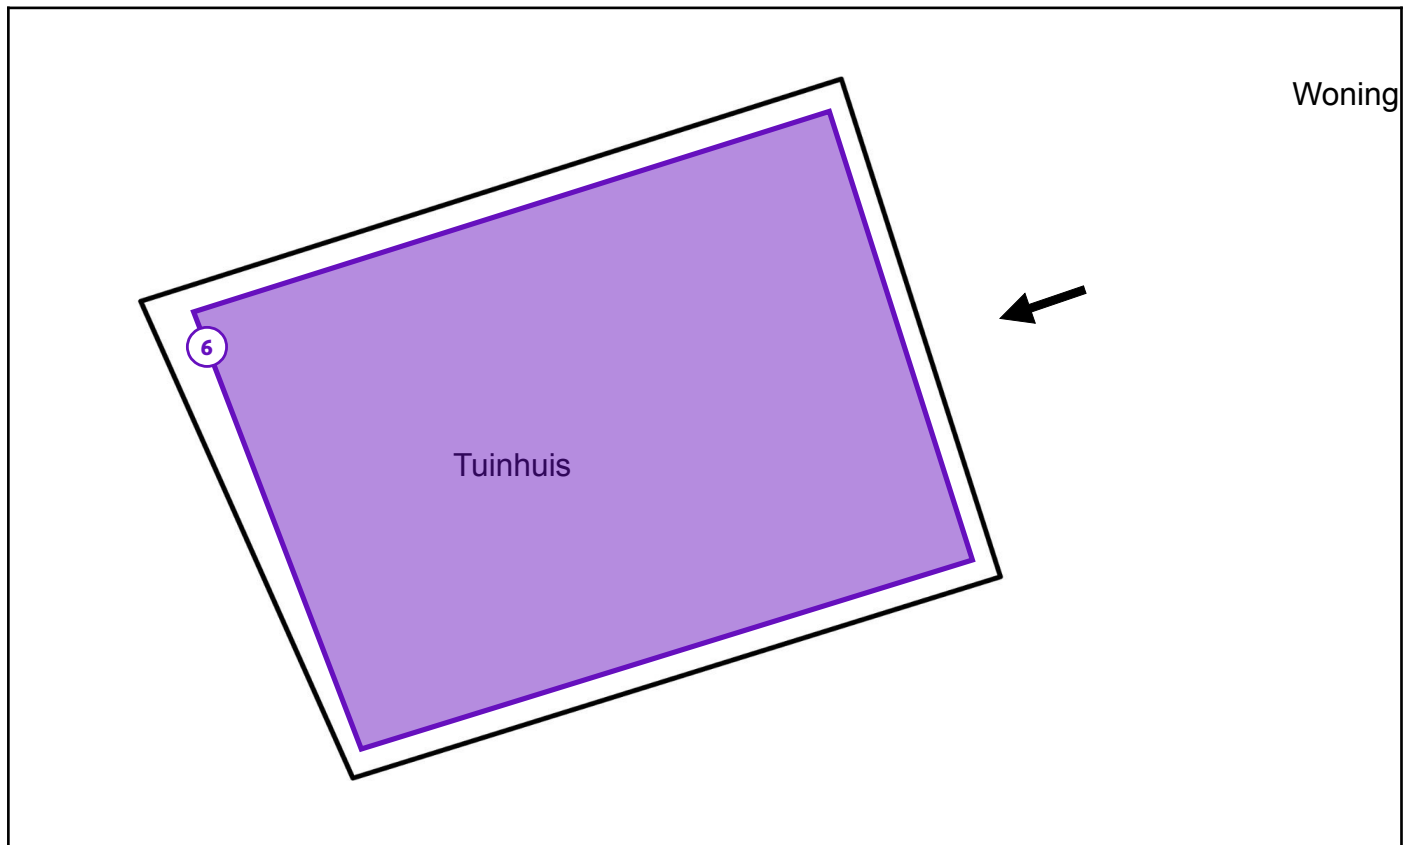
Plan 2.1: Tuinhuis

Beschrijving	Type	Actie
6. Tuinhuis bevat geen asbestverdachte materialen	Advies	-
