# Asbestinventarisat attest

Aardeweg 31, 9406 Ninove

Attestnummer : 20231025-000446.001

**Niet-asbestveilig**

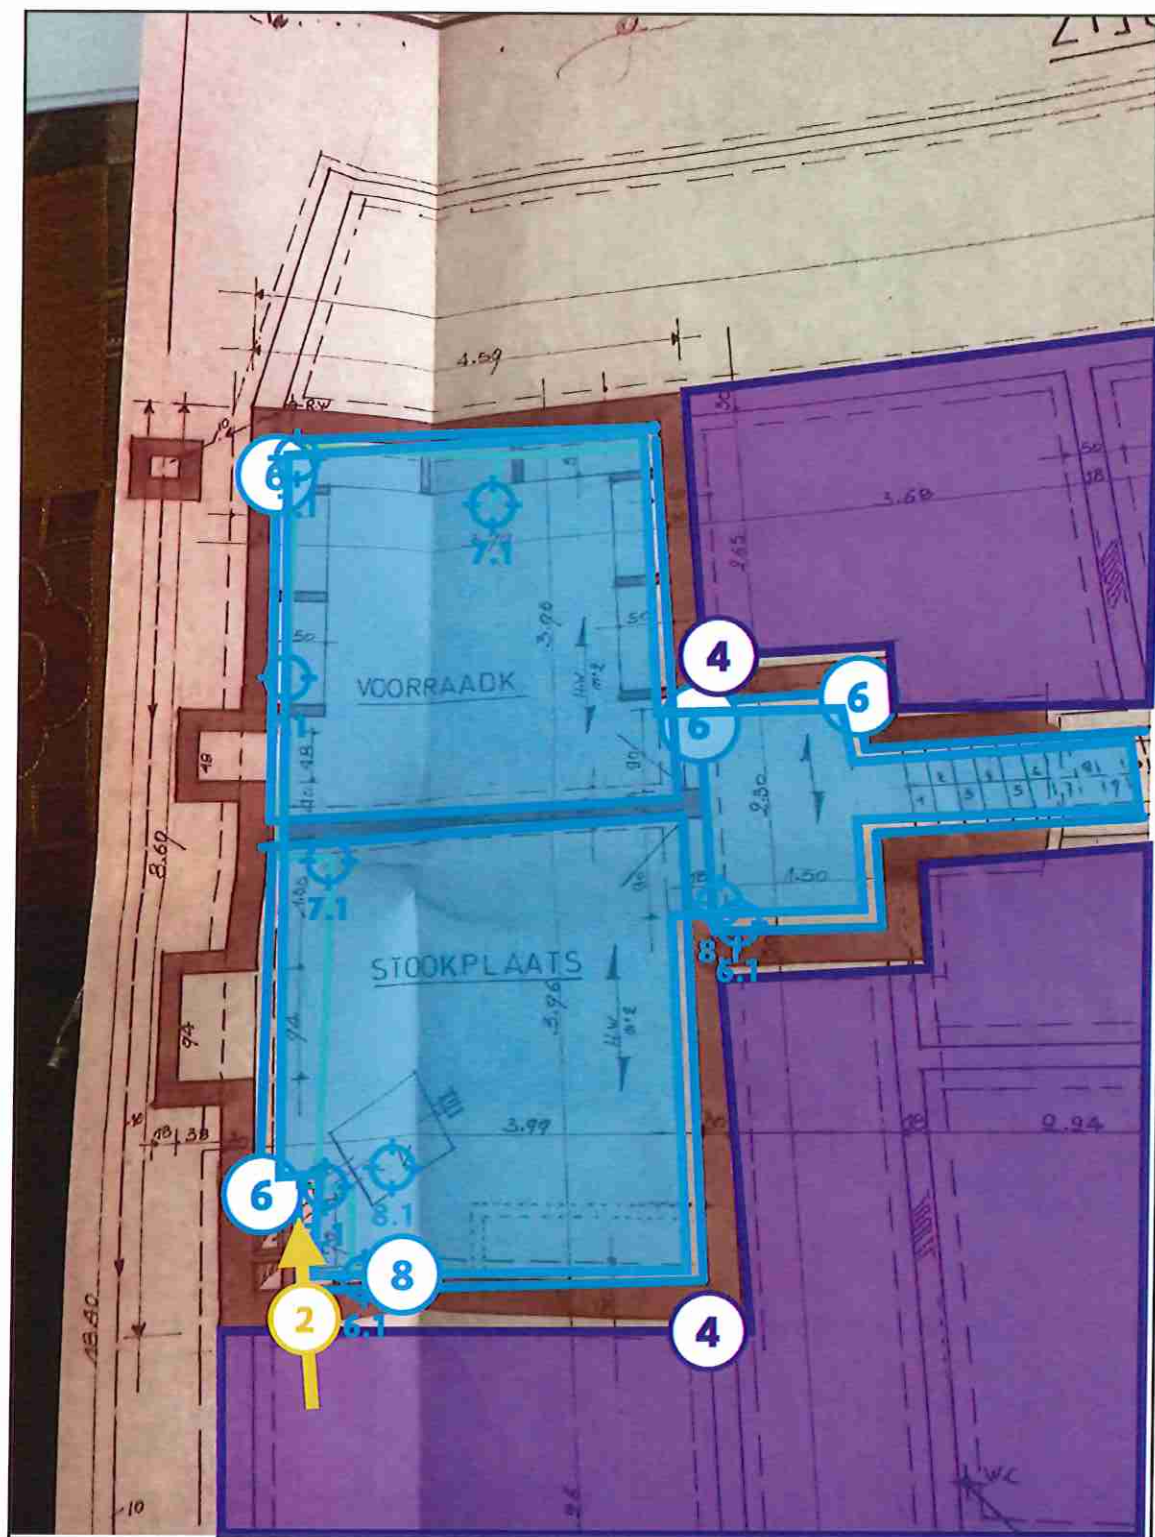
## Plan 1.1: Verdieping -1

2. Schouwluik CV	Asbestmateriaal	Zorgvuldig beheren
4. Kruipkelder	Beperking	-
6. Pleister muren	Geen asbest	-
6.1 Code: 1	Mengmonster	-
7. Leidingisolatie kelder	Geen asbest	-
7.1 Code: 3	Mengmonster	-
8. Pleister plafonds	Geen asbest	-
8.1 Code: 2	Mengmonster	-

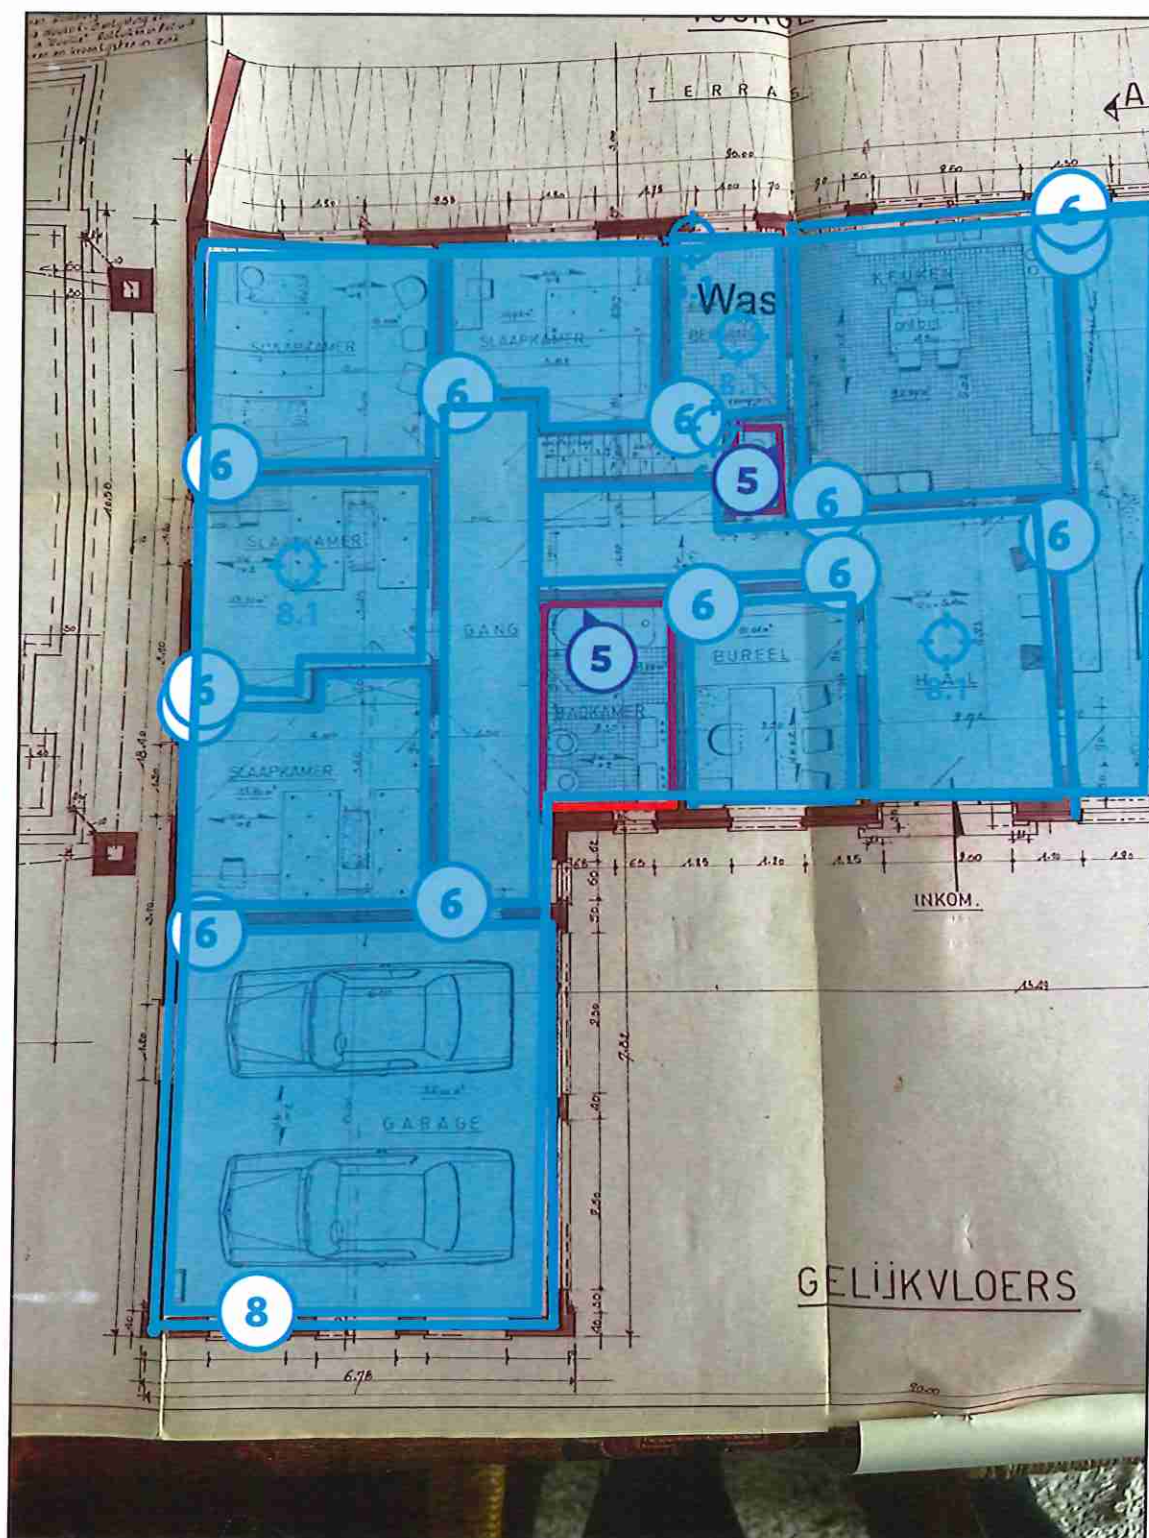
## Plan 1.2: Gelijkvloers

5. Tegellijmen	Advies	-
6. Pleister muren	Geen asbest	-
6.1 Code: 1	Mengmonster	-
8. Pleister plafonds	Geen asbest	-
8.1 Code: 2	Mengmonster	-

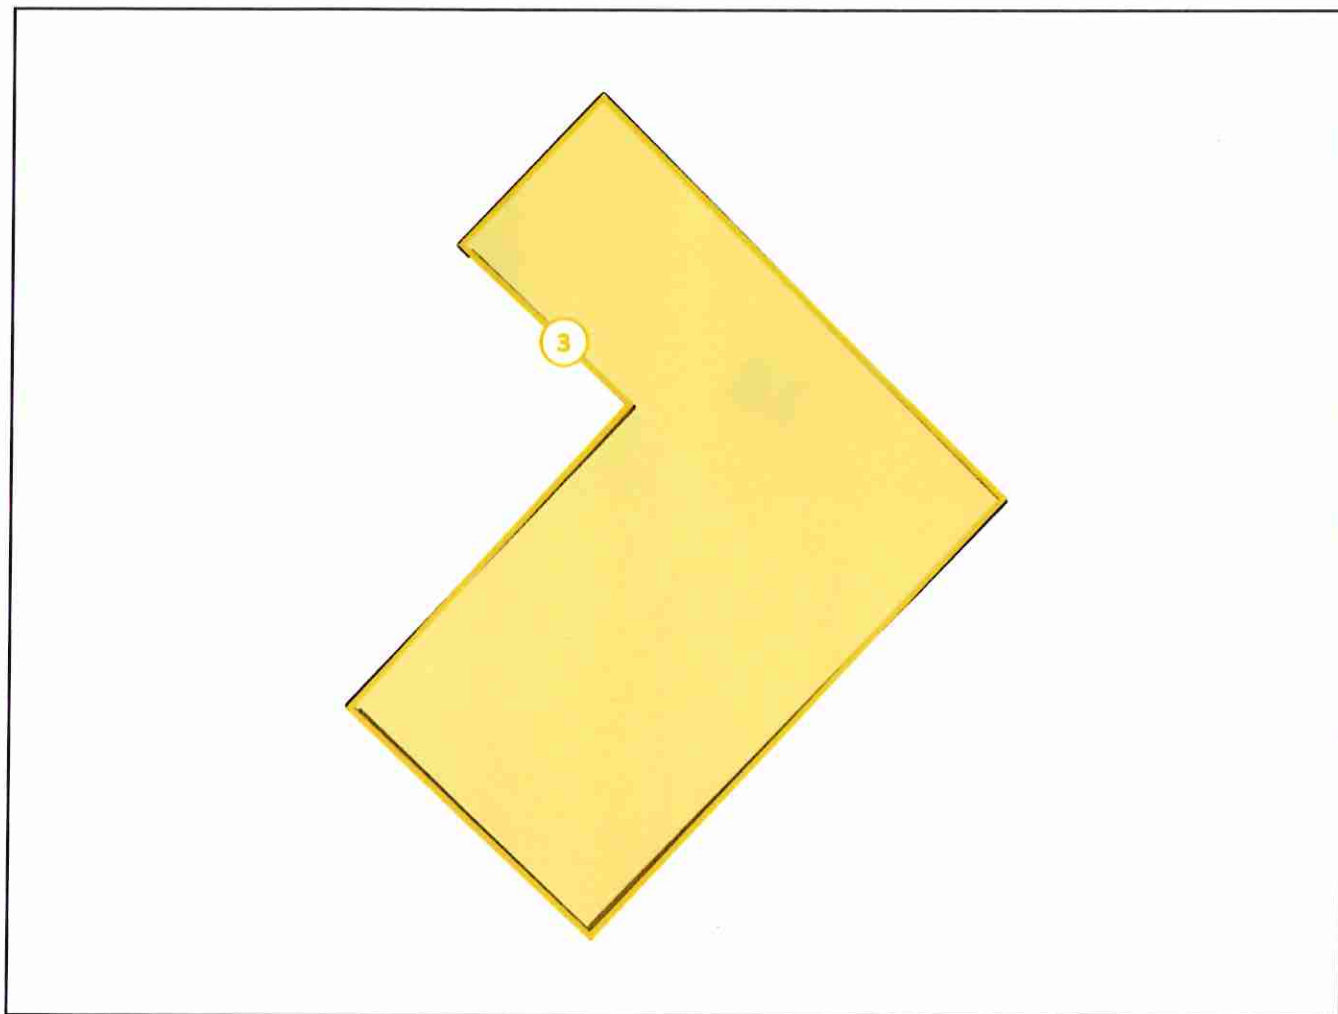
## Plan 1.3: Zolderverdieping

Beschrijving	Type	Actie
3. Onderdak woning Menuiserite	Asbestmateriaal	Zorgvuldig beheren

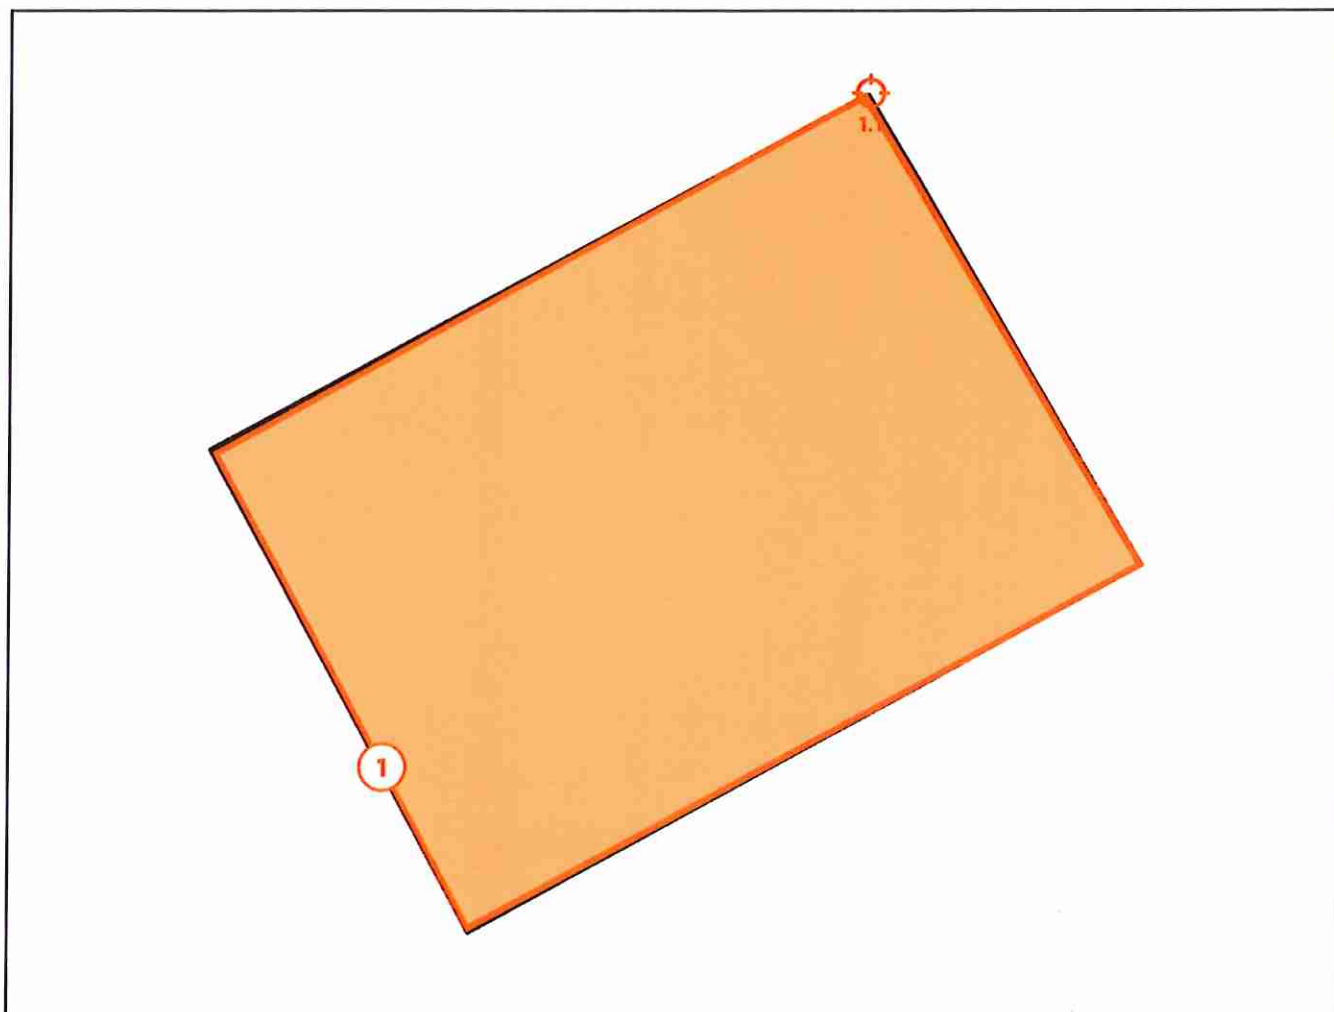
## Plan 2.1: Stalling plan

Beschrijving	Type	Actie
1. Golfplaten Stalling	Asbestmateriaal	<a href="#">Verwijderen</a>
1.1 Code: 4	Puntmonster	-

\*Gebruik steeds de nodige persoonlijke beschermingsmiddelen ook bij wegvoeren naar het containerpark .  
\*Bevochtig het materiaal voor verwijdering.\*Breek het materiaal niet, gebruik geen mechanische machines met grote snelheid ( boor, zaag , slijpmachine,hogedrukreinigers,etc.)

\*Zorg ervoor dat alles vochtig is en goed afgedekt bij het wegvoeren van het afval.
