# Asbestinventarisatetest

Vijverstraat 48A, 3040 Huldenberg

Attestnummer : **20250331-000453.000**

Uitgegeven op : **31.03.2025**

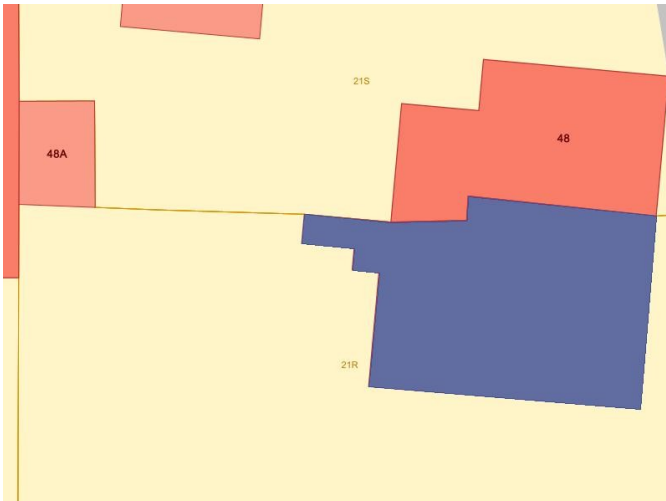
## Zone 1: Hoofdgebouw

- 0 Asbestmaterialen
- 0 Beperkingen
- 0 Uitsluitingen
- 0 Roerende goederen
- 0 Puin, steenslag, (water)bodem
- 1 Advies
- 4 Geen asbest

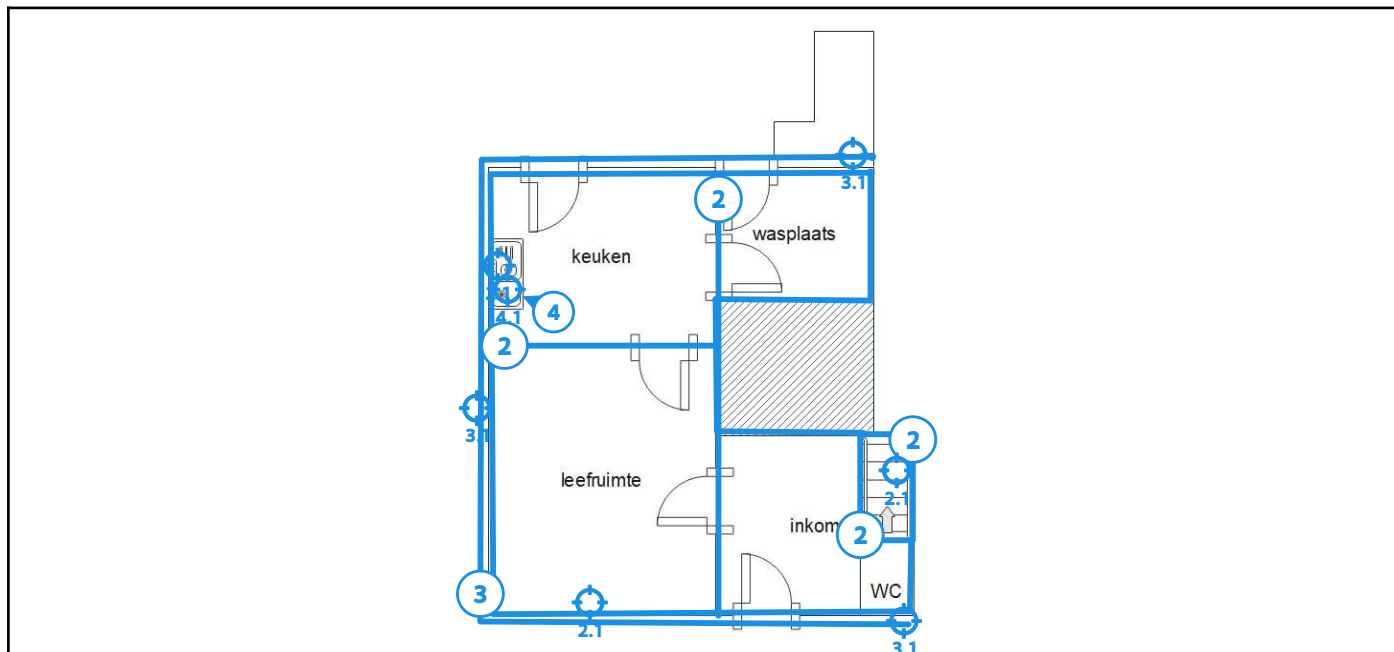
## Plan 1.1: gelijkvloers (muren)

Beschrijving	Type	Actie
2. Pleisterwerk muren	Geen asbest	-
2.1 Code: 070325A1.1	Mengmonster	-
3. Crepi	Geen asbest	-
3.1 Code: 070325A1.4	Mengmonster	-
4. Antidreunplaatje	Geen asbest	-
4.1 Code: 070325A1.2	Puntmonster	-

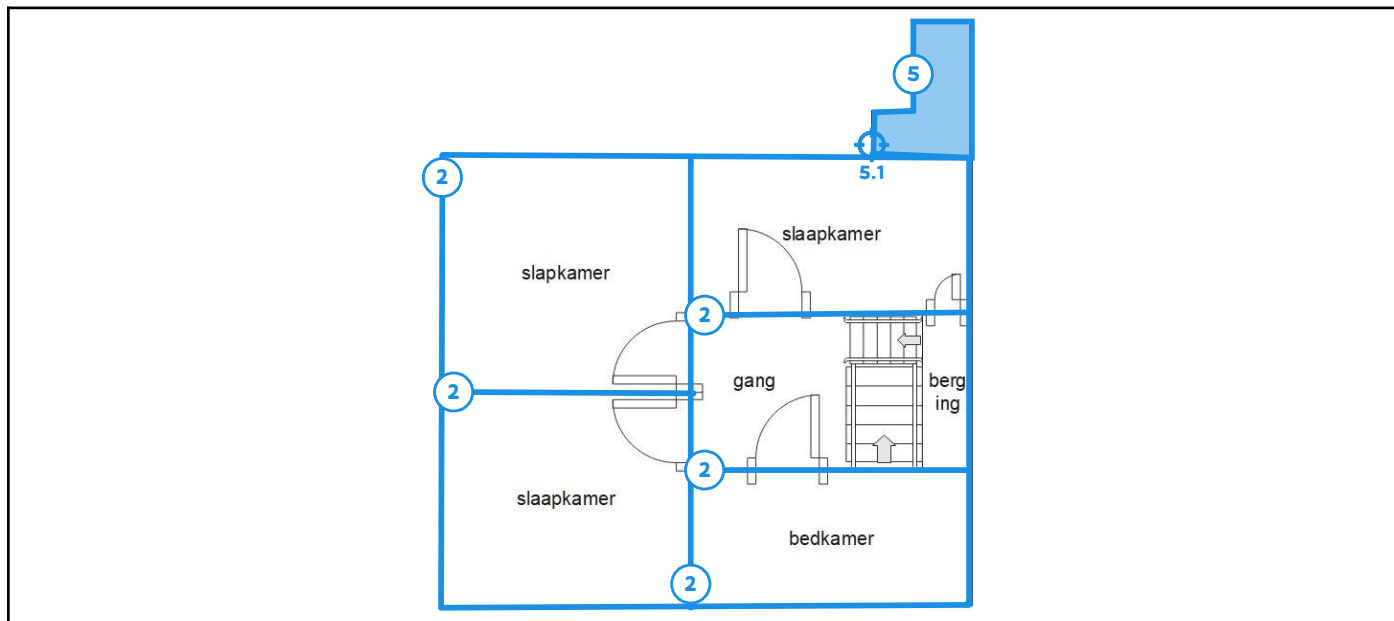
## Plan 1.3: eerste verdieping (muren)

Beschrijving	Type	Actie
2. Pleisterwerk muren	Geen asbest	-
5. Roofing	Geen asbest	-
5.1 Code: 070325A1.3	Puntmonster	-

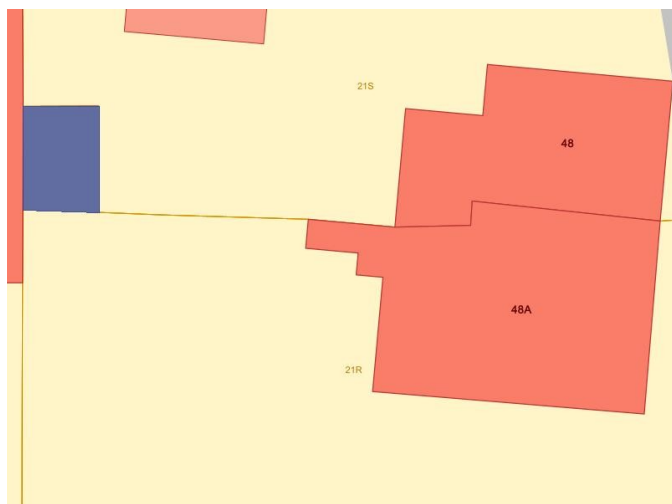
## Zone 2: carport

- 0 Asbestmaterialen
- 0 Beperkingen
- 0 Uitsluitingen
- 0 Roerende goederen
- 0 Puin, steenslag, (water)bodem
- 0 Adviezen
- 0 Geen asbest
