Asbestinventarisatetest

Windmutslaan 8, 1701 Dilbeek

Attestnummer : 20241210-000518.000
Uitgegeven op : 10.12.2024
Geldig tot : 10.12.2034

Niet-asbestveilig

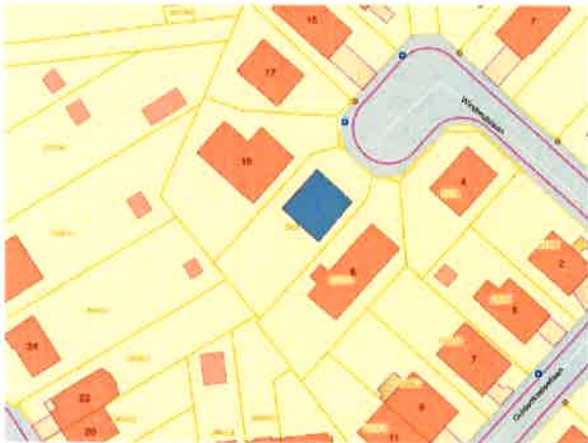
Zone 1: Hoofdgebouw

- 3 **Asbestmaterialen**
- 0 Beperkingen
- 0 Uitsluitingen
- 0 Roerende goederen
- 0 Puin, steenslag, (water)bodem
- 2 **Adviezen**
- 2 **Geen asbest**

Beschrijving	Type	Actie
1. Leldingsisolatie (gips)	Asbestmateriaal	Verwijderen
1.1 Code: IT-M003 (B)	Mengmonster	-
1.2 Code: IT-M003 (RS)	Mengmonster	-
2. Bakeliet schakelaars/stopcontacten	Asbestmateriaal	Zorgvuldig beheren
6. Ramen (niet-asbestverdacht)	Advies	-

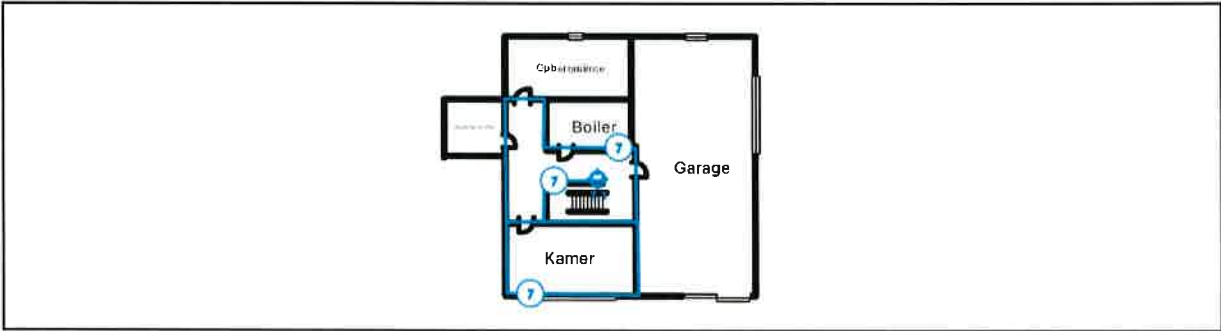
Plan 1.2: Kelder (wandpleister)

Beschrijving	Type	Actie
7. Pleisterwerk wanden	Geen asbest	-
7.1 Code: IT-M001	Mengmonster	-

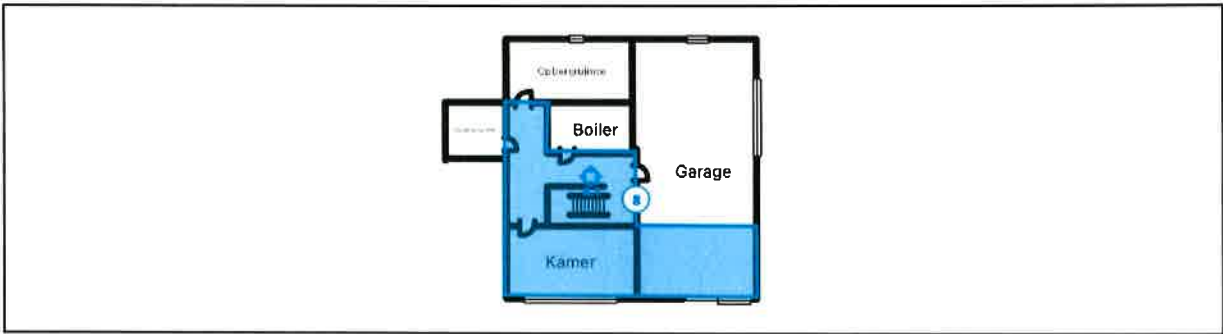
Plan 1.3: Kelder (plafondpleister)

Beschrijving	Type	Actie
8. Pleisterwerk plafonds	Geen asbest	-
8.1 Code: IT-M002	Mengmonster	-

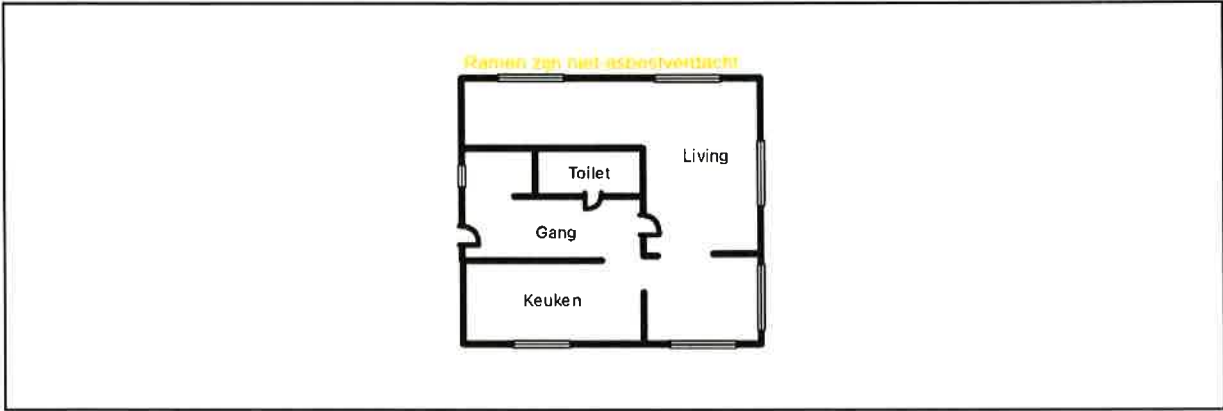
Plan 1.4: Gelijkvloers

Beschrijving	Type	Actie
6. Ramen (niet-asbestverdacht)	Advies	-

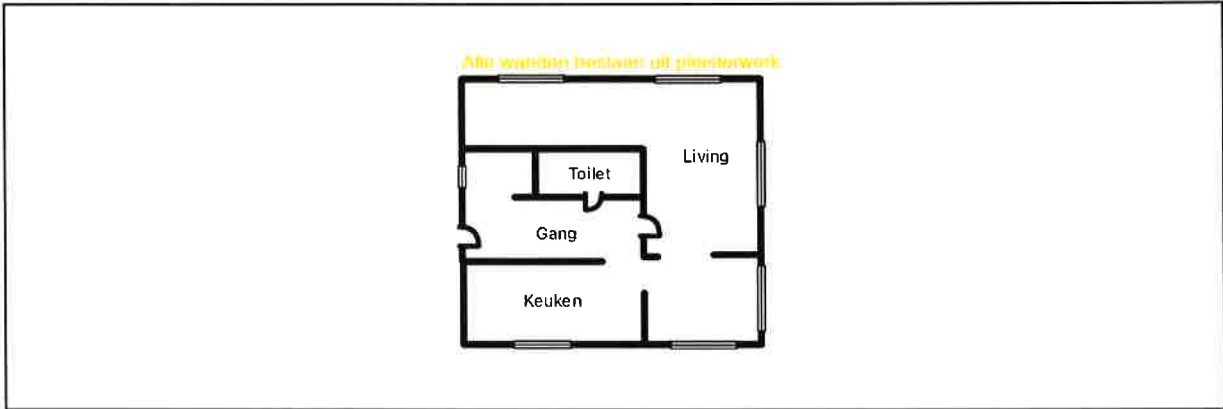
Plan 1.5: Gelijkvloers (wandpleister)

Beschrijving	Type	Actie
7. Pleisterwerk wanden	Geen asbest

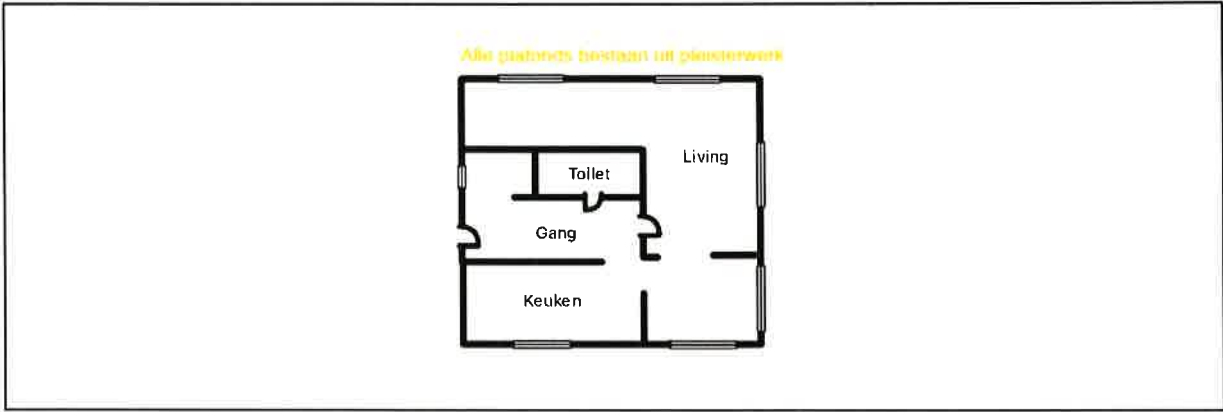
Plan 1.6: Gelijkvloers (plafondpleister)

Beschrijving	Type	Actie
8. Pleisterwerk plafonds	Geen asbest

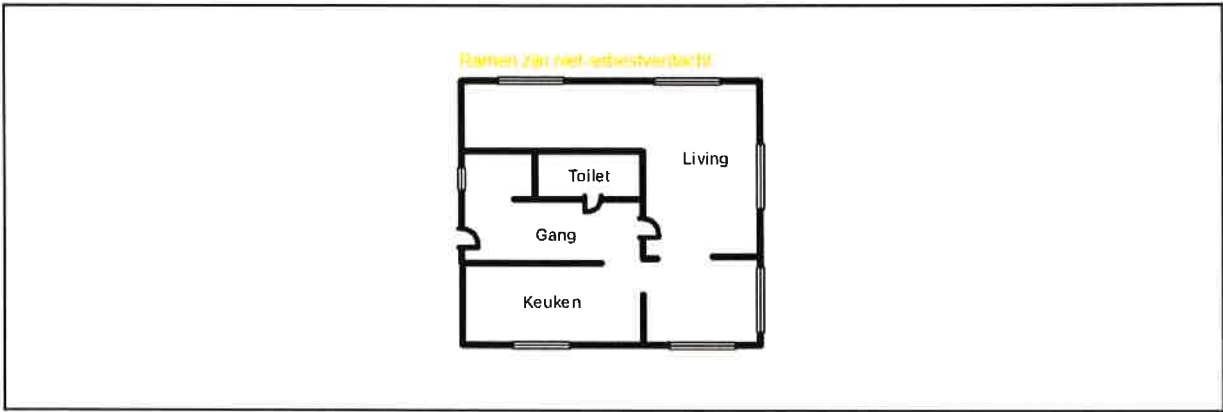
Plan 1.7: Eerste verdieping

Beschrijving	Type	Actie
6. Ramen (niet-asbestverdacht)	Advies	-

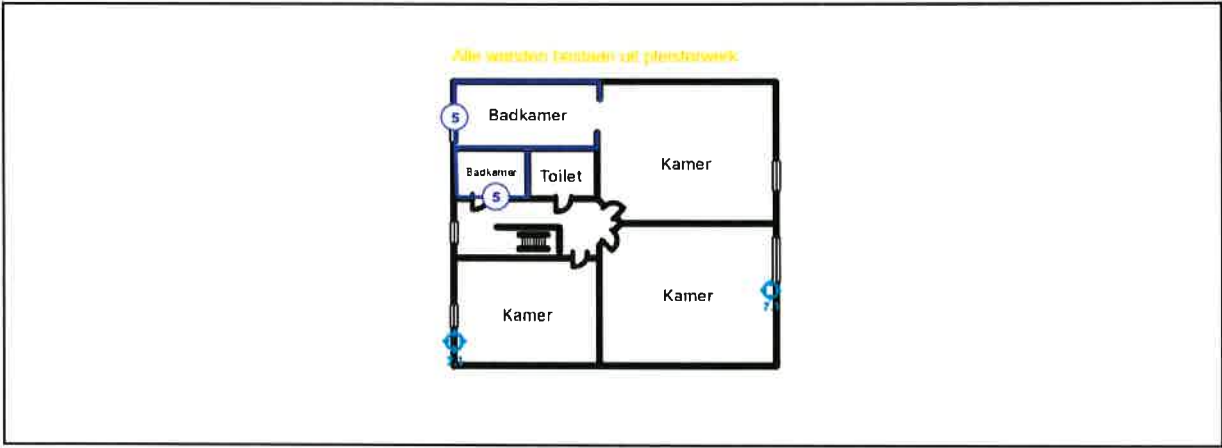
Plan 1.8: Eerste verdieping (wandpleister)

Beschrijving	Type	Actie
5. Faiencetegels	Advies	-
7. Pleisterwerk wanden	Geen asbest	-
7.1 Code: IT-M001	Mengmonster	-

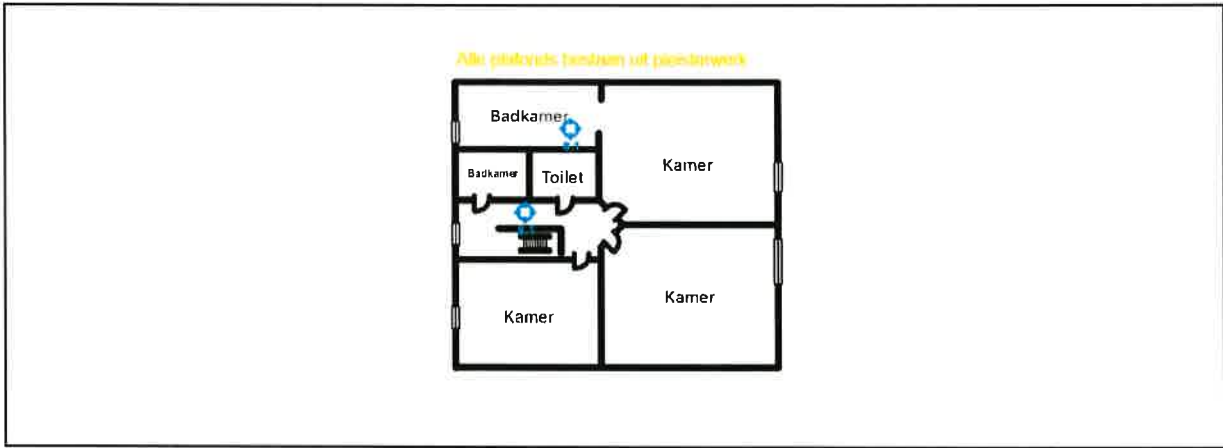
Plan 1.9: Eerste verdieping (plafondpleister)

Beschrijving	Type	Actie
8. Pleisterwerk plafonds	Geen asbest	
8.1 Code: IT-M002	Mengmonster

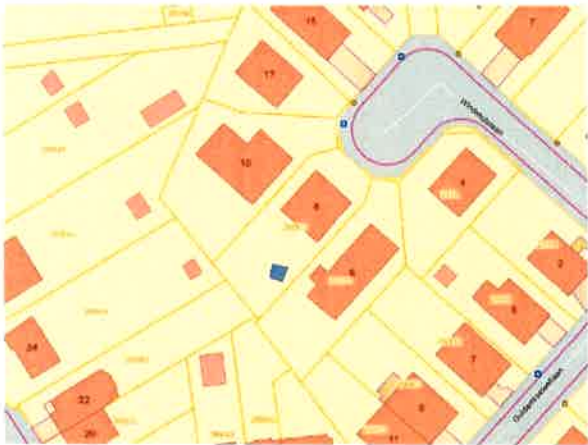
Zone 2: Tuinhuis 1

- 1 Asbestmateriaal
- 0 Beperkingen
- 0 Uitsluitingen
- 0 Roerende goederen
- 0 Puin, steenslag, (water)bodem
- 0 Adviezen
- 0 Geen asbest

Beschrijving	Type	Actie
3. Roofing	Asbestmateriaal	Zorgvuldig beheren

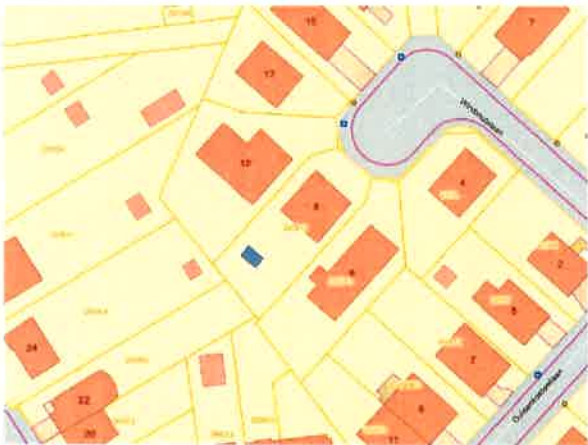
Zone 3: Tuinhuis 2

- 1 Asbestmateriaal
- 0 Beperkingen
- 0 Uitsluitingen
- 0 Roerende goederen
- 0 Puin, steenslag, (water)bodem
- 0 Adviezen
- 0 Geen asbest
