Asbestinventarisatattest

Burchtstraat 19C, 1933 Zaventem

Attestnummer : 20250423-000495.001

Uitgegeven op : 25.04.2025

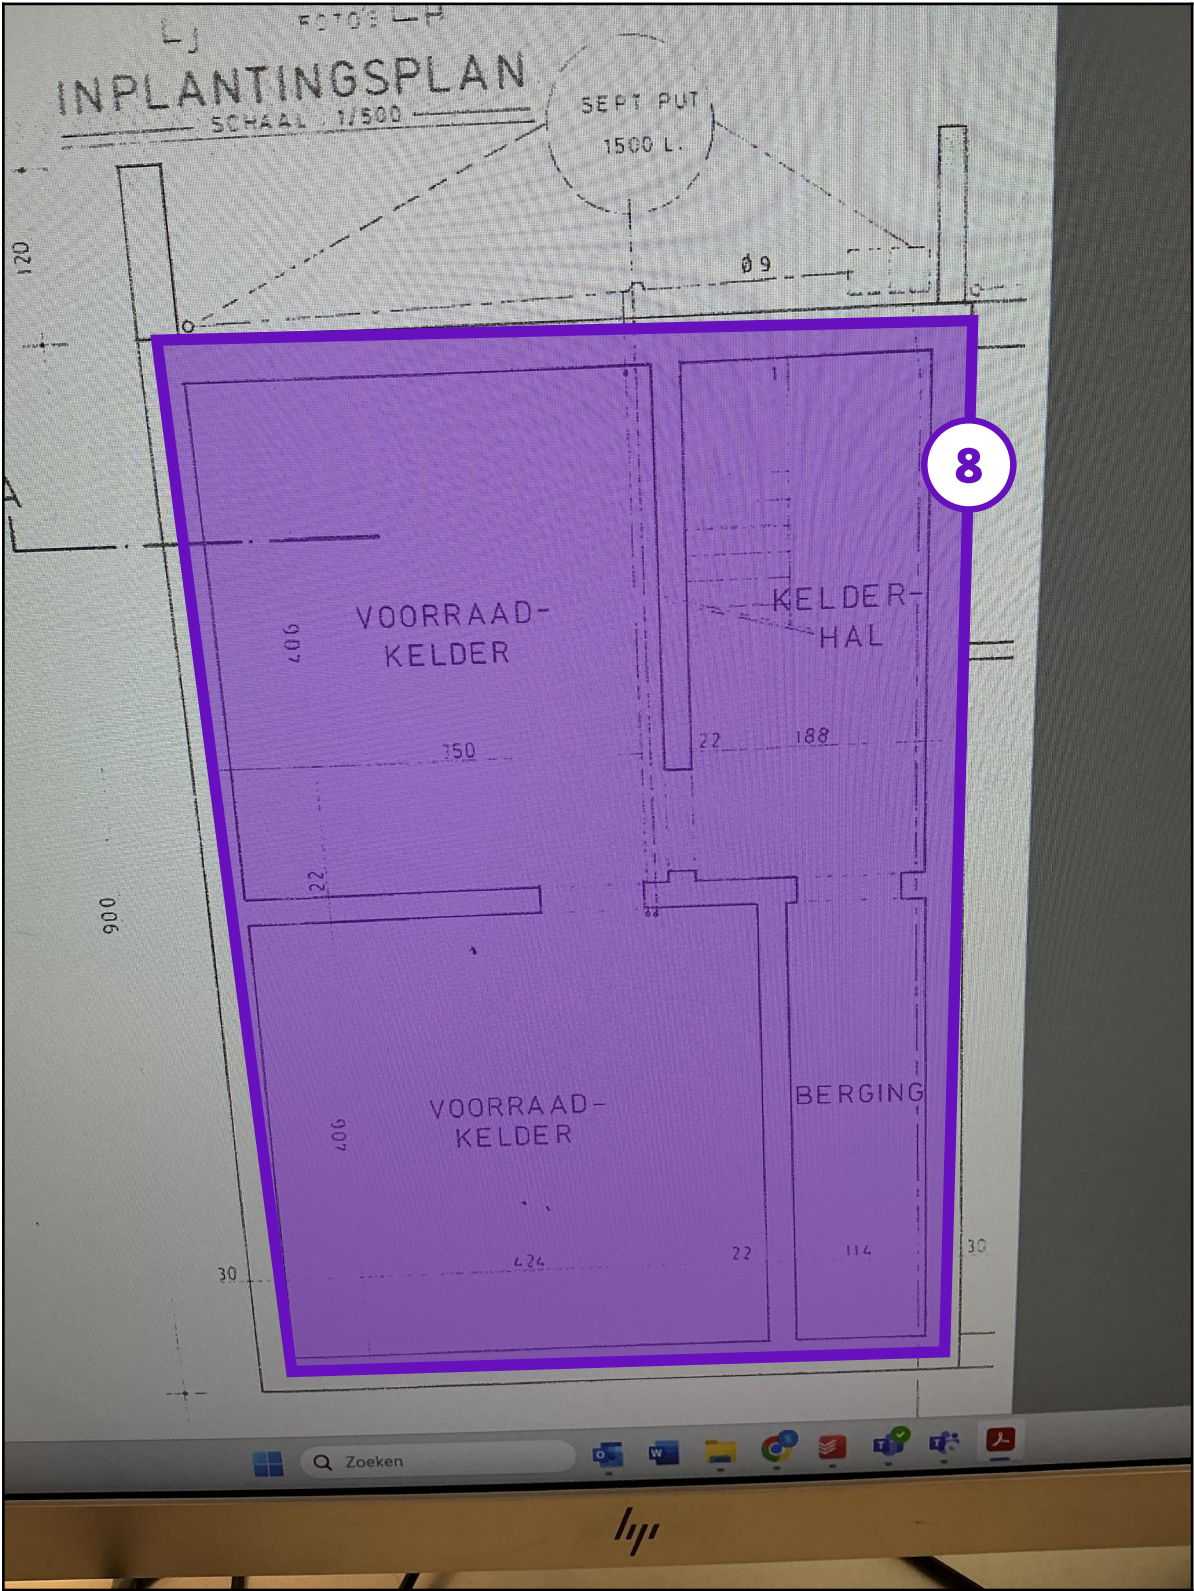
Plan 1.1: Kelder

8. Kelder woning	Advies	-
------------------	--------	---

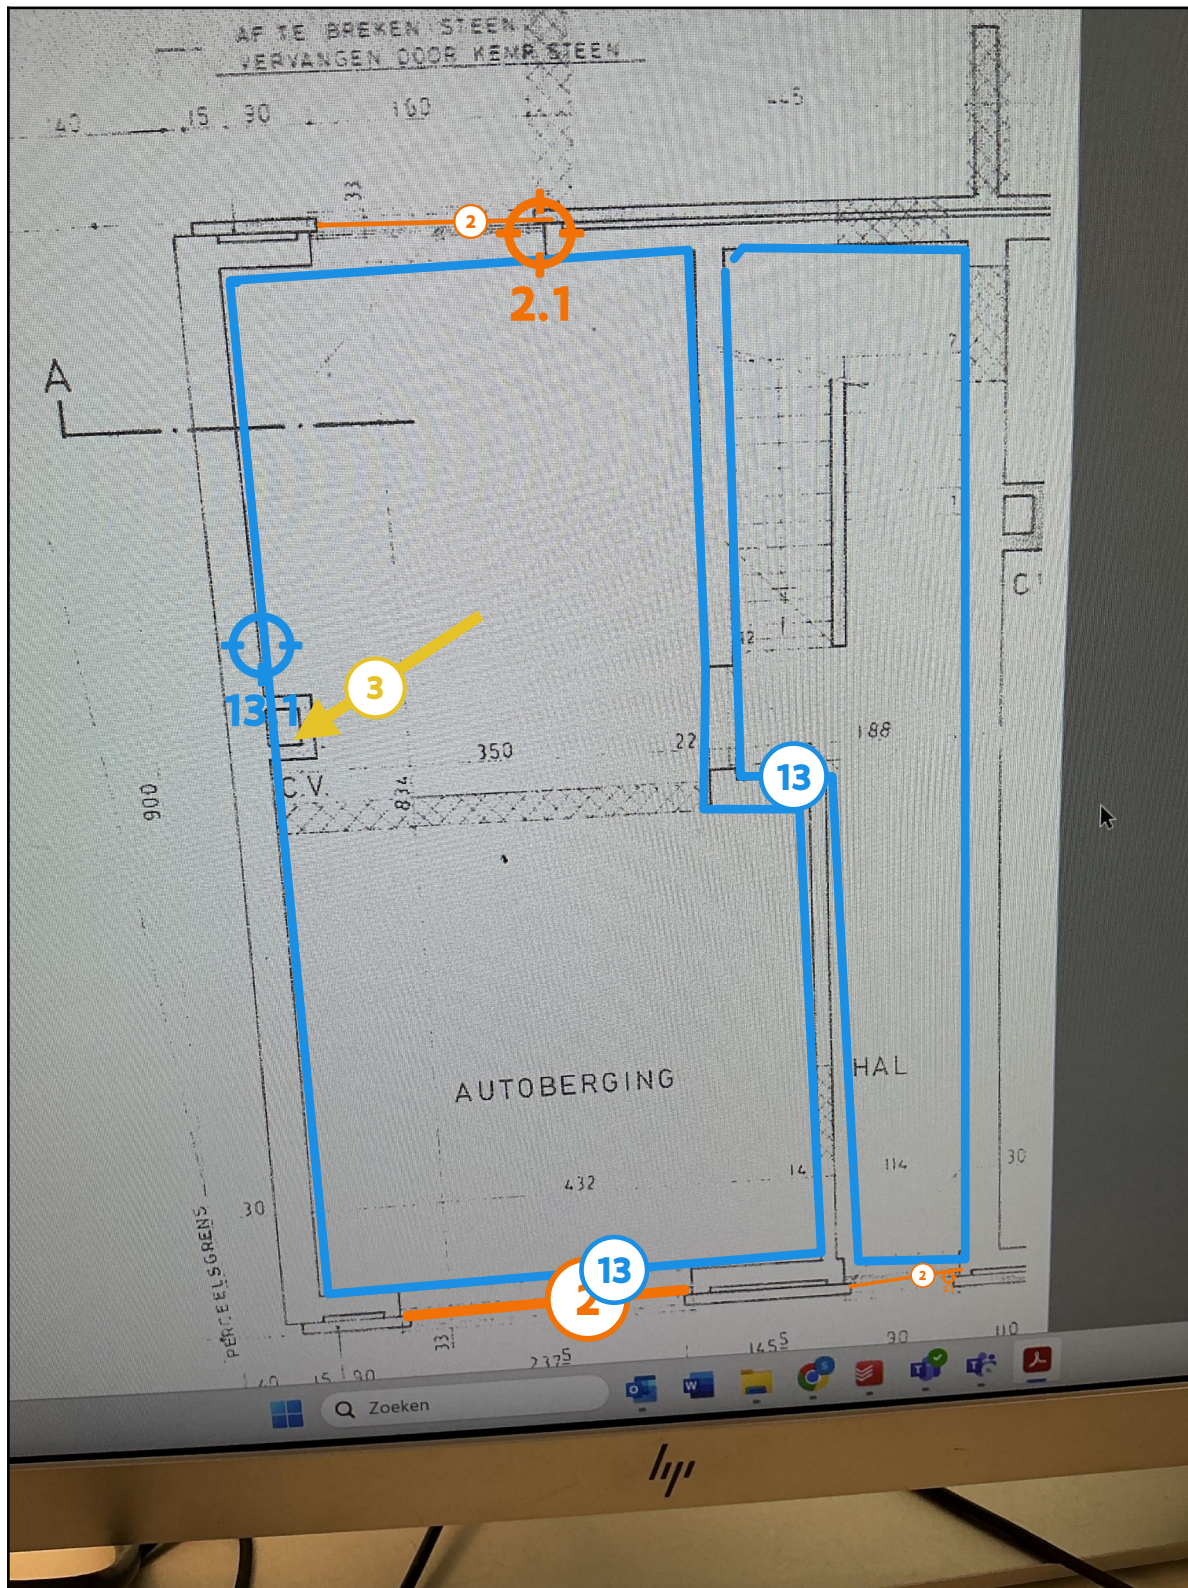
Plan 1.2: Gelijkvloers

2. Mastiek/kit tussen muur en profiel buiten.	Asbestmateriaal	Verwijderen
2.1 Code: M03	Mengmonster	-
3. Roetluik met houder garage.	Asbestmateriaal	Zorgvuldig beheren
13. Pleisterwerk wanden.	Geen asbest	-
13.1 Code: M01	Mengmonster	-

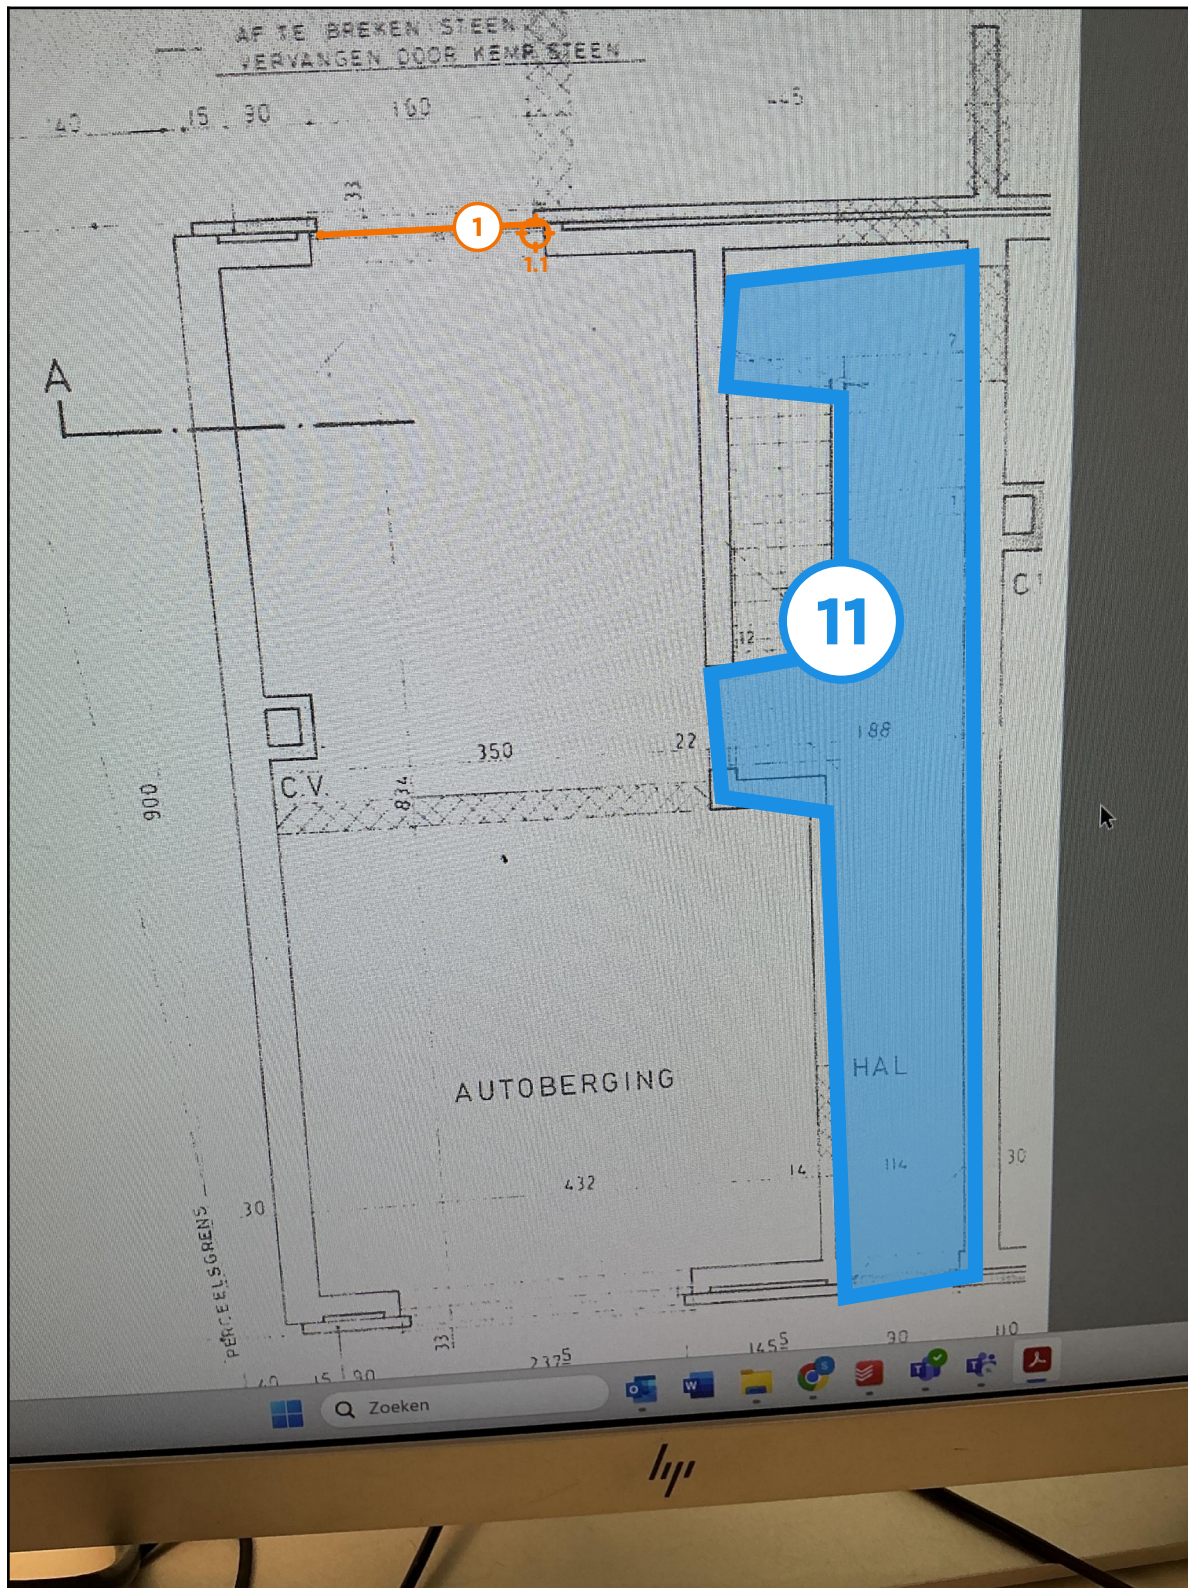
Plan 1.3: Gelijkvloers

1. Mastiek/kit tussen glas en profiel buiten.	Asbestmateriaal	Verwijderen
1.1 Code: M04	Mengmonster	-
11. Pleisterwerk plafonds.	Geen asbest	-

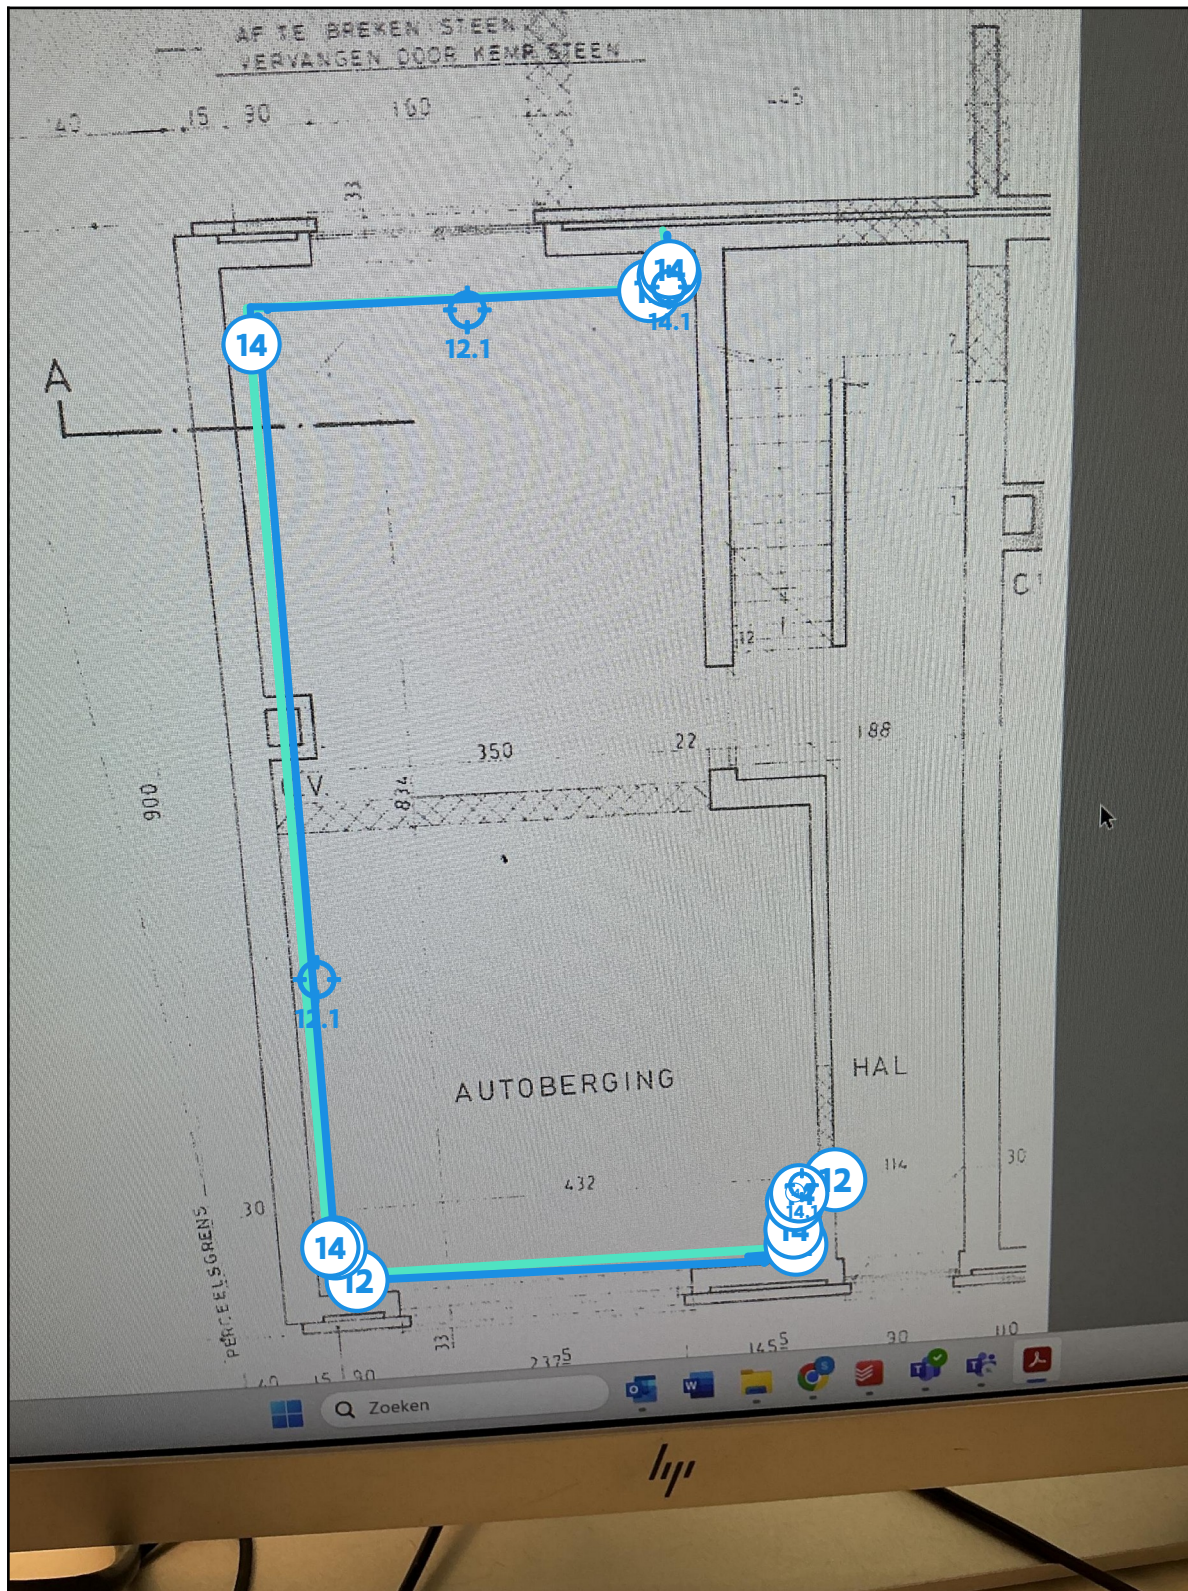
Plan 1.4: Gelijkvloers

12. Leidingisolatie - Gips recht in garage.	Geen asbest	-
12.1 Code: M07	Mengmonster	-
14. Leidingisolatie - Gips bocht in garage.	Geen asbest	-
14.1 Code: M08	Mengmonster	-

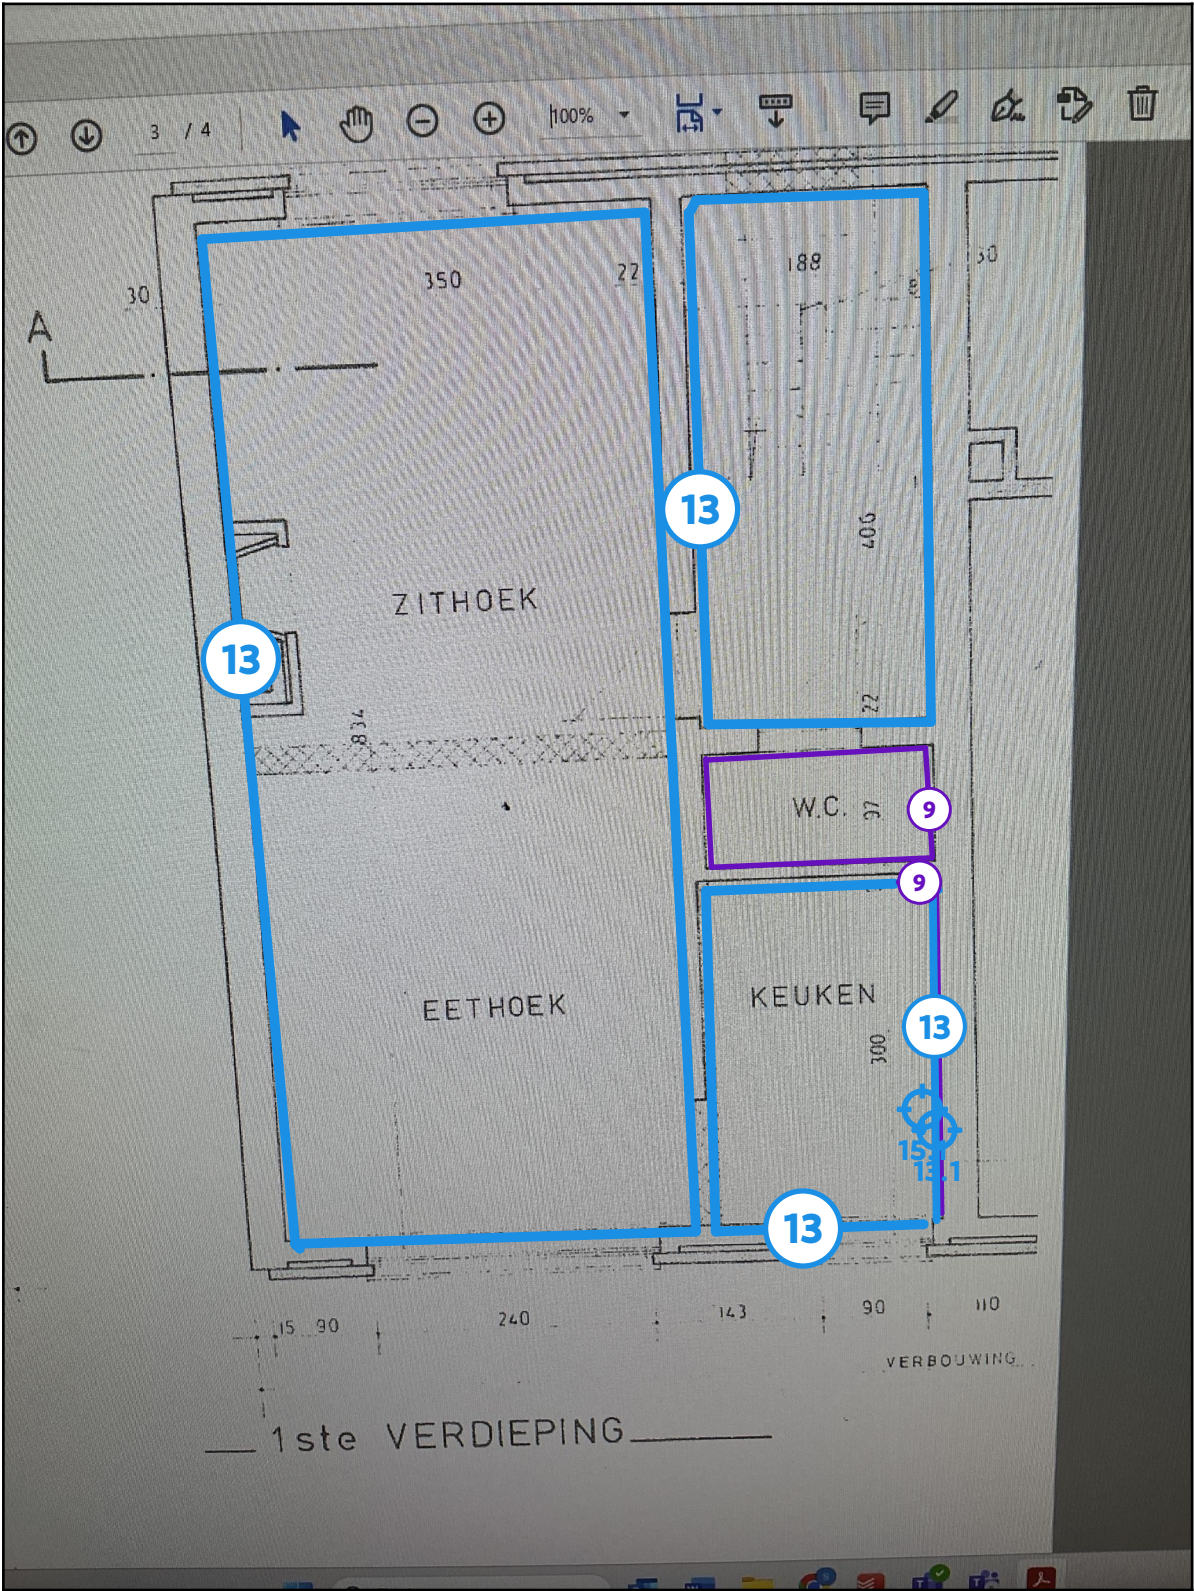
Plan 1.5: Eerste verdieping

9. Tegellijn wandtegel en plint niet zichtbaar. In keuken en wc.	Advies	-
13. Pleisterwerk wanden.	Geen asbest	-
13.1 Code: M01	Mengmonster	-
15. Ontdreuningsplaat/anti dreunplaat onder de spoelbak.	Geen asbest	-
15.1 Code: M05	Puntmonster	-

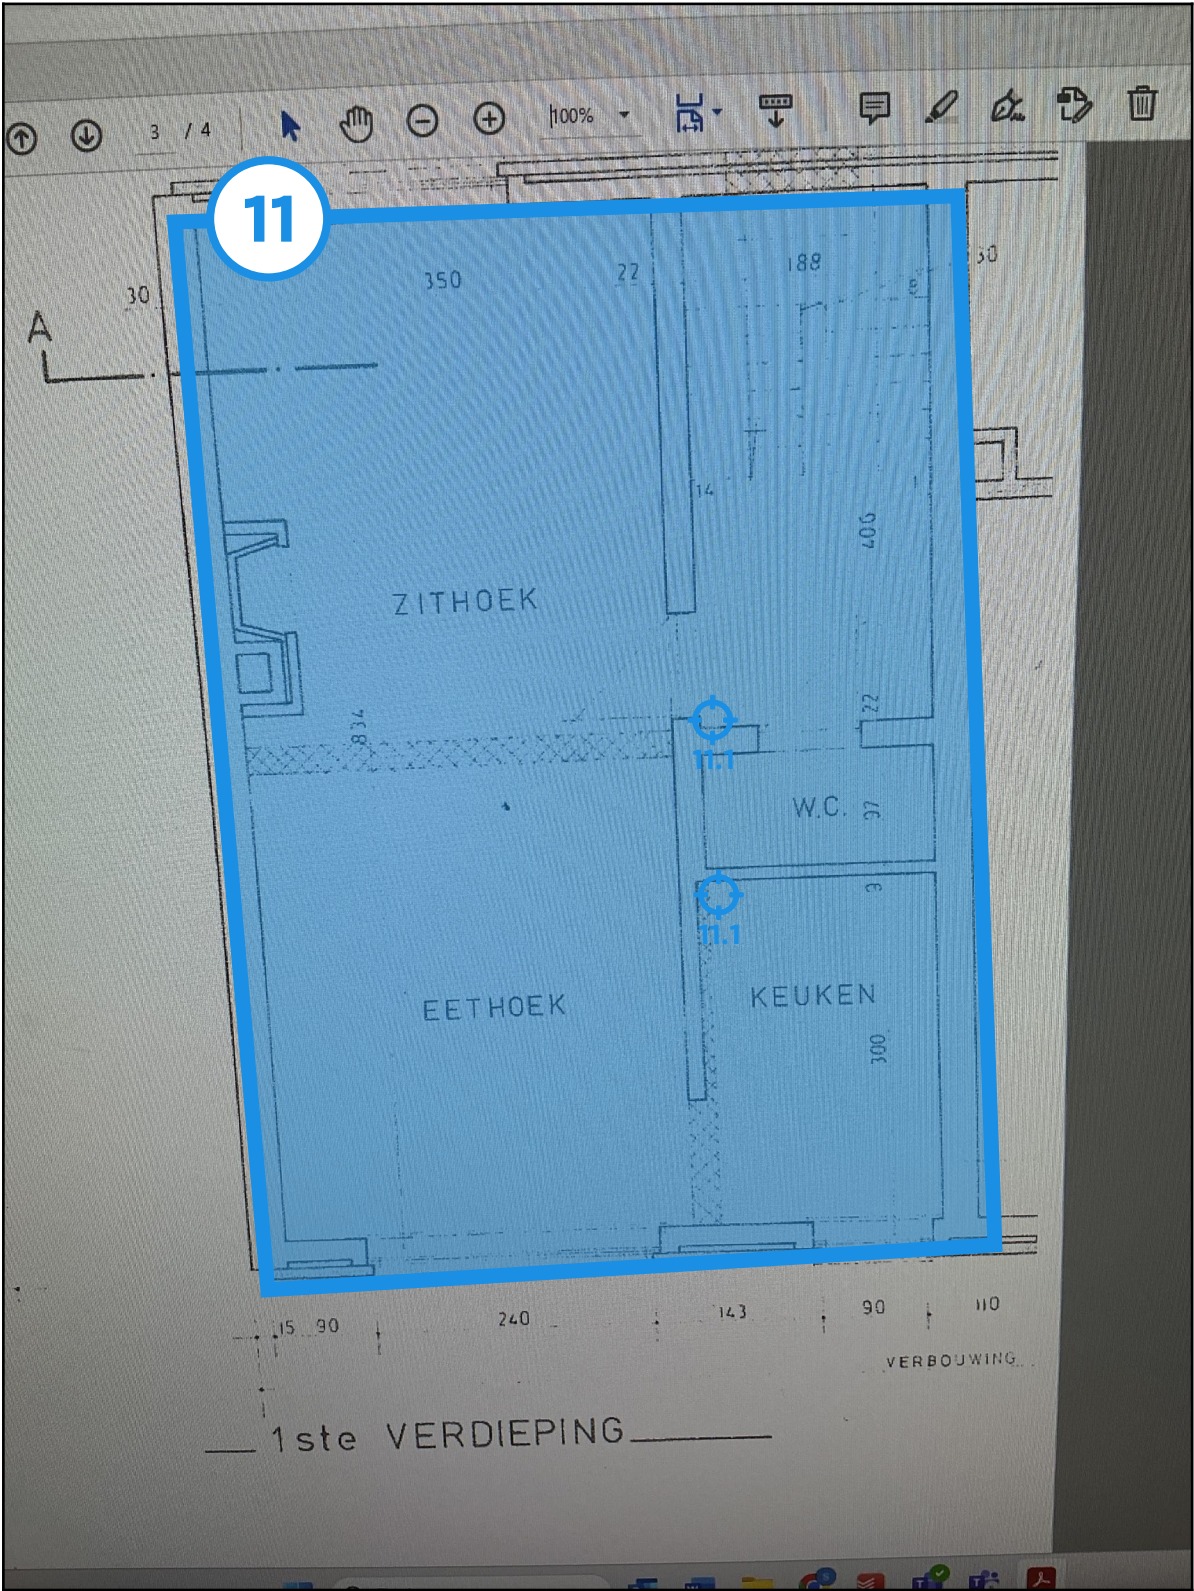
Plan 1.6: Eerste verdieping

11. Pleisterwerk plafonds.	Geen asbest	-
11.1 Code: M02	Mengmonster	-

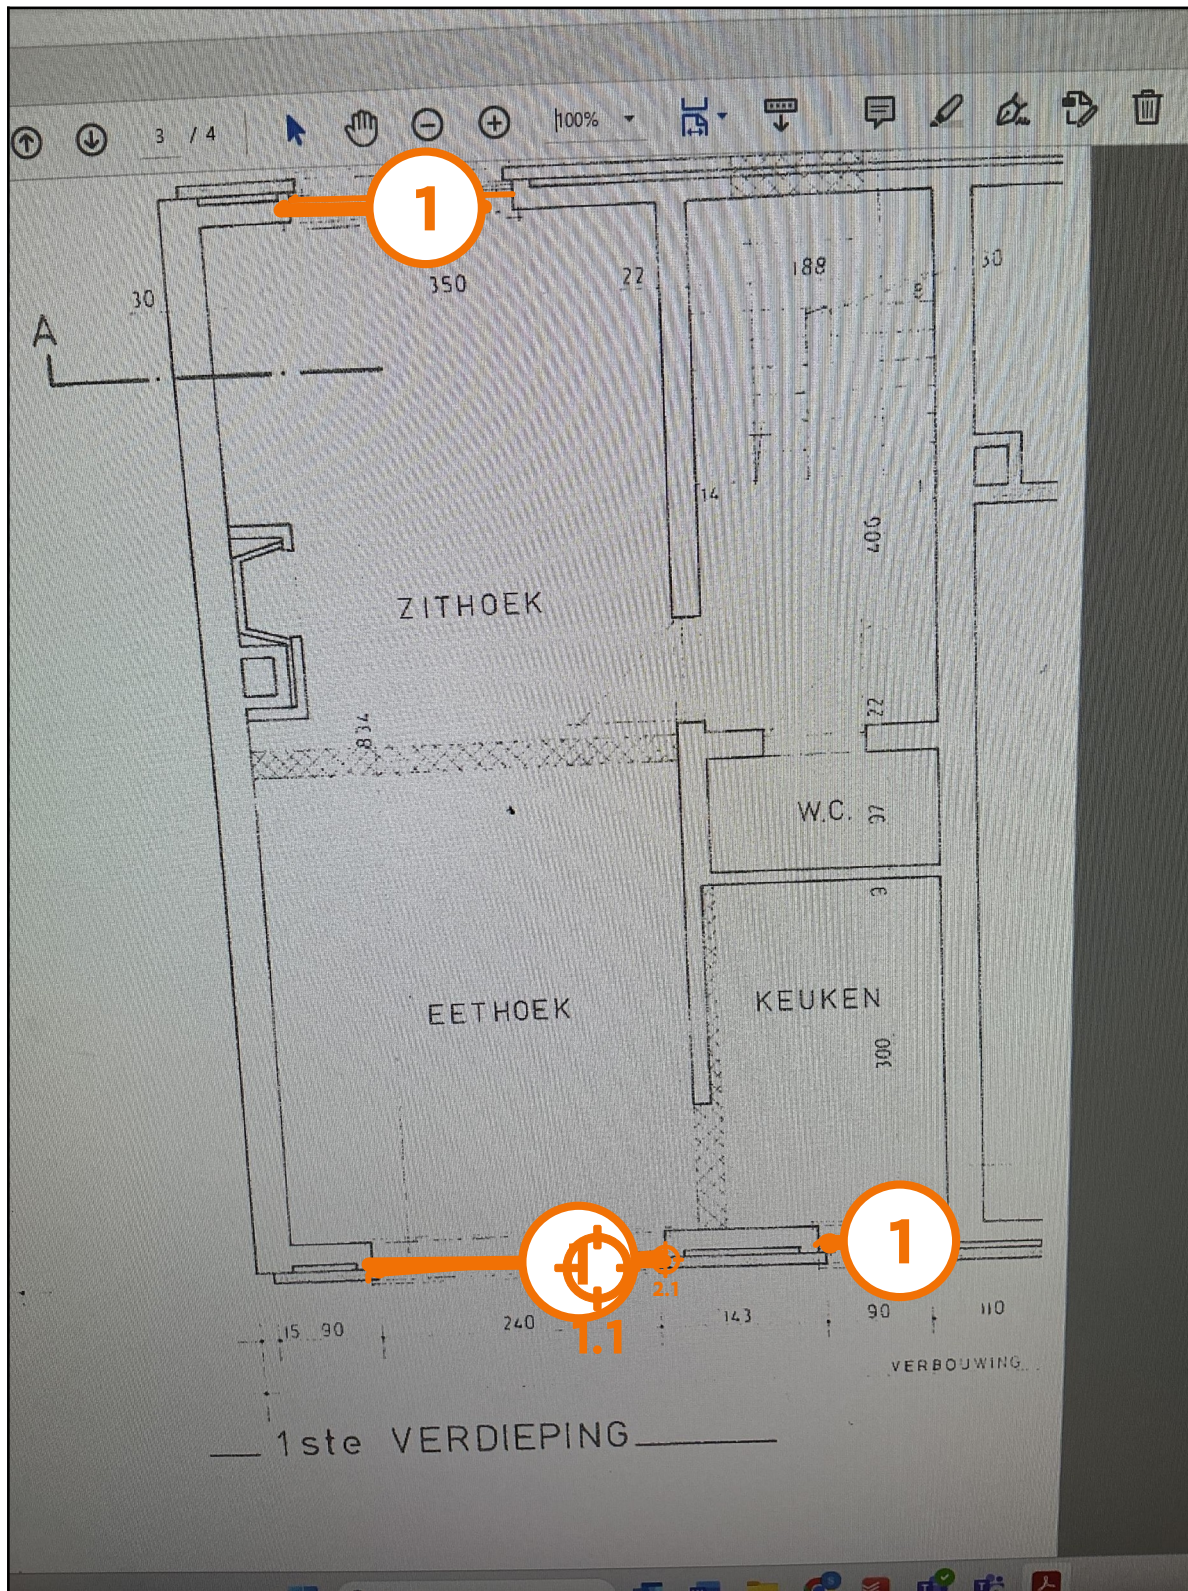
Plan 1.7: Eerste verdieping

1. Mastiek/kit tussen glas en profiel buiten.	Asbestmateriaal	Verwijderen
1.1 Code: M04	Mengmonster	-
2. Mastiek/kit tussen muur en profiel buiten.	Asbestmateriaal	Verwijderen
2.1 Code: M03	Mengmonster	-

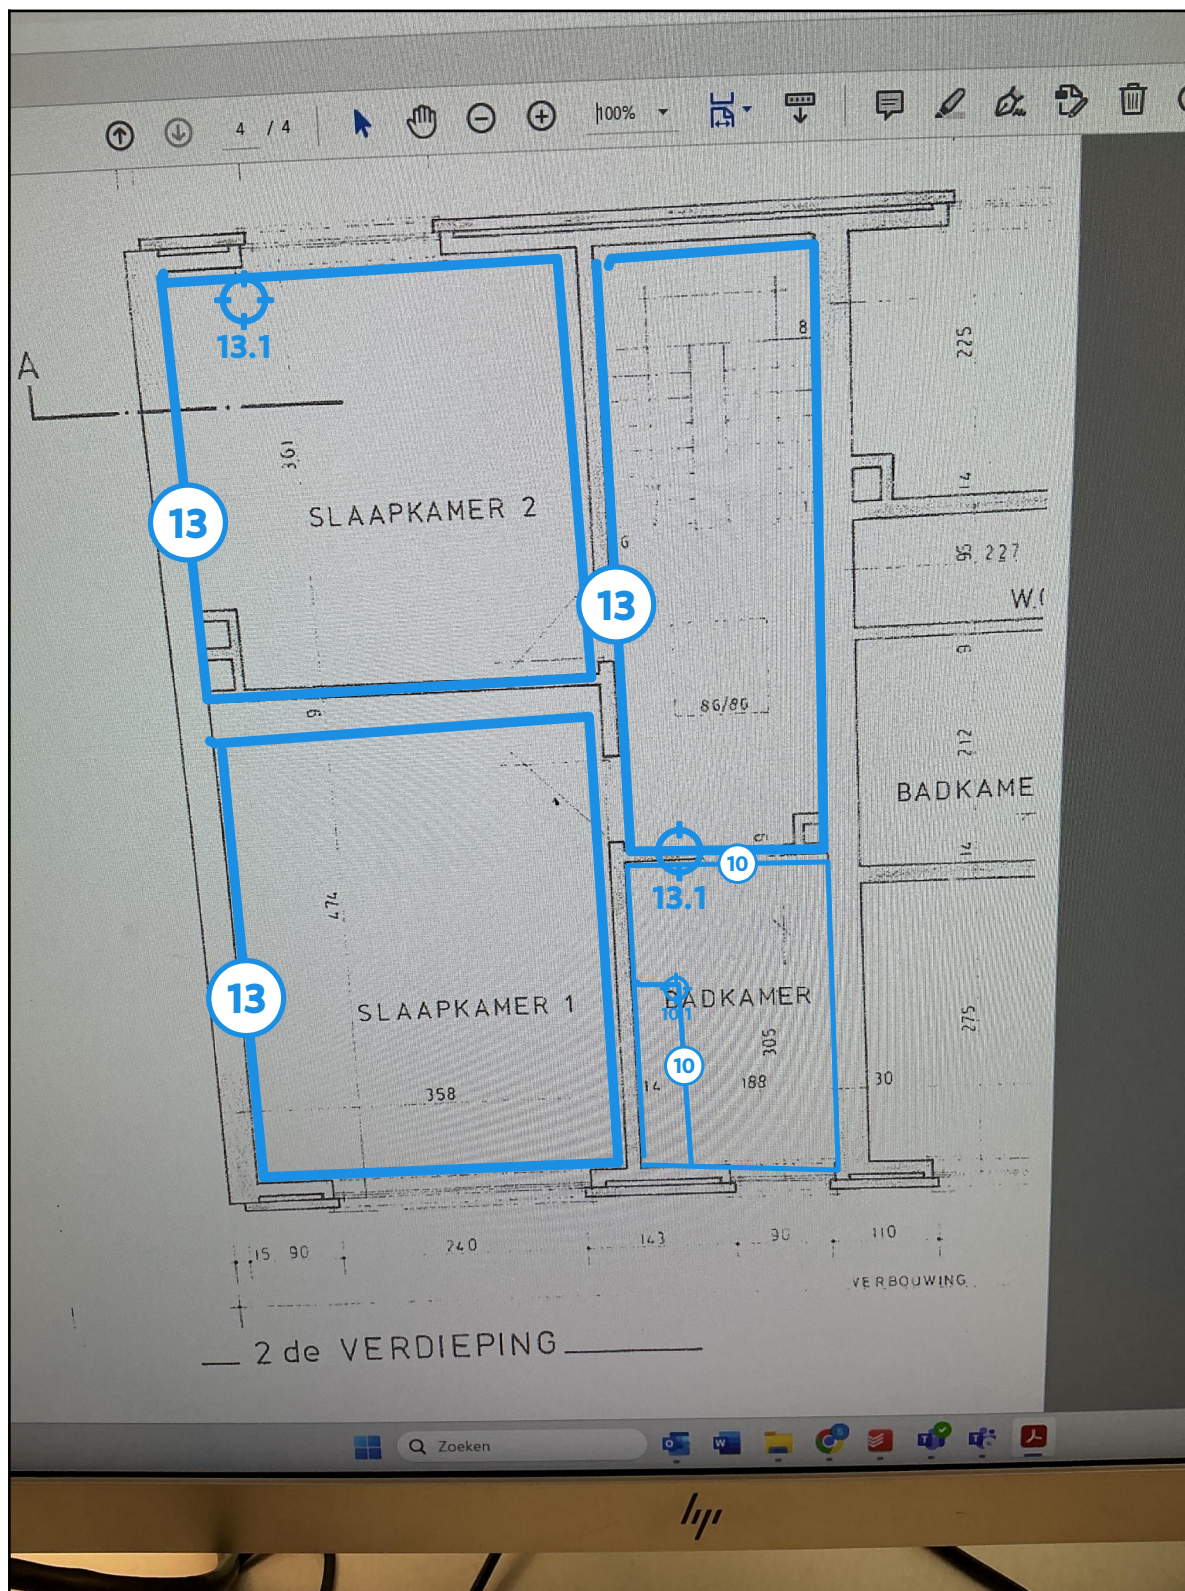
Plan 1.8: Tweede verdieping

10. Tegellijm achter wandtegels en plint in badkamer +2	Geen asbest	-
10.1 Code: M06	Puntmonster	-
13. Pleisterwerk wanden.	Geen asbest	-
13.1 Code: M01	Mengmonster	-

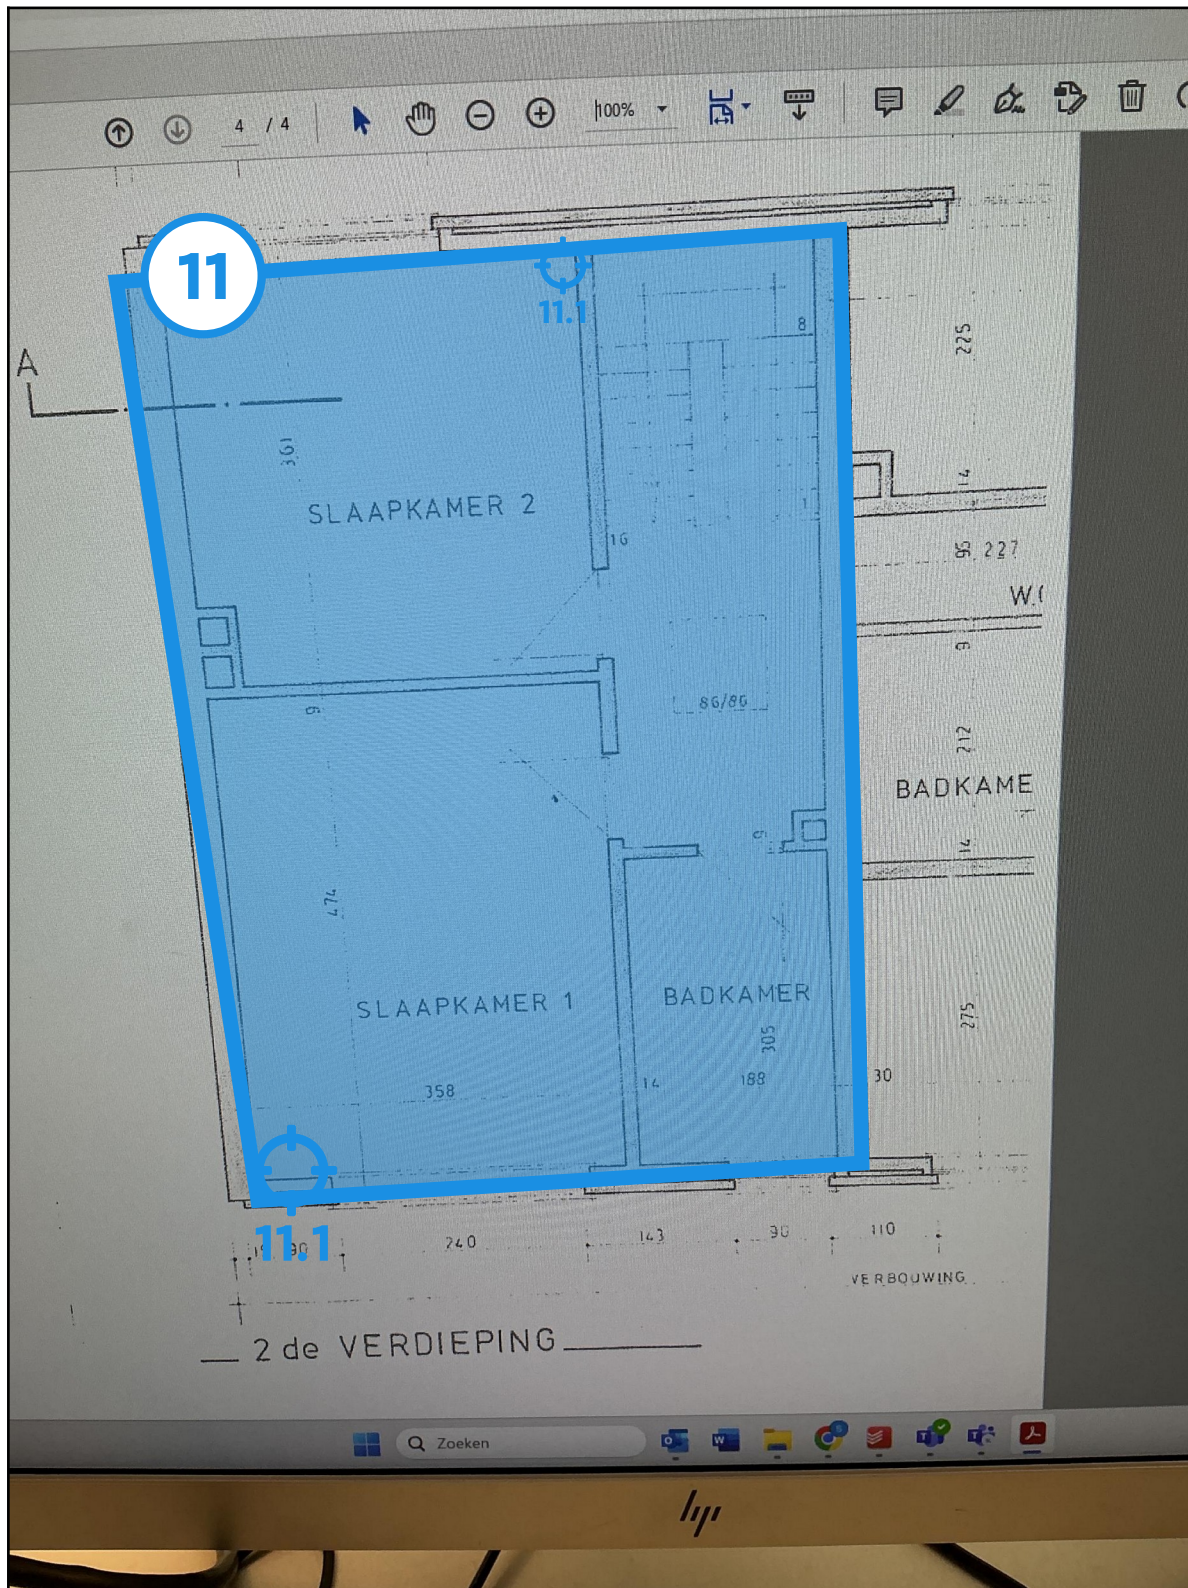
Plan 1.9: Tweede verdieping

11. Pleisterwerk plafonds.	Geen asbest	-
11.1 Code: M02	Mengmonster	-

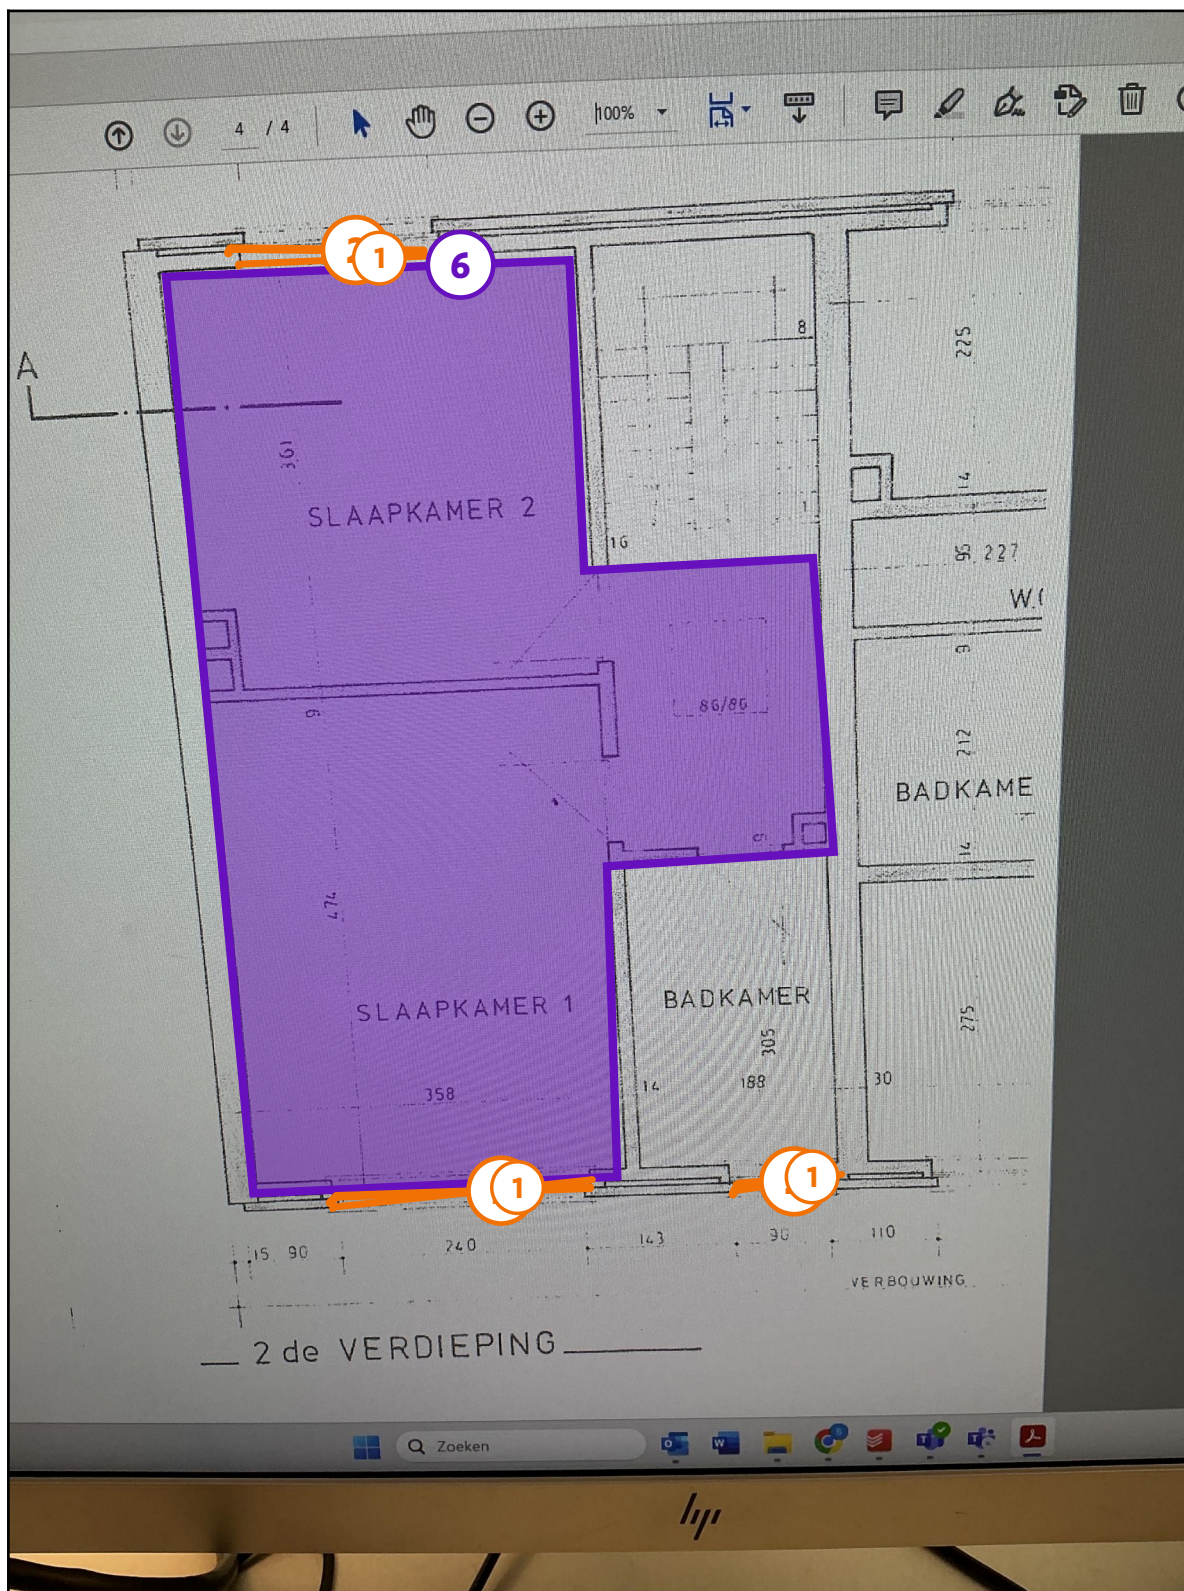
Plan 1.10: Tweede verdieping

1. Mastiek/kit tussen glas en profiel buiten.	Asbestmateriaal	Verwijderen
2. Mastiek/kit tussen muur en profiel buiten.	Asbestmateriaal	Verwijderen
6. Vloerbekleding - Niet verdacht vinyl +2	Advies	-

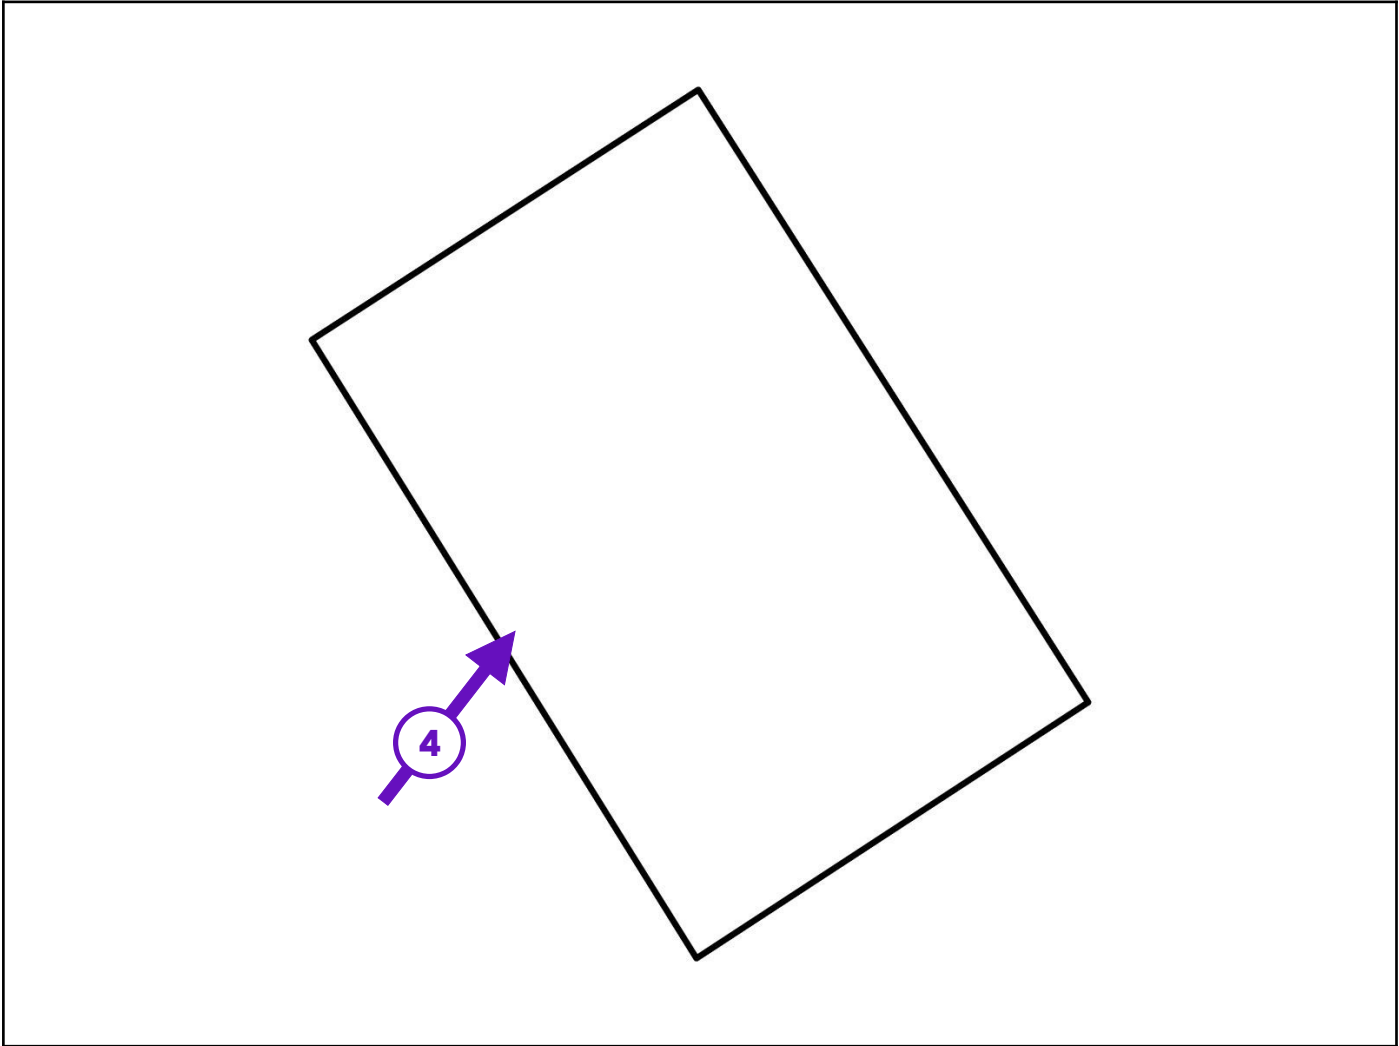
Plan 1.11: Woning

Beschrijving	Type	Actie
4. Binnenzijde en bovenzijde van de schouw	Beperking	-

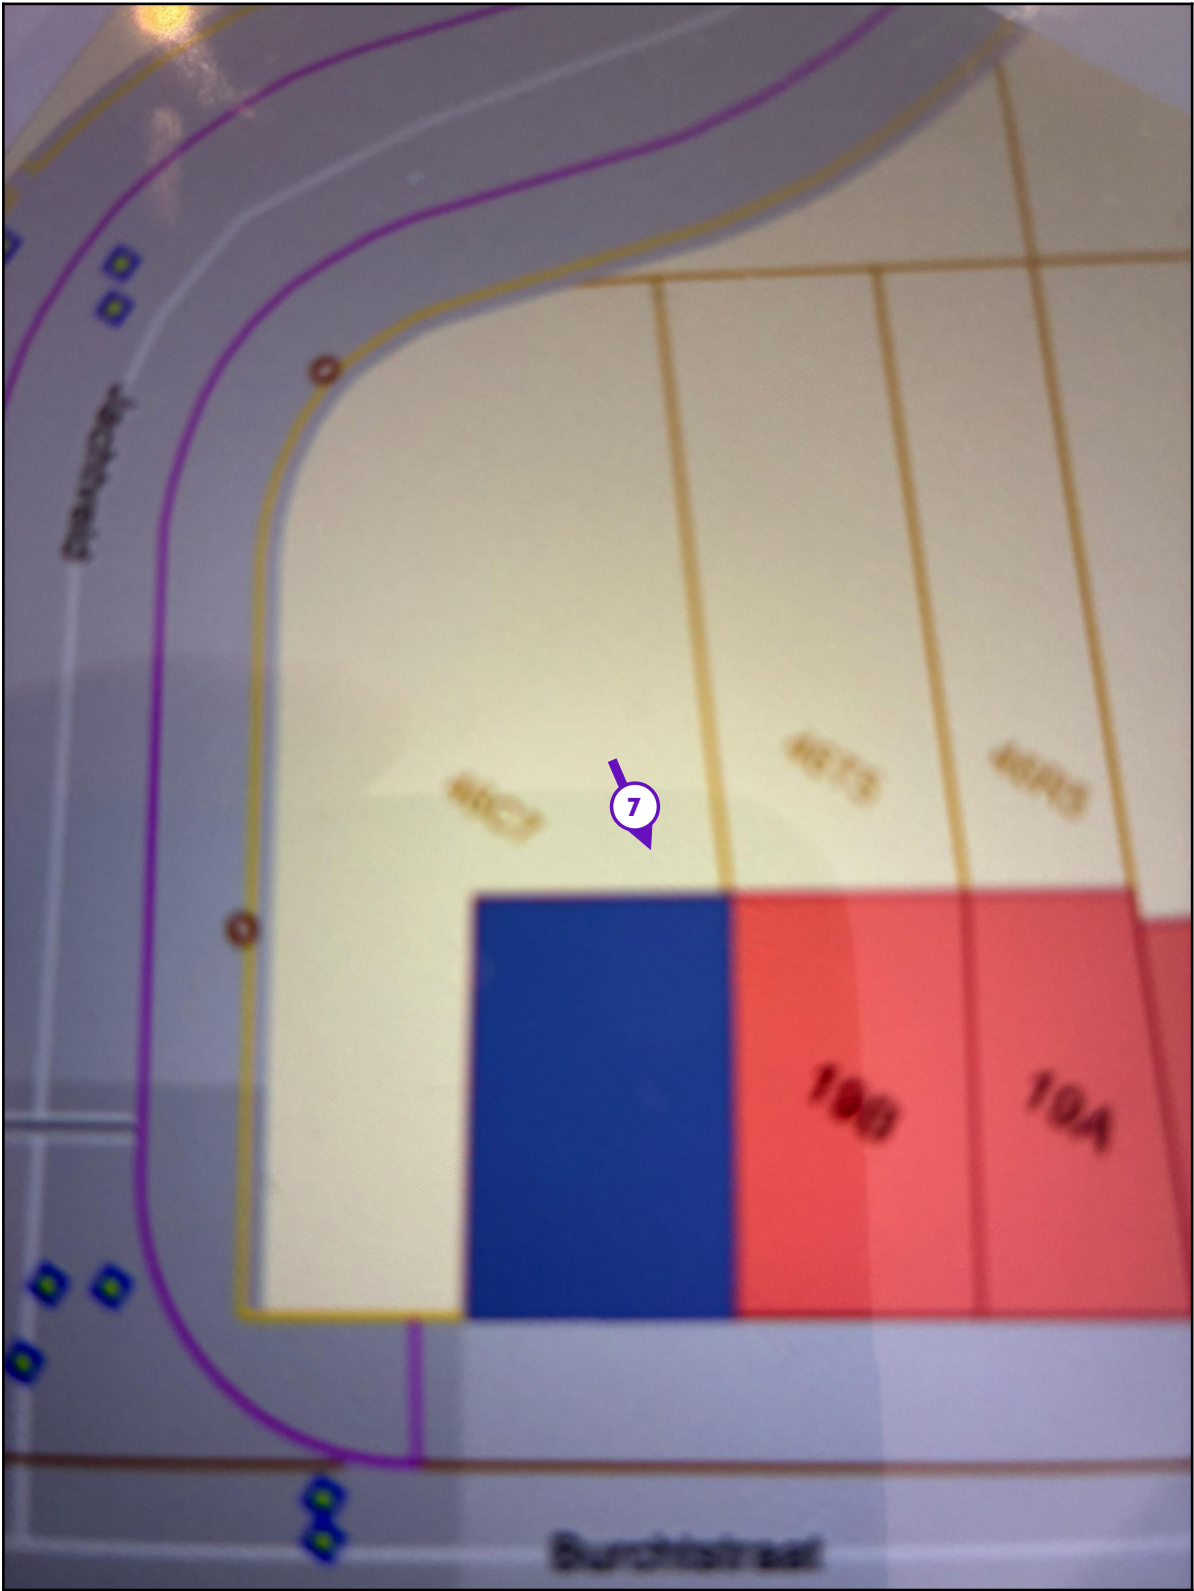
Plan 1.12: Inspectielokatie

7. Putdeksel in tuin.	Advies	-
-----------------------	--------	---
