Asbestinventarisatattest

Burchtstraat 19C, 1933 Zaventem

Attestnummer : 20250423-000495.001

Uitgegeven op : 25.04.2025

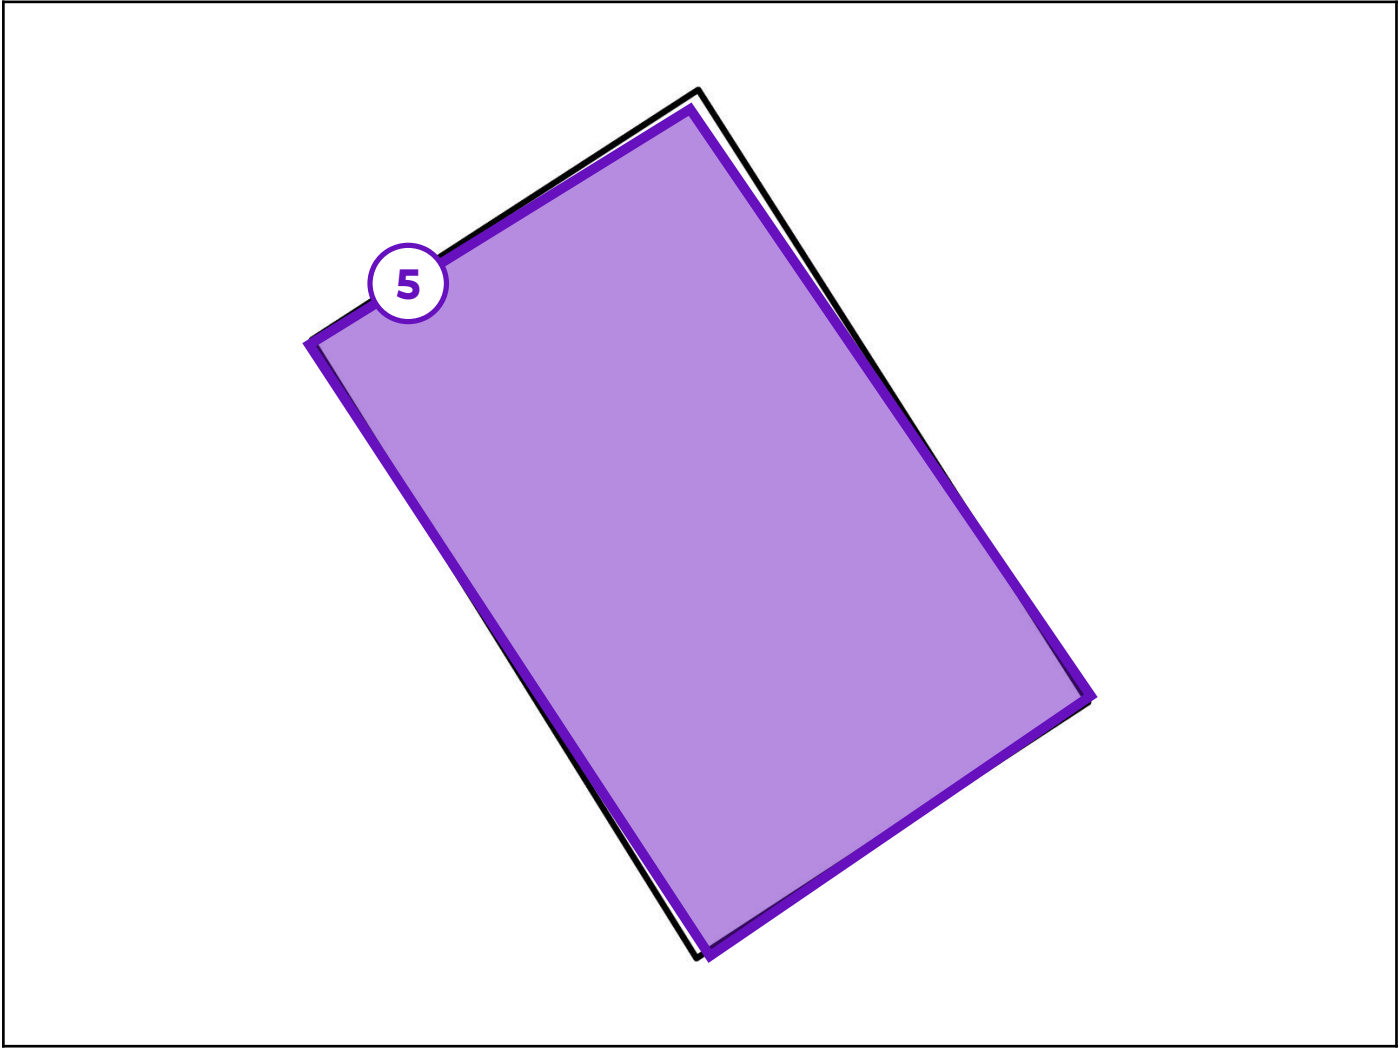
Plan 1.13: Dak woning

Beschrijving	Type	Actie
5. Dakbedekking (>3,50m) woning	Beperking	-
