# Asbestinventarisatetest

Leuvensesteenweg 189/0101, 3070 Kortenberg

Attestnummer : 20250514-000462.000

Uitgegeven op : 14.05.2025

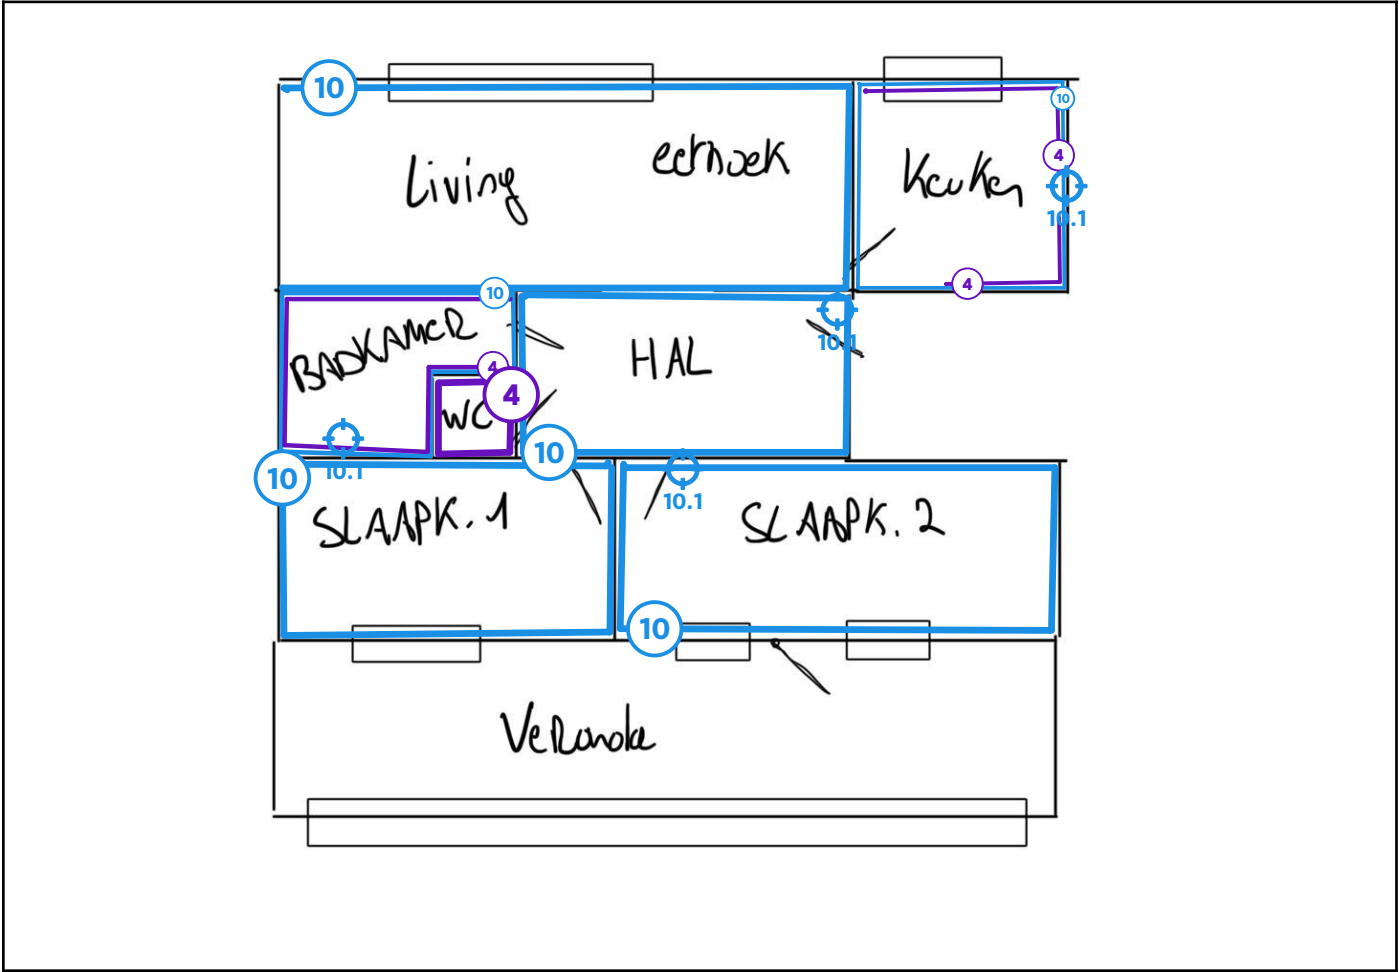
# Plan 1.1: Appartement

Beschrijving	Type	Actie
4. Tegellijn achter wandtegels & plinten	Advies	-
10. Pleisterwerk wanden	Geen asbest	-
10.1 Code: M01	Mengmonster	-

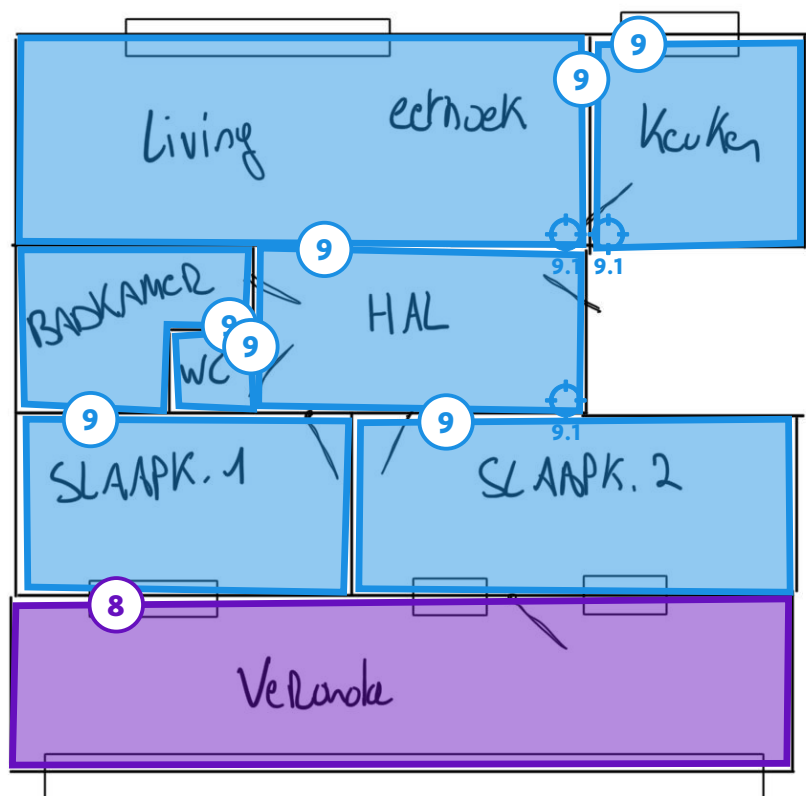
## Plan 1.2: Appartement

Beschrijving	Type	Actie
8. Metalen dak	Advies	-
9. Pleisterwerk plafonds	Geen asbest	-
9.1 Code: M02	Mengmonster	-

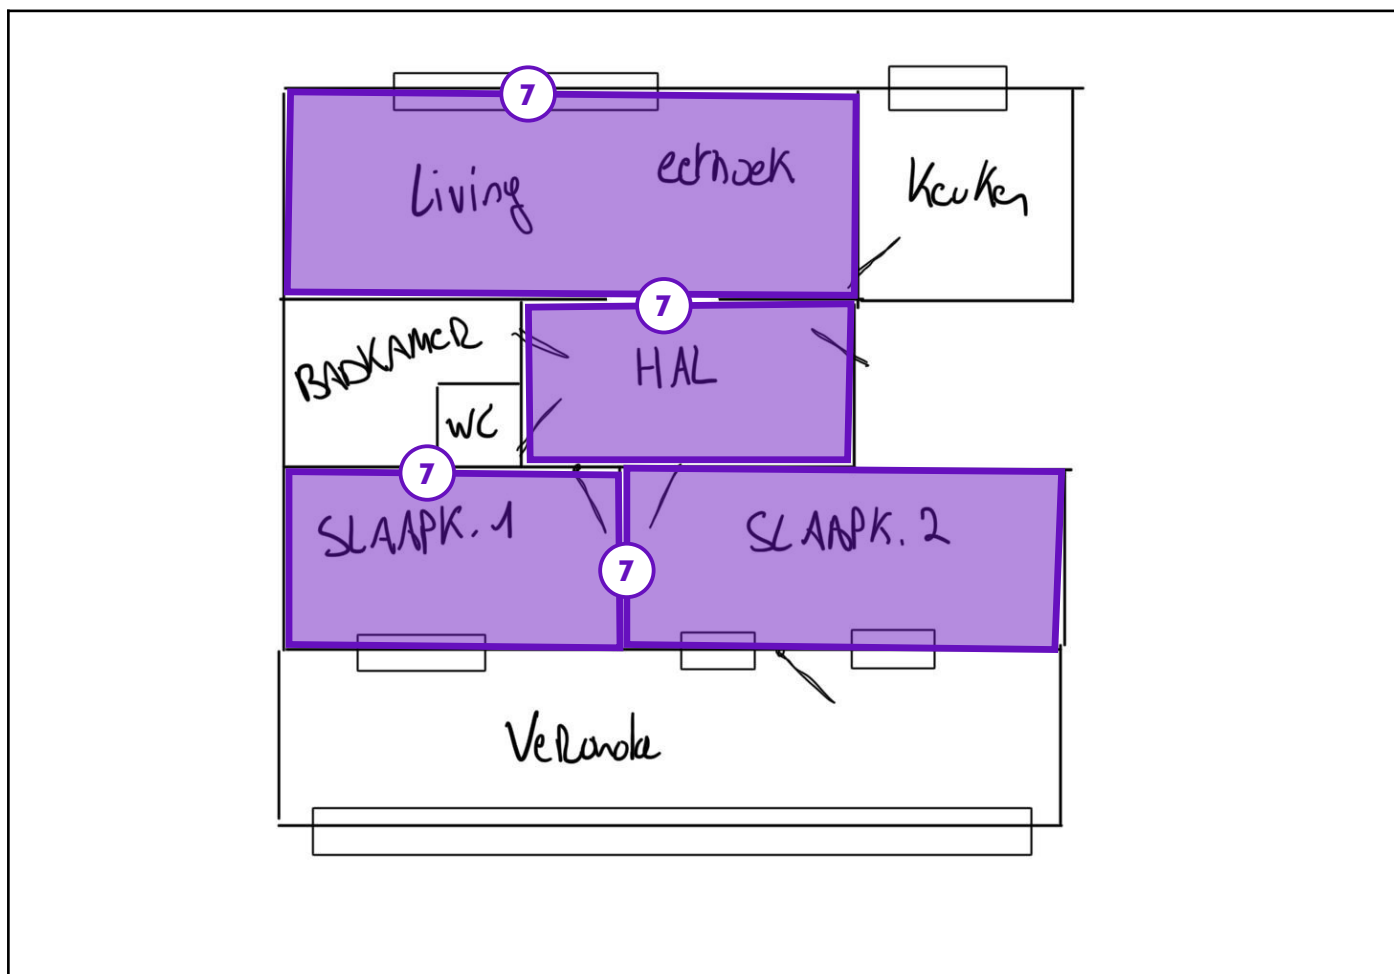
## Plan 1.3: Appartement

Beschrijving	Type	Actie
7. Vloerbekleding - Niet verdacht	Advies	-

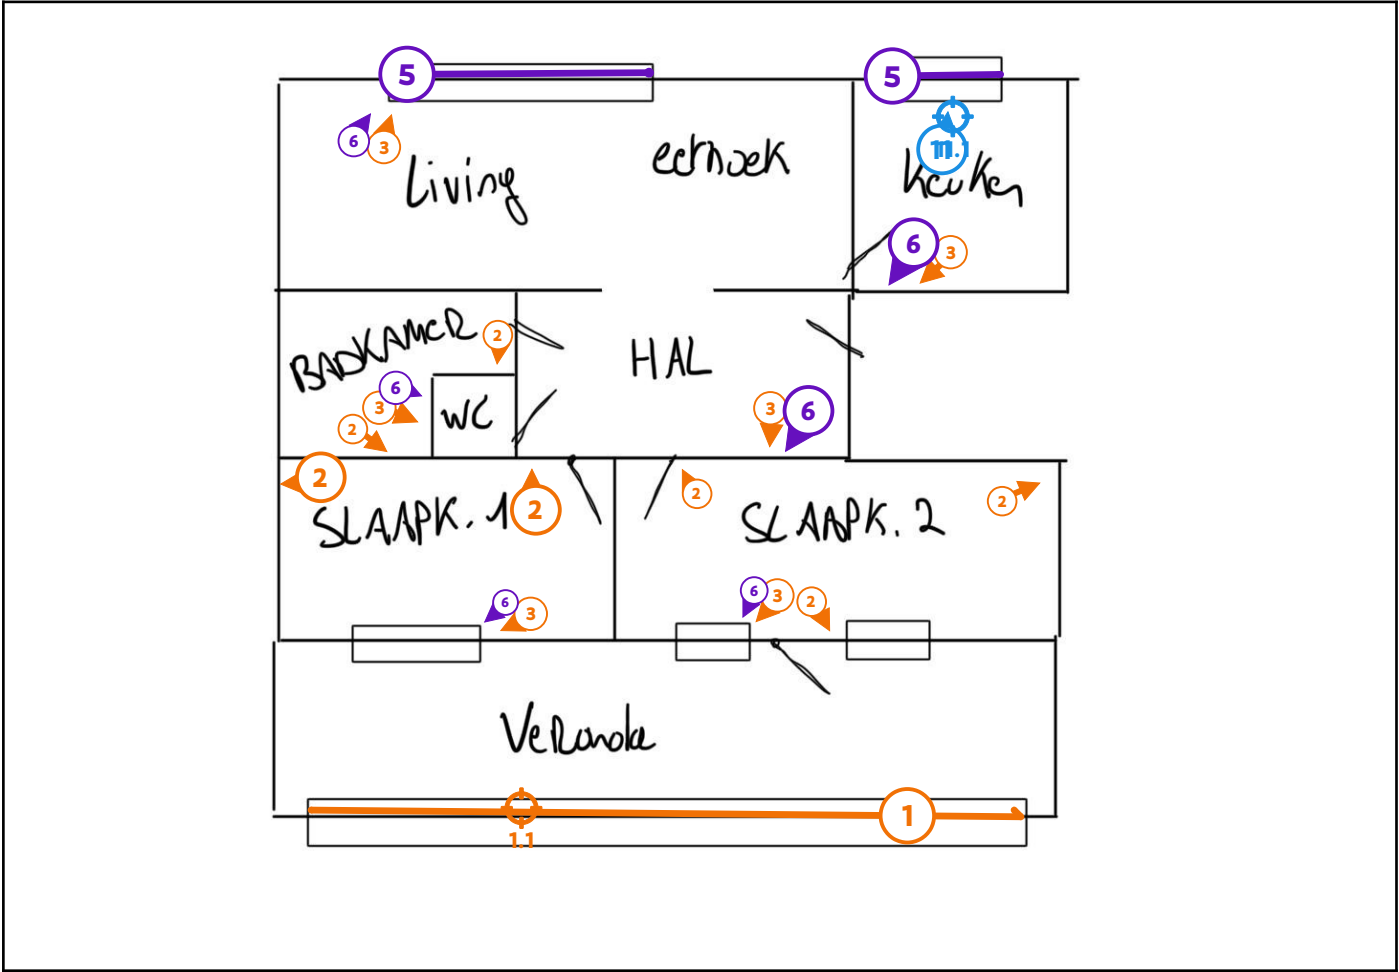
# Plan 1.4: Appartement

Beschrijving	Type	Actie
1. Mastiek/kit tussen glas en profiel - Binnen	Asbestmateriaal	Verwijderen
1.1 Code: M05	Puntmonster	-
2. Bakeliet - Stopcontacten & schakelaars (binnen)	Asbestmateriaal	Verwijderen
3. Radiatoren - Knoppen	Asbestmateriaal	Verwijderen
5. Afkitting ramen	Advies	-
6. Radiatoren - Dichtingen	Advies	-
11. Coating - spoelbak	Geen asbest	-

11.1 Code: M03	Puntmonster	-
----------------	-------------	---

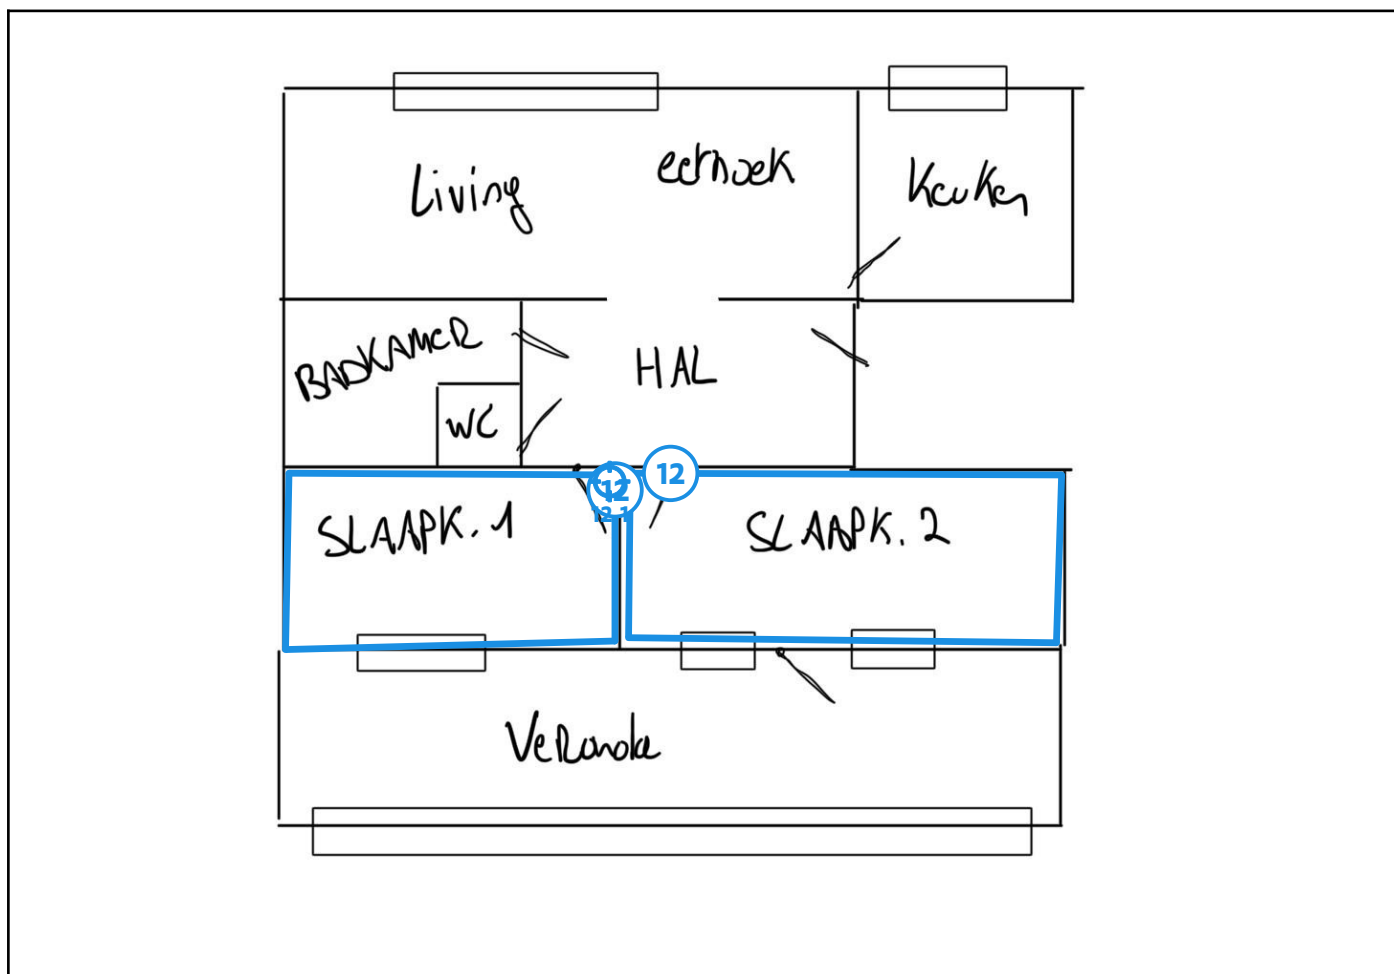
## Plan 1.5: Appartement

Beschrijving	Type	Actie
12. Bitumen plint	Geen asbest	-
12.1 Code: M04	Puntmonster	-
