# Asbestinventarisatetest

Vijverstraat 51, 3040 Huldenberg

Attestnummer : **20250225-000482.000**

Uitgegeven op : **25.02.2025**

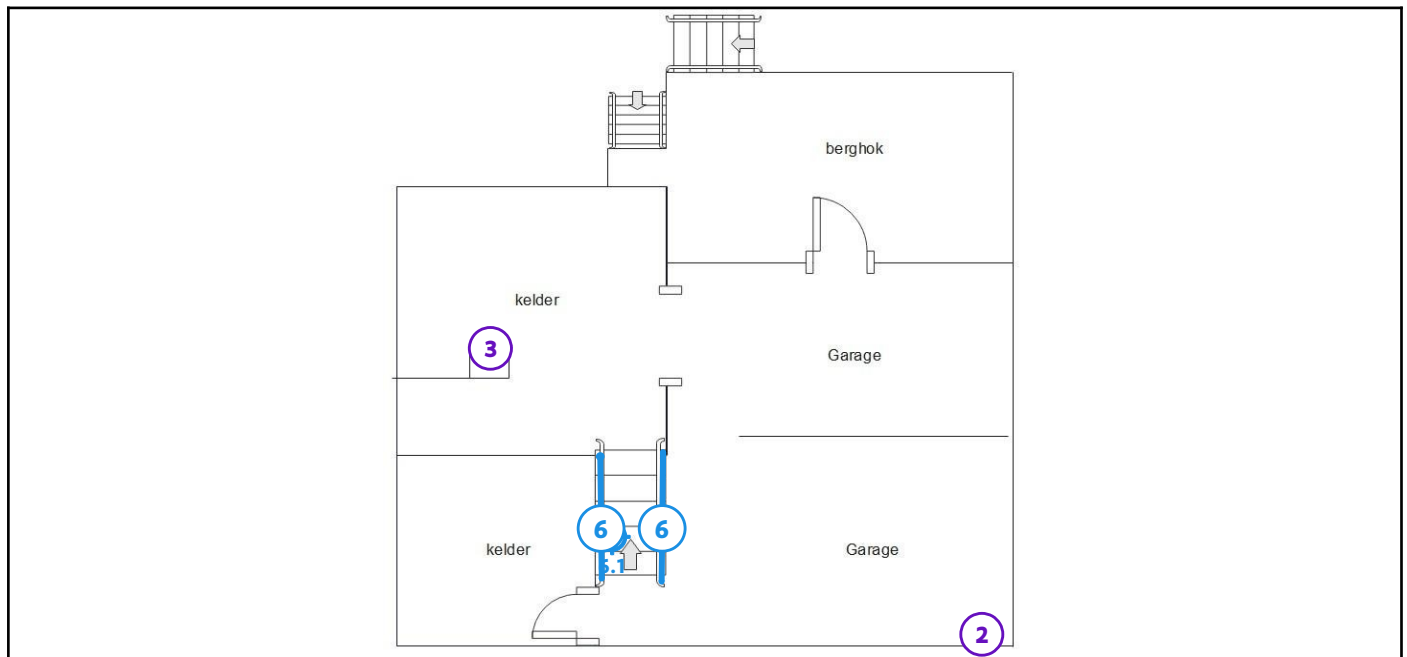
## Plan 1.1: kelder/garage

Beschrijving	Type	Actie
2. Elektriciteitskast	Advies	-
3. Toezichtluik	Advies	-
6. Pleisterwerk muren	Geen asbest	-
6.1 Code: 220225A2.1	Mengmonster	-

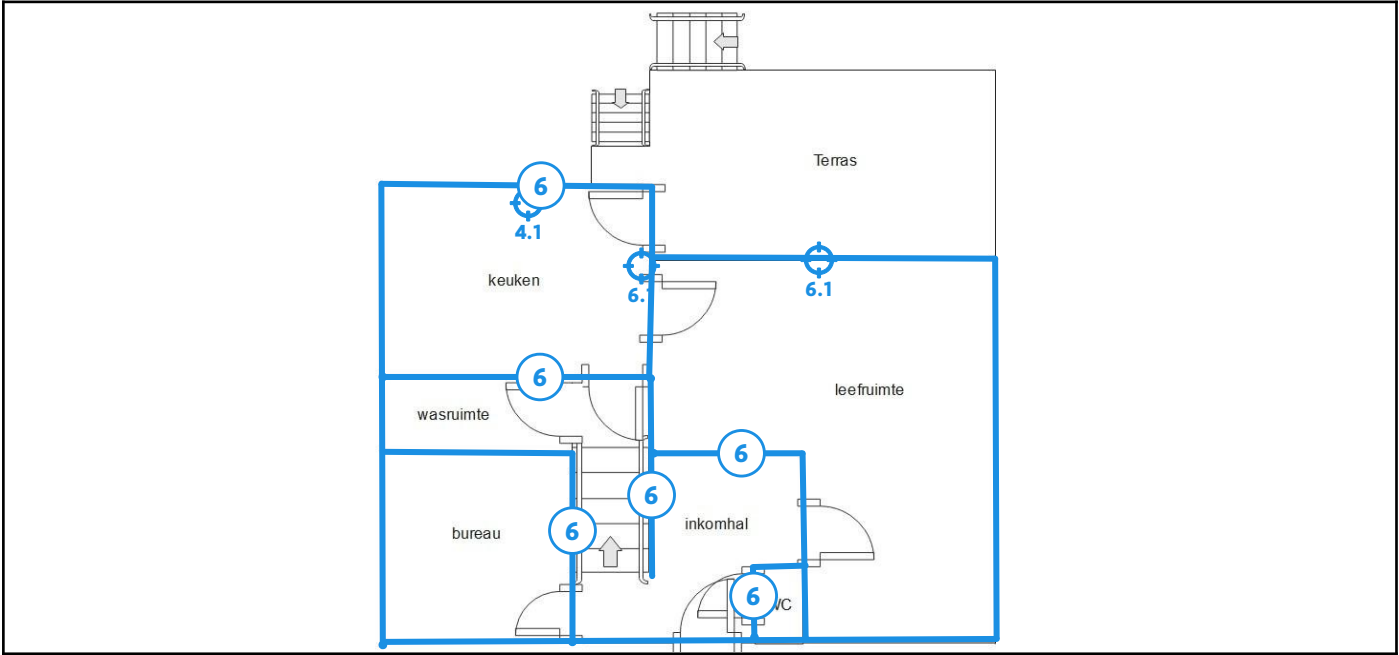
## Plan 1.2: gelijkvloers (muren)

Beschrijving	Type	Actie
4. Antidreunplaatje	Geen asbest	-
4.1 Code: 220225A2.3	Puntmonster	-
6. Pleisterwerk muren	Geen asbest	-
6.1 Code: 220225A2.1	Mengmonster	-

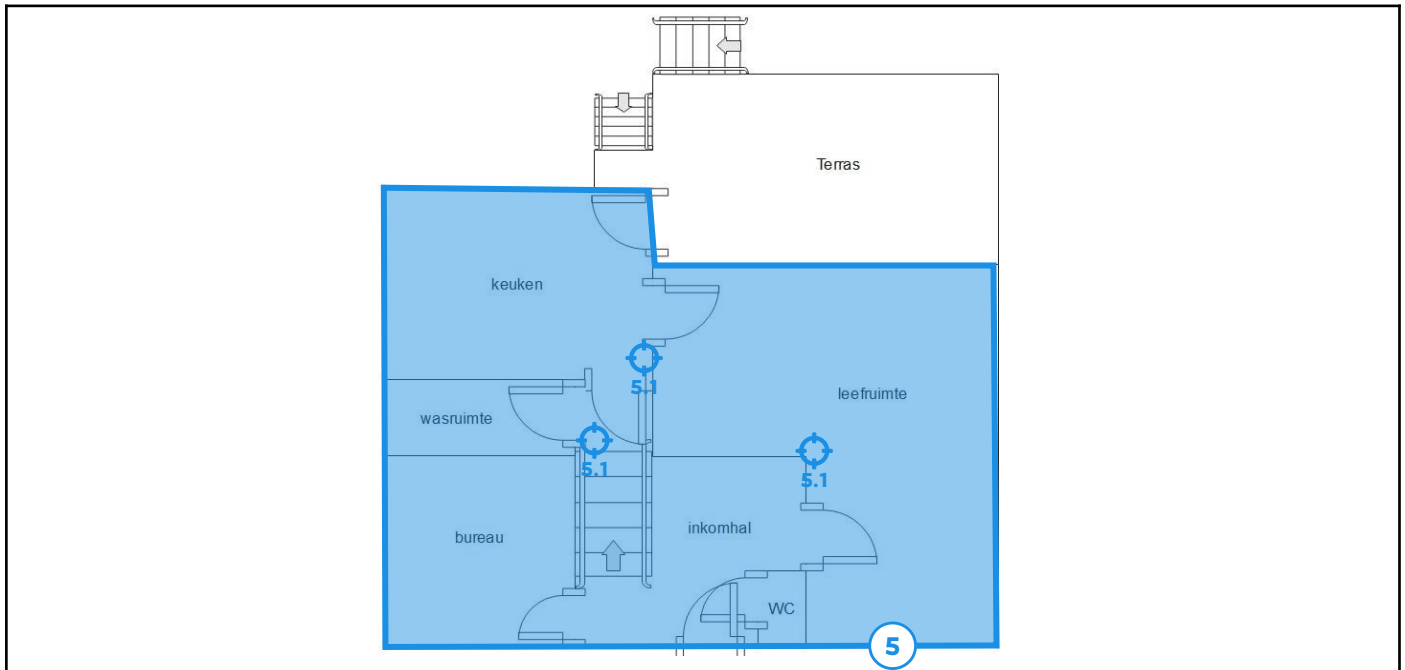
## Plan 1.3: gelijkvloers (plafonds)

Beschrijving	Type	Actie
5. Pleisterwerk Plafonds	Geen asbest	-
5.1 Code: 220225A2.2	Mengmonster	-

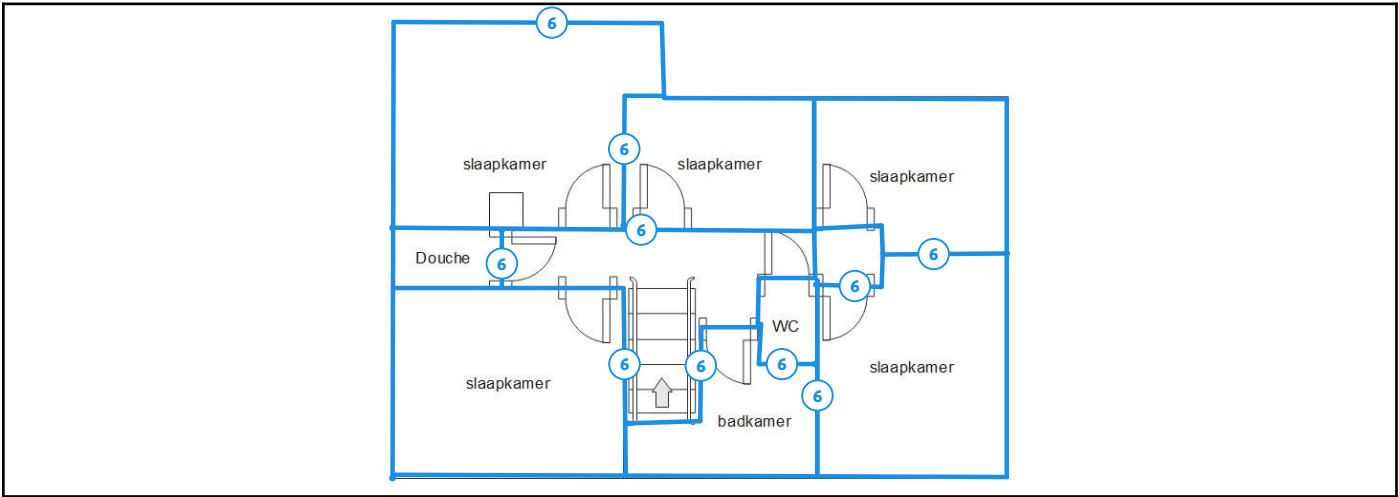
# Plan 1.4: eerste verdieping (muren)

Beschrijving	Type	Actie
6. Pleisterwerk muren	Geen asbest	-

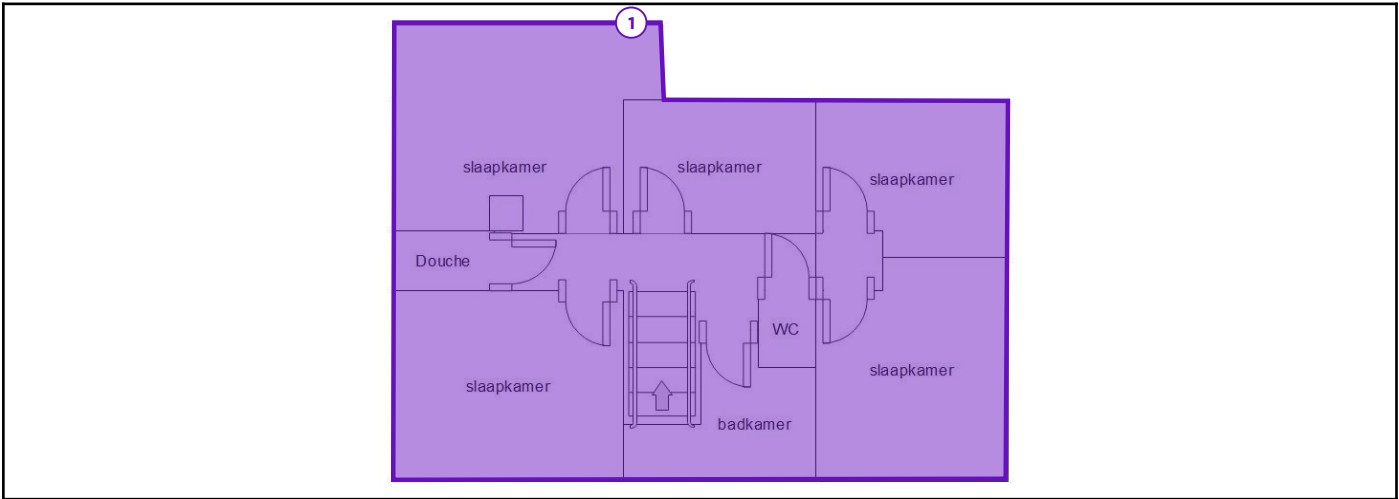
# Plan 1.5: eerste verdieping (plafonds)

Beschrijving	Type	Actie
1. Valse plafonds	Advies	-
