Asbestinventarisatetest

Zuidstraat 40, 9600 Ronse

Attestnummer : 20240306-000579.000

Uitgegeven op : 06.03.2024

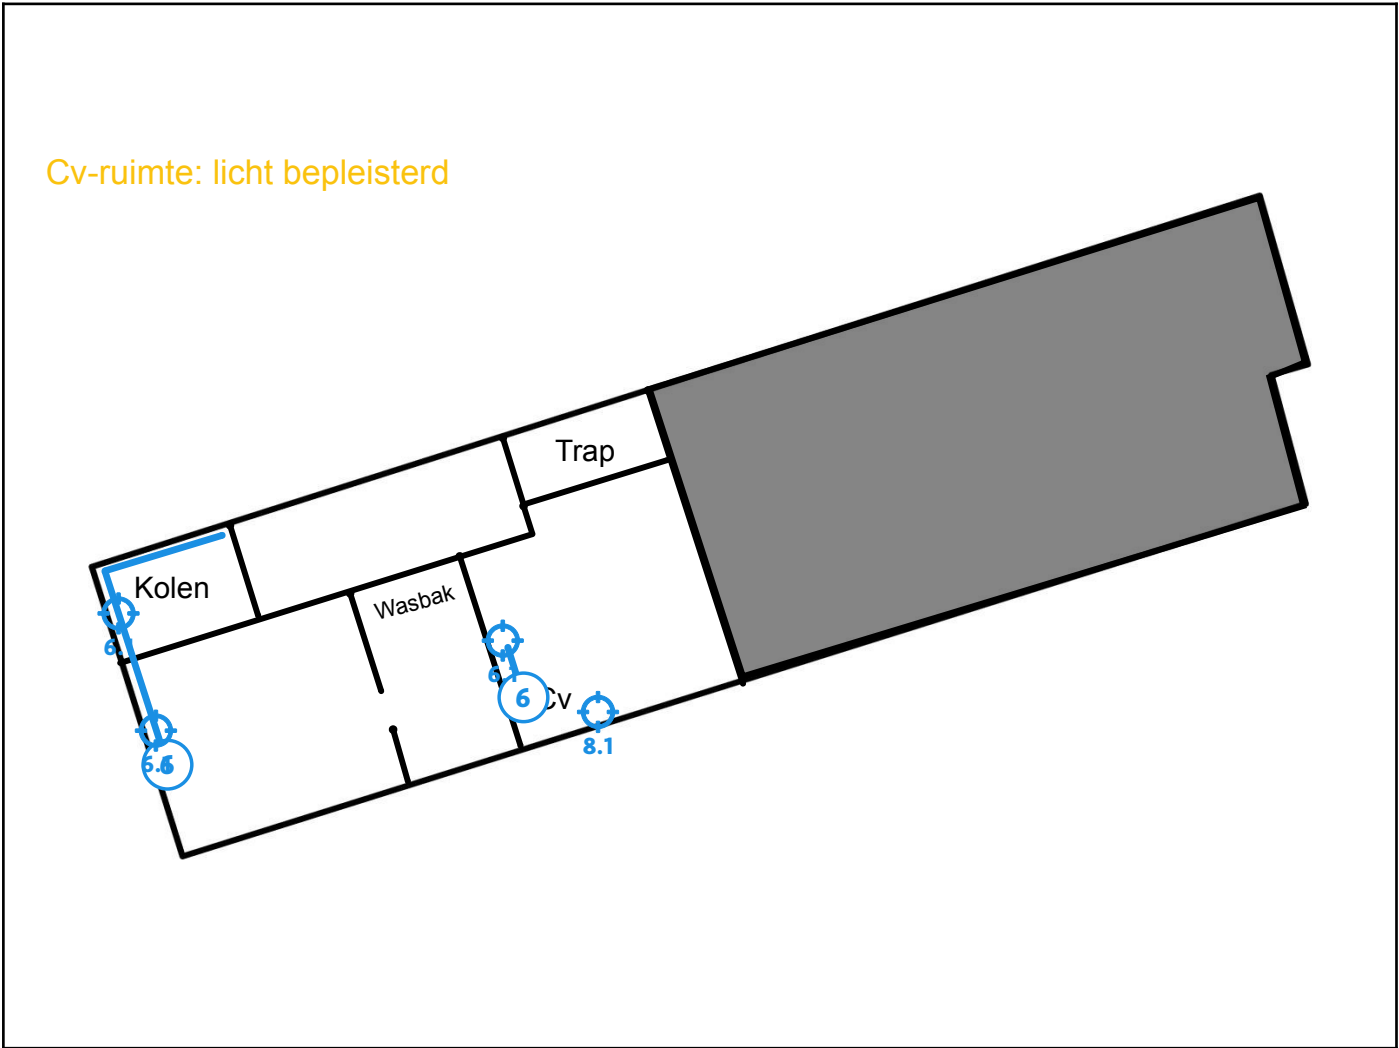
Plan 1.1: Kelder

Beschrijving	Type	Actie
6. Leidingisolatie zonder gips - kelder	Geen asbest	-
6.1 Code: MM2	Mengmonster	-
8. Pleister - wanden	Geen asbest	-
8.1 Code: MM3	Mengmonster	-

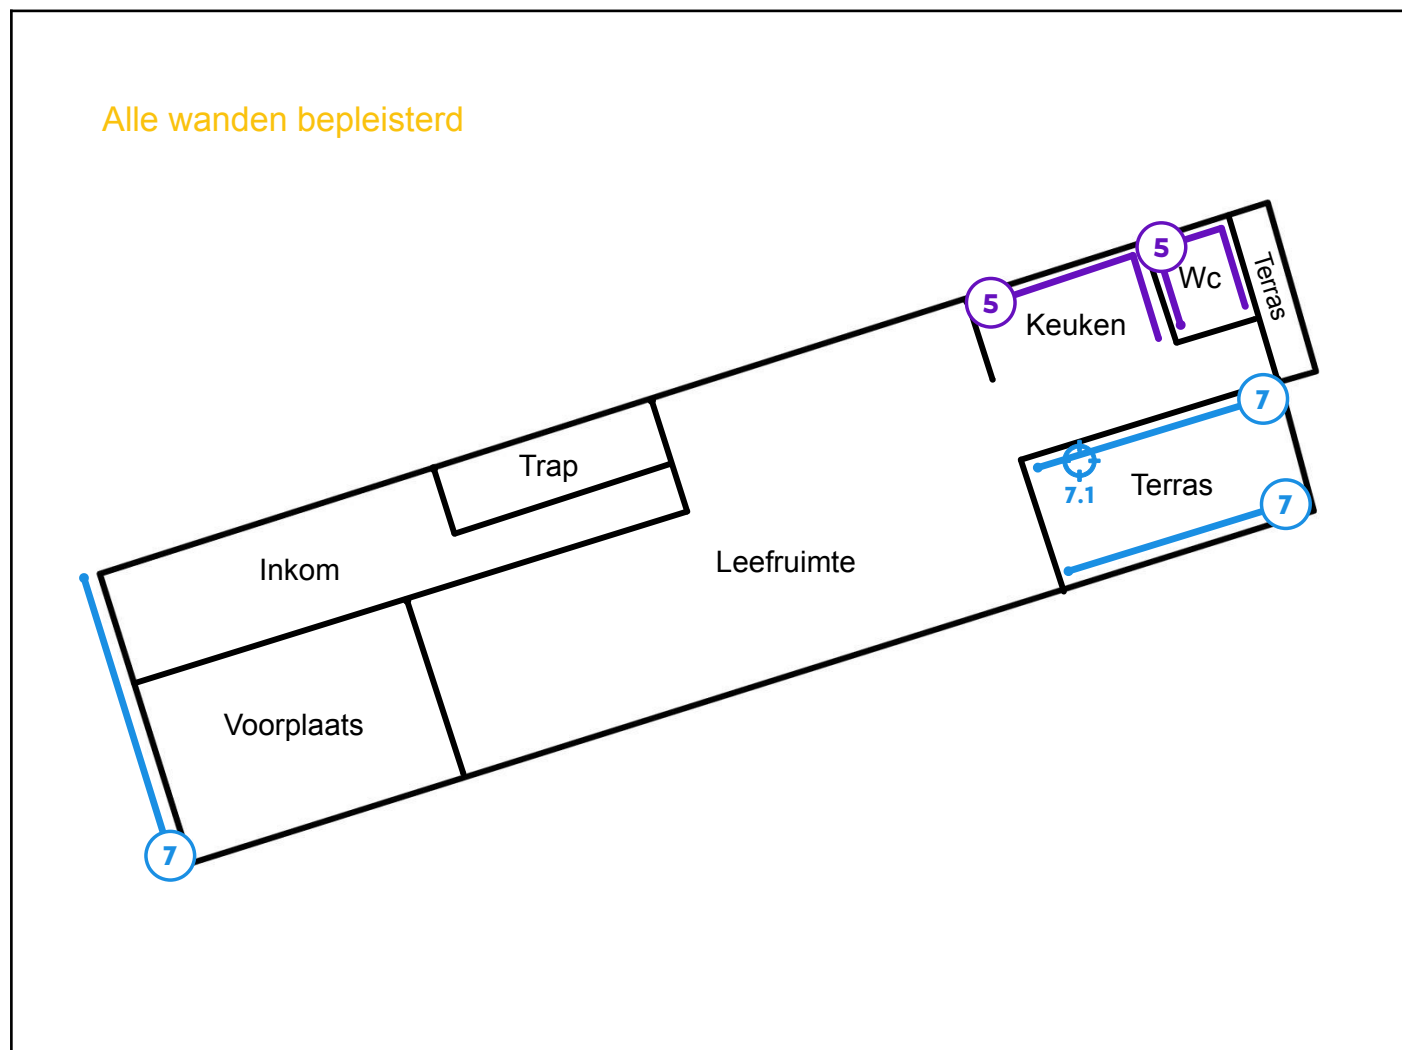
Plan 1.2: Gelijkvloers

Beschrijving	Type	Actie
5. Faïences - keuken + toilet + badkamer	Advies	-
7. Pleister - buitengevel	Geen asbest	-
7.1 Code: MM4	Mengmonster	-
8. Pleister - wanden	Geen asbest	-

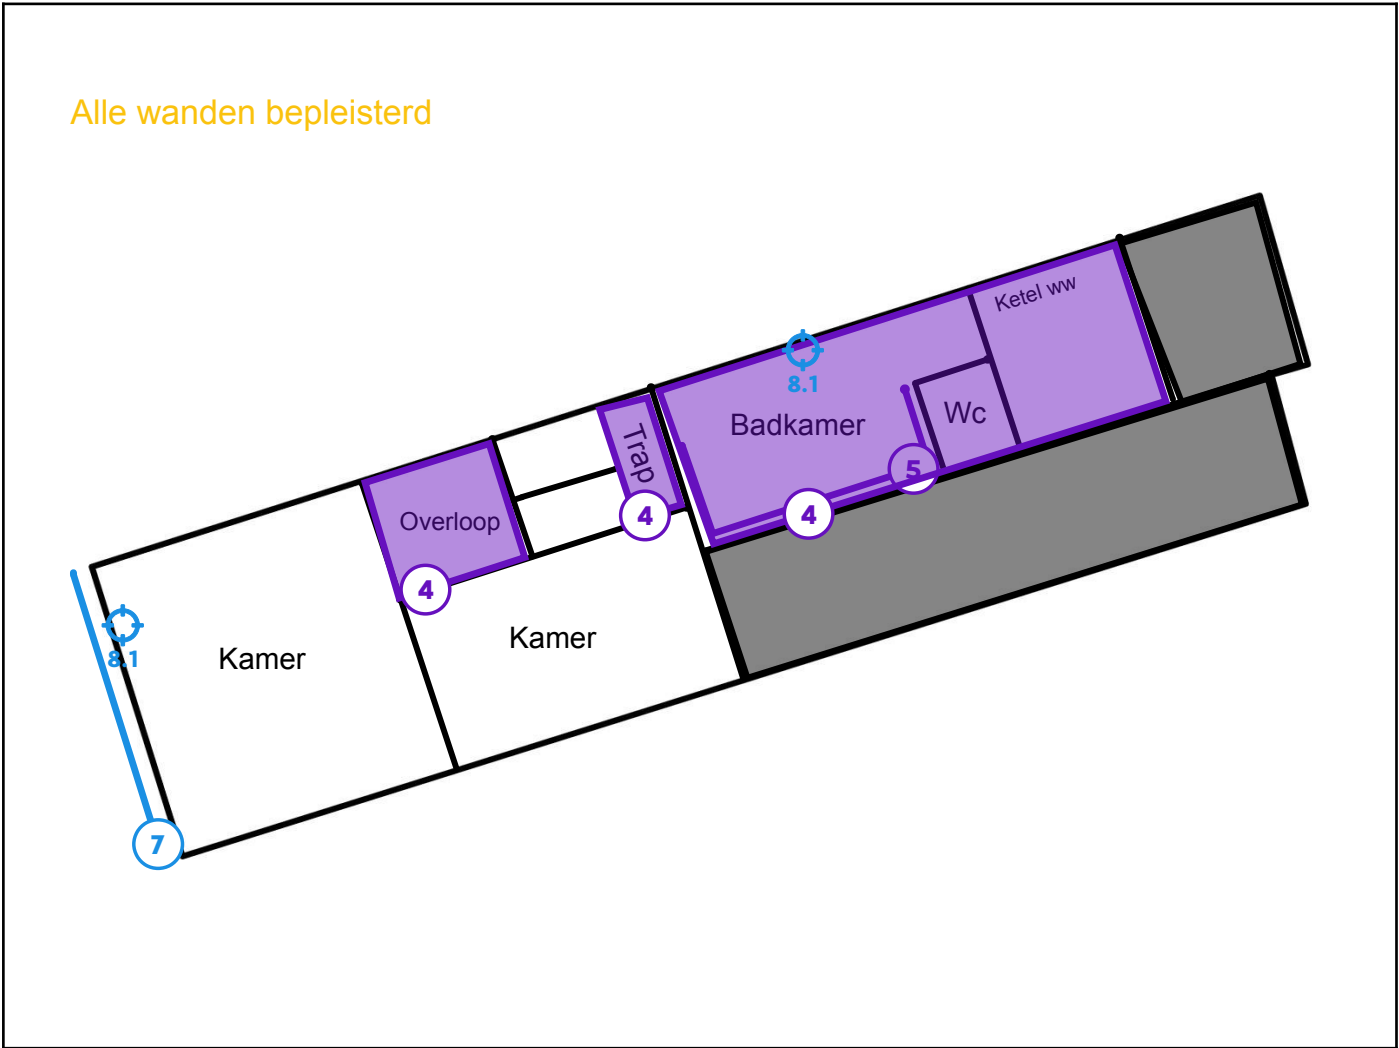
Plan 1.3: 1ste verdieping

Beschrijving	Type	Actie
4. Vinylvloer - badkamer + traphal + zolder	Advies	-
5. Faïences - keuken + toilet + badkamer	Advies	-
7. Pleister - buitengevel	Geen asbest	-
8. Pleister - wanden	Geen asbest	-
8.1 Code: MM3	Mengmonster	-

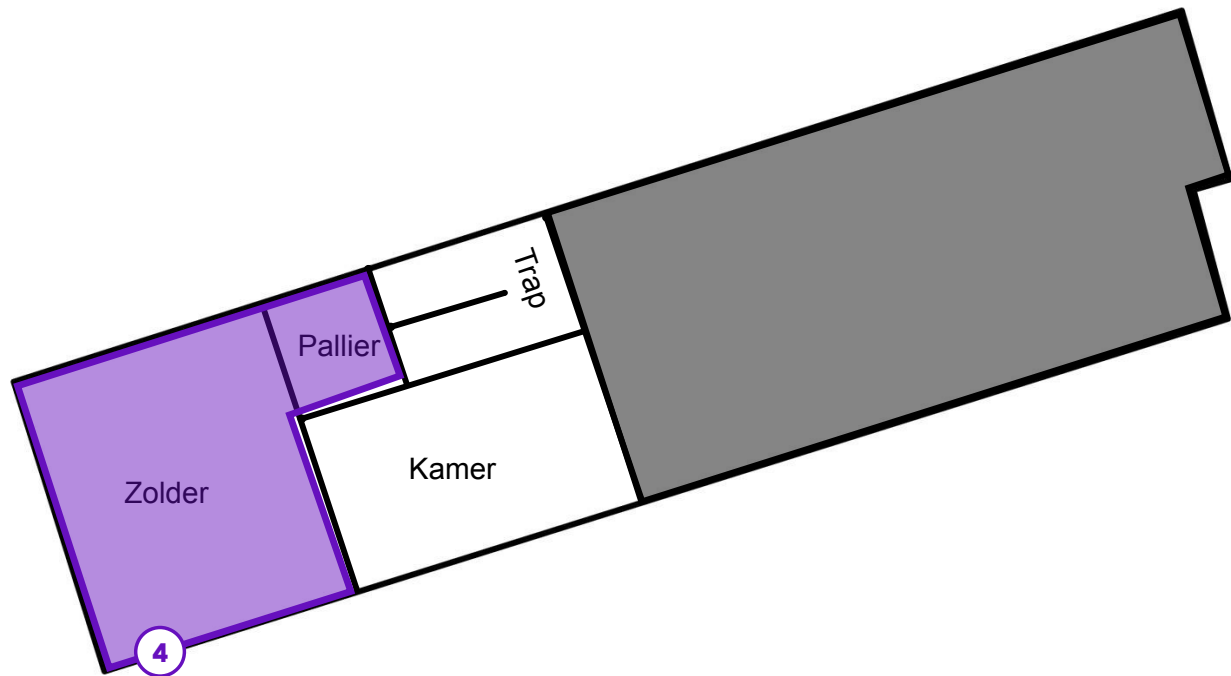
Plan 1.4: Zolderverdiep

Geen pleister wanden

Beschrijving	Type	Actie
4. Vinylvloer - badkamer + traphal + zolder	Advies	-
8. Pleister - wanden	Geen asbest	-

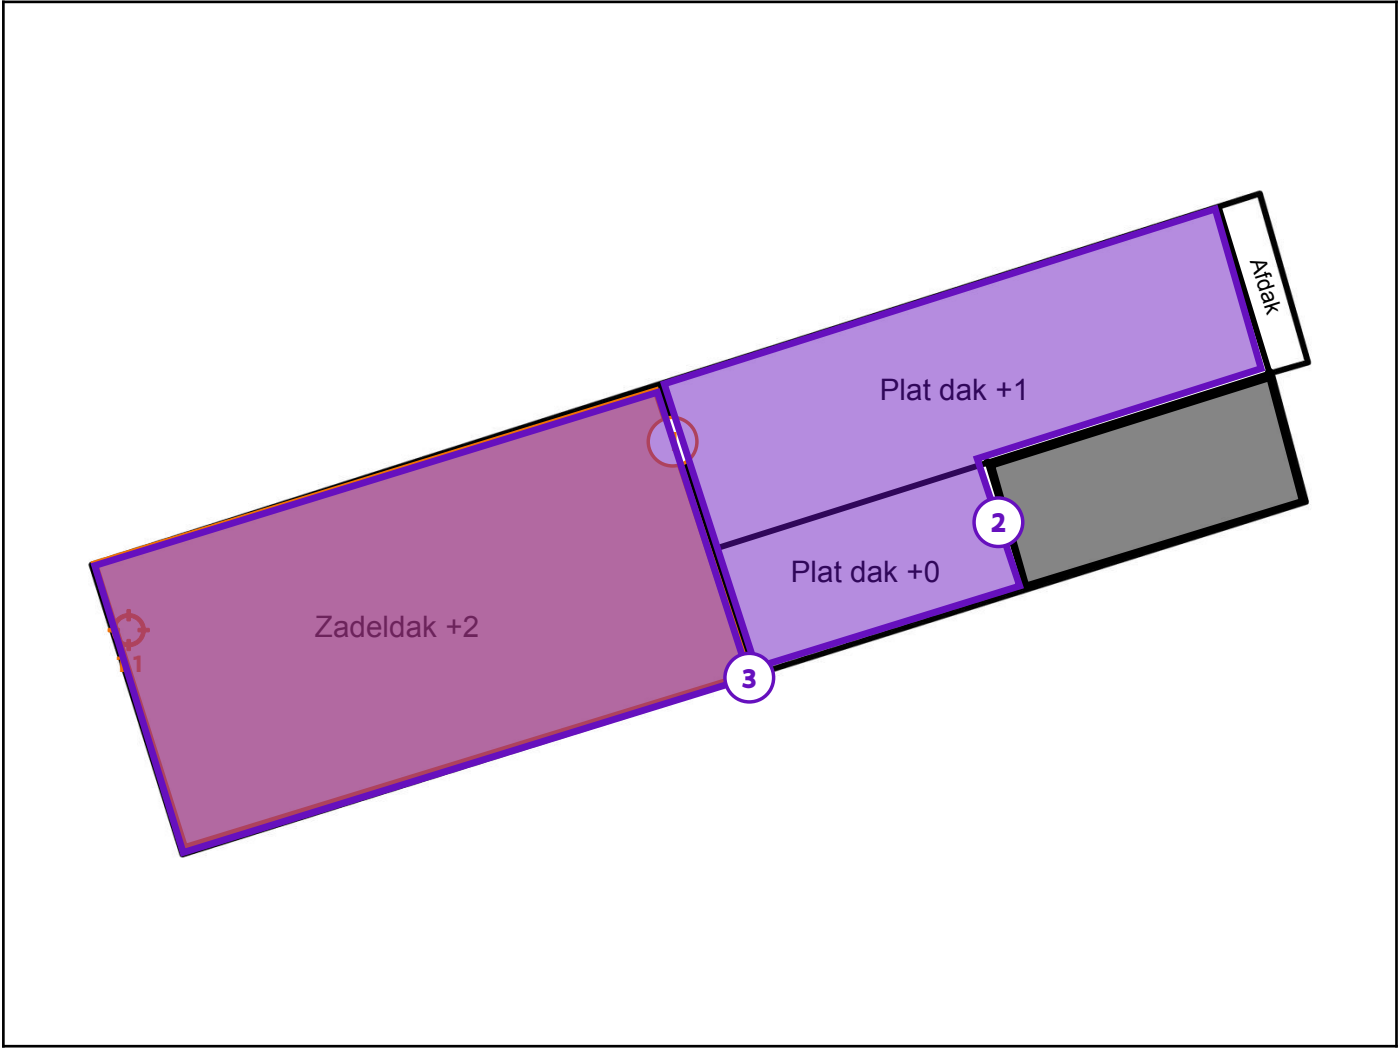
Plan 1.5: Daken

Beschrijving	Type	Actie
1. Leien - zadeldak	Asbestmateriaal	Verwijderen
1.1 Code: MM1	Puntmonster	-
2. Platte daken - zink	Advies	-
3. Onderdak	Advies	-
