# Asbestinventarisatetest

Gustaaf Van der Steenstraat 73, 1750 Lennik

Attestnummer : 20250402-000408.001

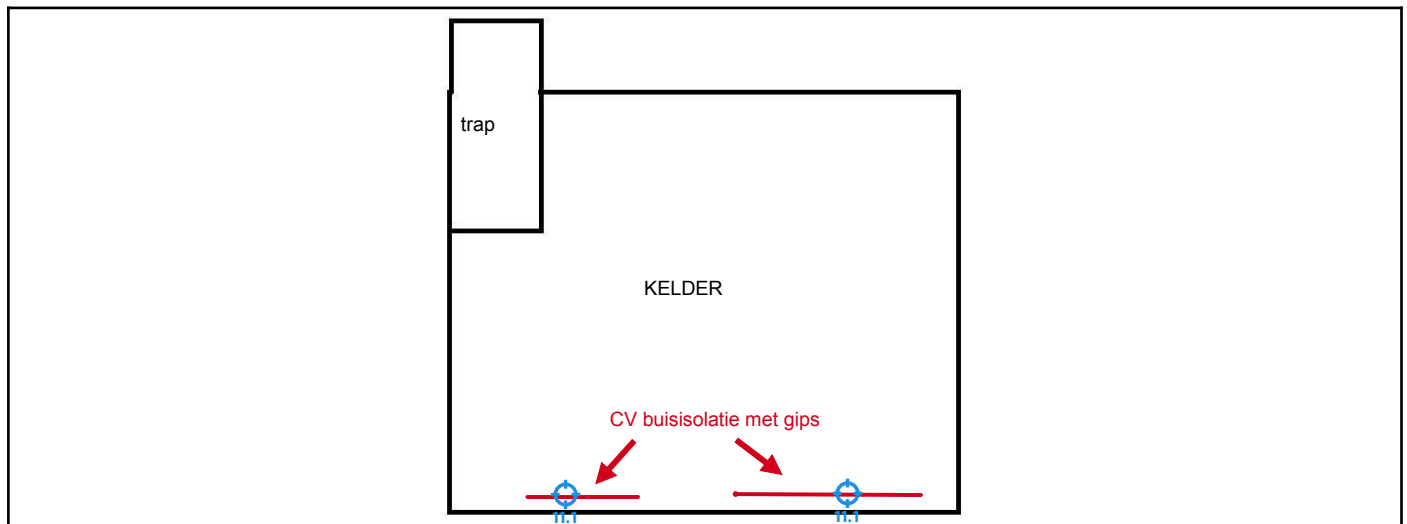
## Plan 1.1: plan kelder

Beschrijving	Type	Actie
11. buisisolatie CV leidingen met gips rechte stukken	Geen asbest	-
11.1 Code: 0101356ag	Mengmonster	-

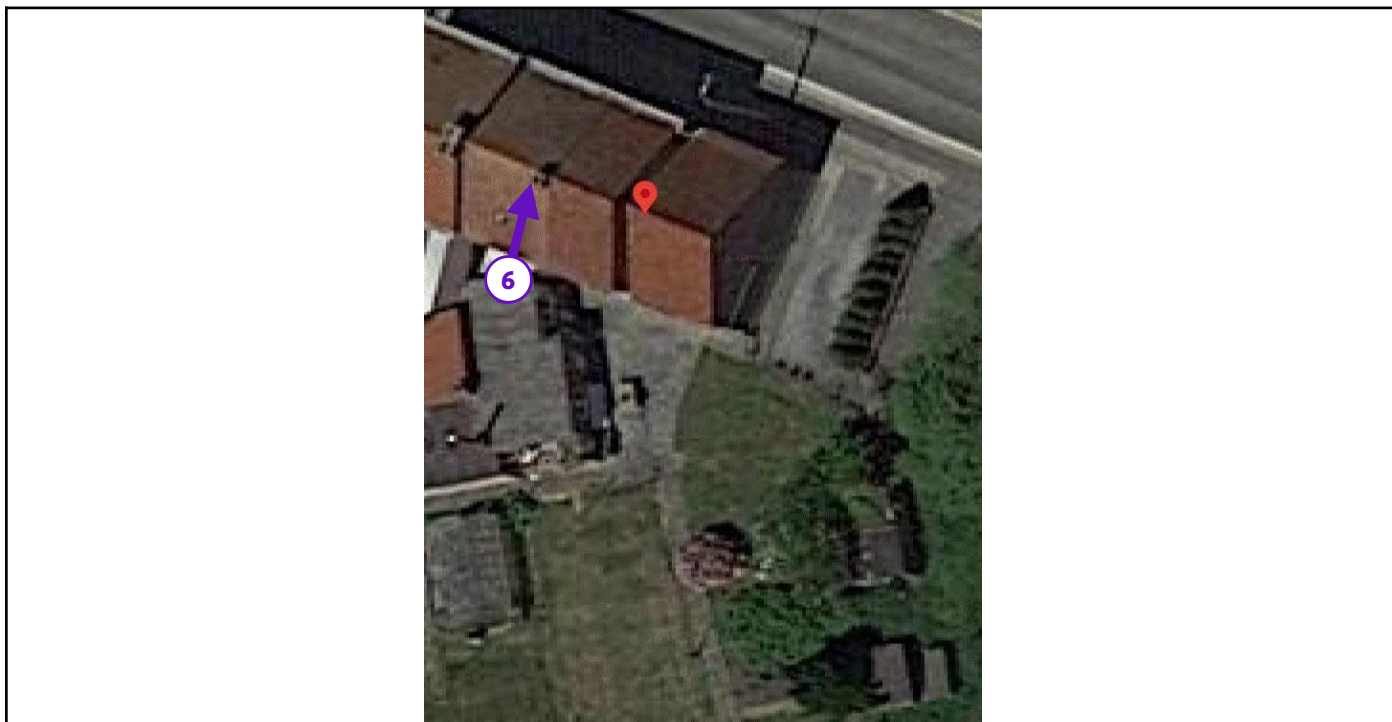
## Plan 1.4: inplantingsplan luchtfoto

Beschrijving	Type	Actie
6. Binnenzijde schouw	Beperking	-

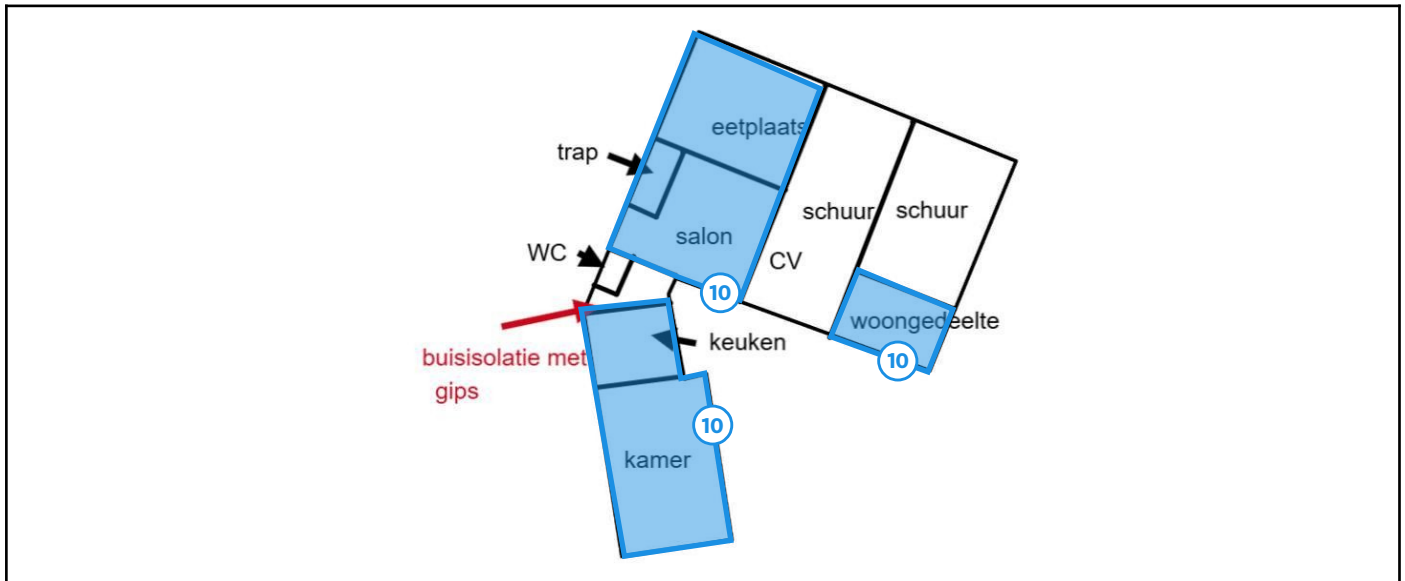
## Plan 1.6: plan gelijkvloers

Beschrijving	Type	Actie
10. pleisterwerk plafonds	Geen asbest	-

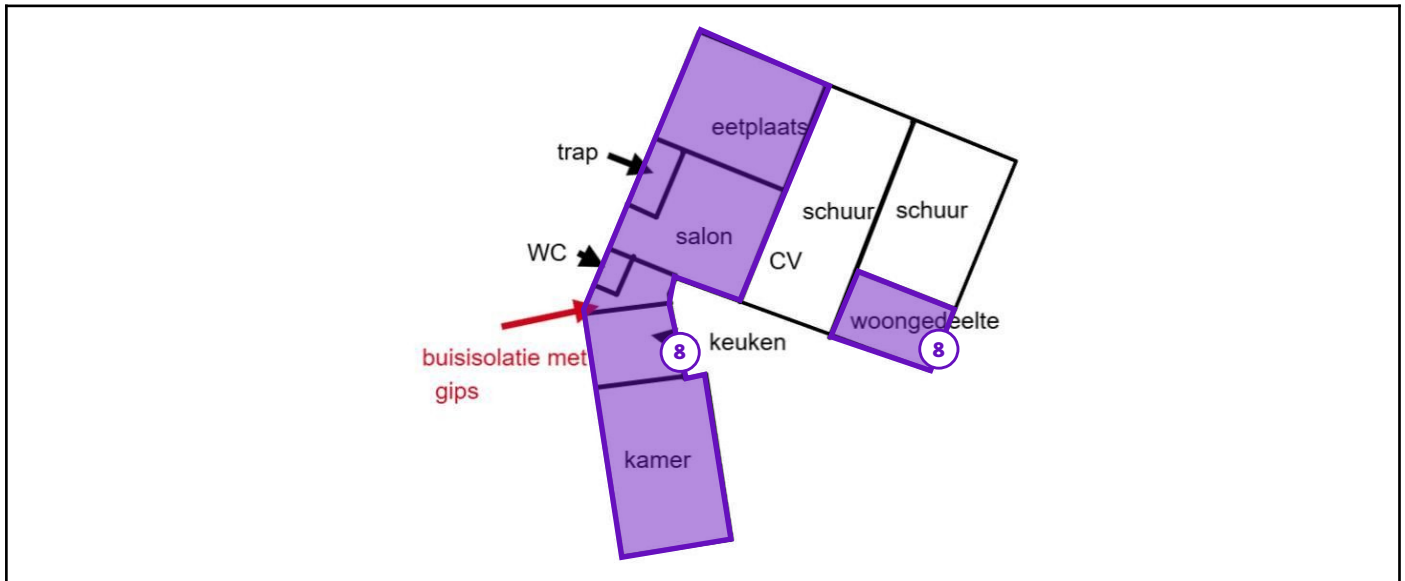
## Plan 1.8: plan gelijkvloers

Beschrijving	Type	Actie
8. wand -en vloertegels	Advies	-

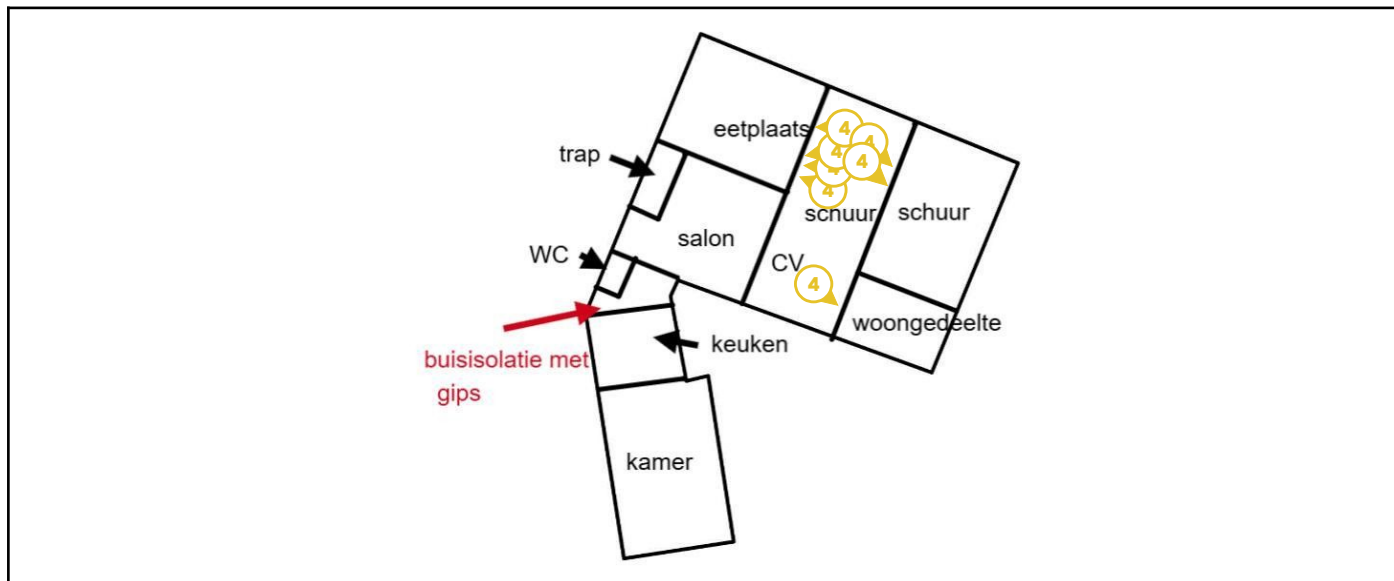
## Plan 1.9: plan gelijkvloers

Beschrijving	Type	Actie
4. elektrische schakelaars, LS dozen, stopcontacten-lampsokkels	Asbestmateriaal	Zorgvuldig beheren

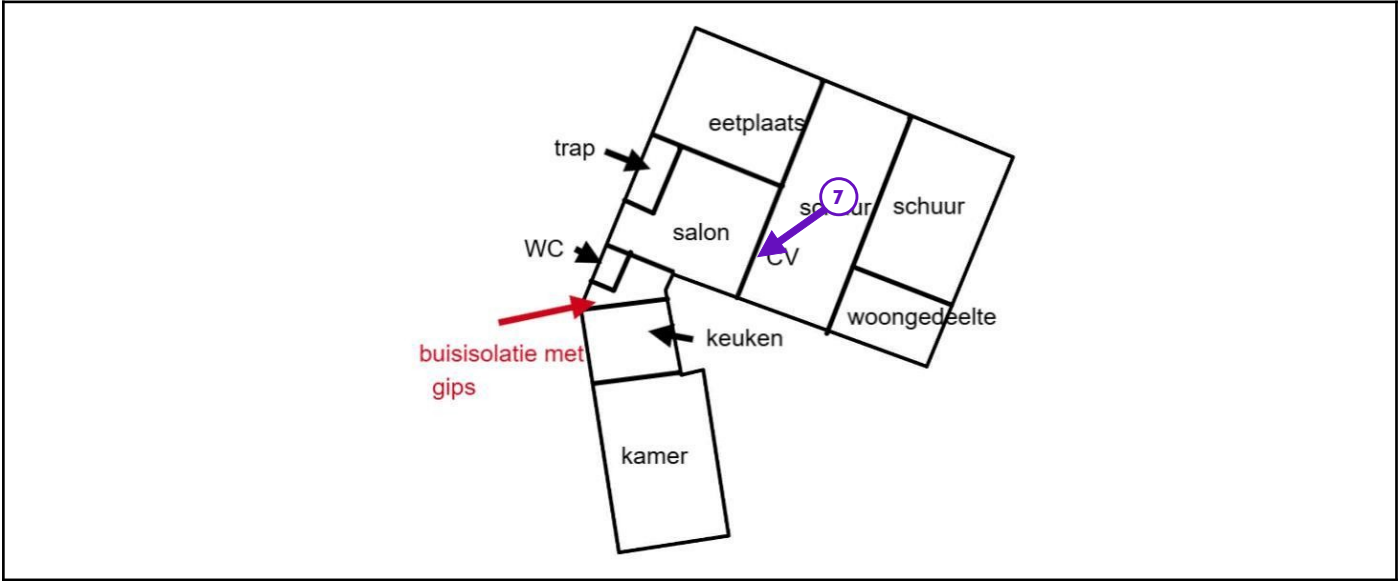
# Plan 1.10: plan gelijkvloers

Beschrijving	Type	Actie
7. cv ketel	Advies	-

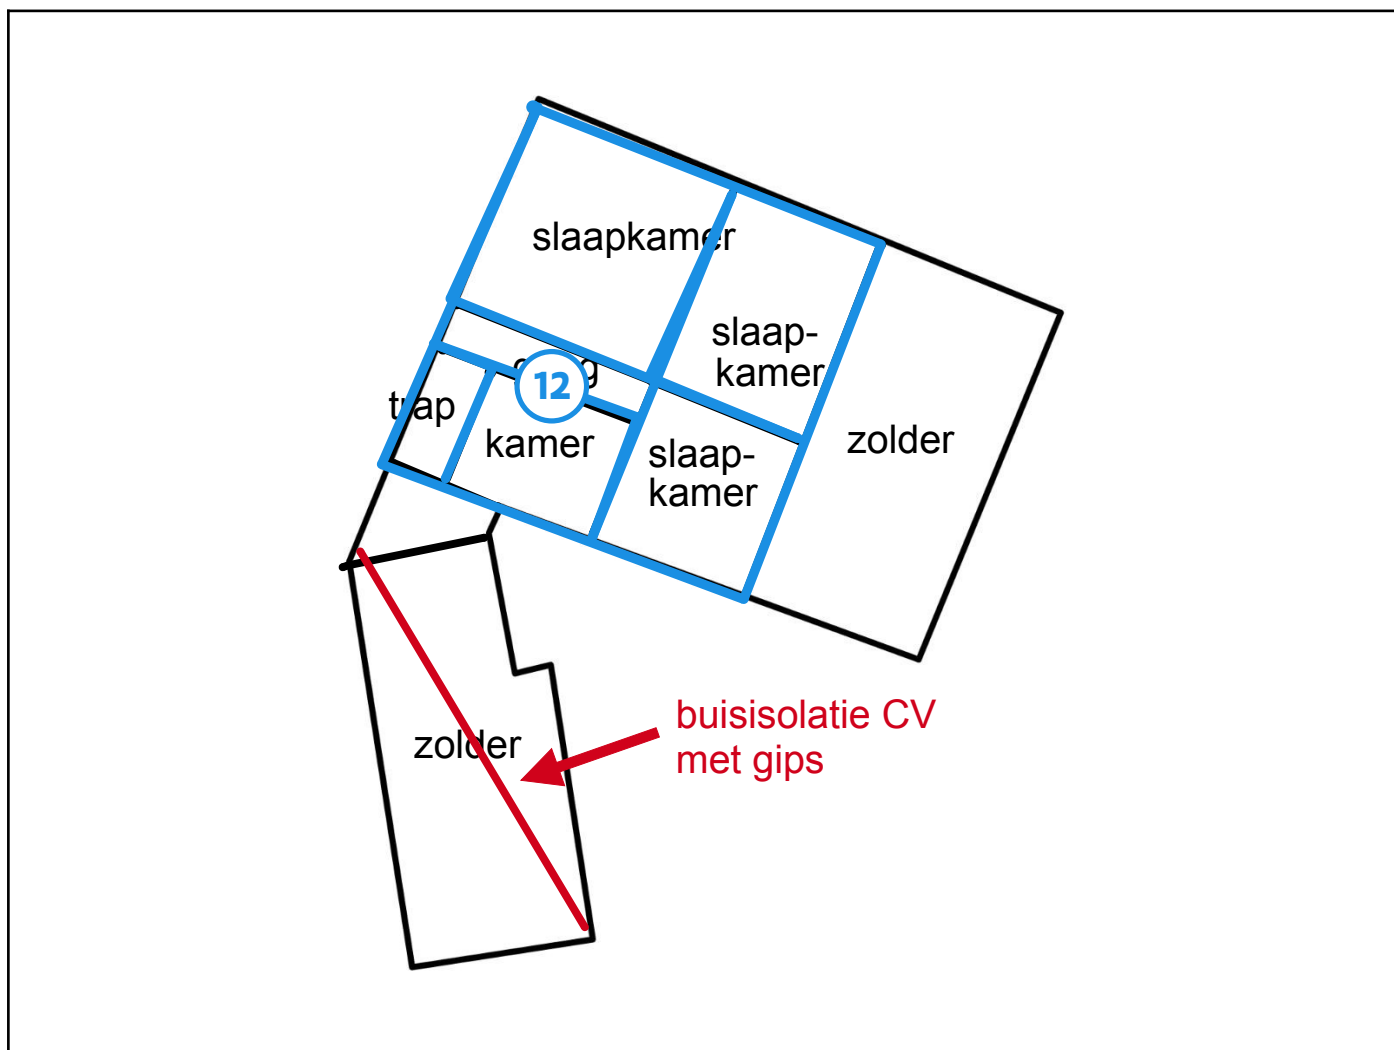
## Plan 1.11: Hoofdgebouw plan eerste verdieping

Beschrijving	Type	Actie
12. pleisterwerk binnenwanden	Geen asbest	-

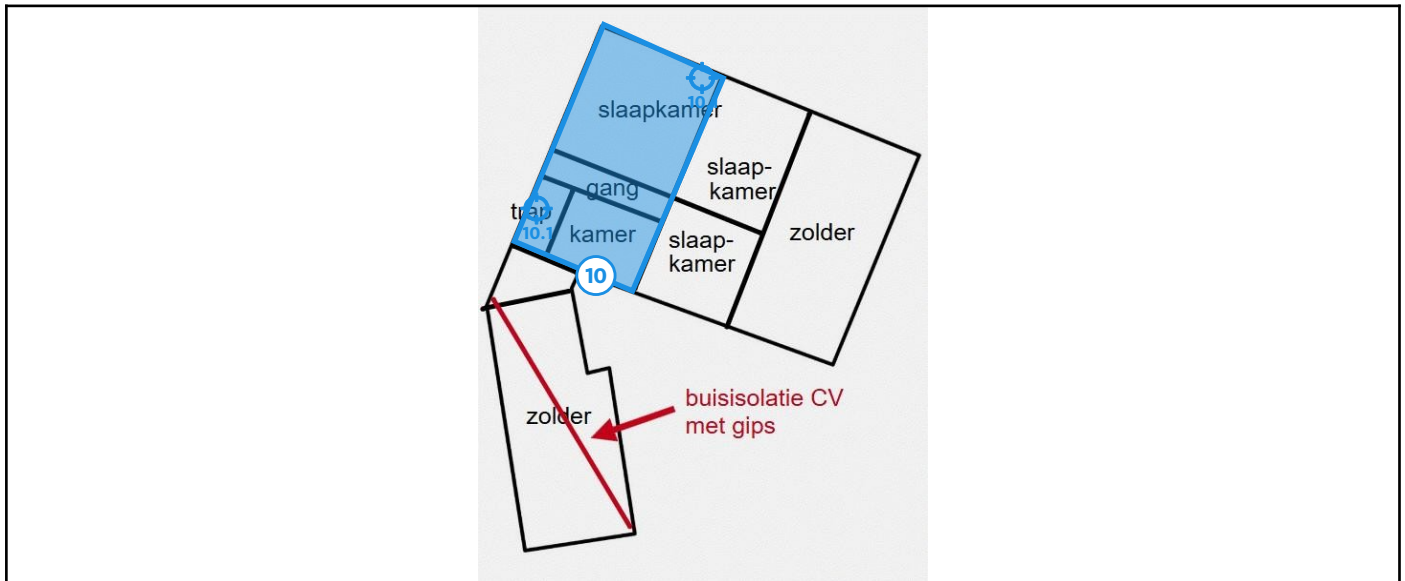
## Plan 1.12: plan eerste verdieping

Beschrijving	Type	Actie
10. pleisterwerk plafonds	Geen asbest	-
10.1 Code: 6020060590	Mengmonster	-

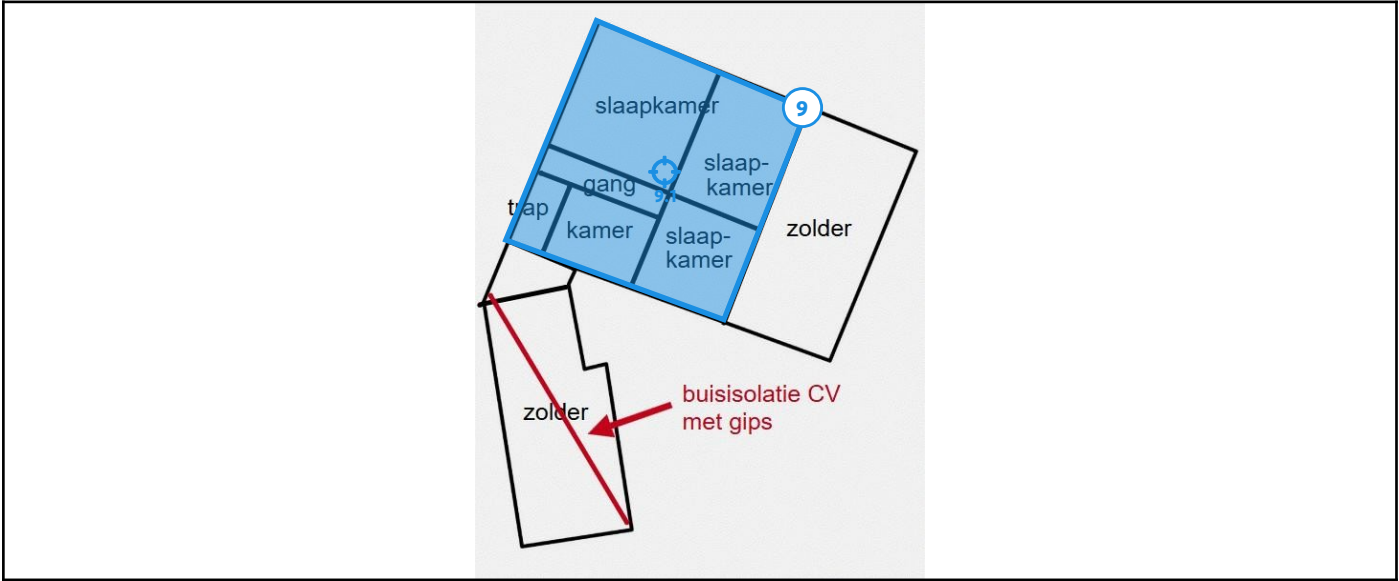
# Plan 1.13: plan eerste verdieping

Beschrijving	Type	Actie
9. vloerzeil eerste en tweede verdieping	Geen asbest	-
9.1 Code: 6020060591	Puntmonster	-

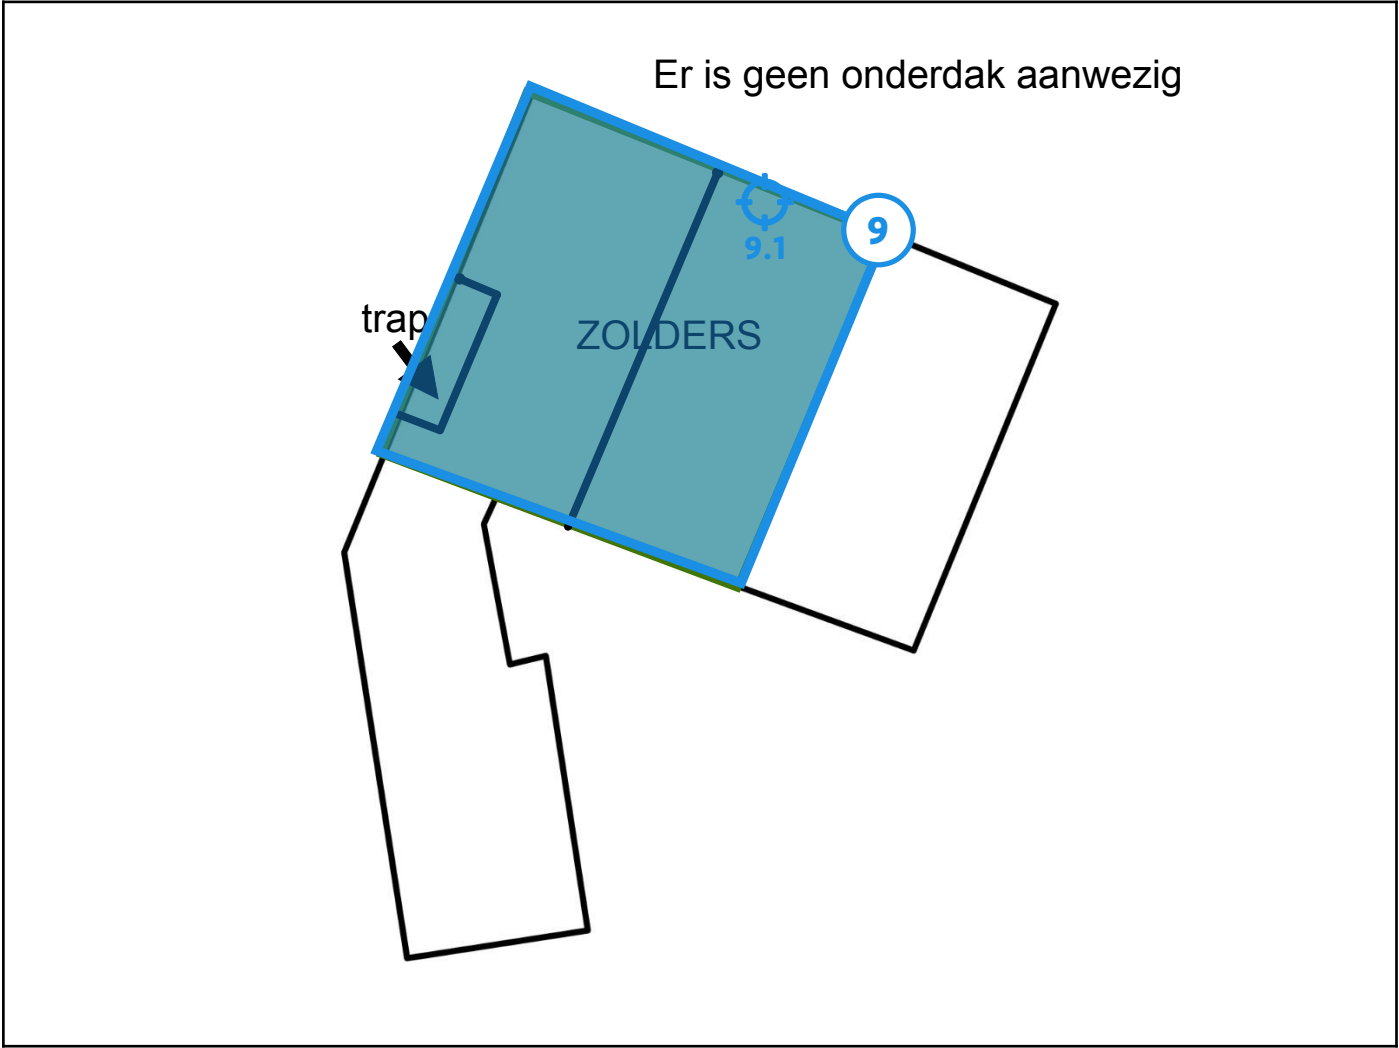
## Plan 1.14: Hoofdgebouw plan tweede verdieping

Beschrijving	Type	Actie
9. vloerzeil eerste en tweede verdieping	Geen asbest	-
9.1 Code: 6020060591	Puntmonster	-

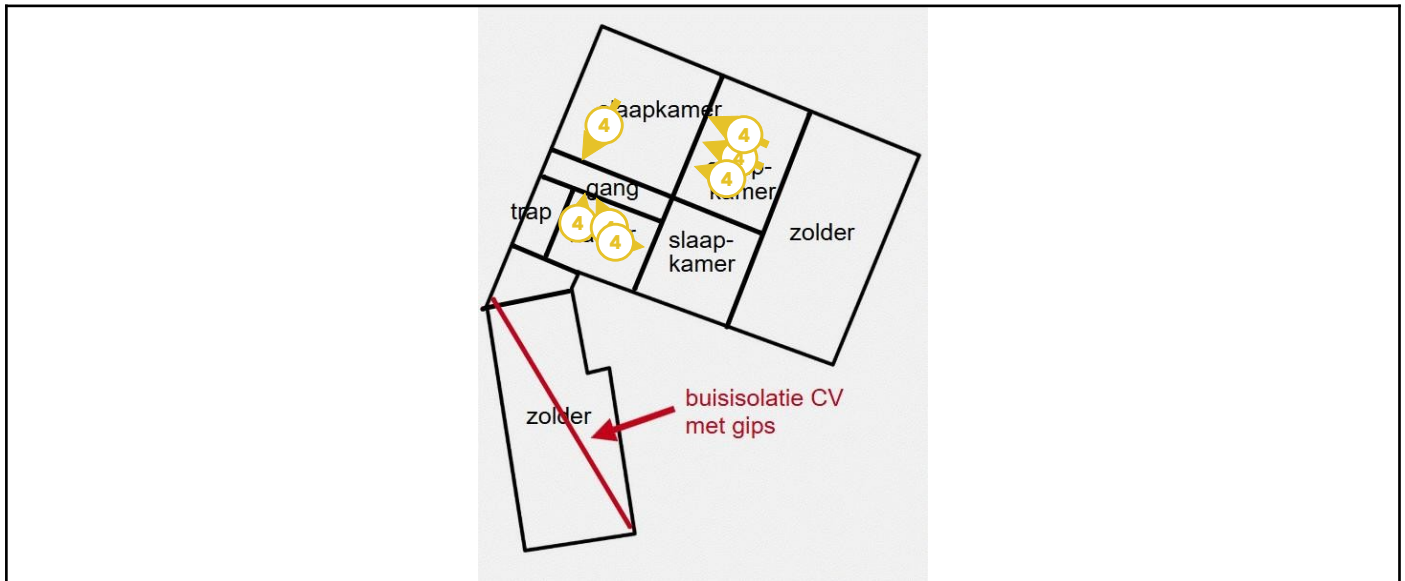
## Plan 1.17: plan eerste verdieping

Beschrijving	Type	Actie
4. elektrische schakelaars,LS dozen, stopcontacten-lampsokkels	Asbestmateriaal	Zorgvuldig beheren

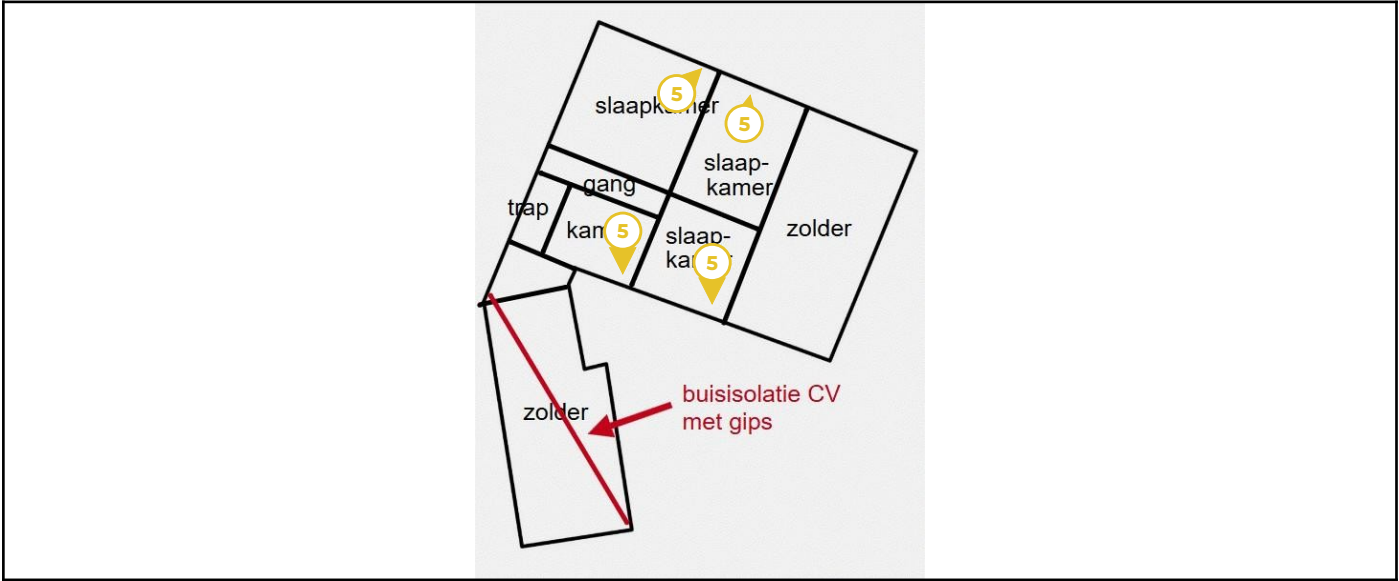
# Plan 1.18: plan eerste vedieping

Beschrijving	Type	Actie
5. radiatorkranen in bakeliet	Asbestmateriaal	Zorgvuldig beheren
