Asbestinventarisat attest

Dendermondesteenweg 543, 9070 Destelbergen

Attestnummer : 20250430-000094.000

Niet-asbestveilig

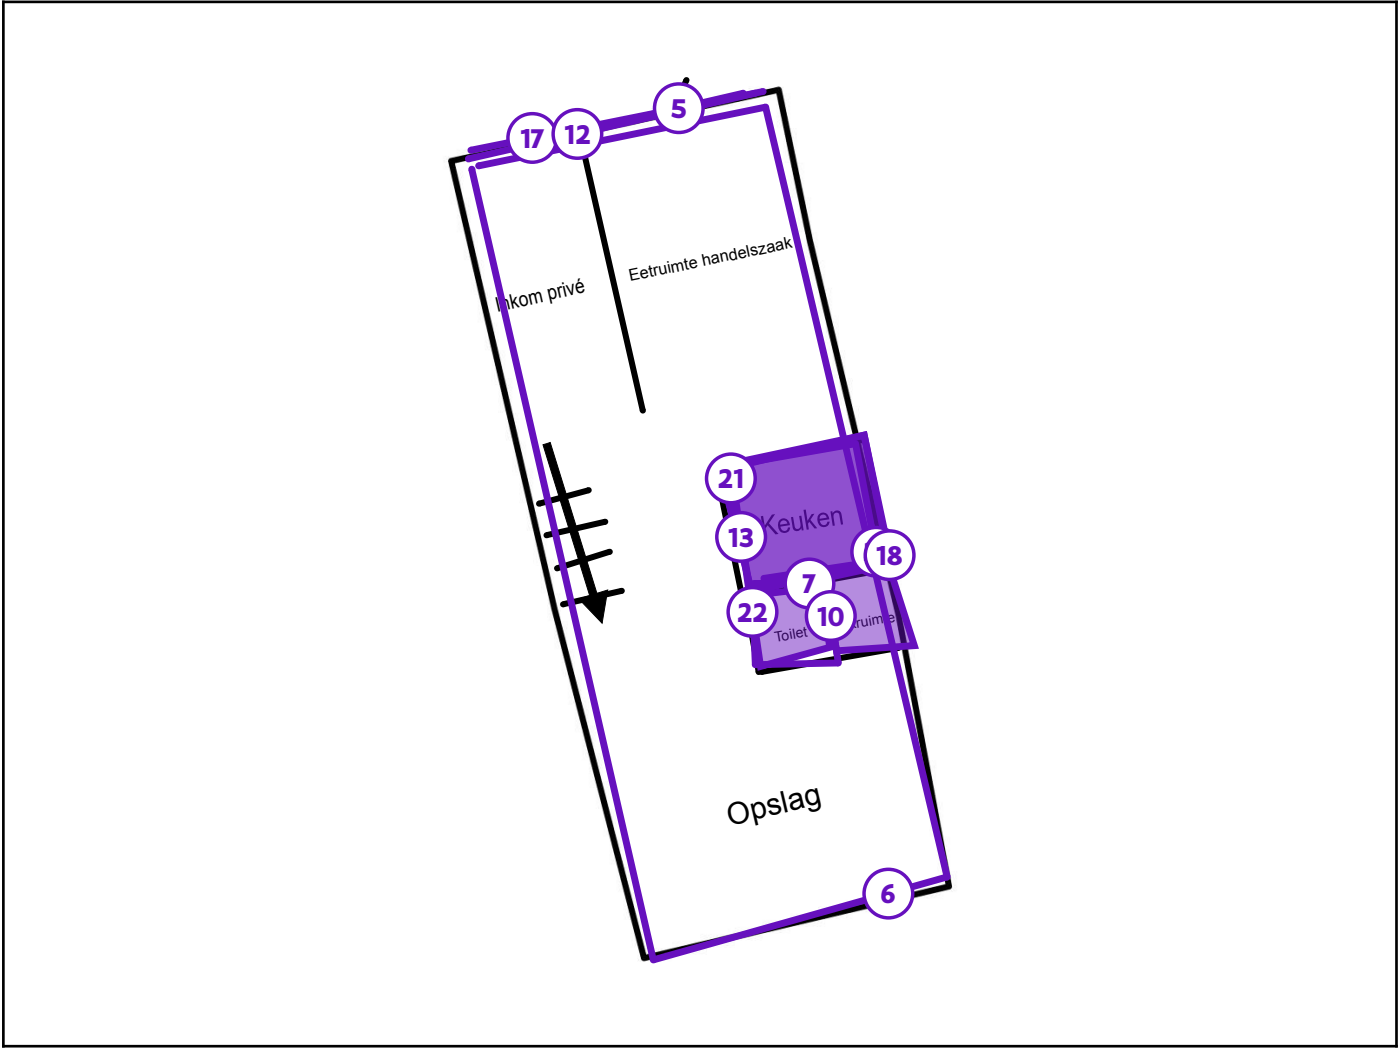
Plan 1.1: Handelsgedeelte (gelijkvloers)

Beschrijving	Type	Actie
5. Cementplaat onder raam	Advies	-
6. Geplakte plinten	Advies	-
7. Tegellijm muur toilet handelsruimte	Advies	-
10. Geen pleisterwerk stookruimte	Advies	-
12. Kit ramen en omlijsting	Advies	-
13. Valse plafond keuken handelsruimte	Advies	-
17. Kit omlijsting en metselwerk	Advies	-

18. Tegellijm vloer keuken handelsruimte	Advies	-
21. Tegellijm keuken handelsruimte	Advies	-
22. Tegellijm vloer toilet handelsruimte	Advies	-

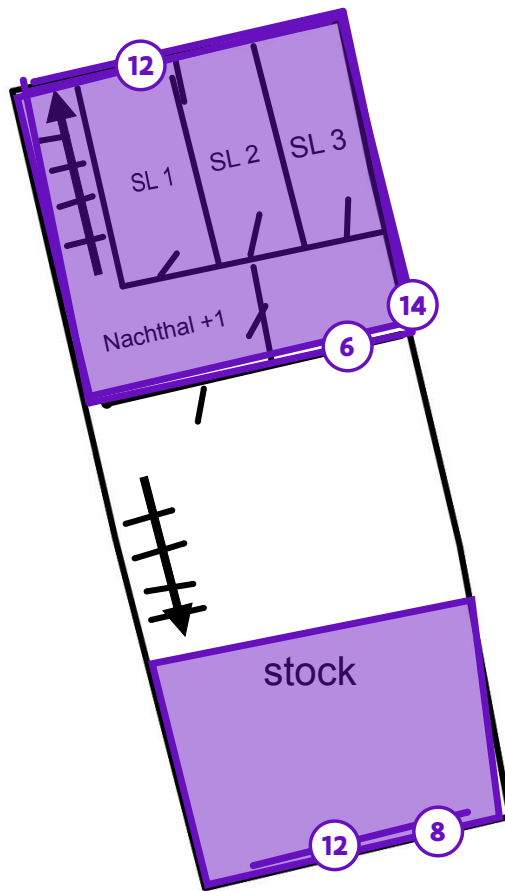
Plan 1.2: Woongedeelte + stock (eerste verdieping)

Beschrijving	Type	Actie
6. Geplakte plinten	Advies	-
8. Vezelplaat + MW dichting 2 kleine daken	Advies	-
12. Kit ramen en omlijsting	Advies	-
14. Vynilvloer eerste verdiep voorgedeelte	Advies	-

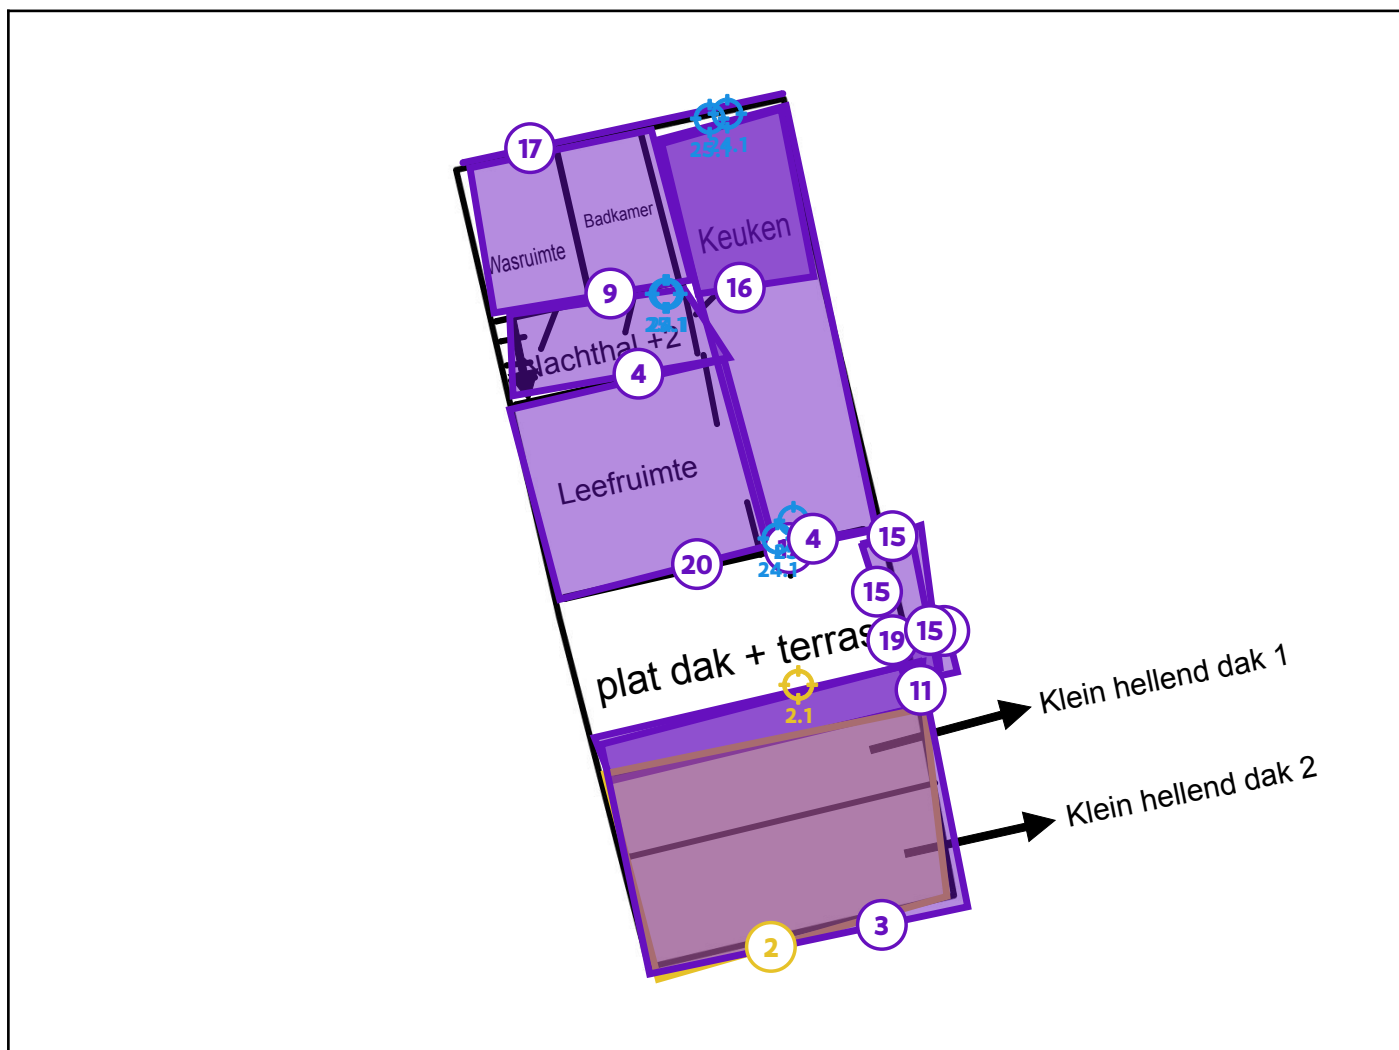
Plan 1.3: Woongedeelte (tweede verdieping)

Beschrijving	Type	Actie
2. Onderdak	Asbestmateriaal	Zorgvuldig beheren
2.1 Code: 6020162363	Puntmonster	-
3. Zolder 2 en 3 klein	Beperking	-
4. Laminaat woongedeelte	Advies	-
9. Tegellijm badkamer en Wasruimte	Advies	-
11. EPDM dakterras	Advies	-
15. Deksteen scheidingsmuur	Advies	-

16. Keuken woongedeelte	Advies	-
17. Kit omlijsting en metselwerk	Advies	-
19. Deksteen dak	Advies	-
20. Tegellijm van tegelvloer onder tapijt leefruimte	Advies	-
24. Pleisterwerk muren	Geen asbest	-
24.1 Code: 1	Mengmonster	-
25. Pleisterwerk plafond	Geen asbest	-
25.1 Code: 3	Mengmonster	-

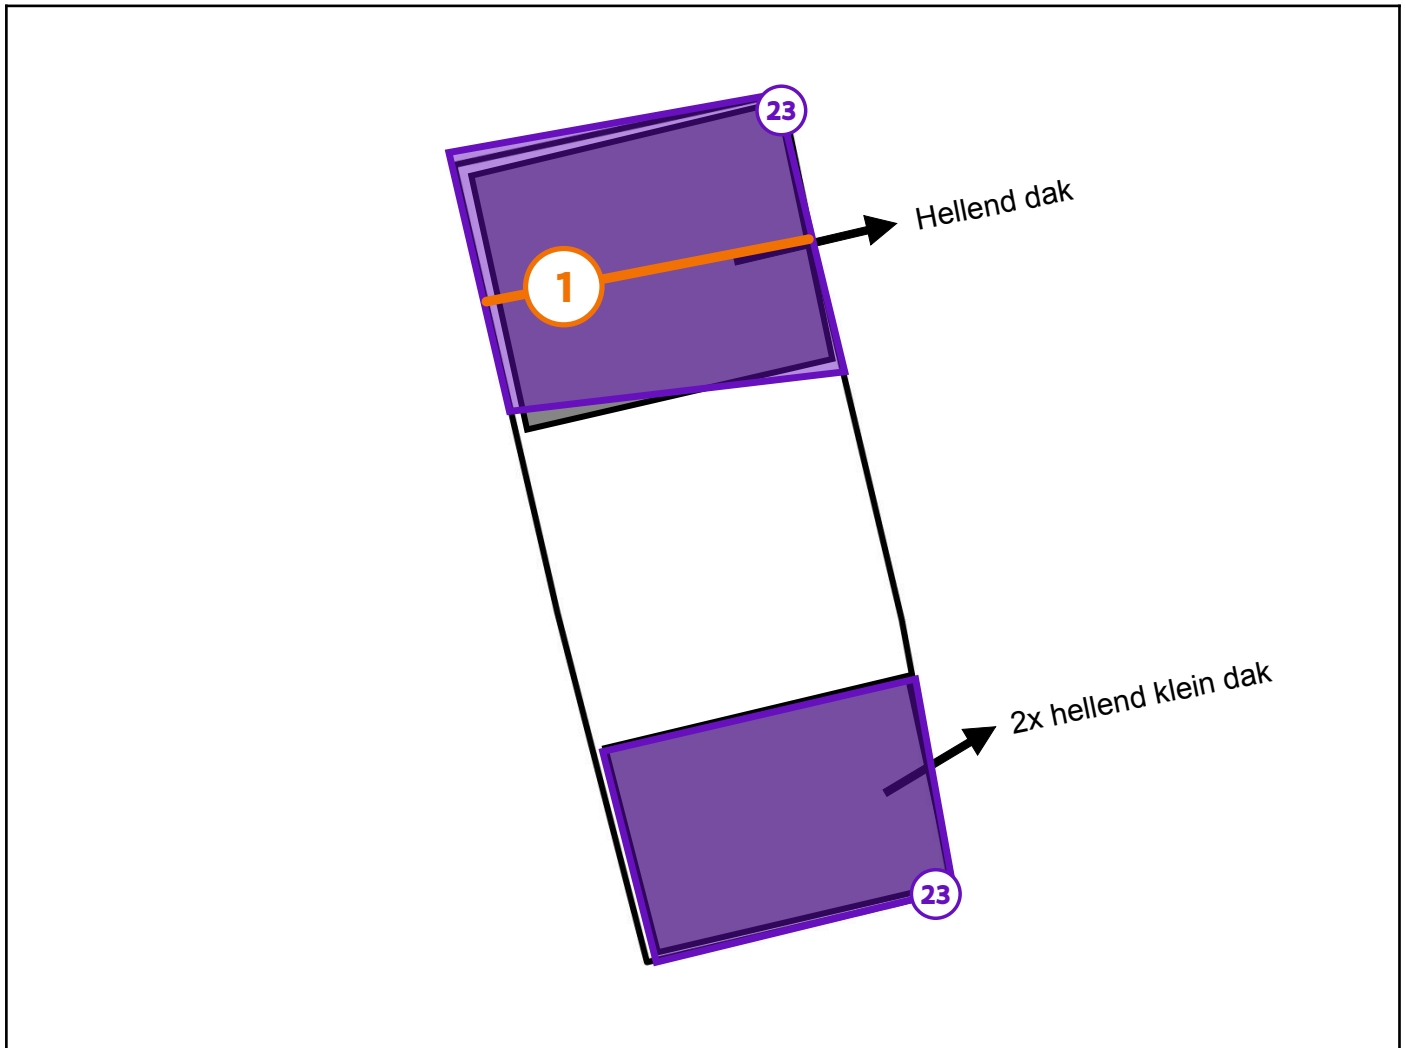
Plan 1.4: Hoofdgebouw plan

Beschrijving	Type	Actie
1. Nokpannen	Asbestmateriaal	Verwijderen
23. Hellende daken (buiten)	Advies	-

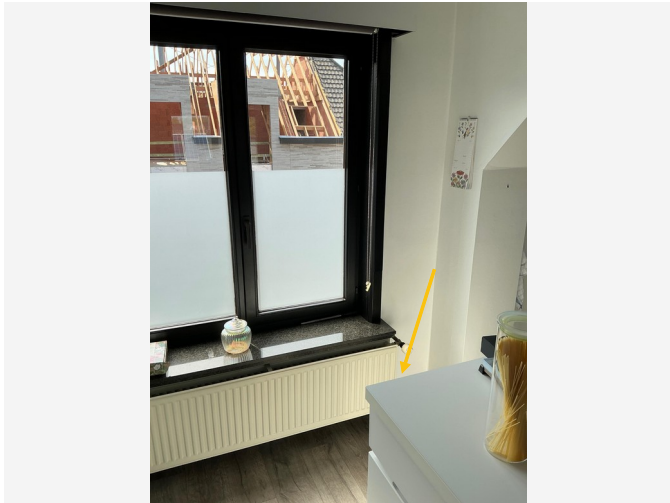
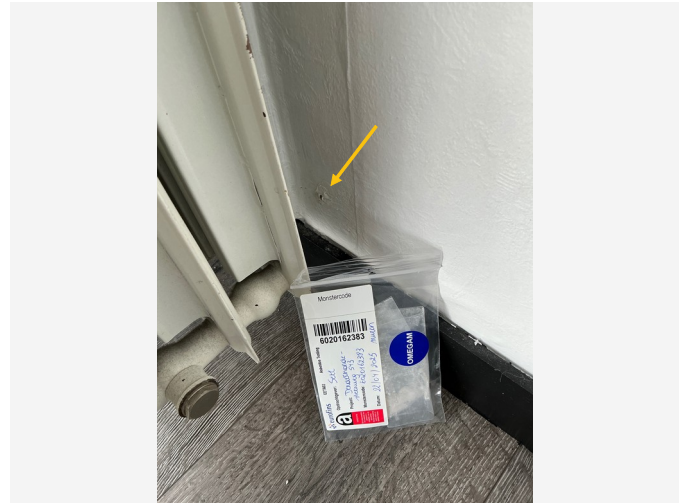
Fiche 24: Pleisterwerk muren

Geen asbest

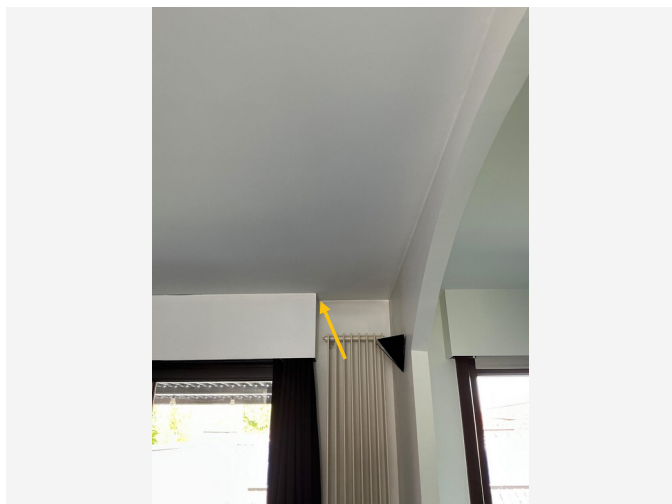
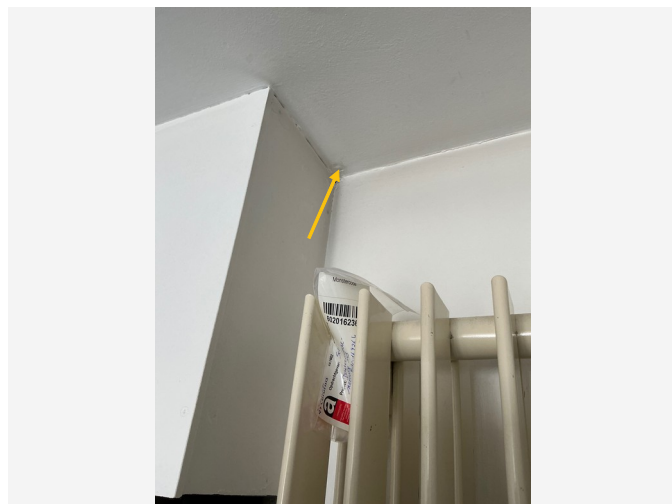
Fiche 25: Pleisterwerk plafond

Geen asbest
