Asbestinventarisatattest

Loddershoek 10, 1750 Lennik

Attestnummer : 20250319-000384.000

Niet-asbestveilig

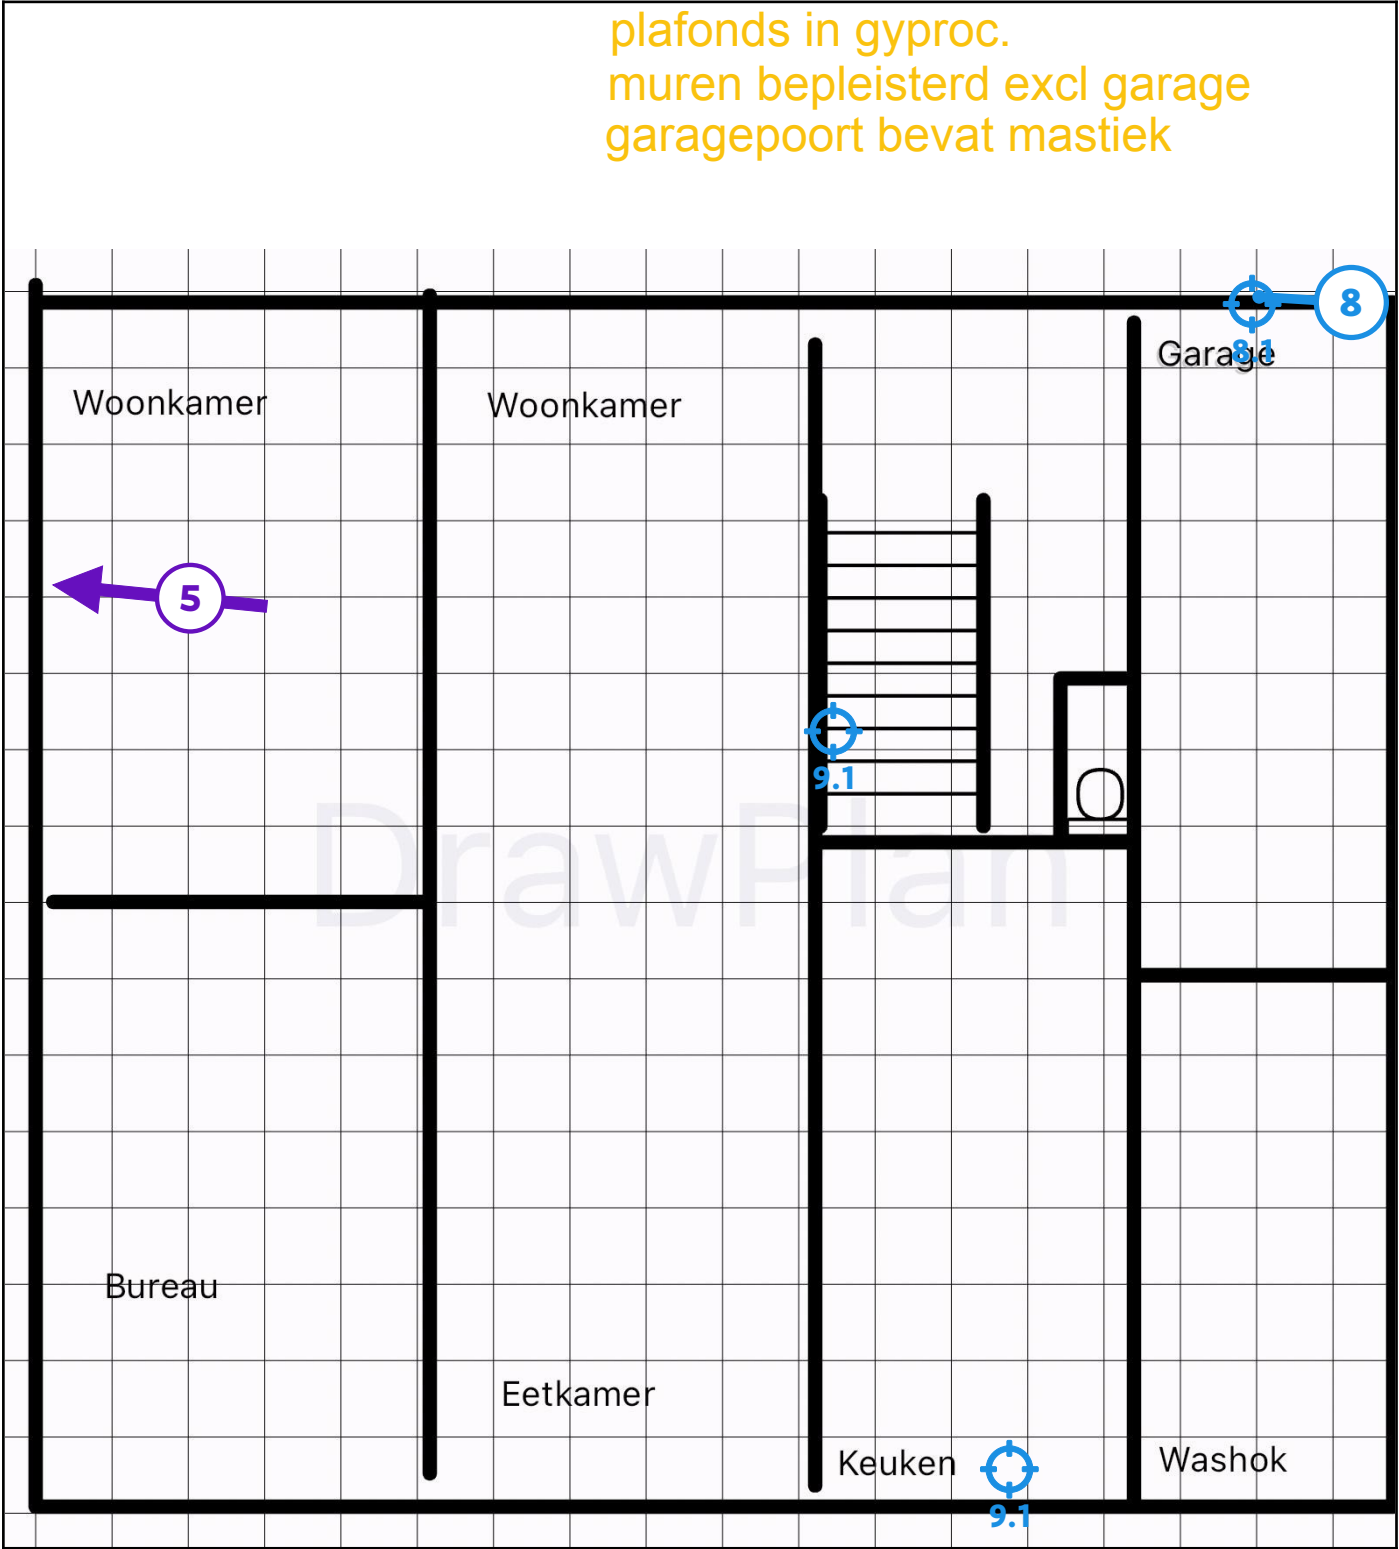
Plan 1.1: Glv

5. Kachelkoord (visueel niet verdacht)	Advies	-
8. Kit kozijn-muur (met staalname).	Geen asbest	-
8.1 Code: 2	Puntmonster	-
9. Muurpleister	Geen asbest	-
9.1 Code: 1	Mengmonster	-

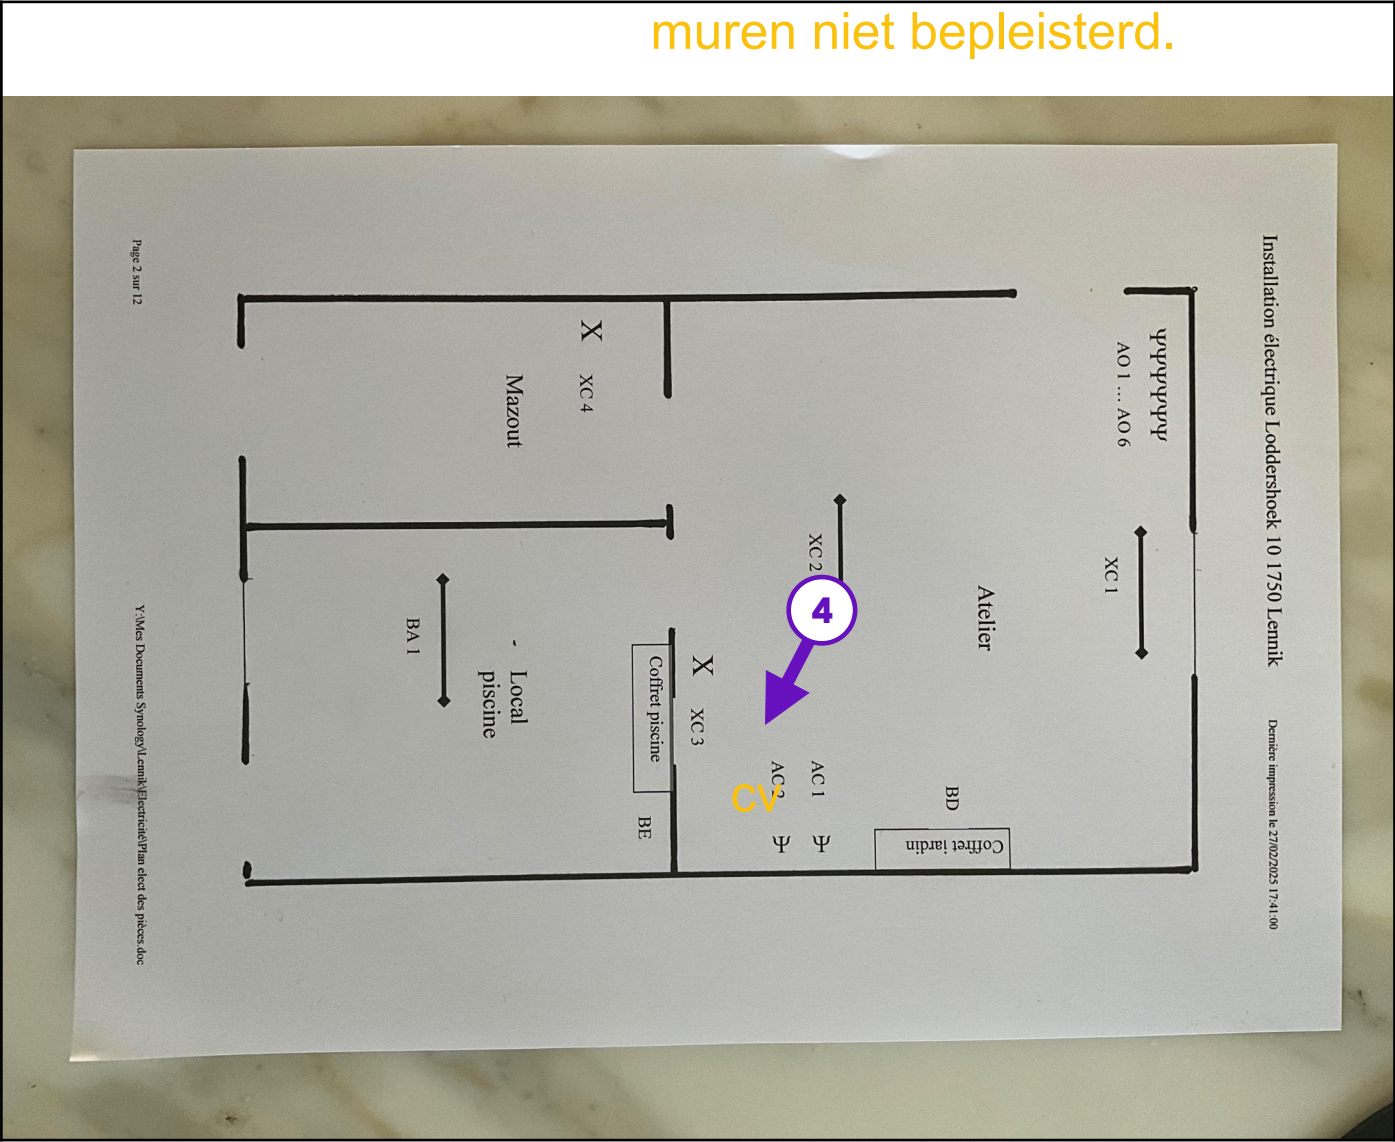
Plan 1.2: Glv

Beschrijving	Type	Actie
4. HVAC-installatie: IAD bronnenboek: asbesthoudend (niet zichtbaar)	Advies	-
9. Muurpleister	Geen asbest	-

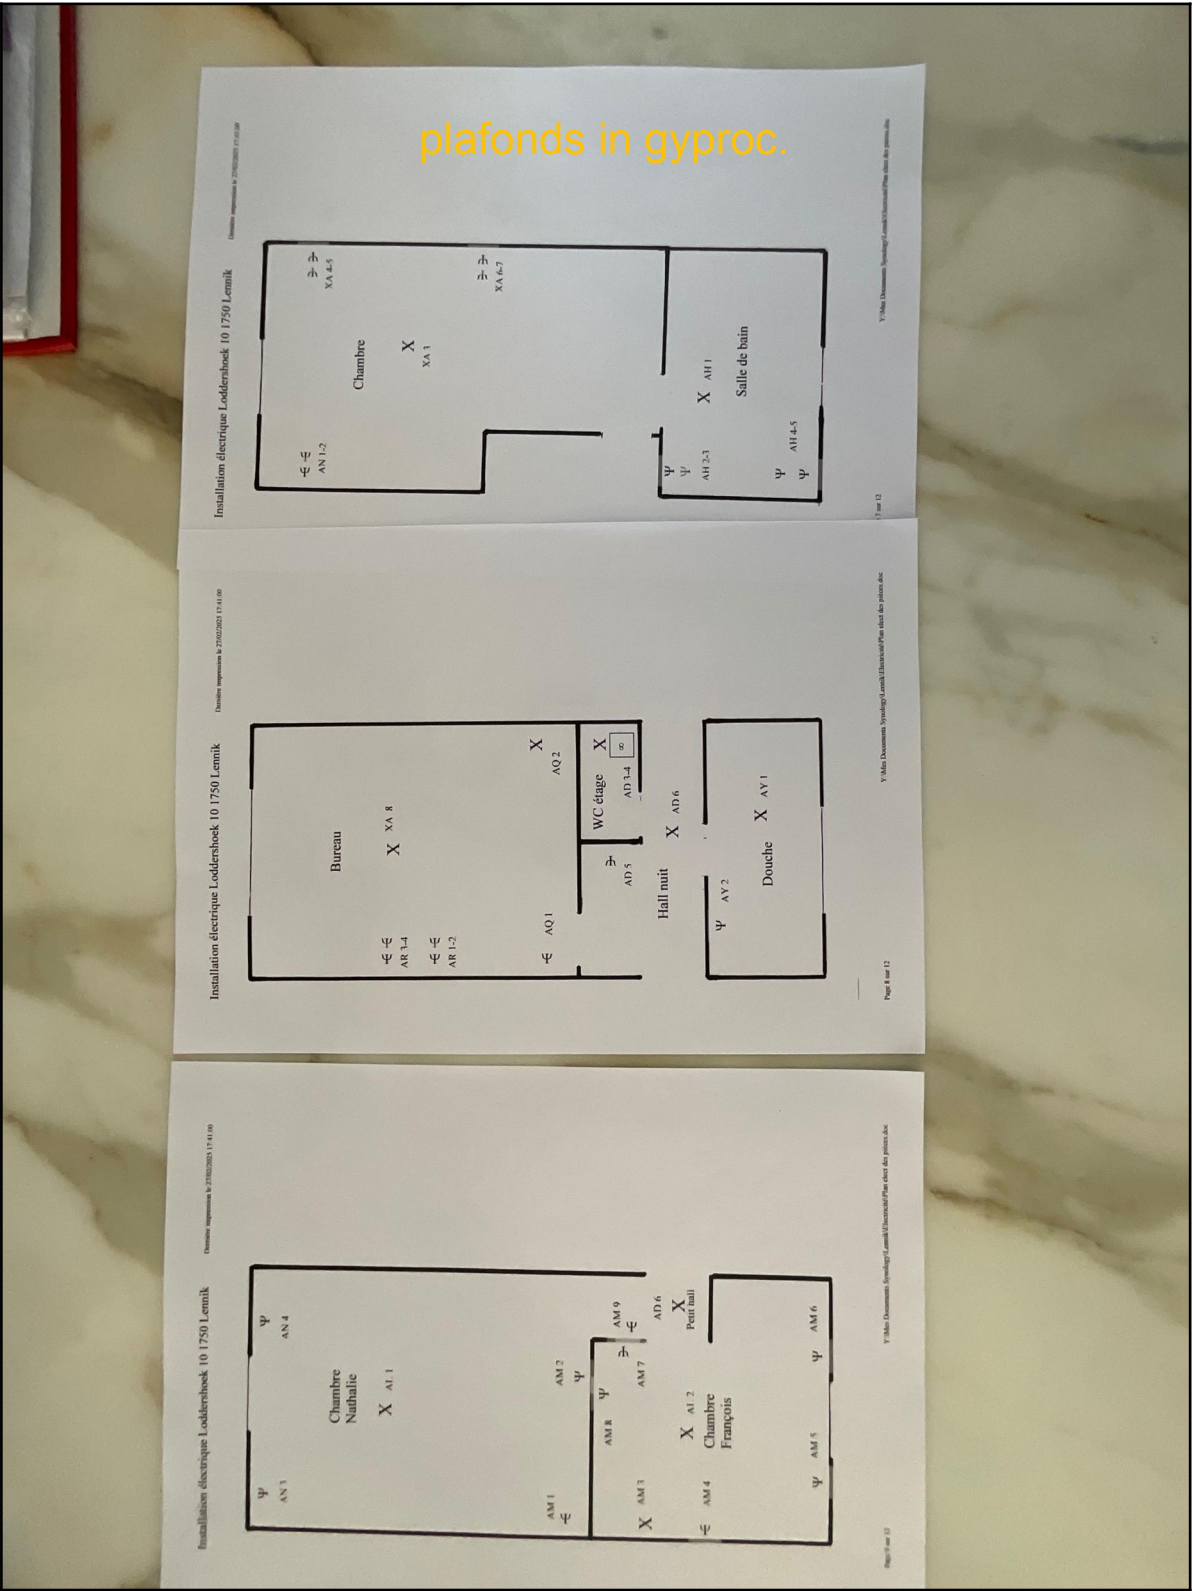
Plan 1.3: Vd1

3. valse plafonds	Advies	-
-------------------	--------	---

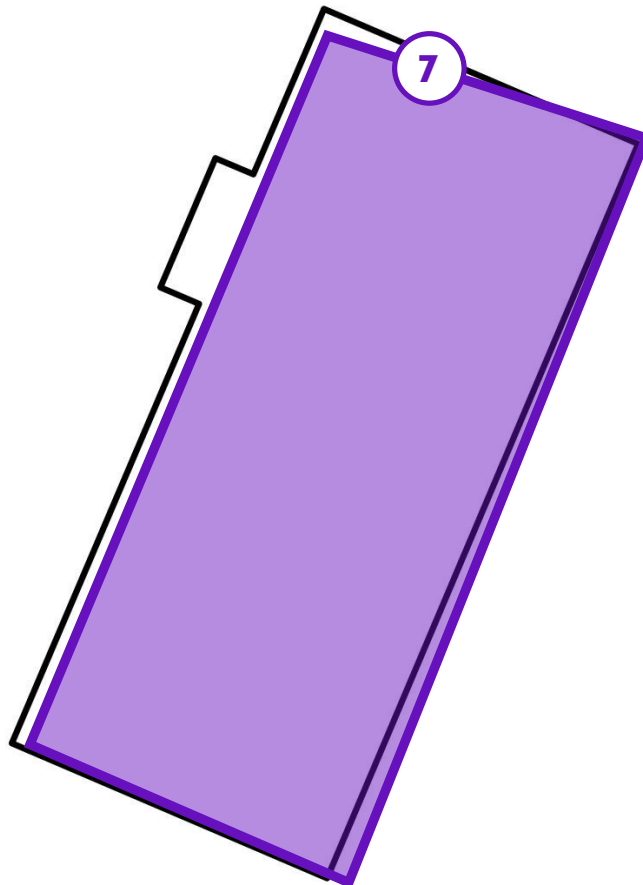
Plan 1.4: Hoofdgebouw plan

Alle pvc ramen hebben siliconen.

Beschrijving	Type	Actie
6. Kit niet verdacht (visueel vastgesteld)	Advies	-
7. Dakconstructie niet verdacht	Advies	-

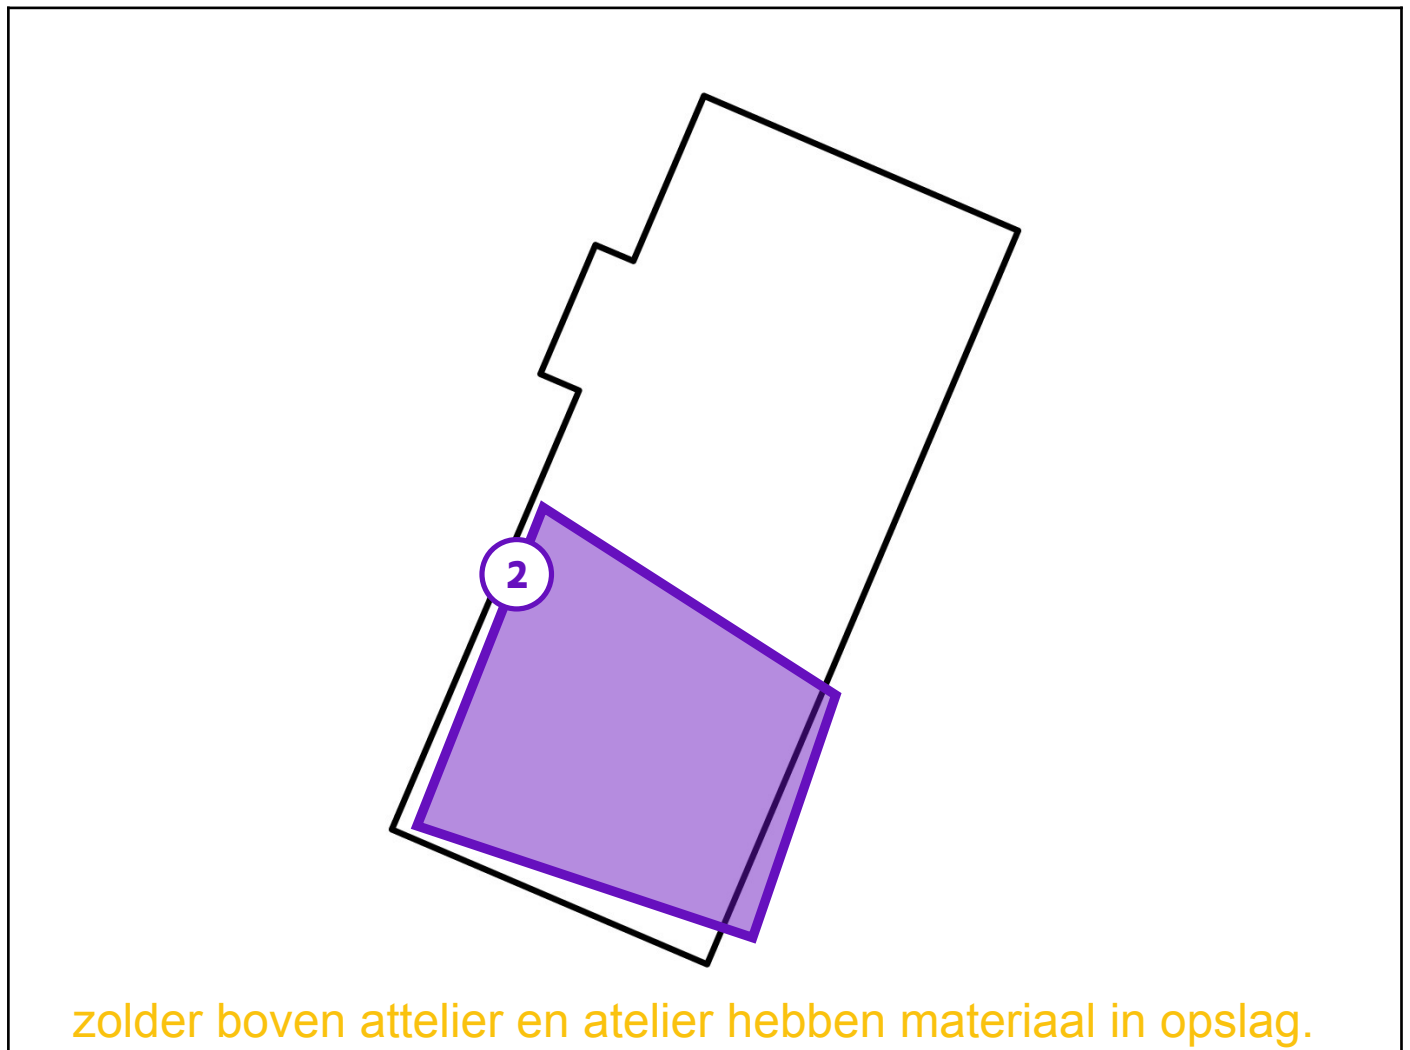
Plan 1.5: Hoofdgebouw plan

Beschrijving	Type	Actie
2. Materiaal in opslag.	Beperking	-
