Asbestinventarisatetest

Provijnsstraat 26, 3020 Herent

Attestnummer : 20241216-000338.000

Niet-asbestveilig

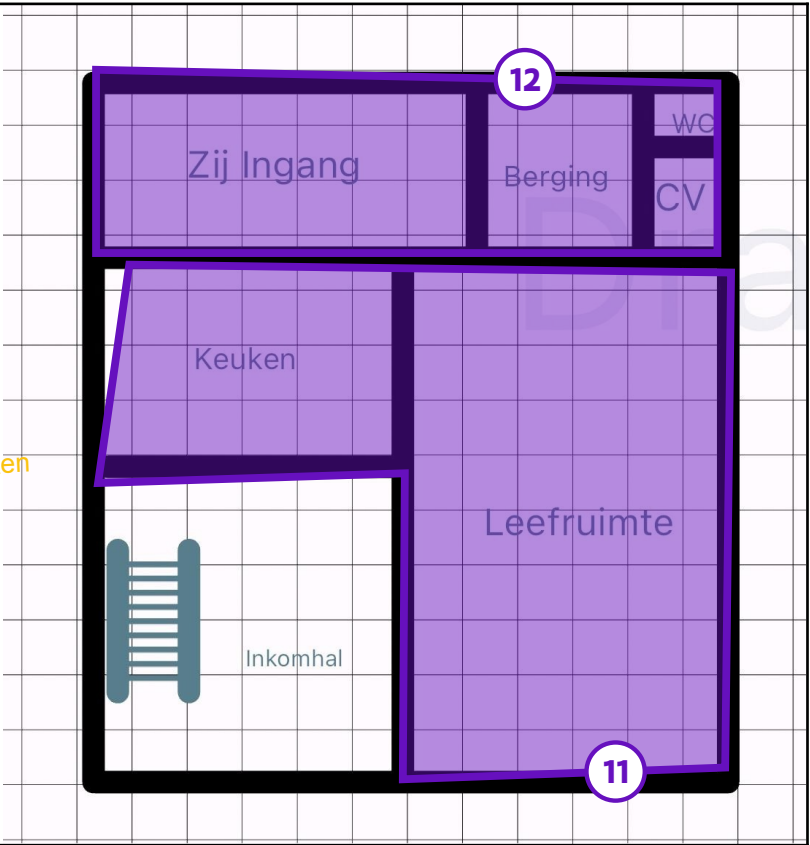
Plan 1.1: GVL

schakelaars bevinden zich op verschillende plekken

Beschrijving	Type	Actie
3. Bakeliet toep.(schakelaars-stopcontacten-verdeeldozen-radiatorknoppen	Asbestmateriaal	Zorgvuldig beheren
11. Zachte plafondtegels	Advies	-
12. Plafondtegels in hout berging / wc / stookruimte	Advies	-

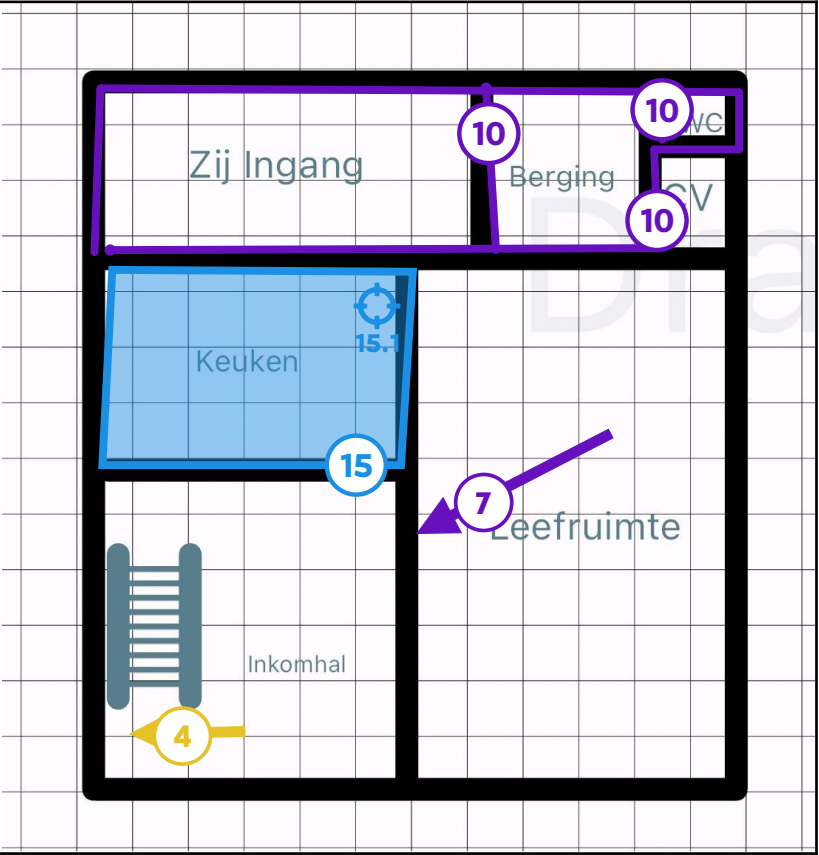
Plan 1.2: GVL

enkel inkomhal bepleisterd

Beschrijving	Type	Actie
4. Bakeliet tellerkast	Asbestmateriaal	Zorgvuldig beheren
7. Schouw	Beperking	-
10. Valse wanden in hout (zij ingang/ berging/wc	Advies	-
15. Vloerzeil keuken	Geen asbest	-
15.1 Code: S3	Puntmonster	-
16. Plafondpleister	Geen asbest	-

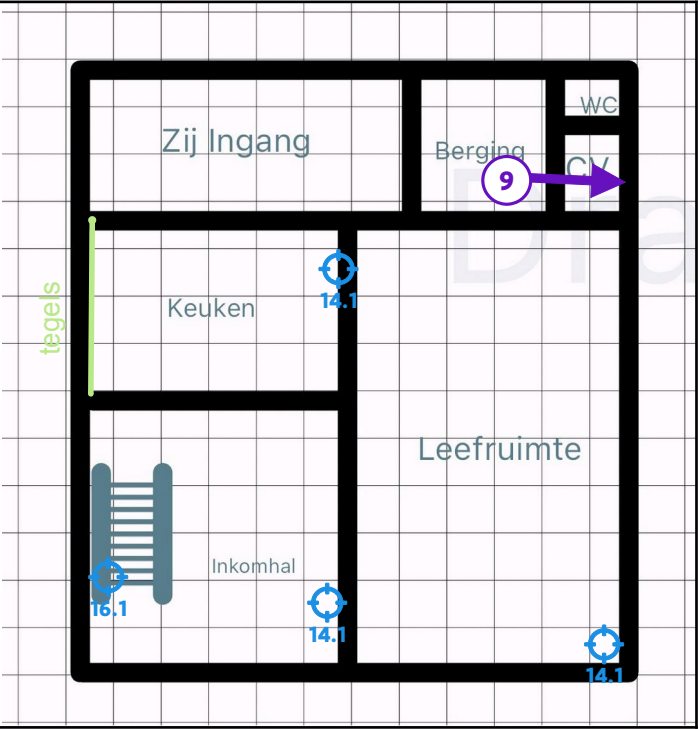
Plan 1.3: GVL

alle niet aangeduide muren zijn bepleisterd

Beschrijving	Type	Actie
9. HVAC-installatie: informatie uit serienummer	Advies	-
14. Muurpleister	Geen asbest	-
14.1 Code: S1	Mengmonster	-
16. Plafondpleister	Geen asbest	-
16.1 Code: S2	Puntmonster	-

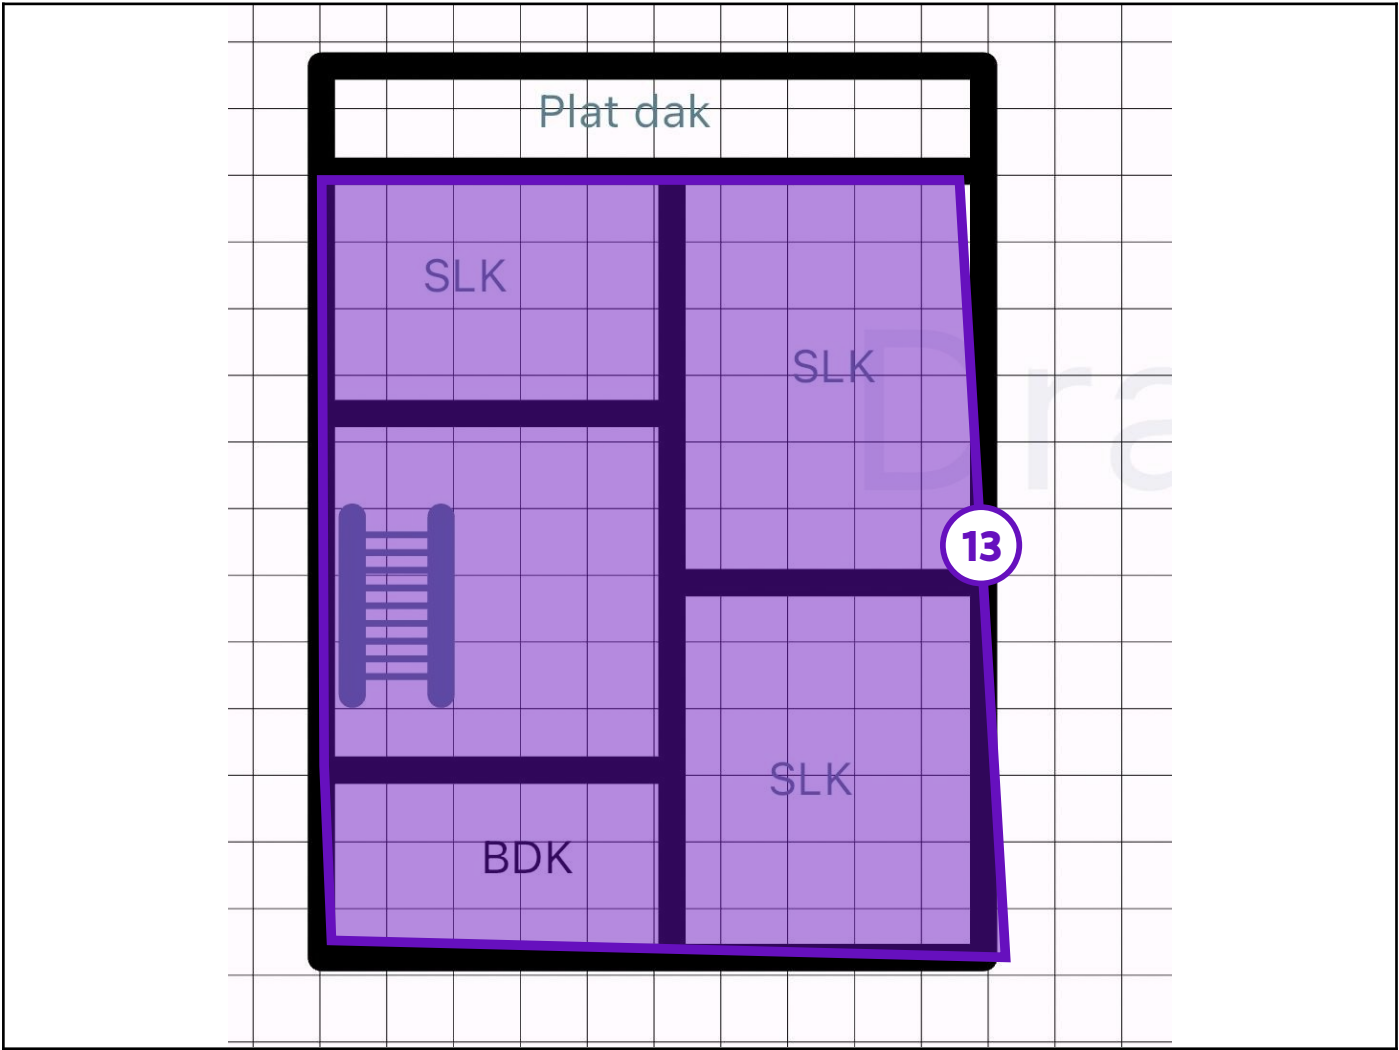
Plan 1.4: V1

Beschrijving	Type	Actie
13. Tapas plein v1	Advies	-

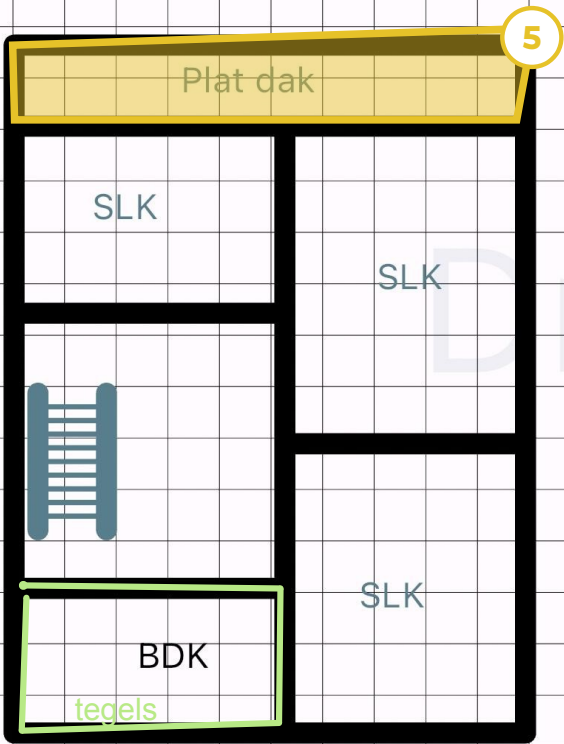
Plan 1.5: V1

alle niet aangeduide muren bepleisterd

Beschrijving	Type	Actie
5. Roofing (zonder staalname: kans lekkage)	Asbestmateriaal	Zorgvuldig beheren
14. Muurpleister	Geen asbest	-

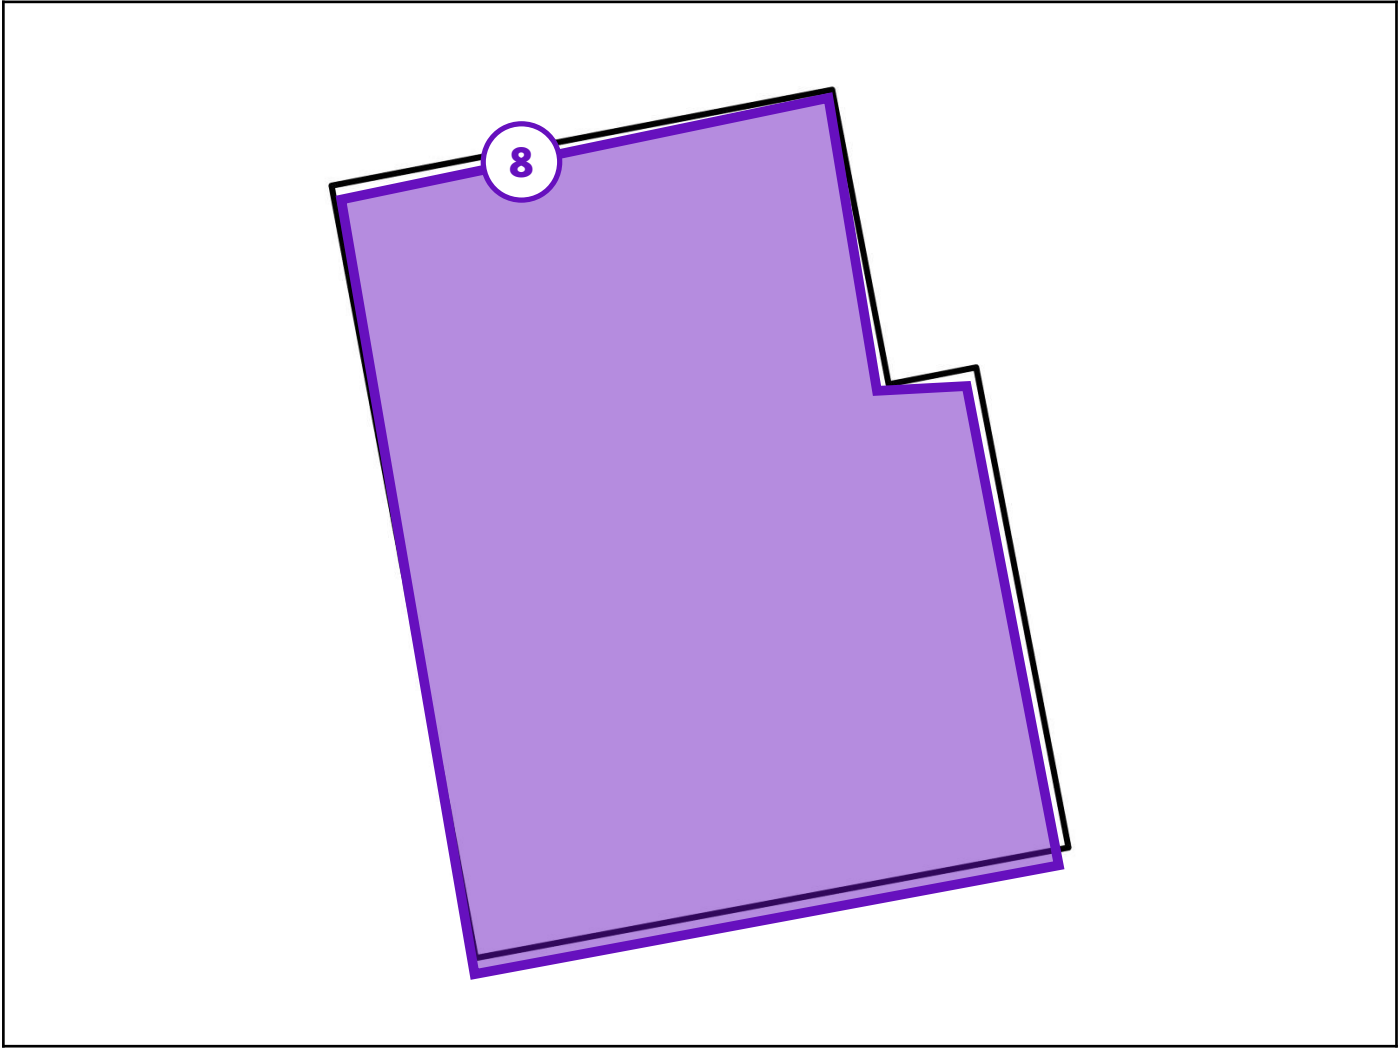
Plan 1.7: Hoofdgebouw plan

Beschrijving	Type	Actie
8. Onderdak woning	Advies	-

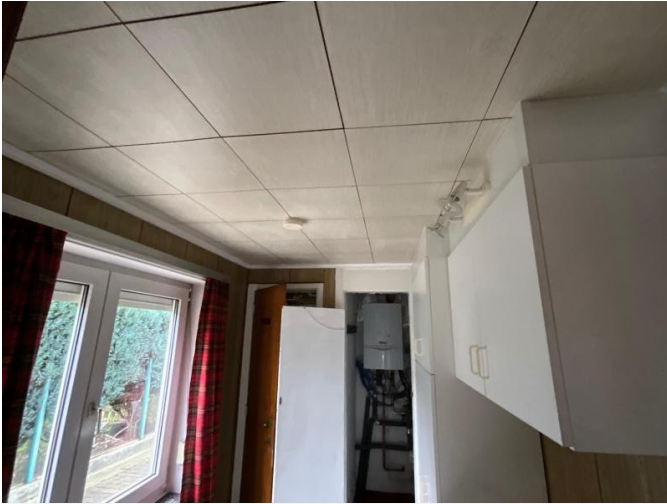
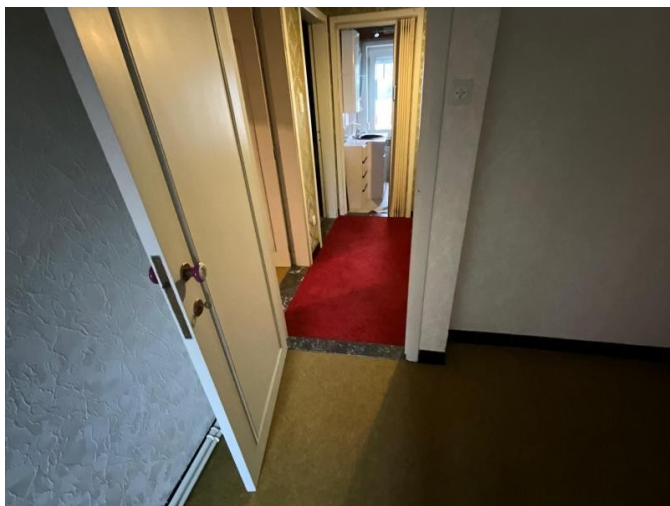
Fiche 12: Plafondtegels in hout berging / wc / stookruimte

Advies

Identificatiemethode	Vaststelling & expertise (niet-asbestverdacht)
----------------------	--

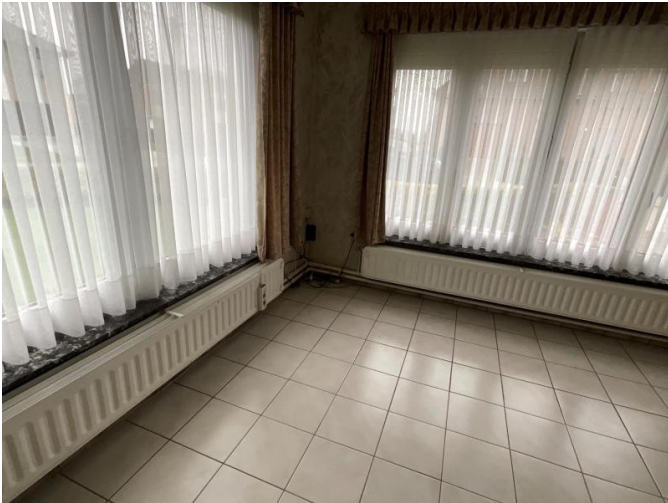
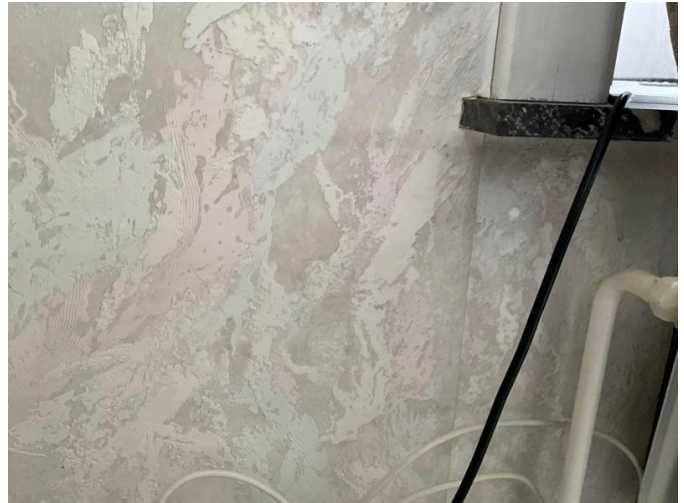
Fiche 14: Muurpleister

Geen asbest

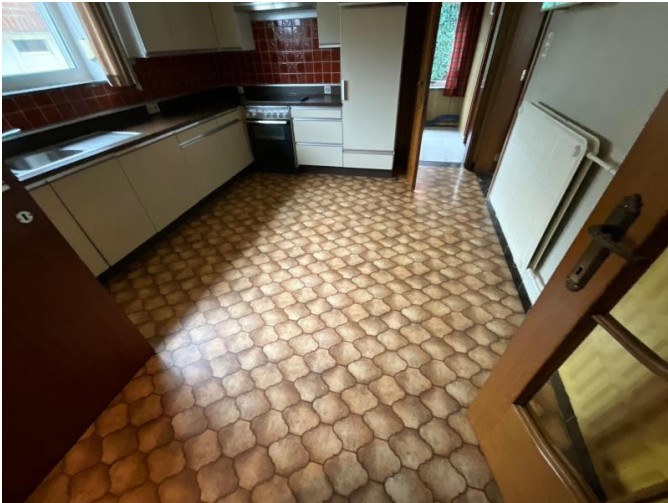
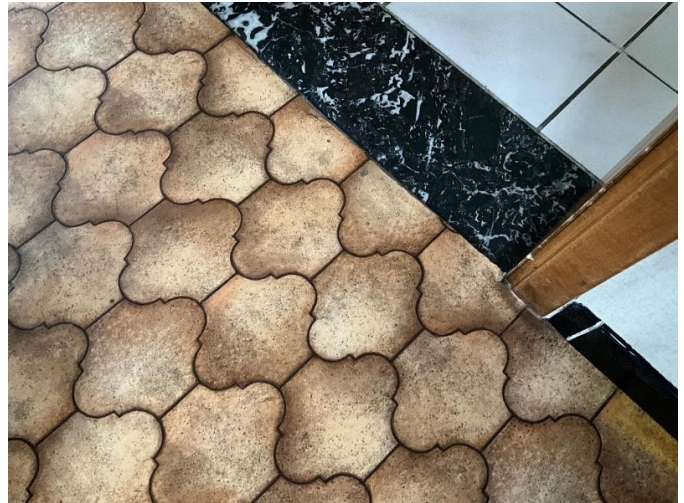
Fiche 15: Vloerzeil keuken

Geen asbest

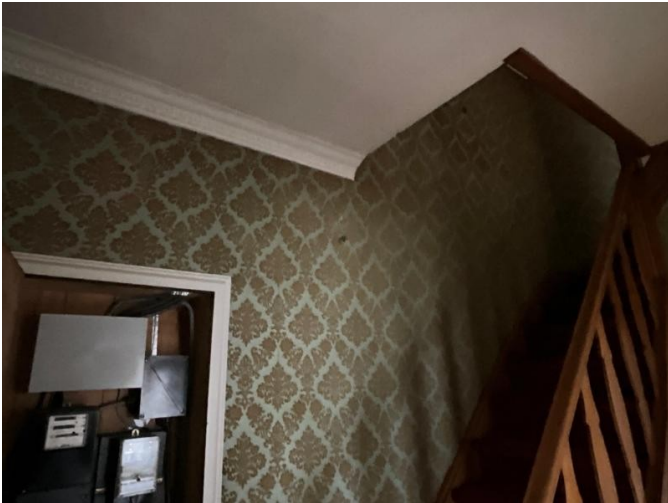
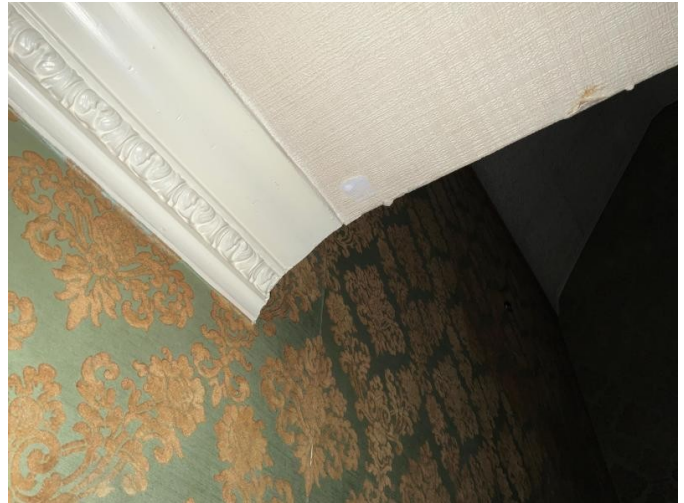
Fiche 16: Plafondpleister

Geen asbest
