Asbestinventarisatetest

Valkenstraat 22, 2275 Lille

Attestnummer : 20250508-000546.000

Uitgegeven op : 08.05.2025

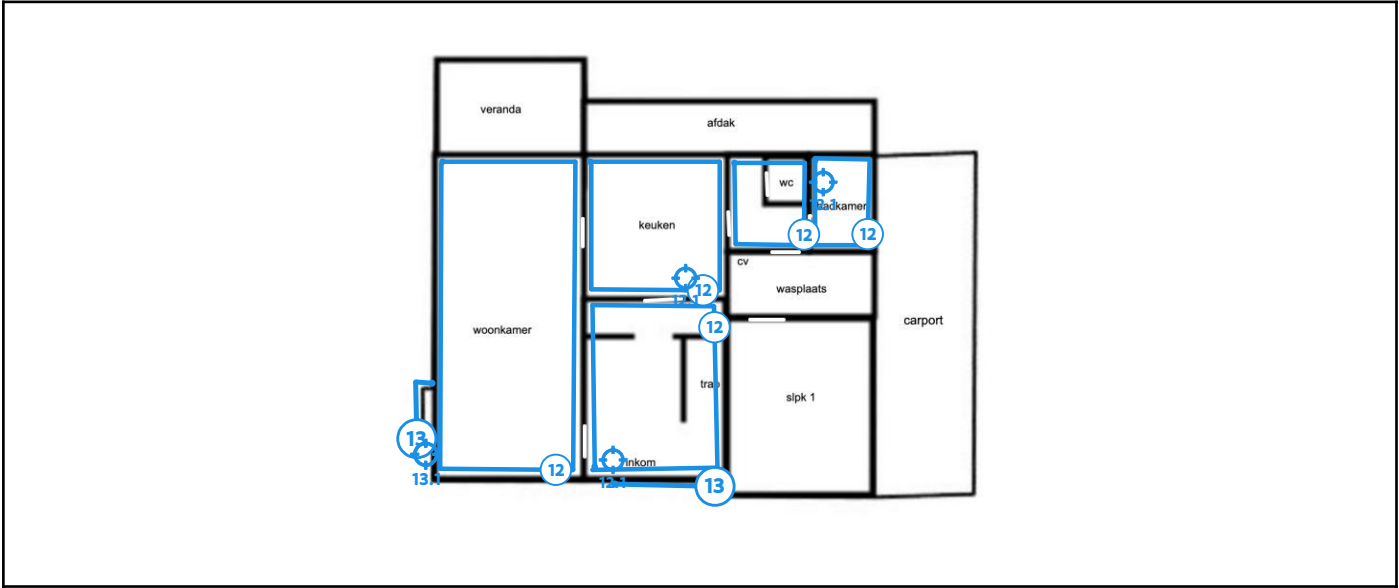
Plan 1.2: Gelijkvloers (wanden)

Beschrijving	Type	Actie
12. Pleister wanden	Geen asbest	-
12.1 Code: 1	Mengmonster	-
13. Crepi buitengevel	Geen asbest	-
13.1 Code: 5	Puntmonster	-

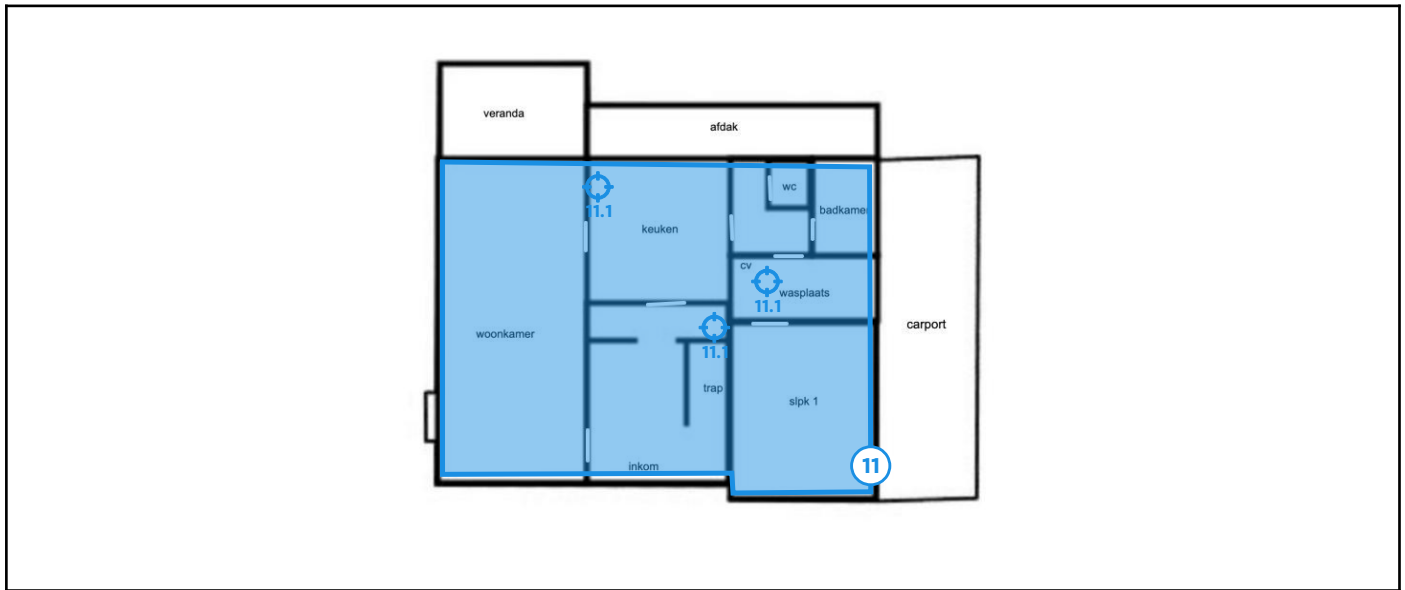
Plan 1.3: Gelijkvloers (plafonds)

Beschrijving	Type	Actie
11. Pleister plafonds	Geen asbest	-
11.1 Code: 2	Mengmonster	-

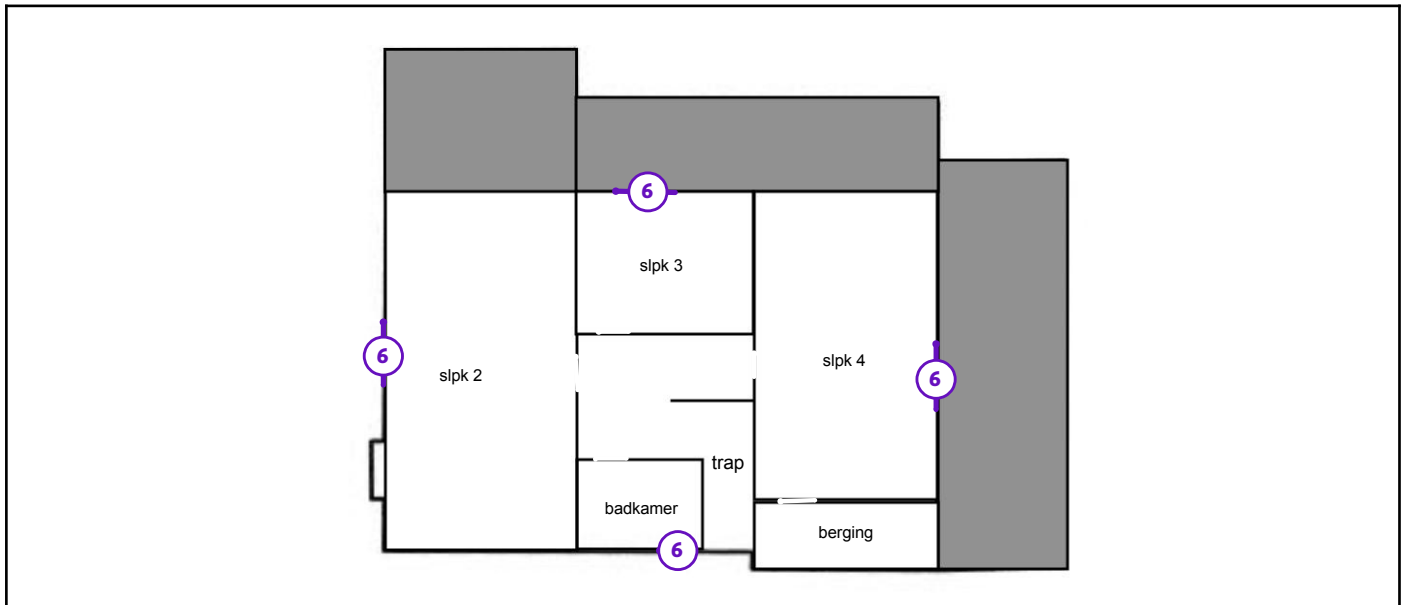
Plan 1.4: Verdieping

Beschrijving	Type	Actie
6. Ramen met flexibele kit	Advies	-

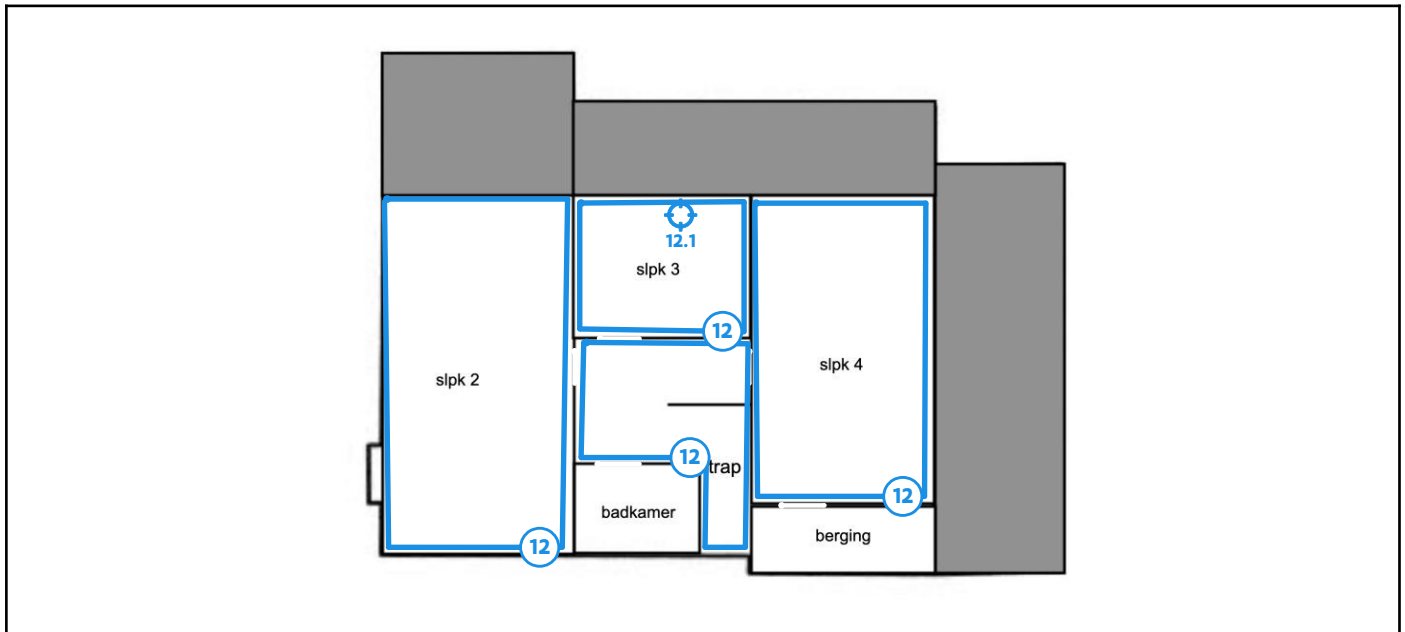
Plan 1.5: Verdieping (wanden)

Beschrijving	Type	Actie
12. Pleister wanden	Geen asbest	-
12.1 Code: 1	Mengmonster	-

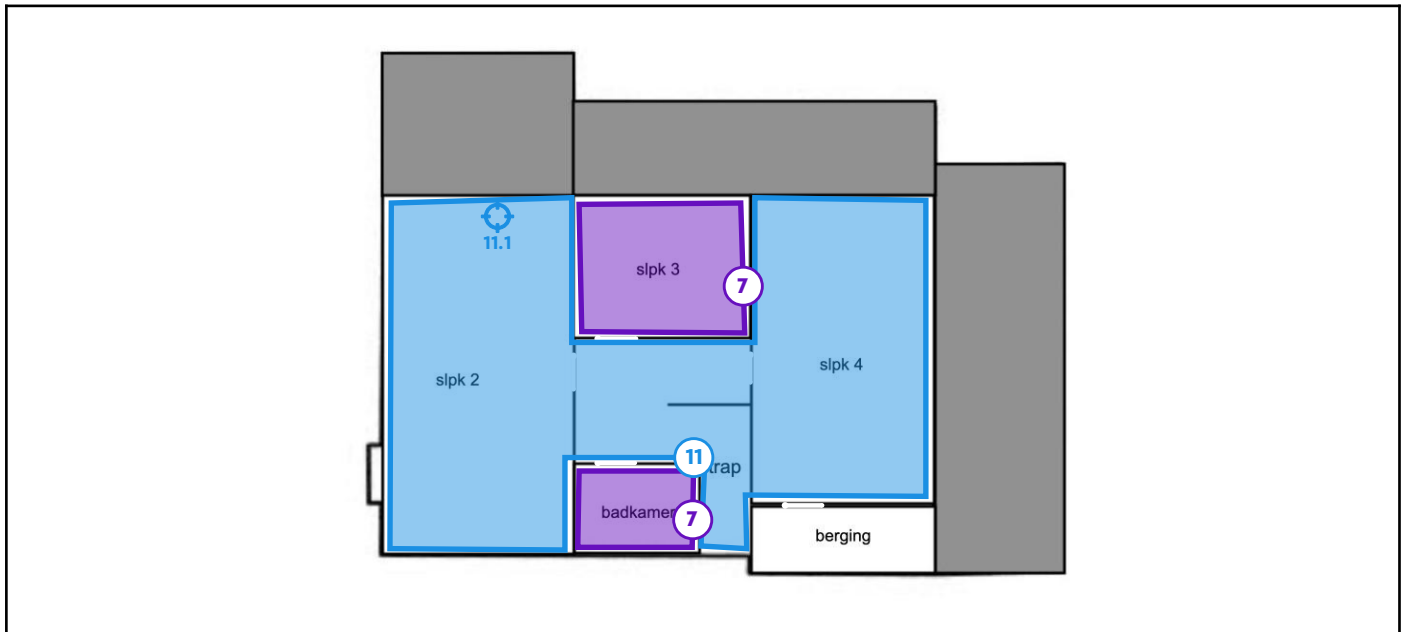
Plan 1.6: Verdieping (plafonds)

Beschrijving	Type	Actie
7. Valse plafonds hout/pvc/gipsplaat	Advies	-
11. Pleister plafonds	Geen asbest	-
11.1 Code: 2	Mengmonster	-

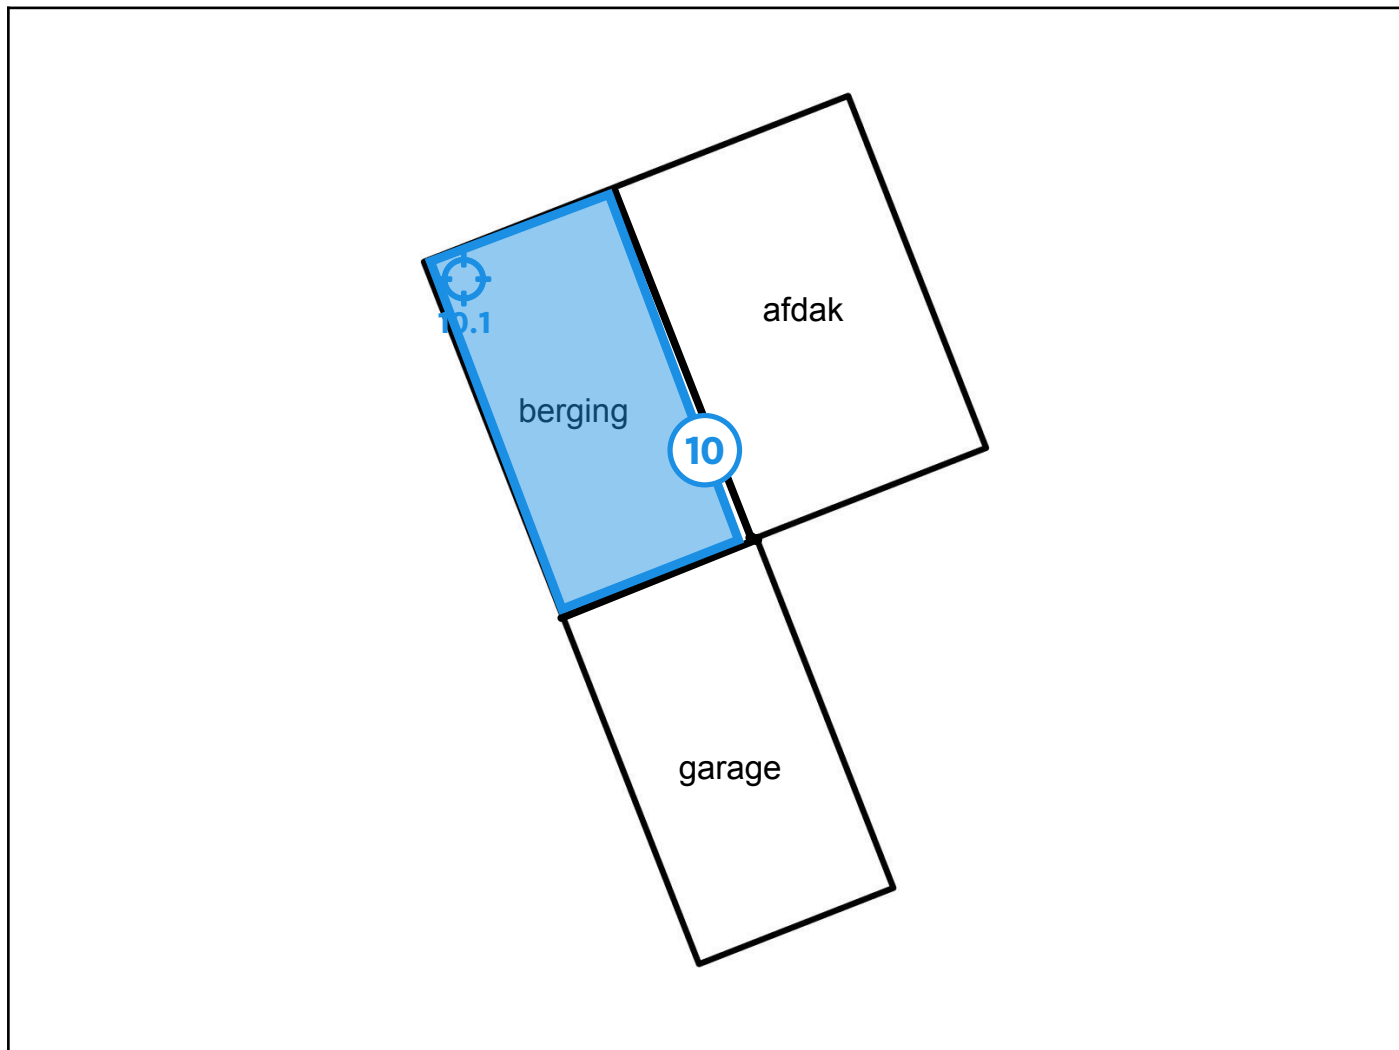
Plan 2.1: Garage en berging plan

Beschrijving	Type	Actie
10. Roofing met staalname	Geen asbest	-
10.1 Code: 4	Puntmonster	-

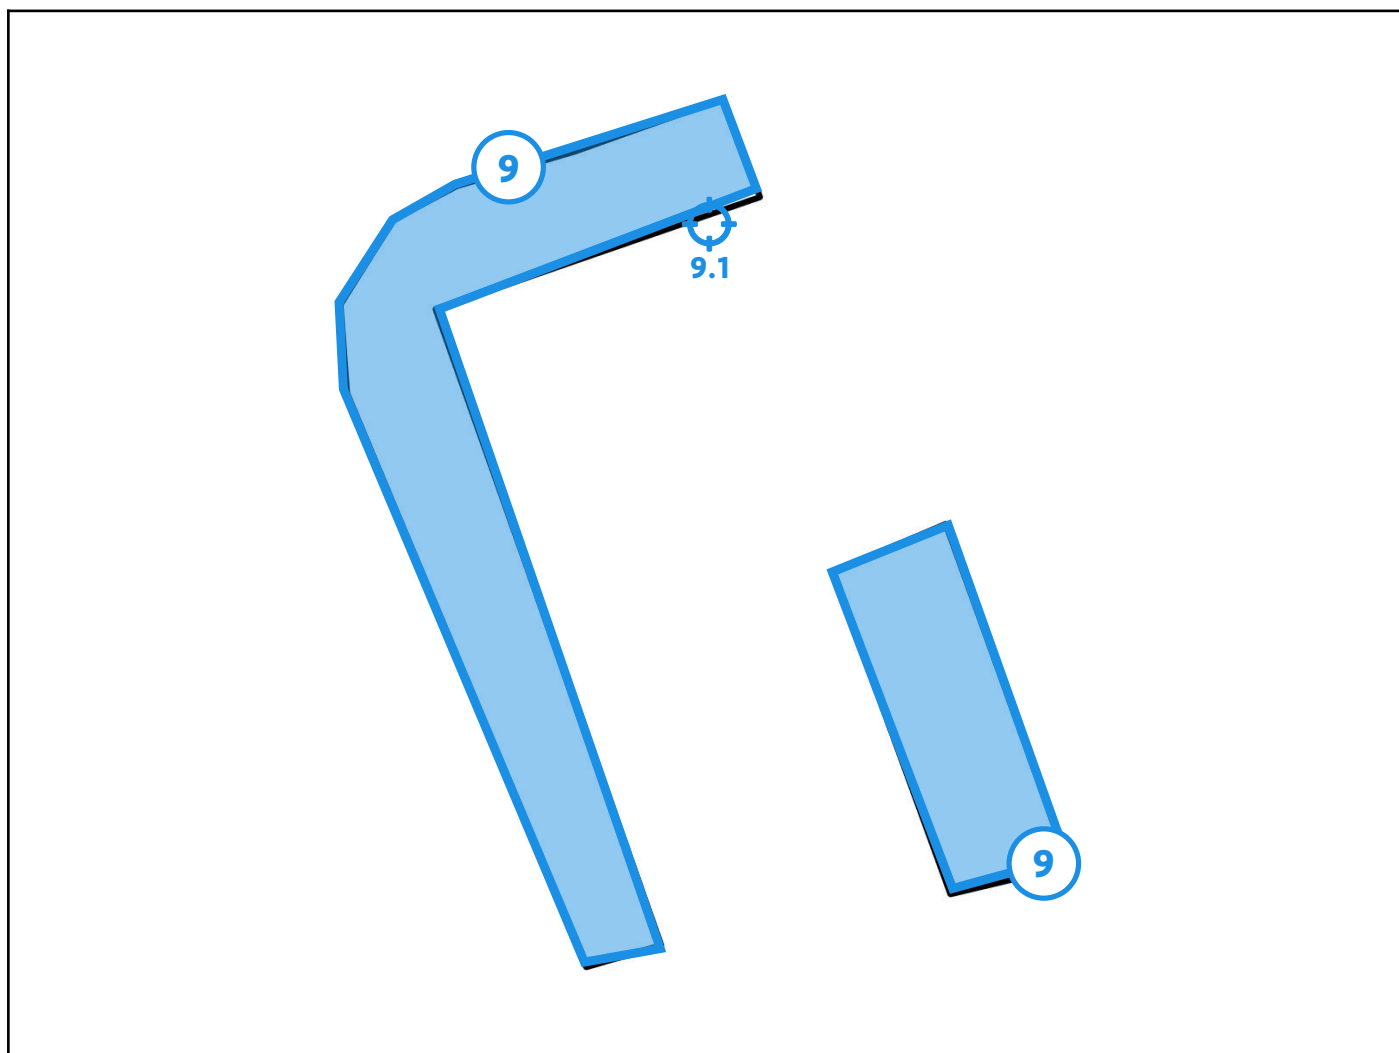
Plan 6.1: Verharding asfalt plan

Beschrijving	Type	Actie
9. Asfalt oprit	Geen asbest	-
9.1 Code: 3	Puntmonster	-
