# Asbestinventarisatattest

Schuttersvest 23/4, 2800 Mechelen

Attestnummer : 20250422-000504.000

Uitgegeven op : 22.04.2025

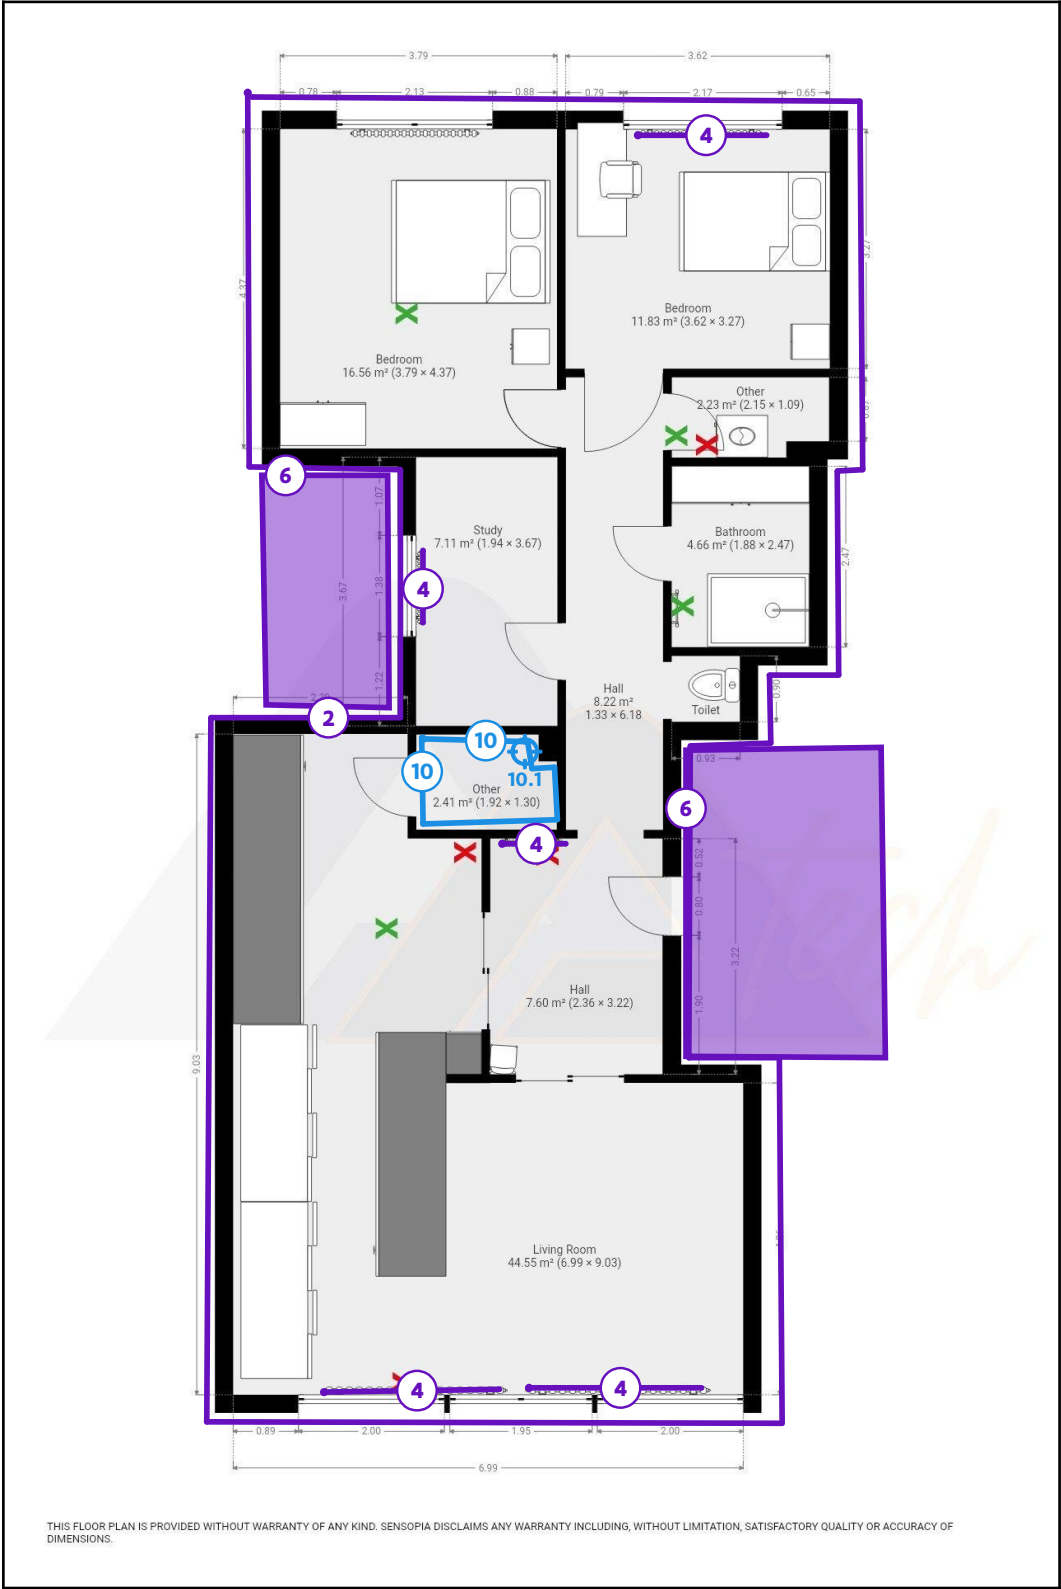
# Plan 1.3: grondplan appartement niv +4 algemeen

2. vloeren	Advies	-
4. gekoppelde radiatoren	Advies	-
6. gemeenschappelijke delen niet onderzocht	Advies	-
10. lijm faiencetegels	Geen asbest	-
10.1 Code: PM003	Puntmonster	-

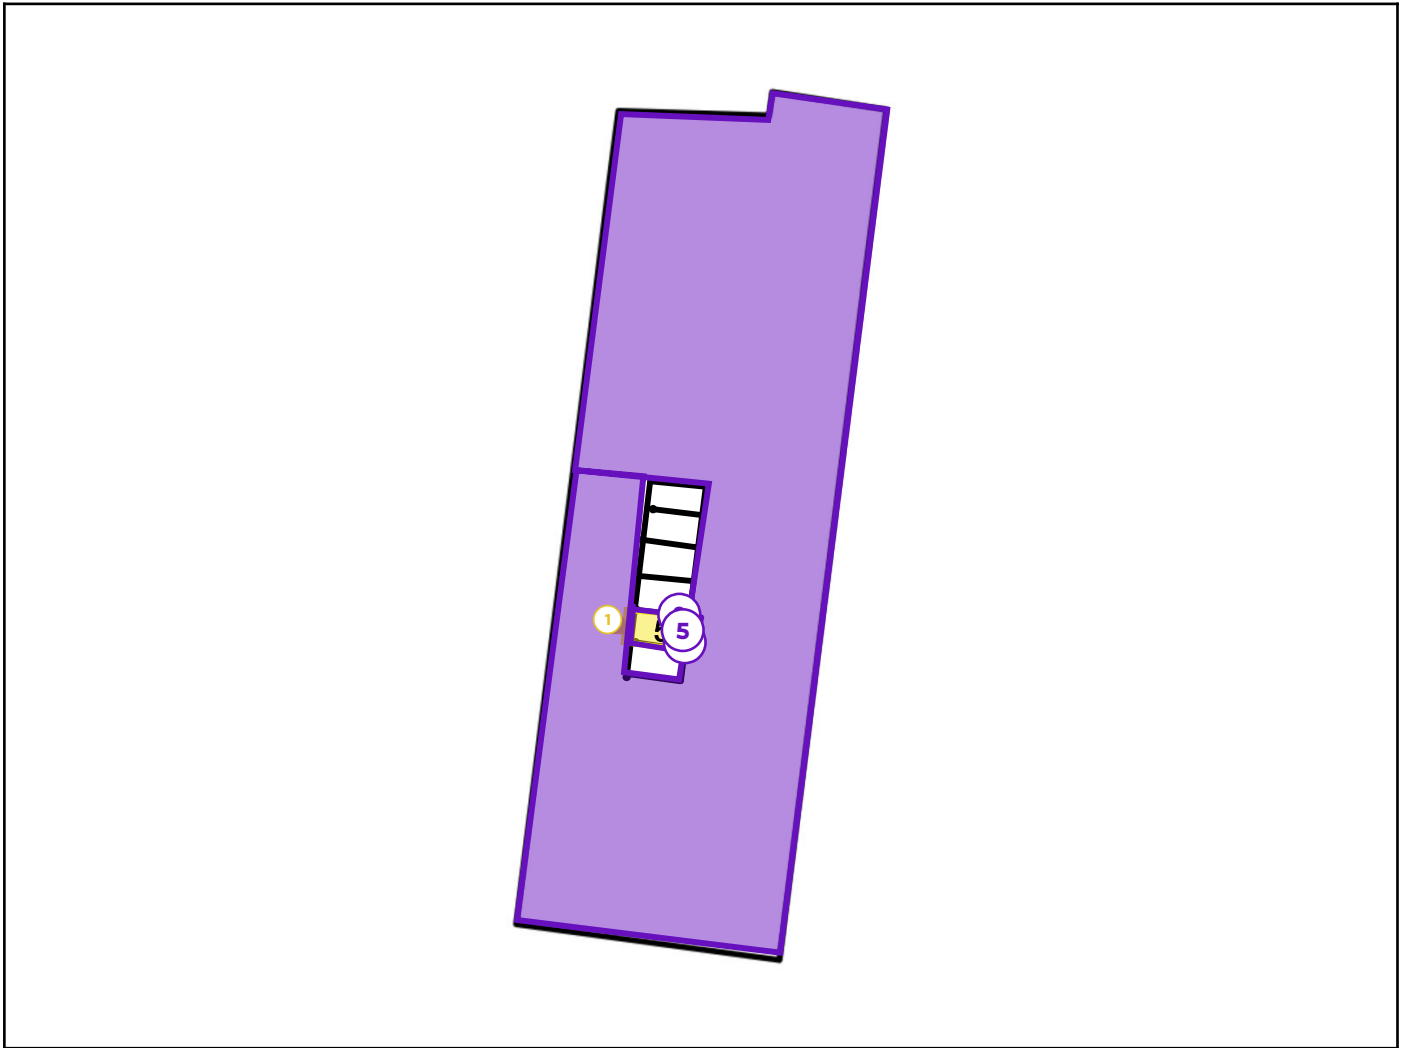
## Plan 1.4: berging niv +0

Beschrijving	Type	Actie
1. bakeliet schakelaars in kelder en berging	Asbestmateriaal	Zorgvuldig beheren
5. leidingisolatie berging (gemeenschappelijke delen)	Advies	-
6. gemeenschappelijke delen niet onderzocht	Advies	-
8. bergruimte	Advies	-

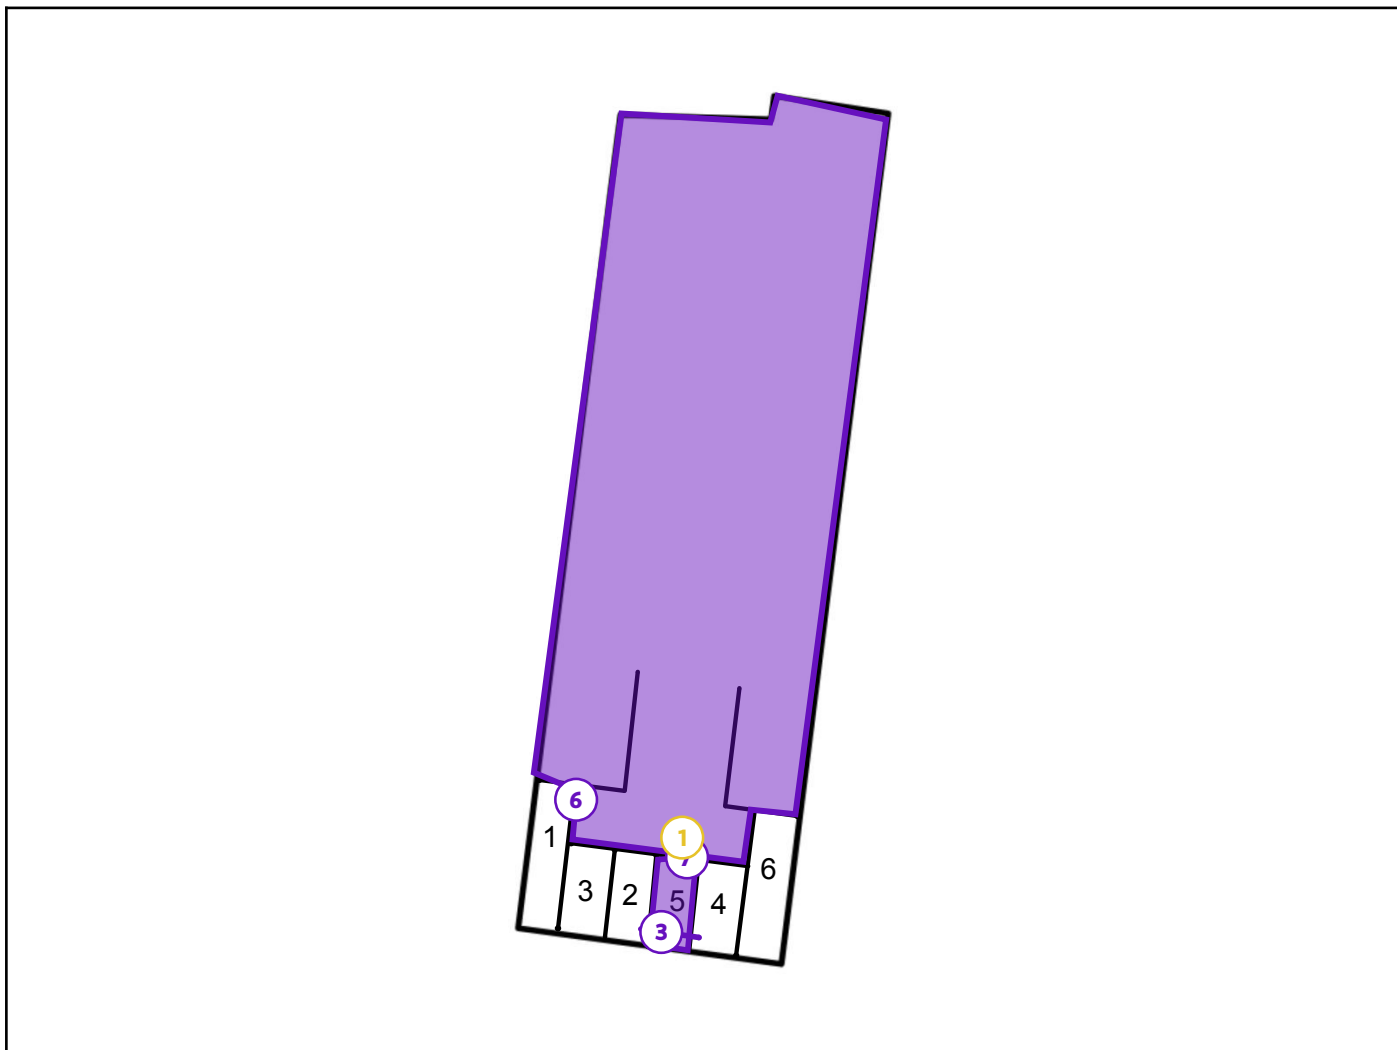
## Plan 1.5: privatieve kelderberging niv -1

Beschrijving	Type	Actie
1. bakeliet schakelaars in kelder en berging	Asbestmateriaal	Zorgvuldig beheren
3. leidingisolatie kelder	Advies	-
6. gemeenschappelijke delen niet onderzocht	Advies	-
7. kelder	Advies	-
