# Asbestinventarisatetest

Spilstraat 19, 3680 Maaseik

Attestnummer : 20250416-000421.000

Uitgegeven op : 16.04.2025

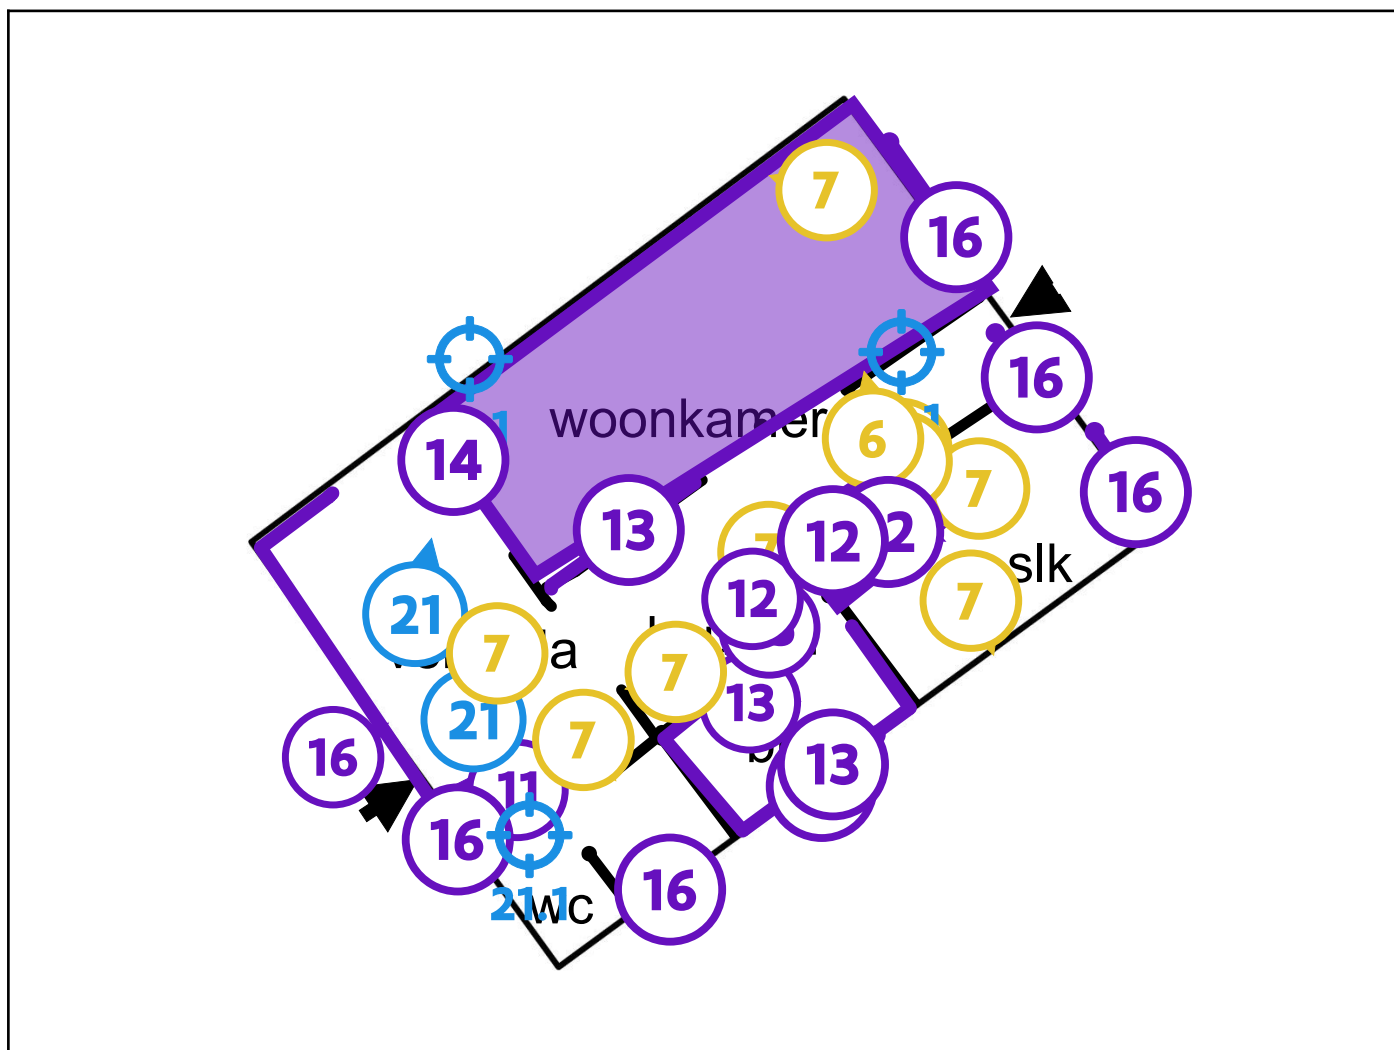
## Plan 1.1: nv0

Beschrijving	Type	Actie
5. bakeliet zekeringskast	Asbestmateriaal	Zorgvuldig beheren
6. Bakeliet meterkast	Asbestmateriaal	Zorgvuldig beheren
7. bakeliet schakelaars	Asbestmateriaal	Zorgvuldig beheren
11. raamtabletten in natuursteen	Advies	-
12. Vloerzeil aan trap naar kelder ( niet asbestverdacht)	Advies	-
13. eventuele tegellijn achter wandtegels badkamer en wc	Advies	-

14. Vloerzeilen woonkamer en nv1 ( niet asbestverdacht)	Advies	-
15. deurorpels in natuursteen	Advies	-
16. siliconen kunststoframen	Advies	-
21. pleister wanden	Geen asbest	-
21.1 Code: a611	Mengmonster	-

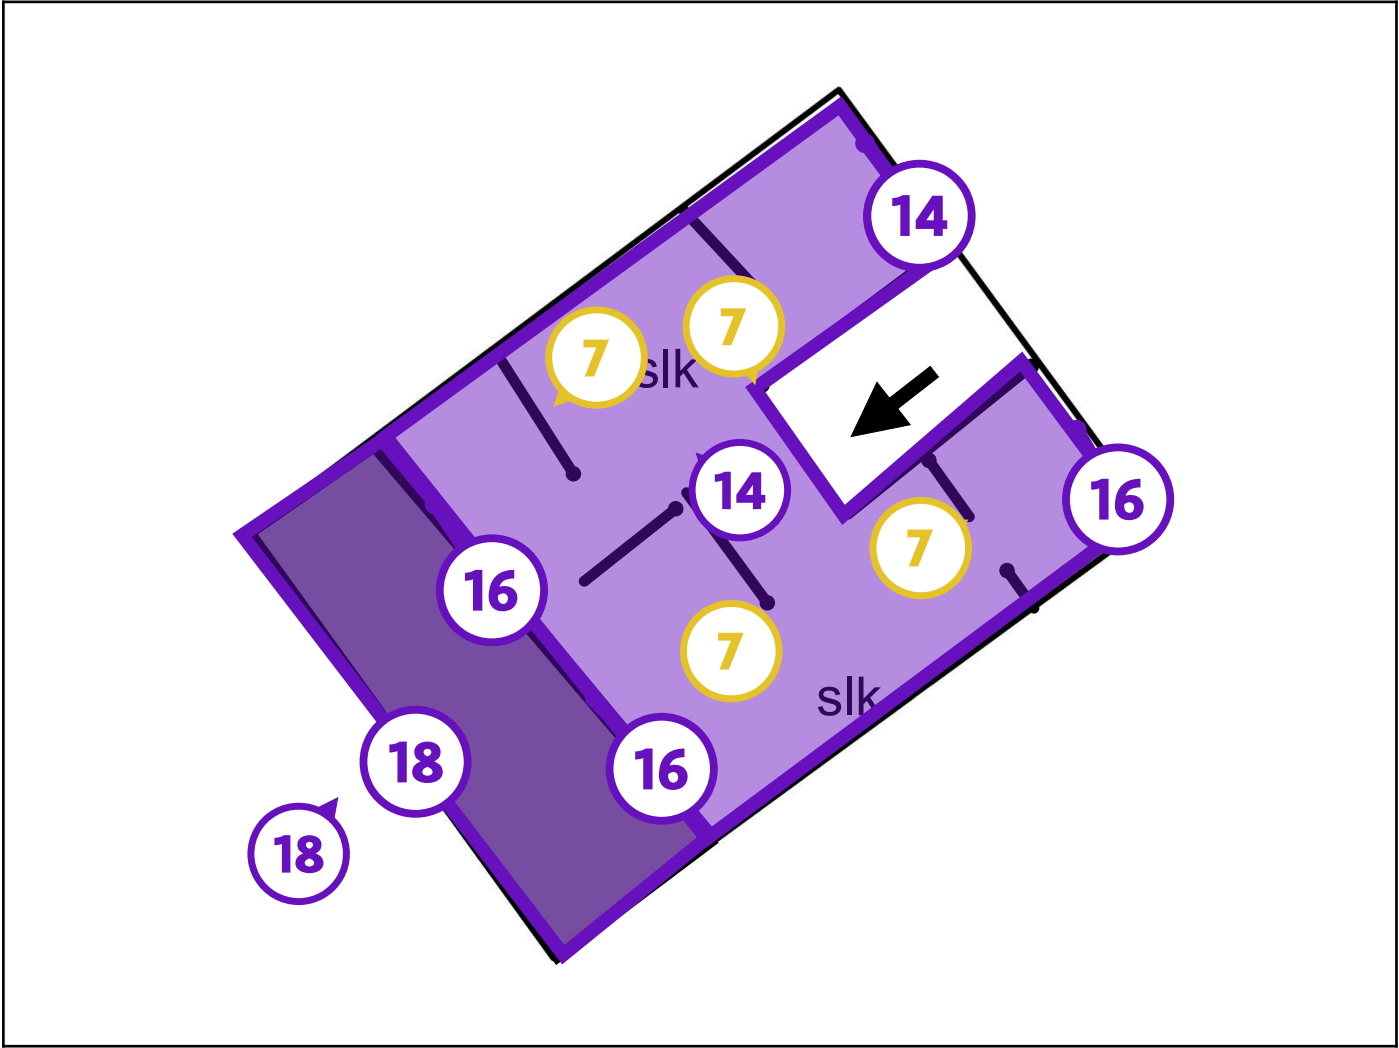
Plan 1.2: nv1

Beschrijving	Type	Actie
7. bakeliet schakelaars	Asbestmateriaal	Zorgvuldig beheren
14. Vloerzeilen woonkamer en nv1 ( niet asbestverdacht)	Advies	-
16. siliconen kunststoframen	Advies	-
18. EPDM platdak achterbouw	Advies	-

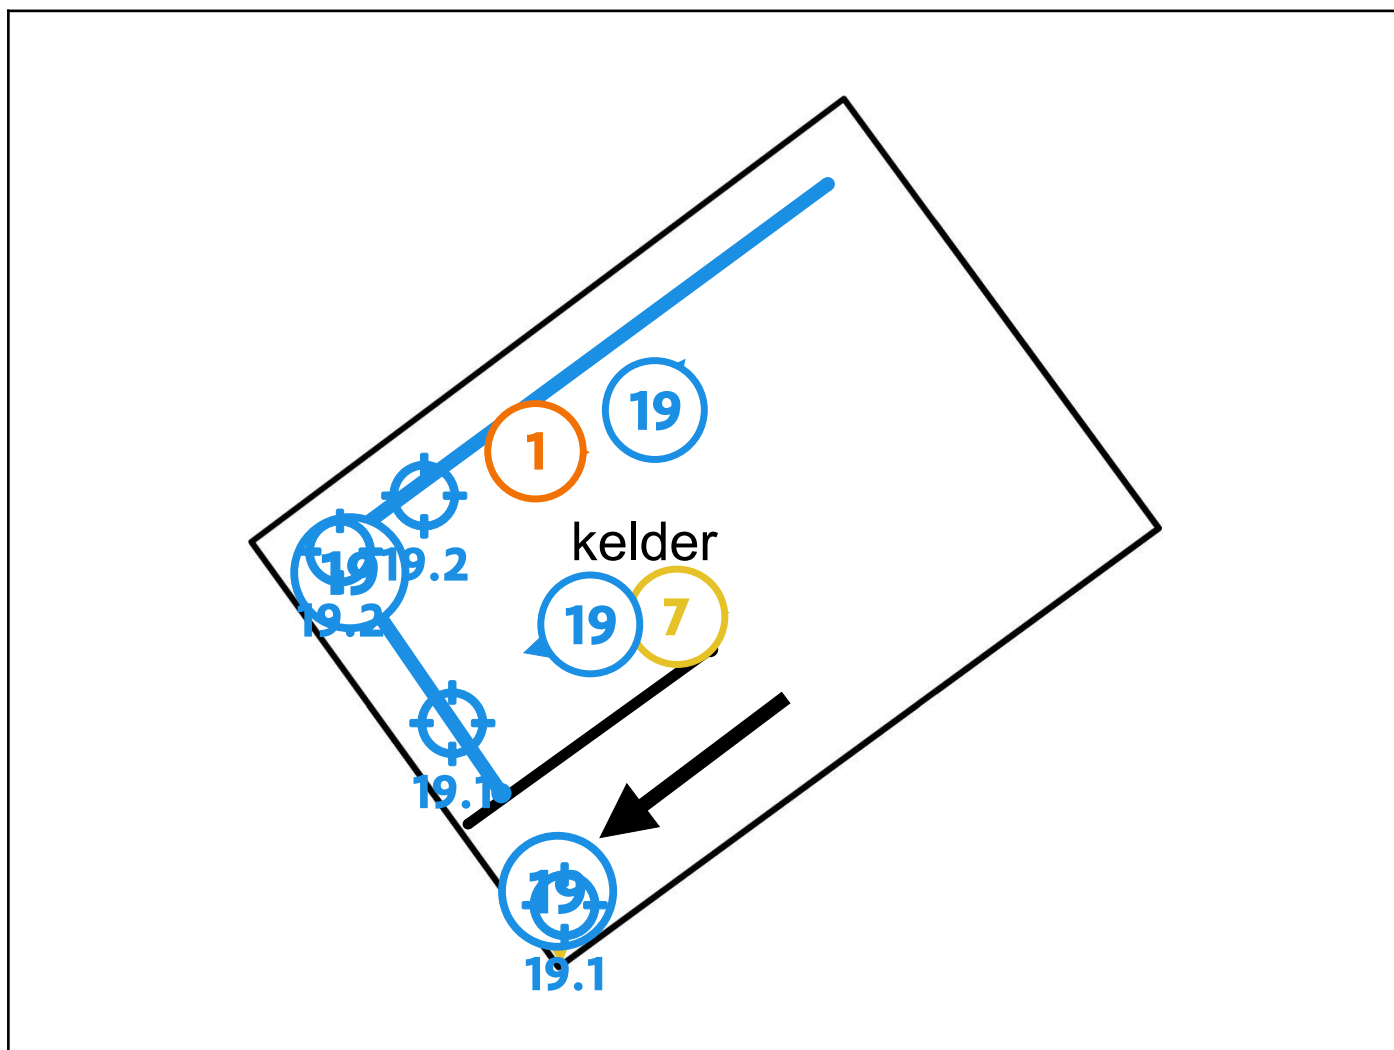
## Plan 1.3: kelder

Beschrijving	Type	Actie
1. pakking verwarmingsketel	Asbestmateriaal	Verwijderen
7. bakeliet schakelaars	Asbestmateriaal	Zorgvuldig beheren
19. gipskalkleiding kelder	Geen asbest	-
19.1 Code: a612 recht	Mengmonster	-
19.2 Code: a613 bocht	Mengmonster	-

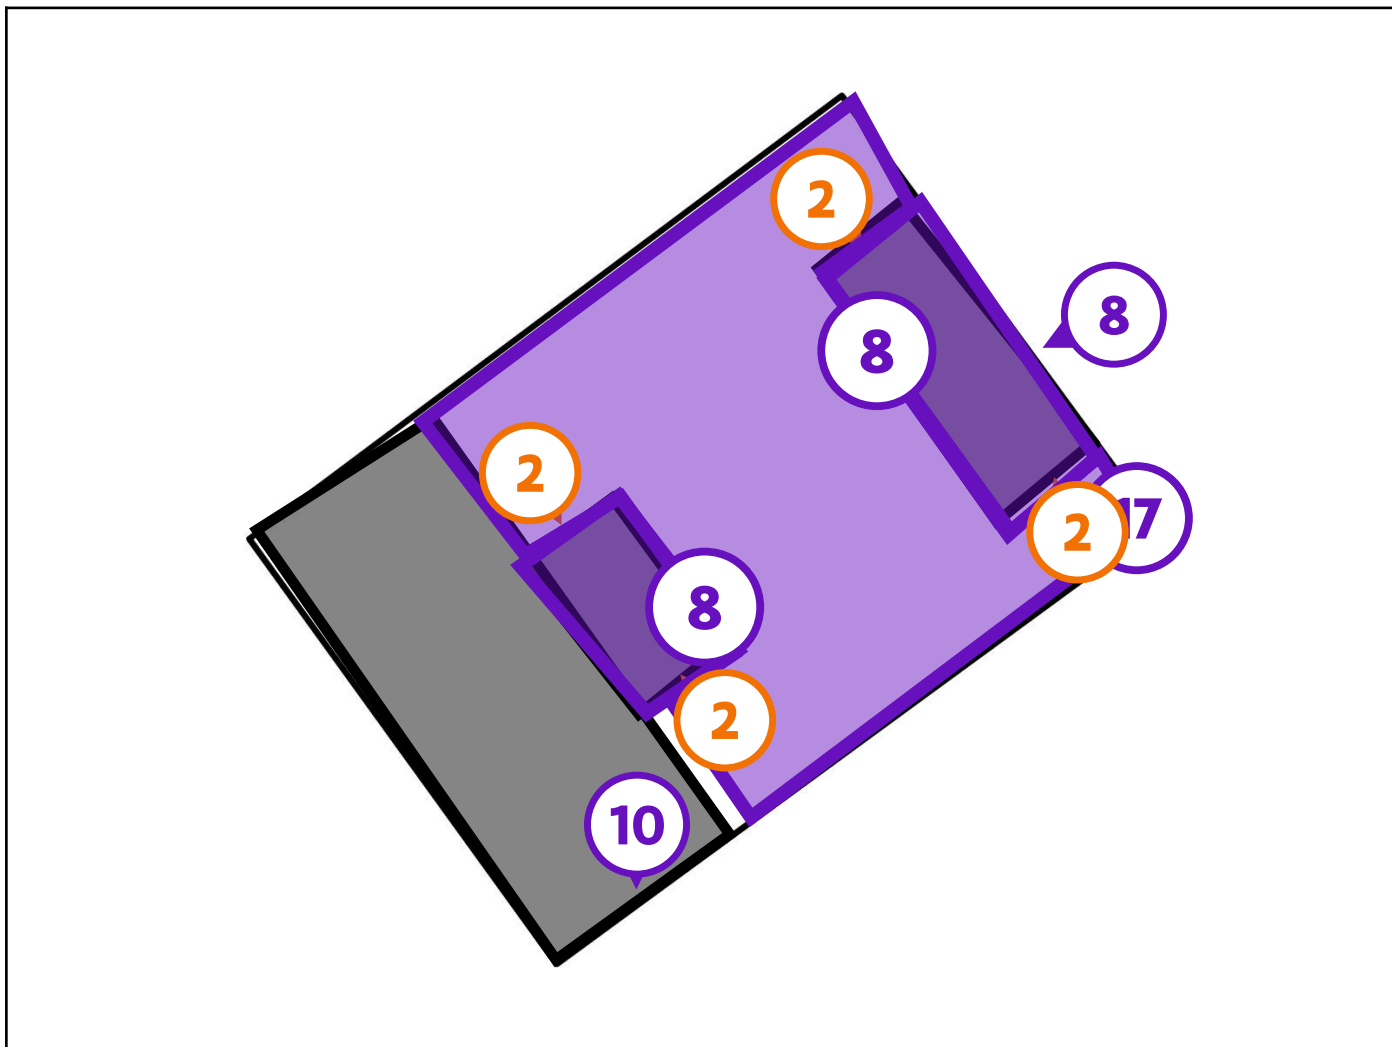
## Plan 1.4: daken plan

Beschrijving	Type	Actie
2. leien aan de zijkanten van de 2 dakkapellen	Asbestmateriaal	Verwijderen
8. dakbedekking 2 dakkapellen	Beperking	-
10. muurkap buurman	Advies	-
17. Geen onderdak aanwezig	Advies	-

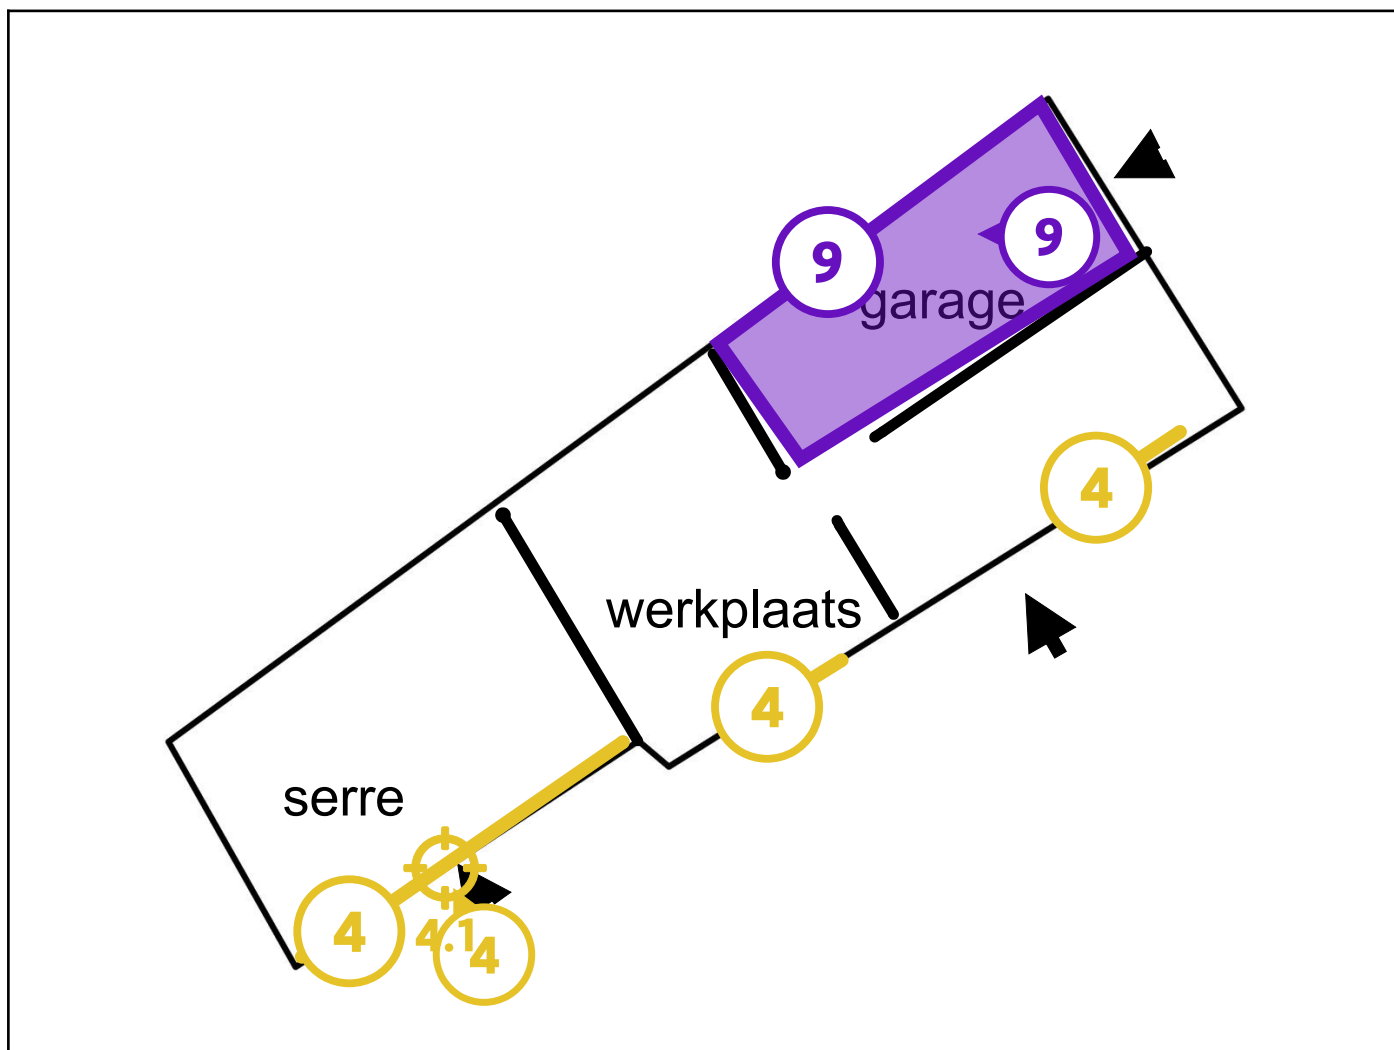
## Plan 2.1: garage plan

Beschrijving	Type	Actie
4. mastiek aan houten ramen serre en garage	Asbestmateriaal	Zorgvuldig beheren
4.1 Code: a615	Puntmonster	-
9. Vloerzeilen garage ( niet asbestverdacht)	Advies	-

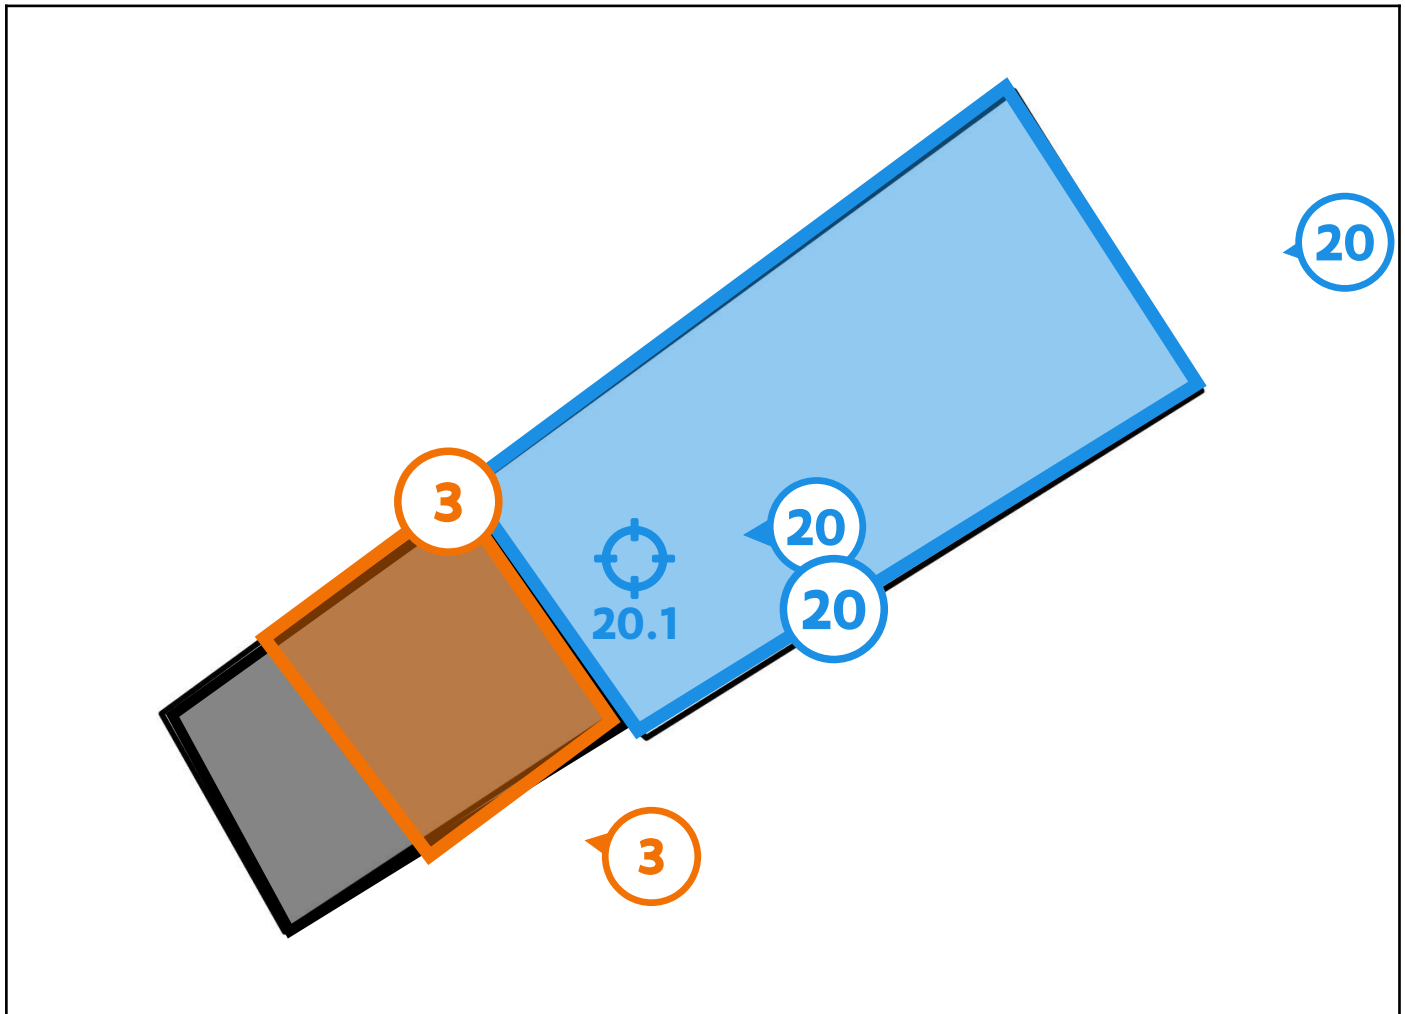
## Plan 2.2: garage dakenplan

Beschrijving	Type	Actie
3. golfplaten dakbedekking serre	Asbestmateriaal	<a href="#">Verwijderen</a>
20. Roofing onderliggend garage	Geen asbest	-
20.1 Code: a614	Puntmonster	-

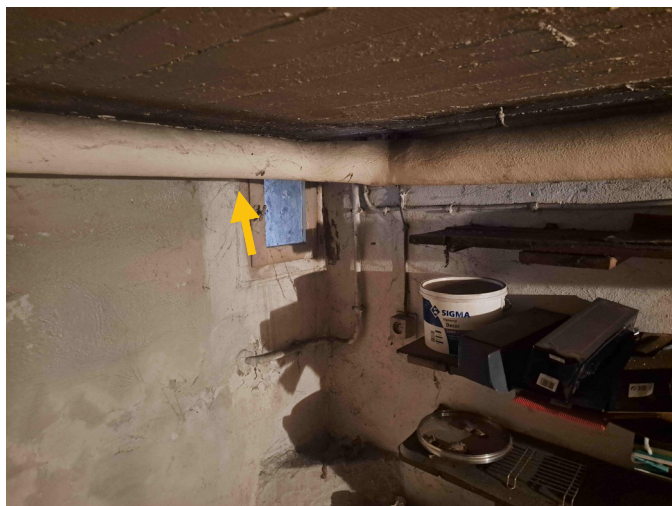
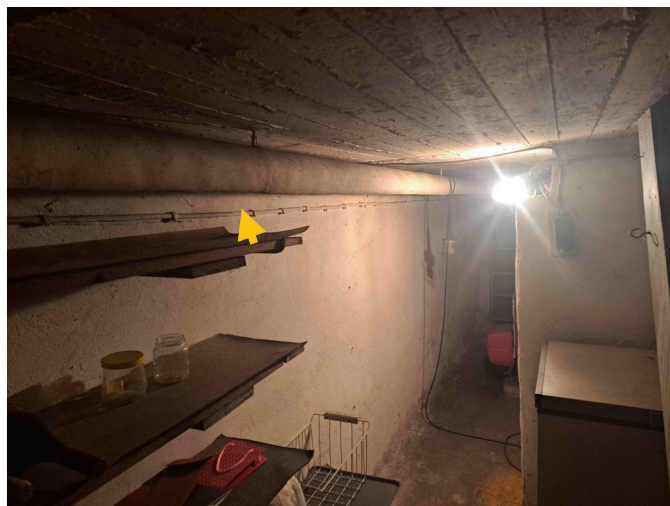
## Fiche 19: gipskalkleiding kelder

Geen asbest

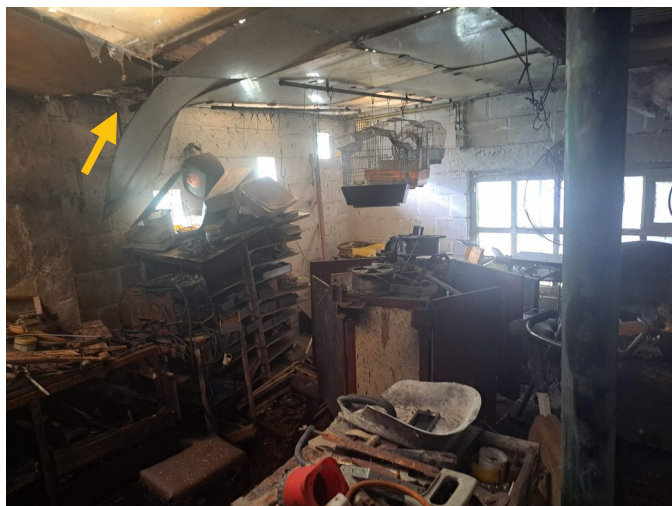
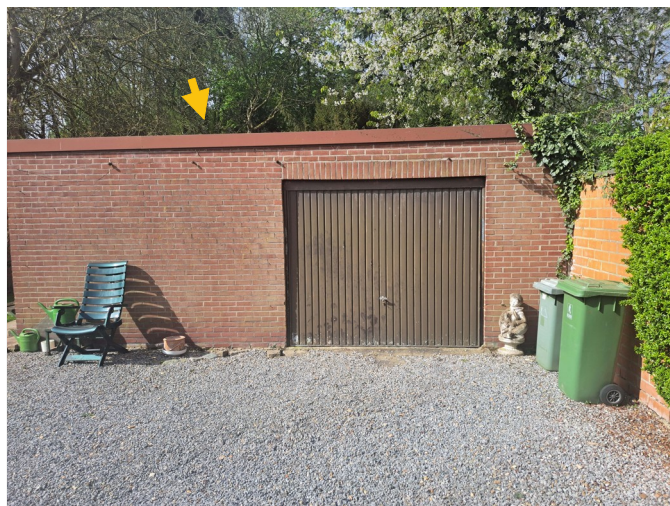
## Fiche 20: Roofing onderliggend garage

Geen asbest

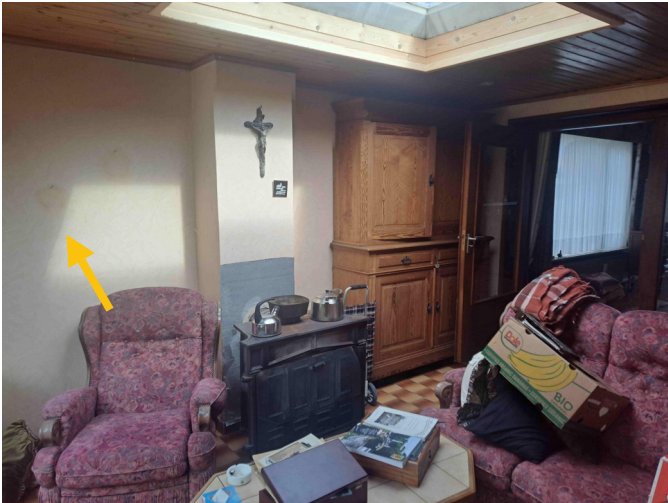
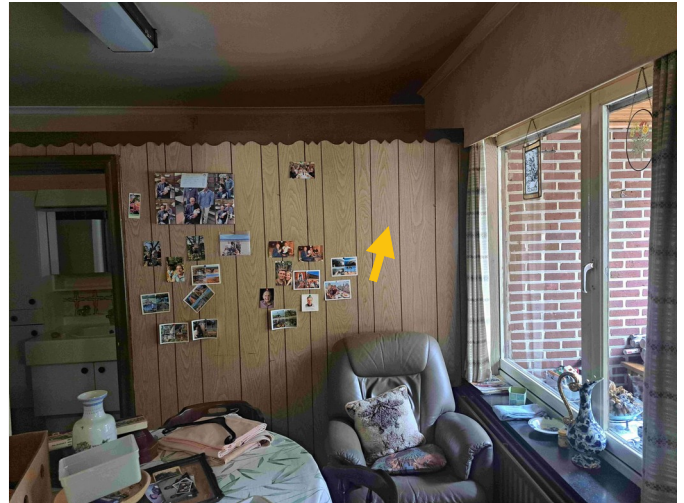
## Fiche 21: pleister wanden

Geen asbest
