Asbestinventarisatetest

Hondzochtstraat 57, 1674 Pepingen

Attestnummer : 20250515-000017.000

Uitgegeven op : 15.05.2025

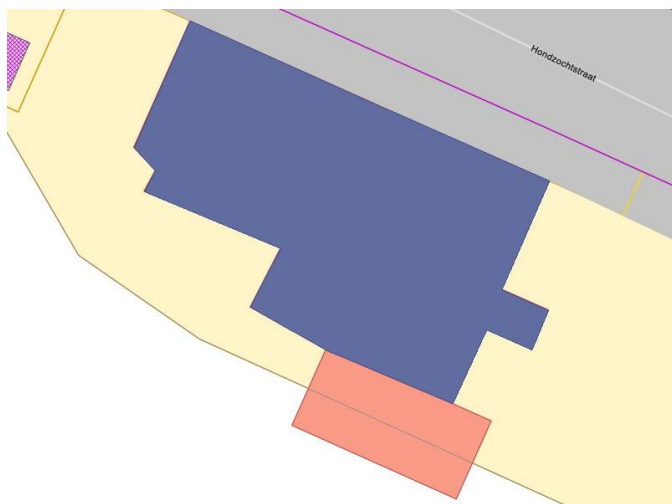
Zone 1: Woning

Tijdens de inspectie vastgesteld:

2 **Asbestmaterialen**

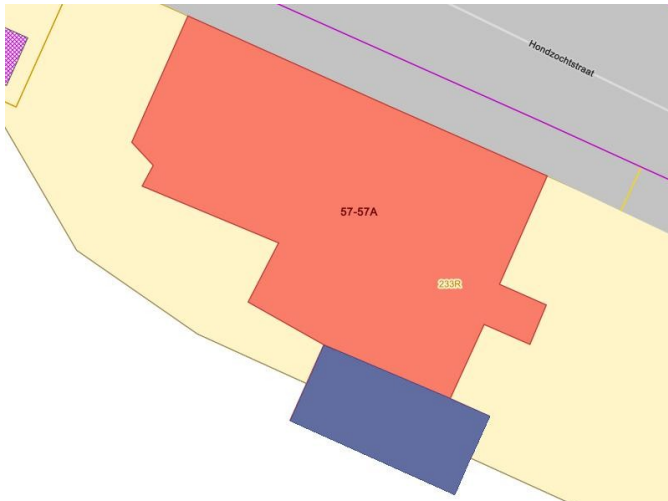
Zone 2: Tuinhuis

- 0 Asbestmaterialen
- 0 Beperkingen
- 0 Uitsluitingen
- 0 Roerende goederen
- 0 Puin, steenslag, (water)bodem
- 0 Adviezen
- 0 Geen asbest
