Asbestinventarisatetest

Steenweg 441, 3570 Alken

Attestnummer : 20250508-000324.000

Uitgegeven op : 08.05.2025

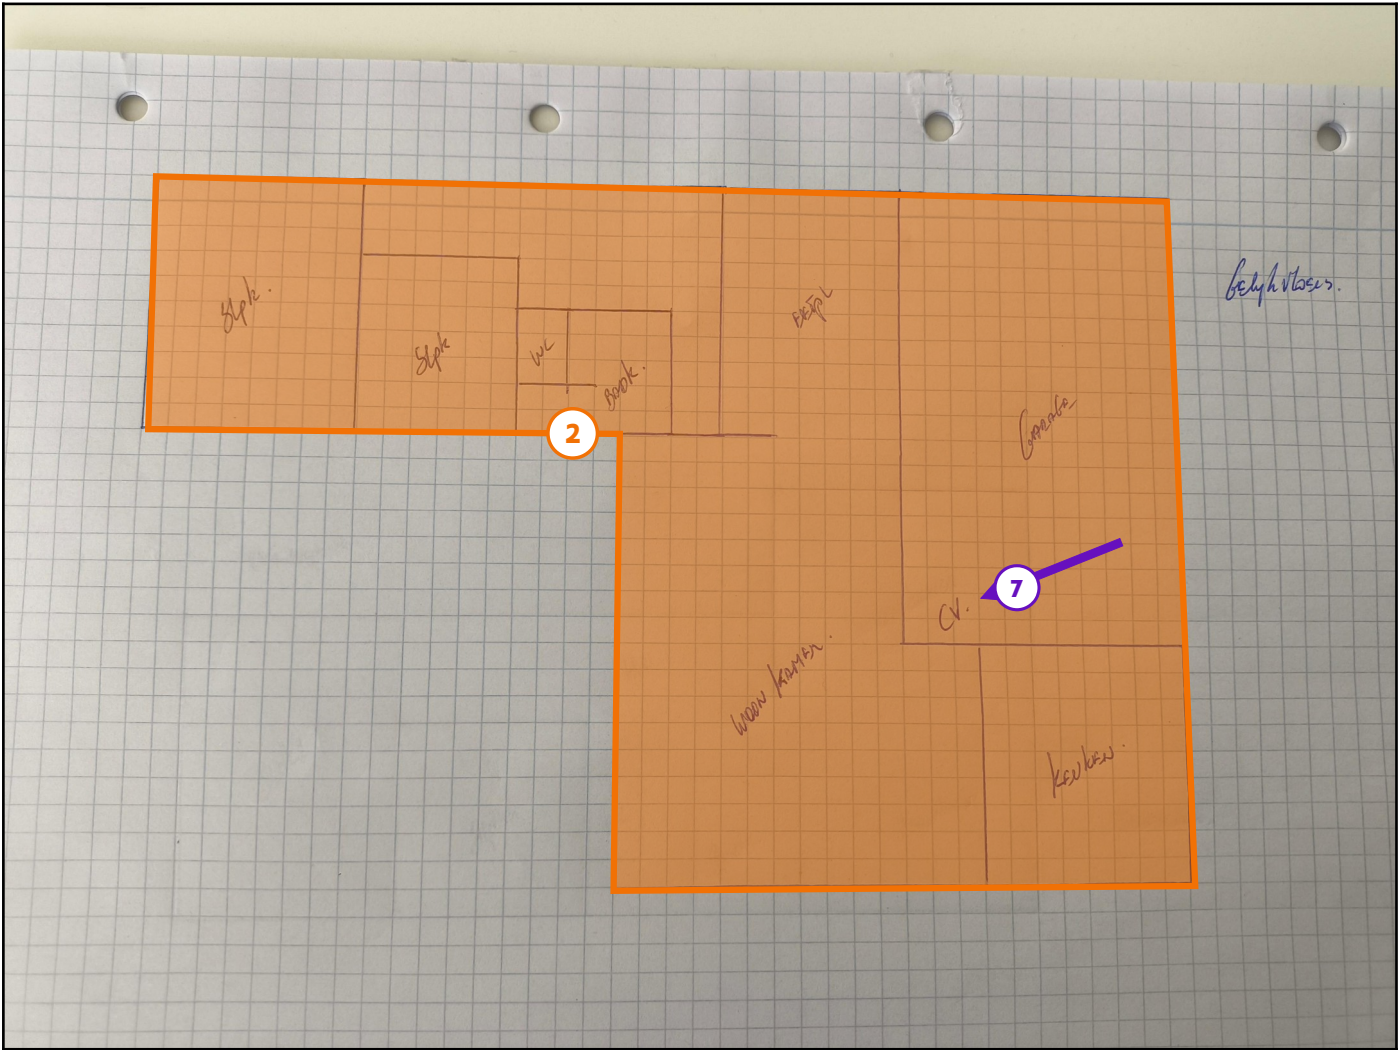
Plan 1.1: plan gelijkvloers

Beschrijving	Type	Actie
2. Onderdak woonhuis hoofddak.	Asbestmateriaal	Verwijderen
7. Cv installatie Fröling bwj 1989	Advies	-

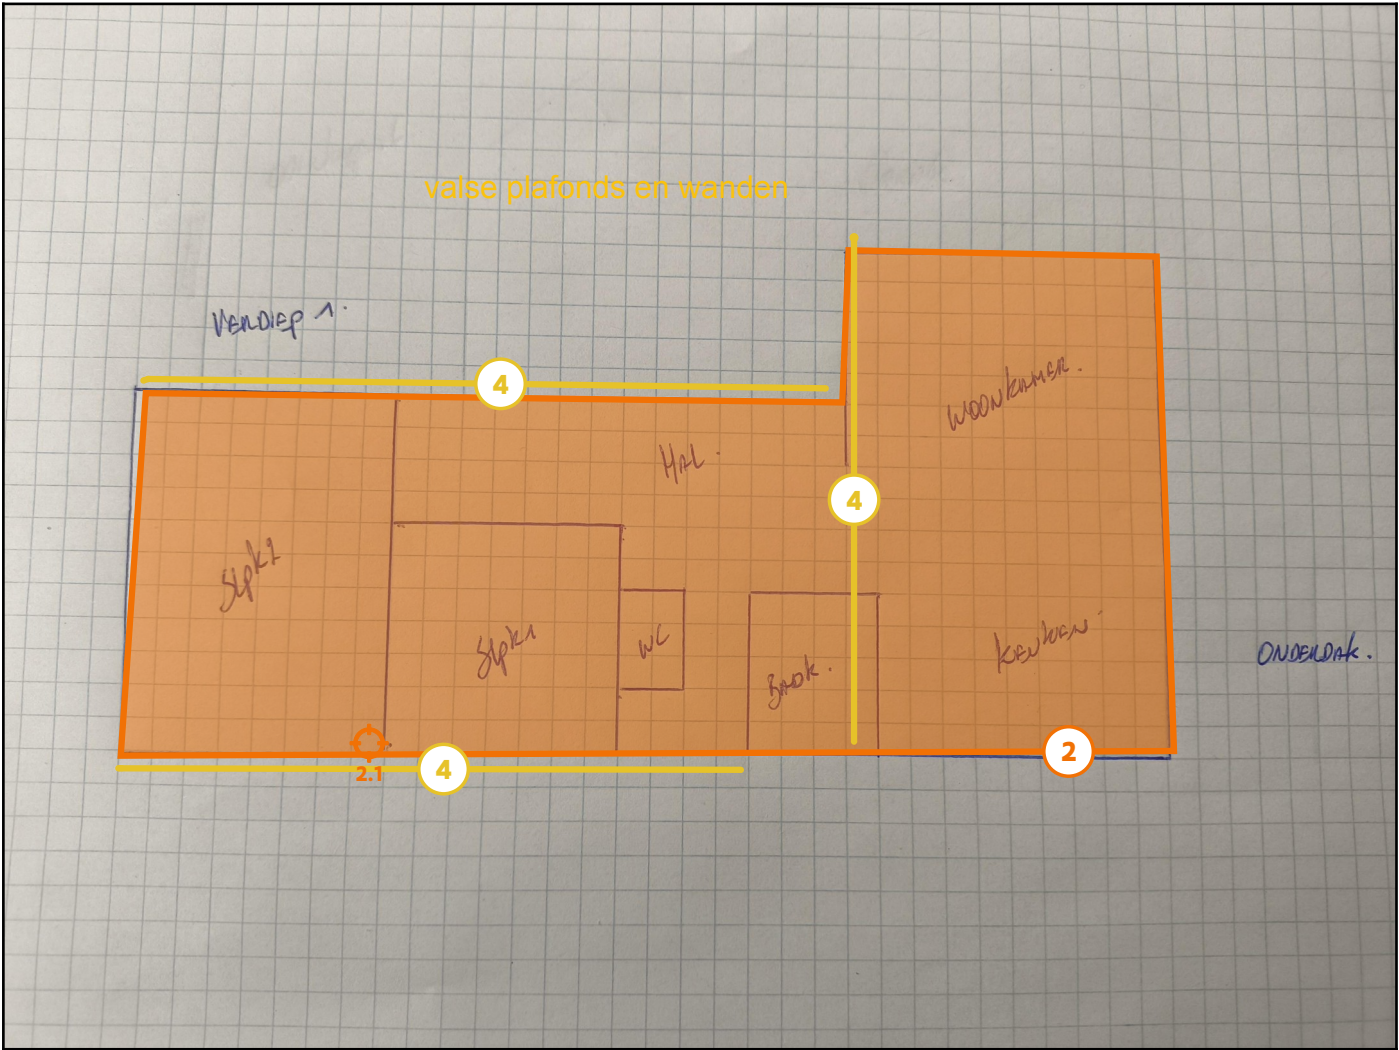
Plan 1.2: plan verdiep 1

Beschrijving	Type	Actie
2. Onderdak woonhuis hoofddak.	Asbestmateriaal	Verwijderen
2.1 Code: S4	Puntmonster	-
4. Slib in dakgoot	Asbestmateriaal	Zorgvuldig beheren
9. Pleisterwerk muren	Geen asbest	-

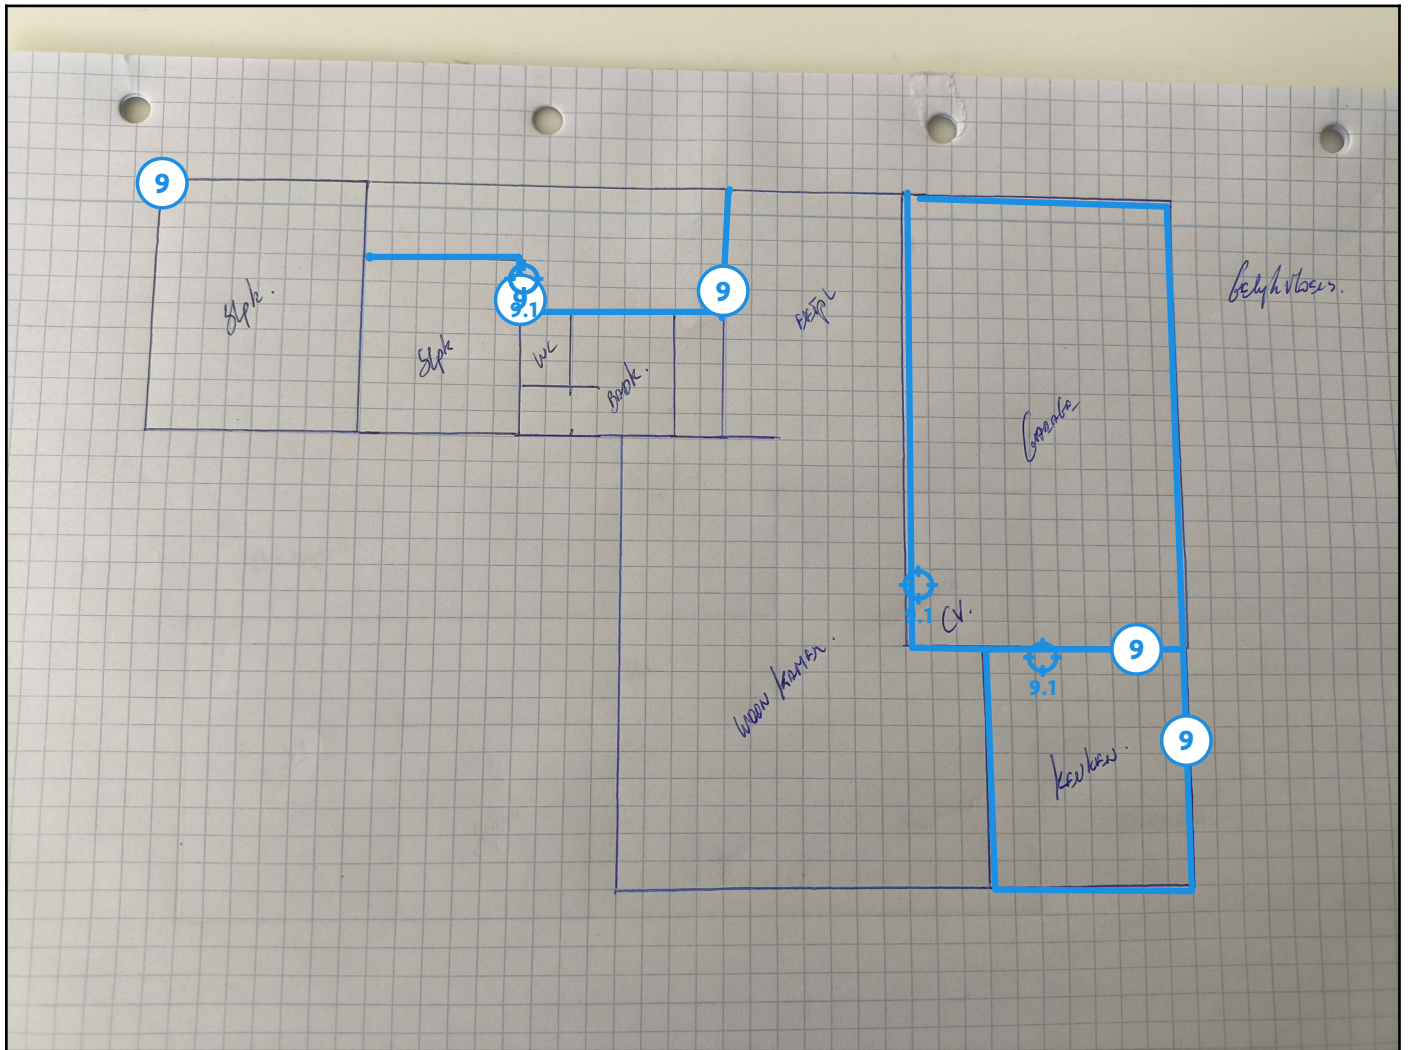
Plan 1.3: plan gelijkvloers

Beschrijving	Type	Actie
9. Pleisterwerk muren	Geen asbest	-
9.1 Code: S1	Mengmonster	-

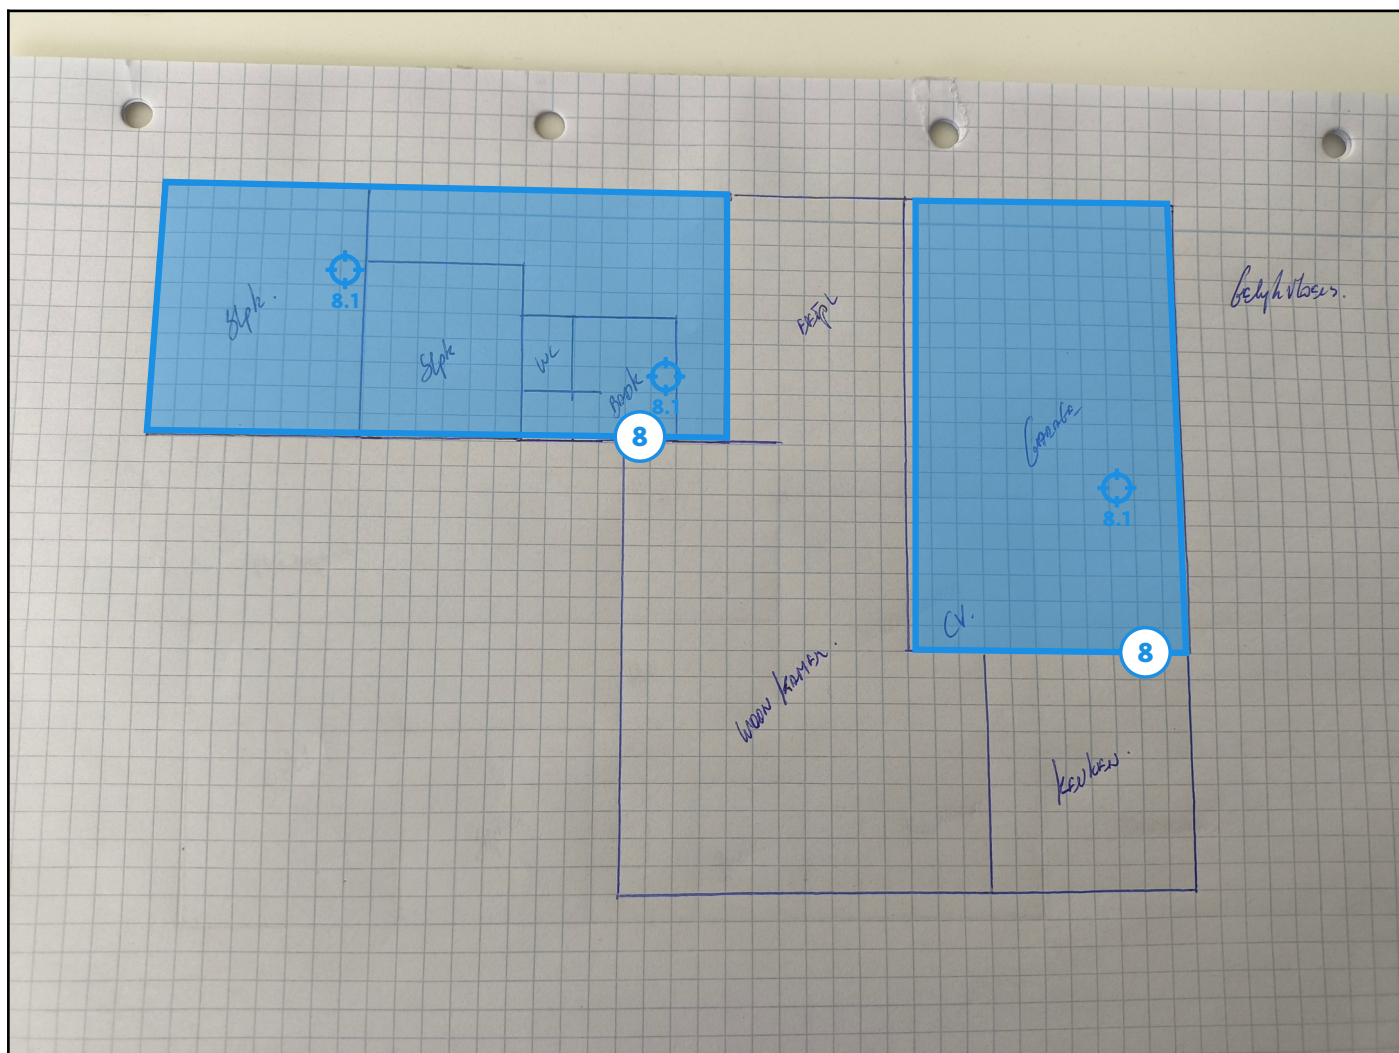
Plan 1.5: plan gelijkvloers

Beschrijving	Type	Actie
8. Pleisterwerk plafond	Geen asbest	-
8.1 Code: S2	Mengmonster	-

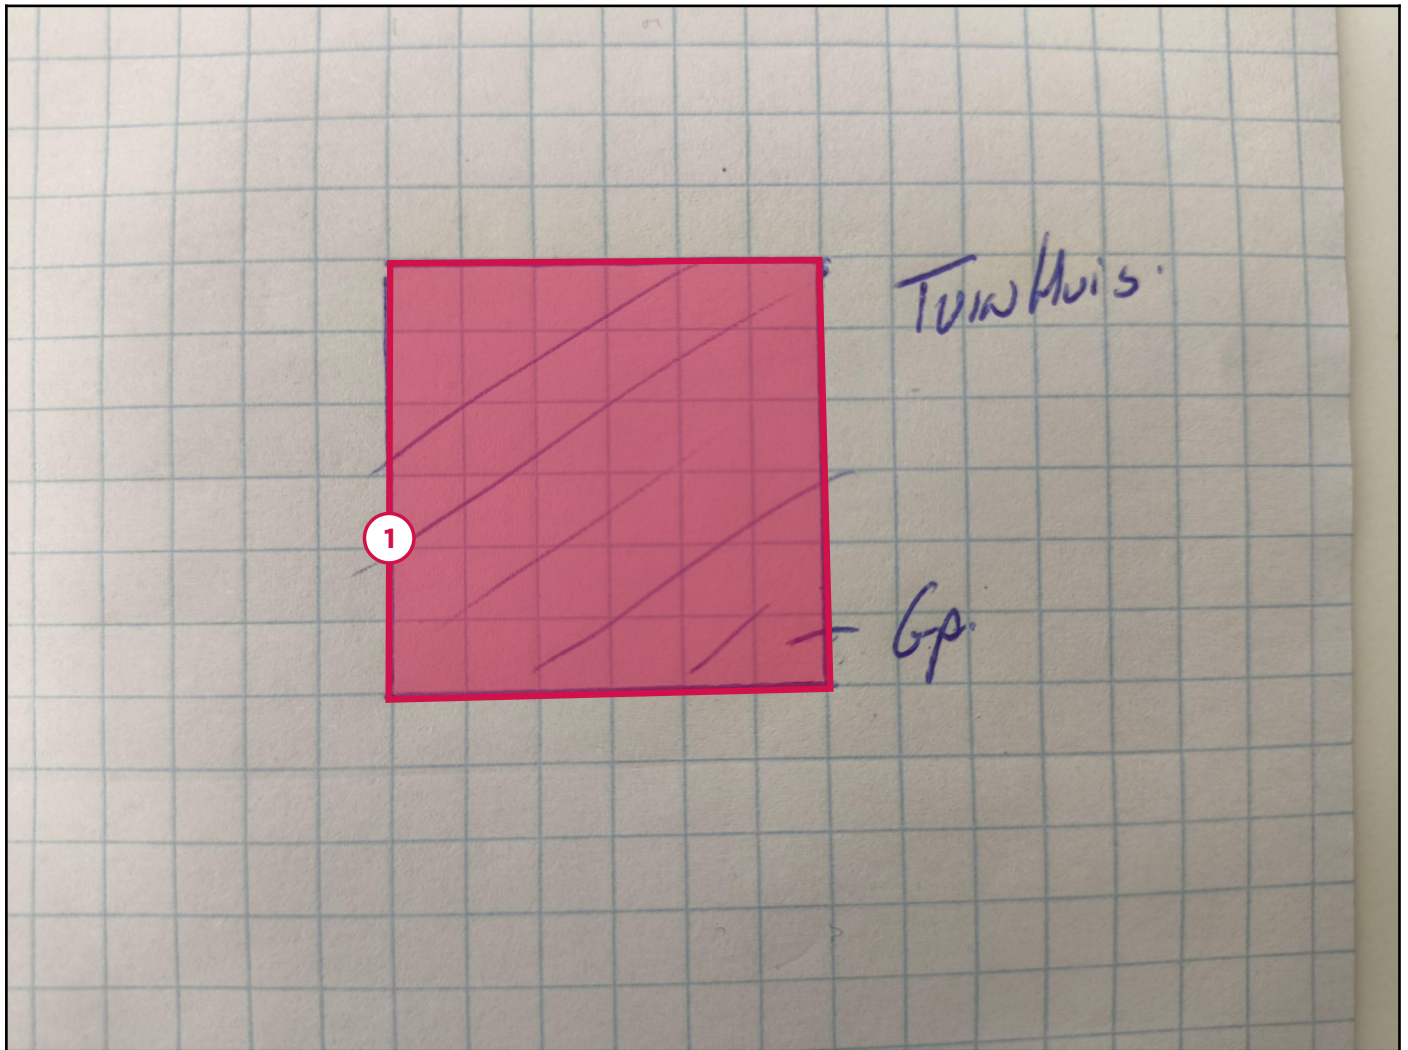
Plan 2.1: plan tuinhuis

Beschrijving	Type	Actie
1. Golfplaten dak tuinhuis.	Asbestmateriaal	Dringend verwijderen

Indien mogelijk de ondervloer afdekken , golfplaten voorzichtig verwijderen, extra fixeren, niet breken , niet gooien, onmiddellijk verpakken of voorzichtig in container met asbest bag plaatsen. Voldoende benevelen/bevochtigen tijdens de duur van de werken. Indien golfplaten in slechte staat zijn en kans bestaat op breken : Eenvoudige handeling opgeleid personeel , alle werknemer(s) moeten wel beschikken over een opleidingsattest eenvoudige handelingen 8u

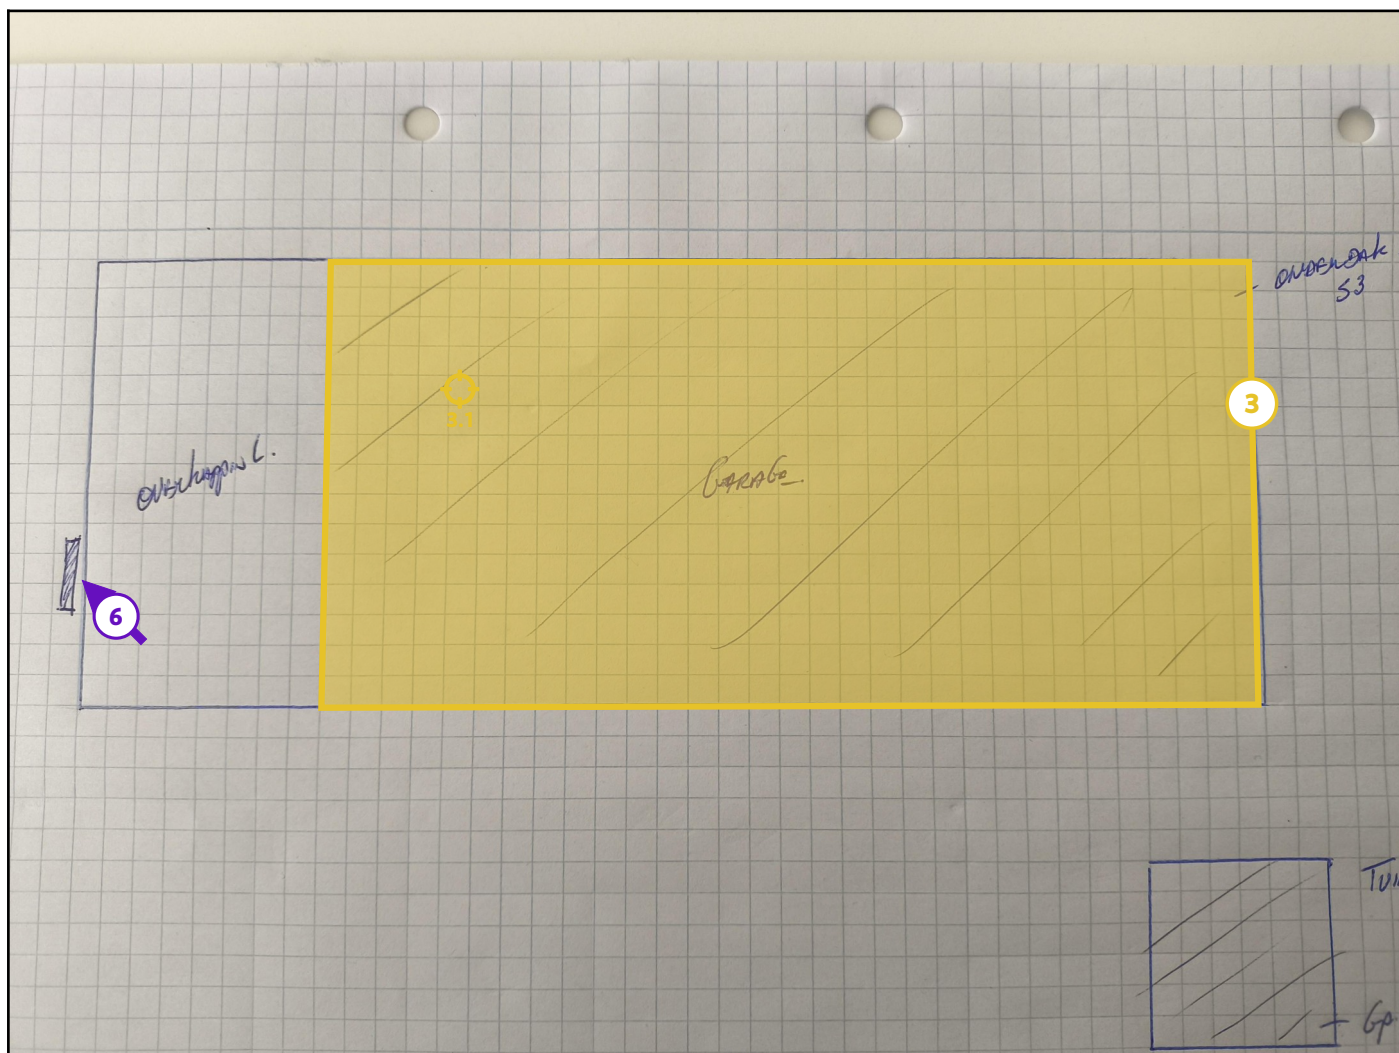
Plan 3.1: plan garage en overkapping

Beschrijving	Type	Actie
3. onderdak garage - werkplaats	Asbestmateriaal	Zorgvuldig beheren
3.1 Code: S3	Puntmonster	-
6. Asbest bloembak aan overkapping	Advies	-

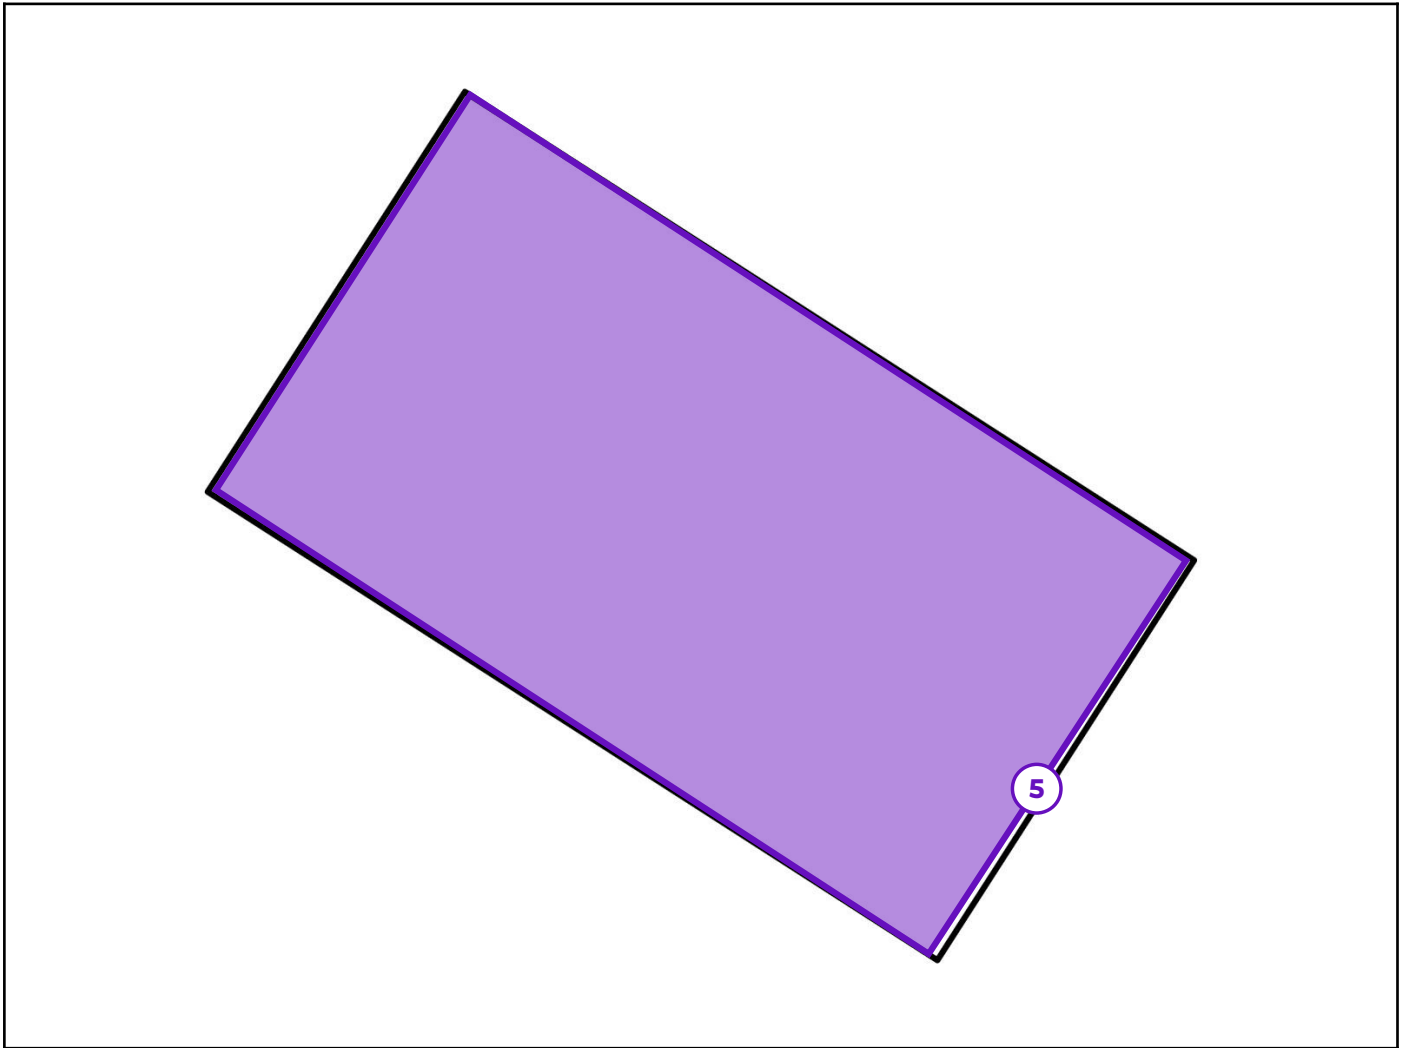
Plan 4.1: metalen tuinhuis plan

Beschrijving	Type	Actie
5. Metalen tuinhuis	Advies	-
