Asbestinventarisatetest

Dorpsstraat 28, 3790 Voeren

Attestnummer : 20230803-000140.000

Uitgegeven op : 03.08.2023

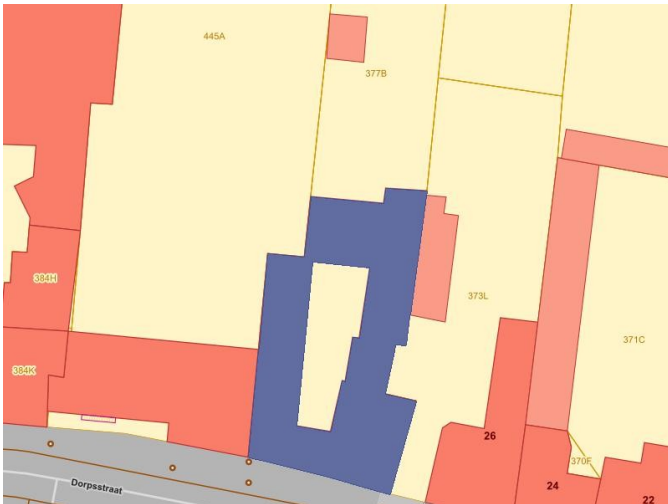
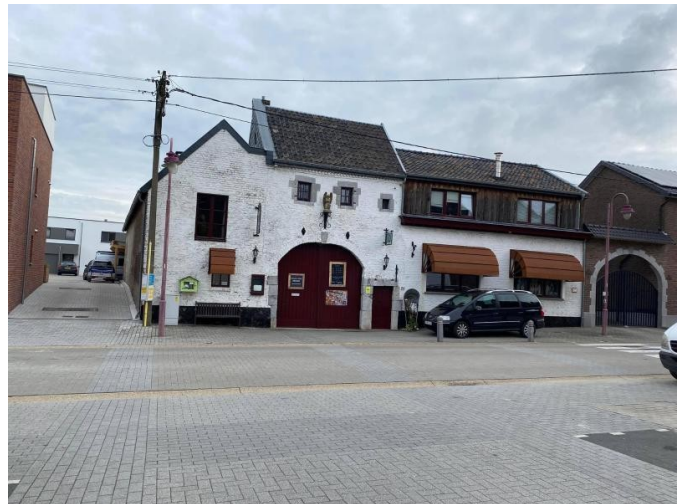
Zone 1: Hoofdgebouw

- 1 Asbestmateriaal**
- 0 Beperking
- 0 Uitsluiting
- 0 Roerend goed
- 0 Puin, steenslag, (water)bodem
- 1 Advies**
- 2 Geen asbest**

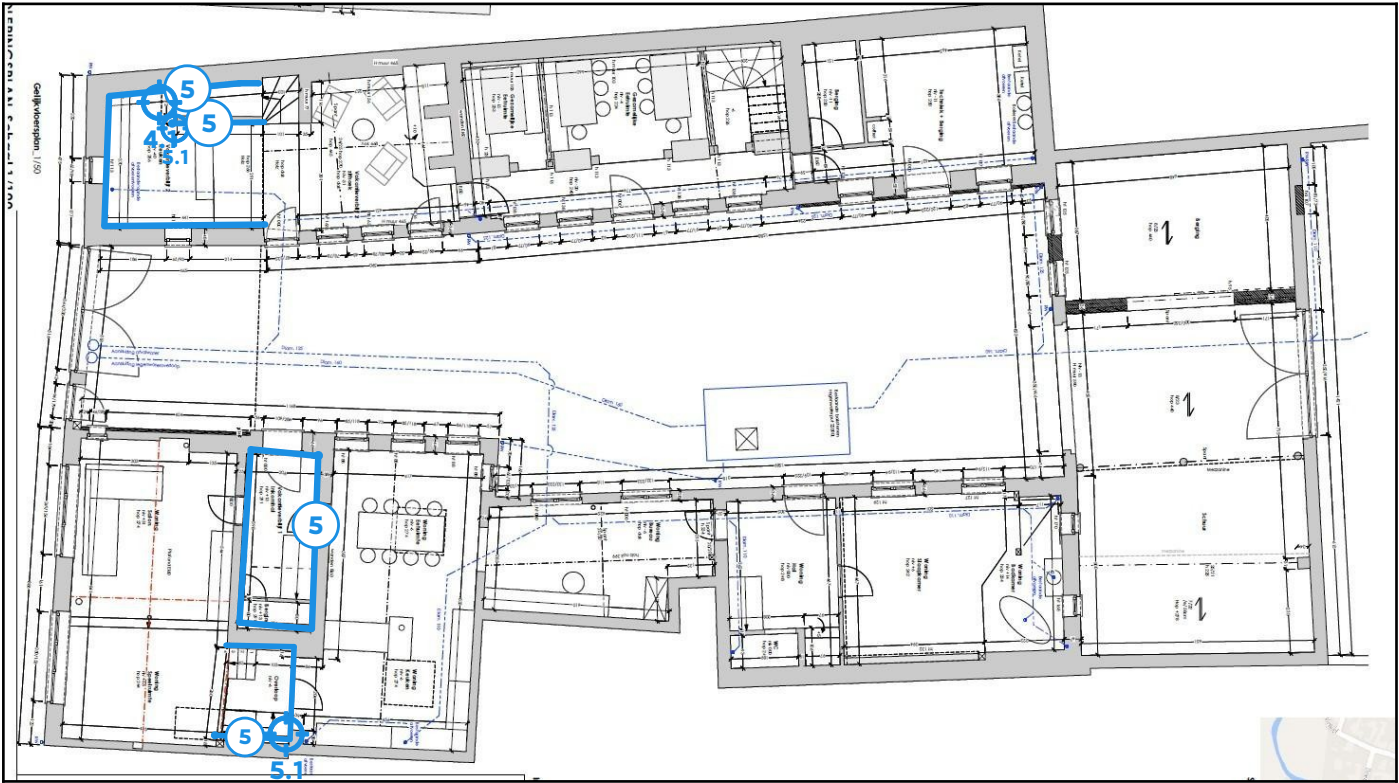
Plan 1.1: plan gelijkvloers

Beschrijving	Type	Actie
4. pleisterwerk plafond	Geen asbest	-
4.1 Code: MM 02	Mengmonster	-
5. pleisterwerk muren	Geen asbest	-
5.1 Code: MM 01	Mengmonster	-

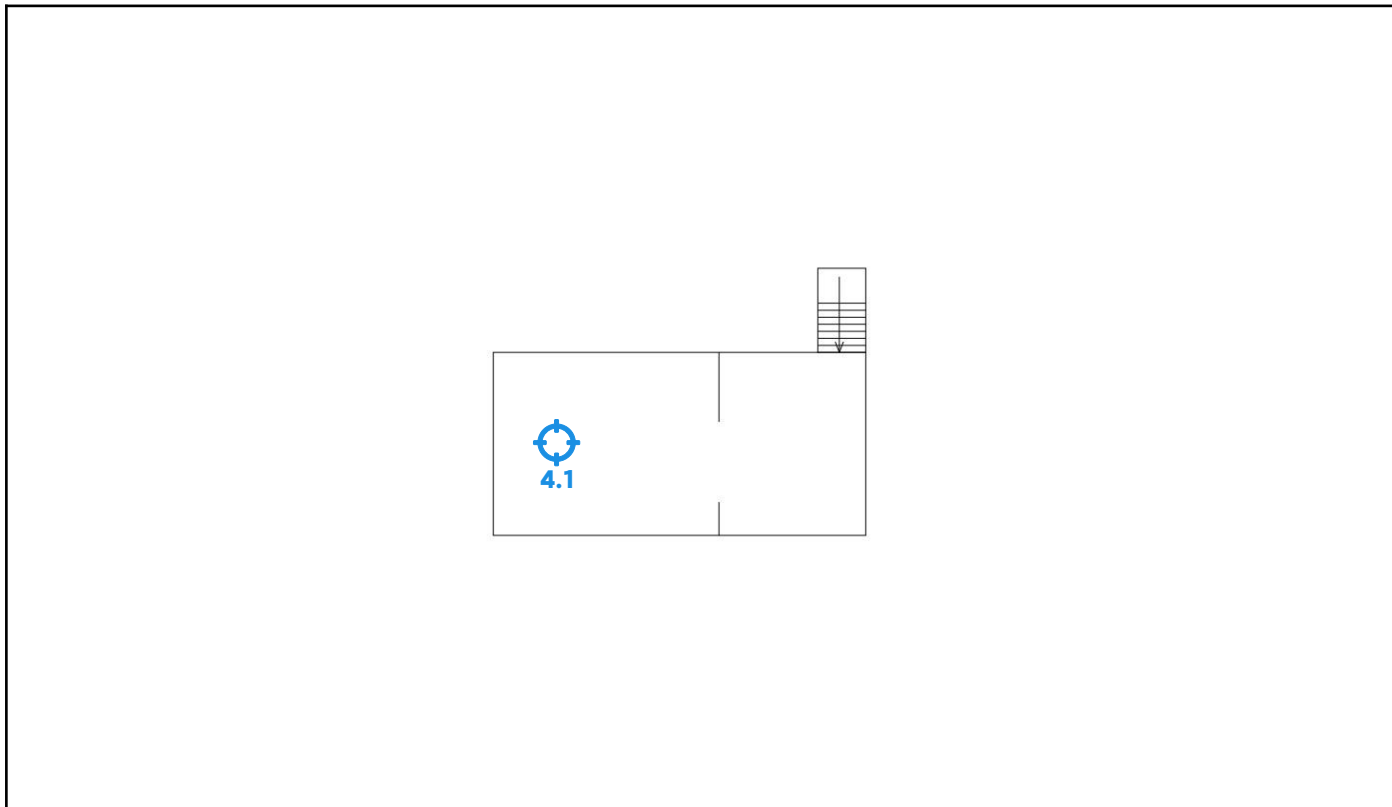
Plan 1.4: kelder

Beschrijving	Type	Actie
4. pleisterwerk plafond	Geen asbest	-
4.1 Code: MM 02	Mengmonster	-

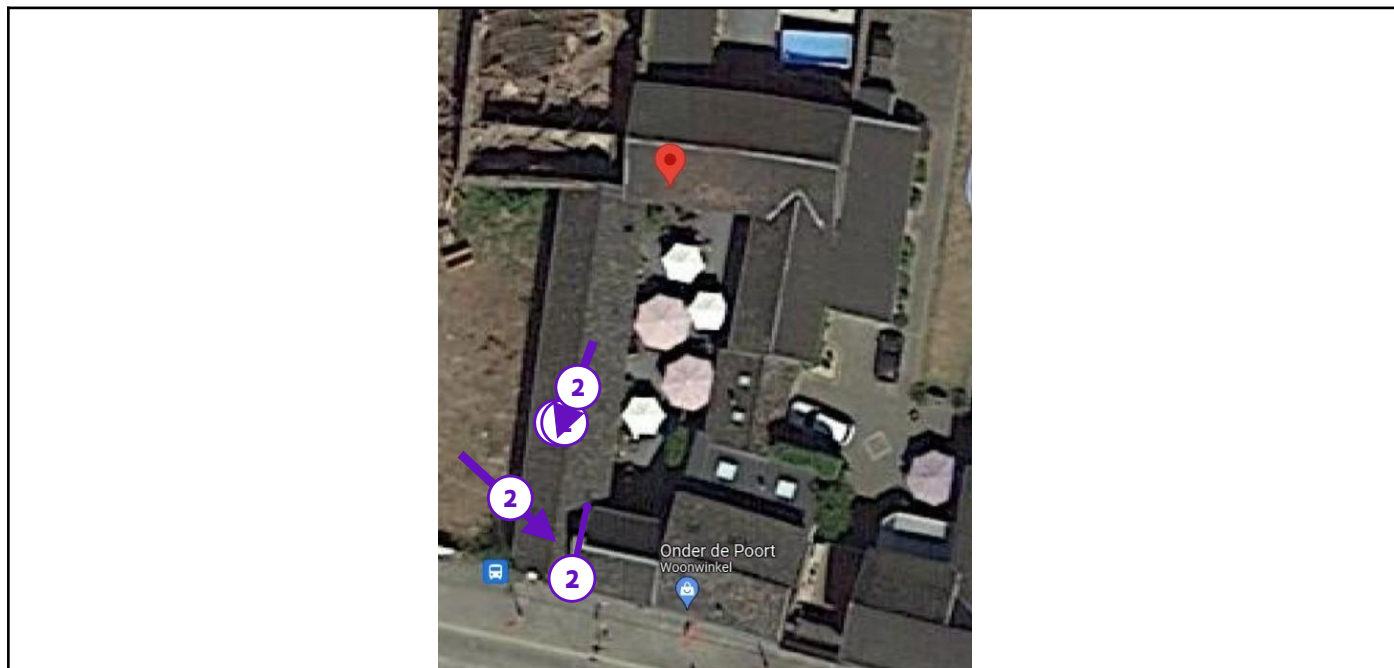
Plan 1.5: dakplan

Beschrijving	Type	Actie
2. leien	Advies	-

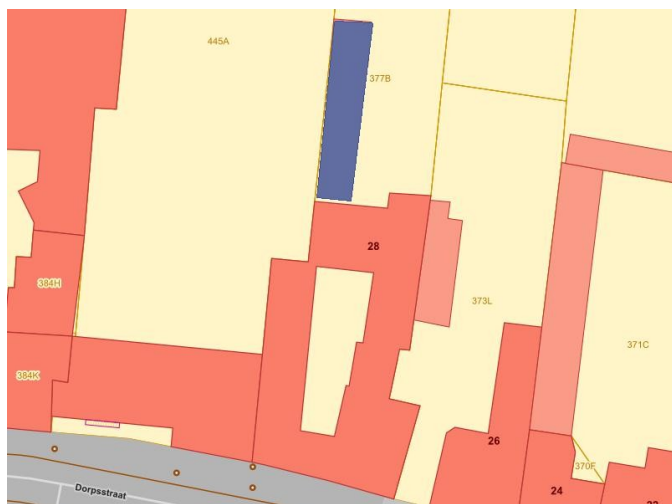
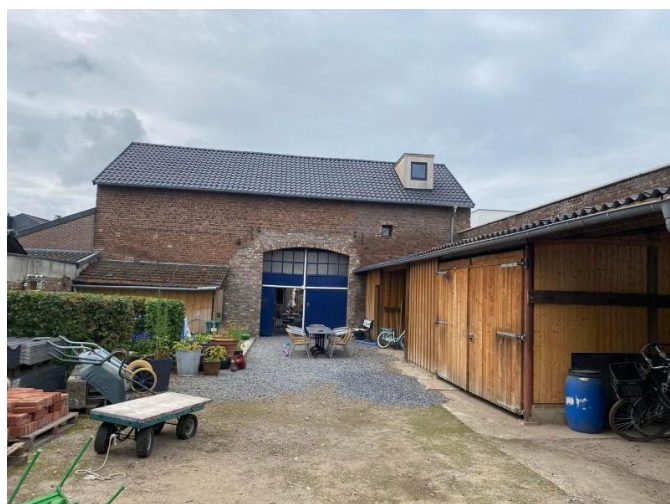
Zone 2: garages

- 0 Asbestmaterialen
- 0 Beperkingen
- 0 Uitsluitingen
- 0 Roerende goederen
- 0 Puin, steenslag, (water)bodem
- 1 Adviezen
- 0 Geen asbest

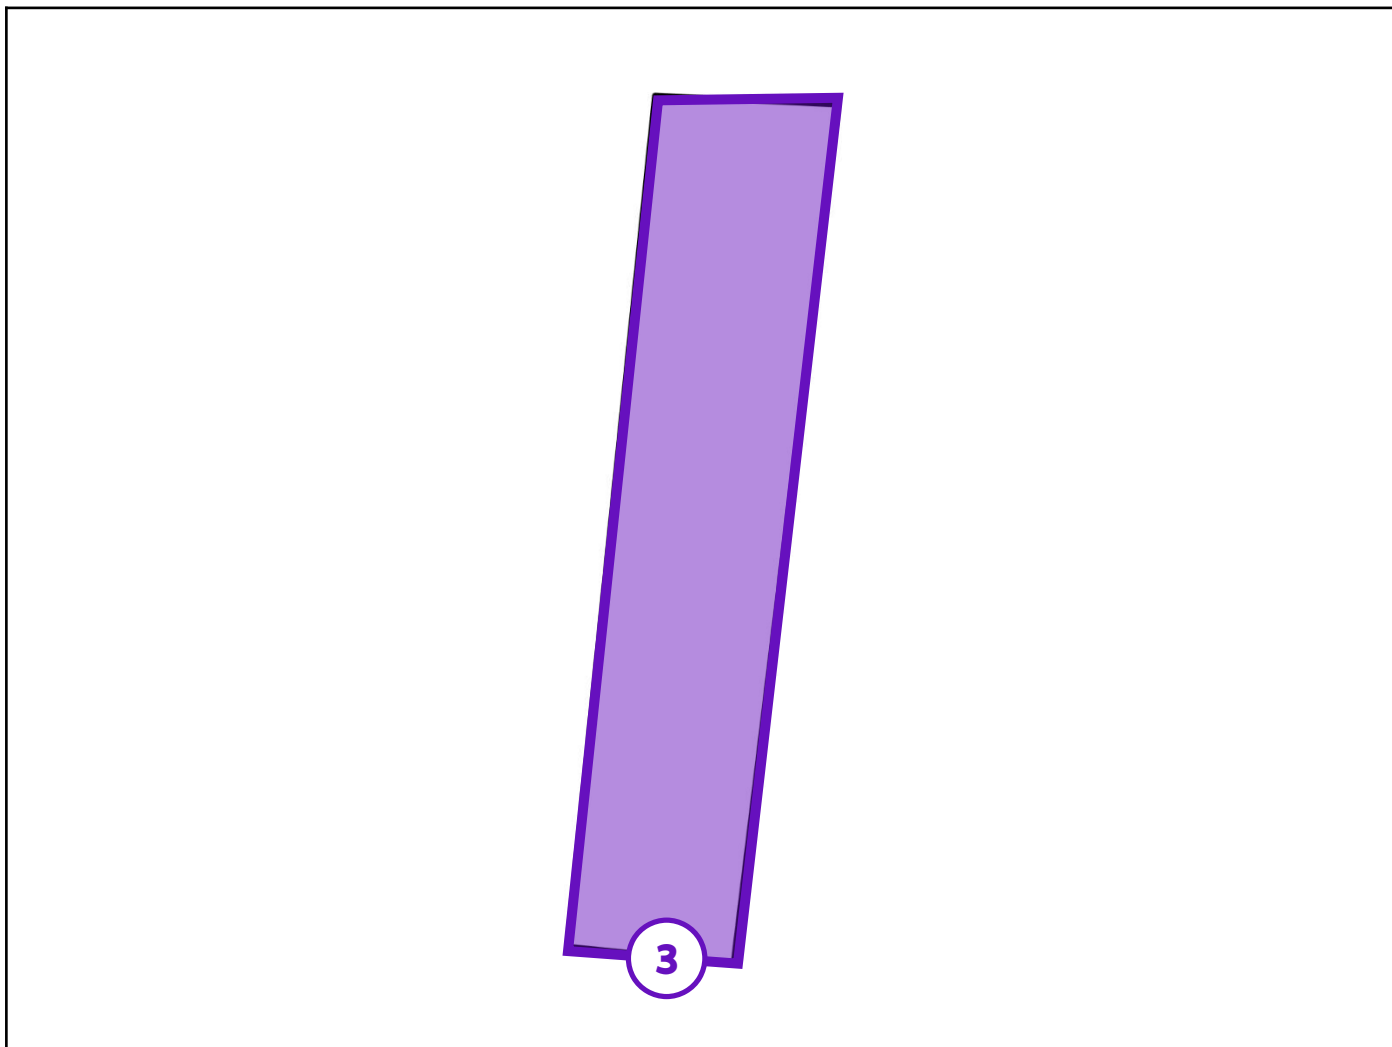
Plan 2.1: Constructie plan

Beschrijving	Type	Actie
3. golfplaten	Advies	-

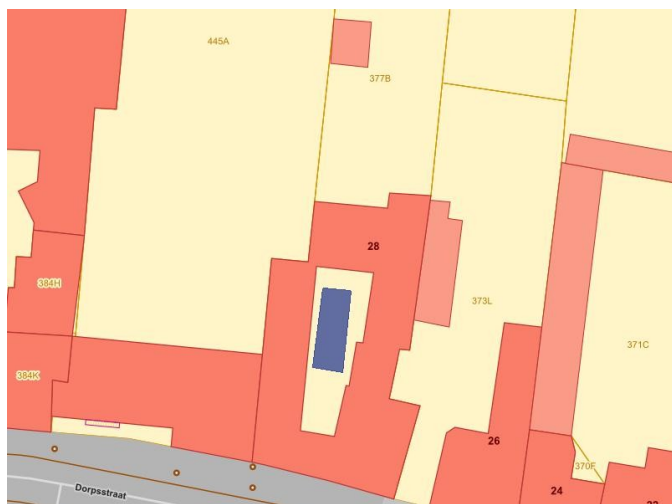
Zone 3: serre

- 0 Asbestmaterialen
- 0 Beperkingen
- 0 Uitsluitingen
- 0 Roerende goederen
- 0 Puin, steenslag, (water)bodem
- 1 Adviezen**
- 0 Geen asbest

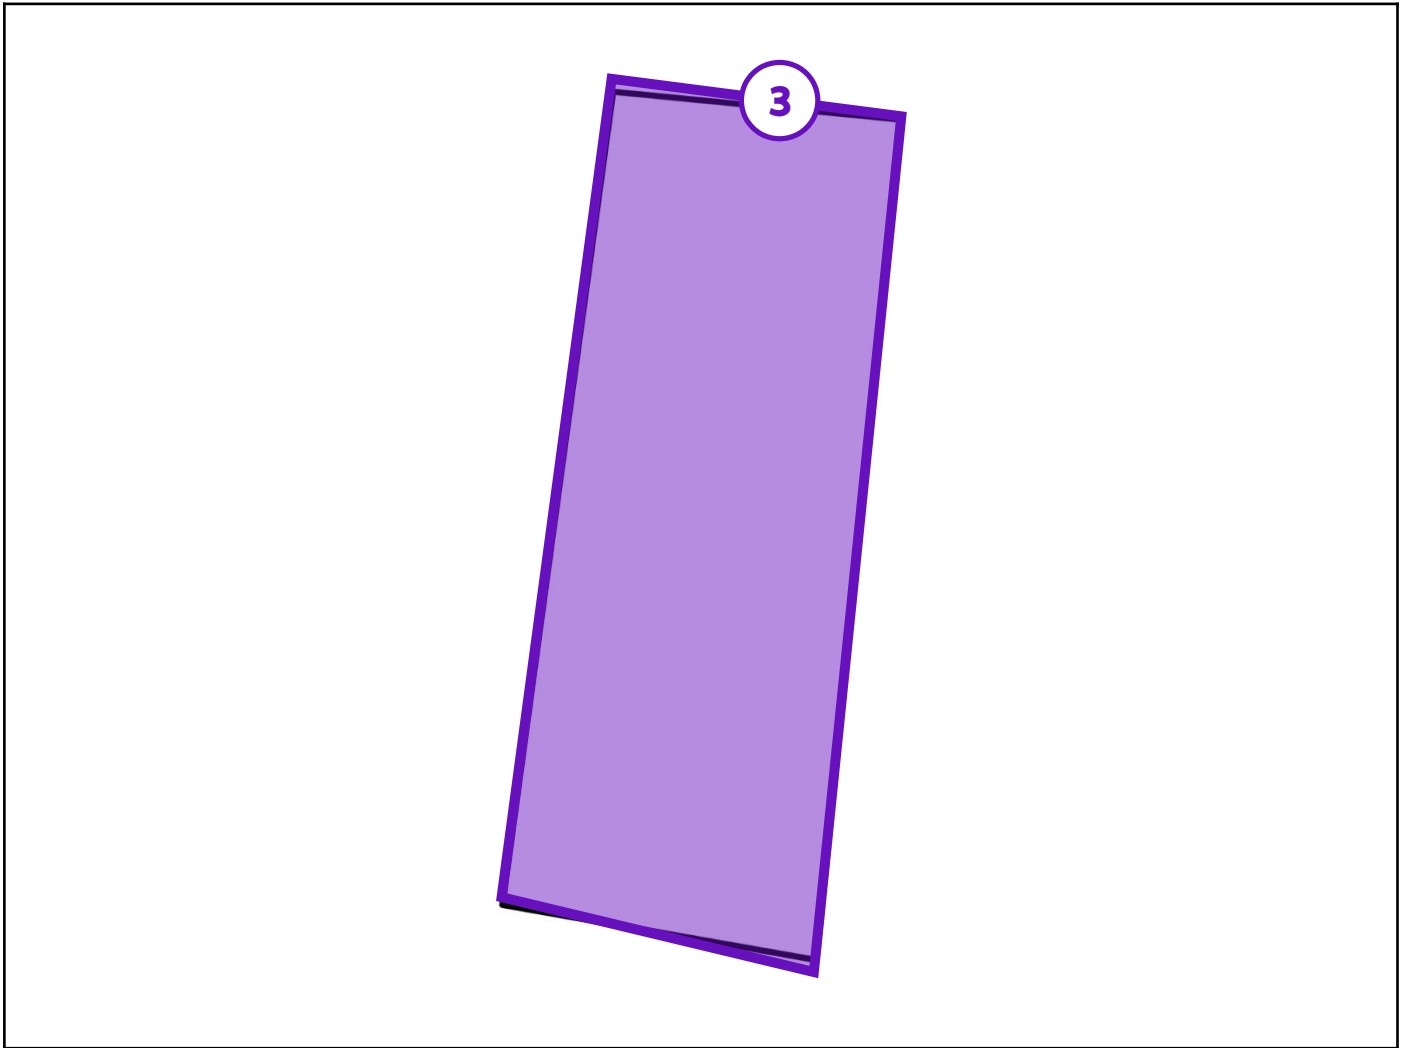
Plan 3.1: Constructie plan

Beschrijving	Type	Actie
3. golfplaten	Advies	-
