Asbestinventarisatetest

Lanceloetlaan 5, 3090 Overijse

Attestnummer : 20250508-000337.000

Uitgegeven op : 08.05.2025

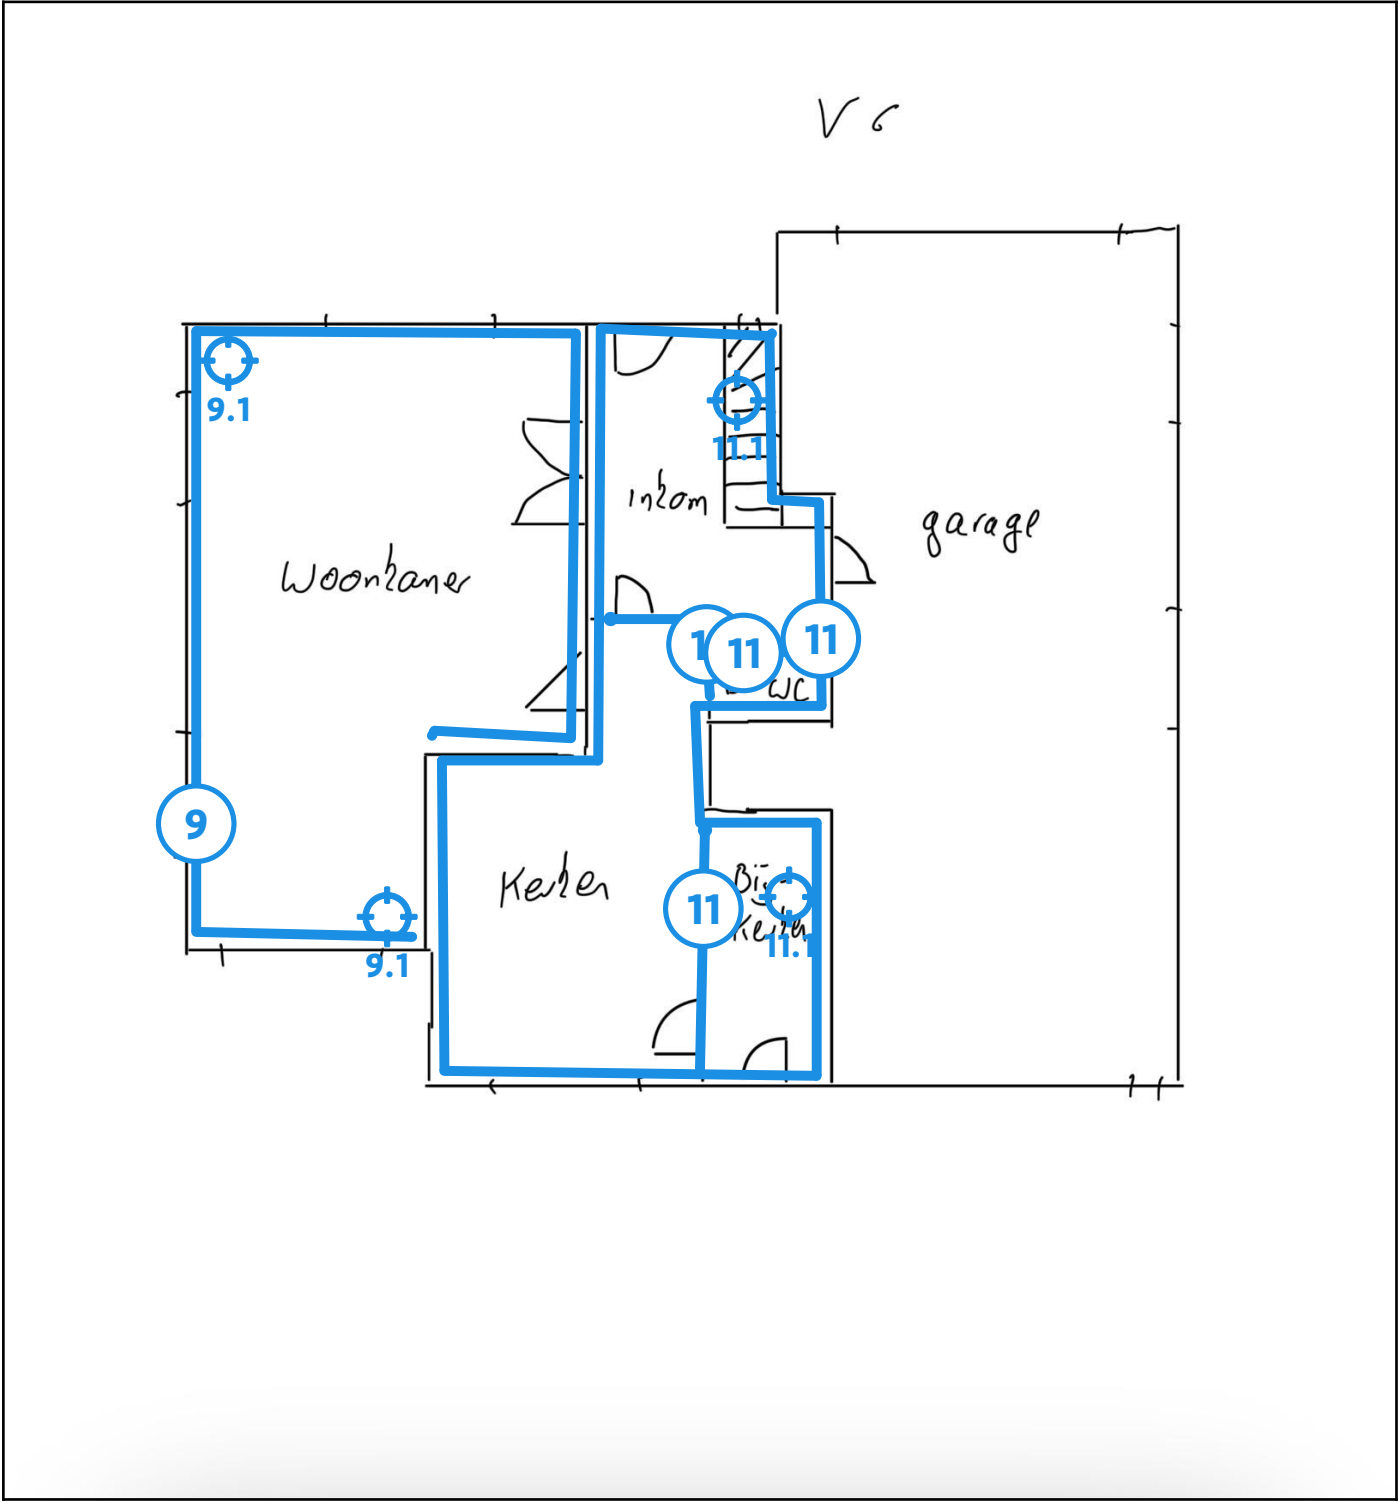
Plan 1.4: Gelijkvloers

Beschrijving	Type	Actie
9. Ruw pleisterwerk binnenwand	Geen asbest	-

9.1 Code: M03	Mengmonster	-
11. Pleisterwerk wanden	Geen asbest	-
11.1 Code: M01	Mengmonster	-

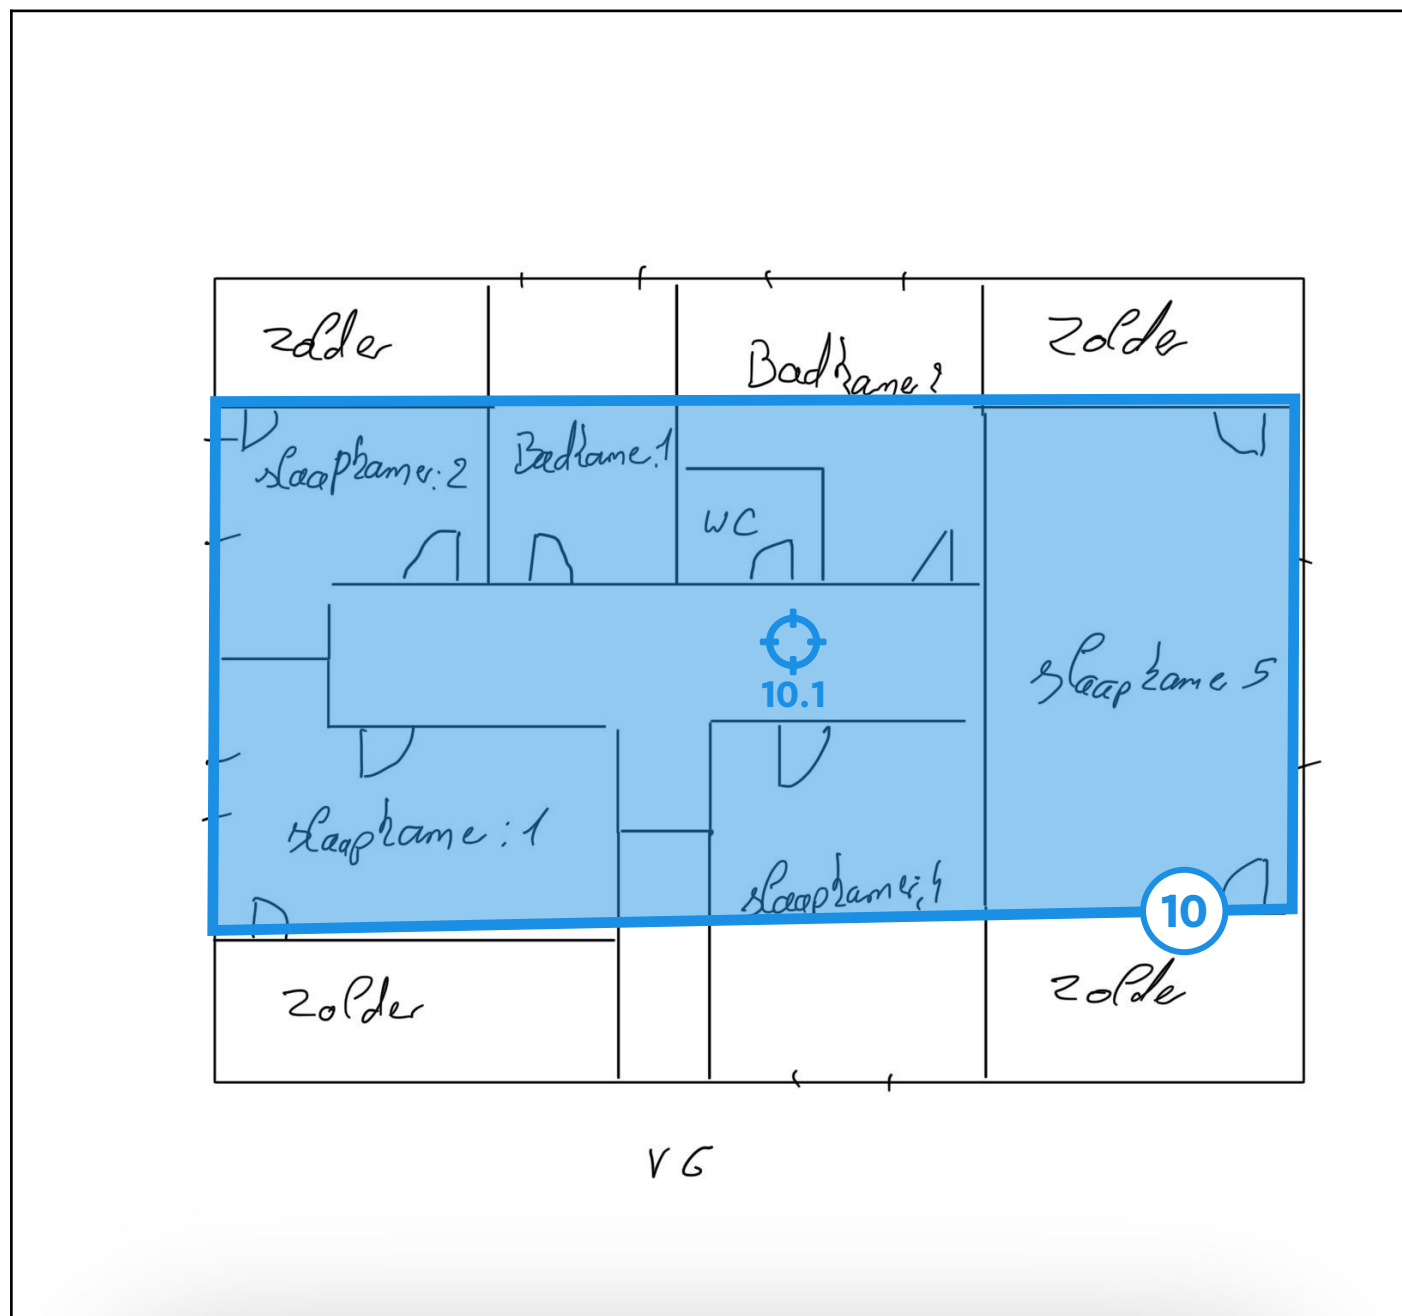
Plan 1.5: 1ste verdieping

Beschrijving	Type	Actie
10. Pleisterwerk plafonds	Geen asbest	-
10.1 Code: M02	Mengmonster	-

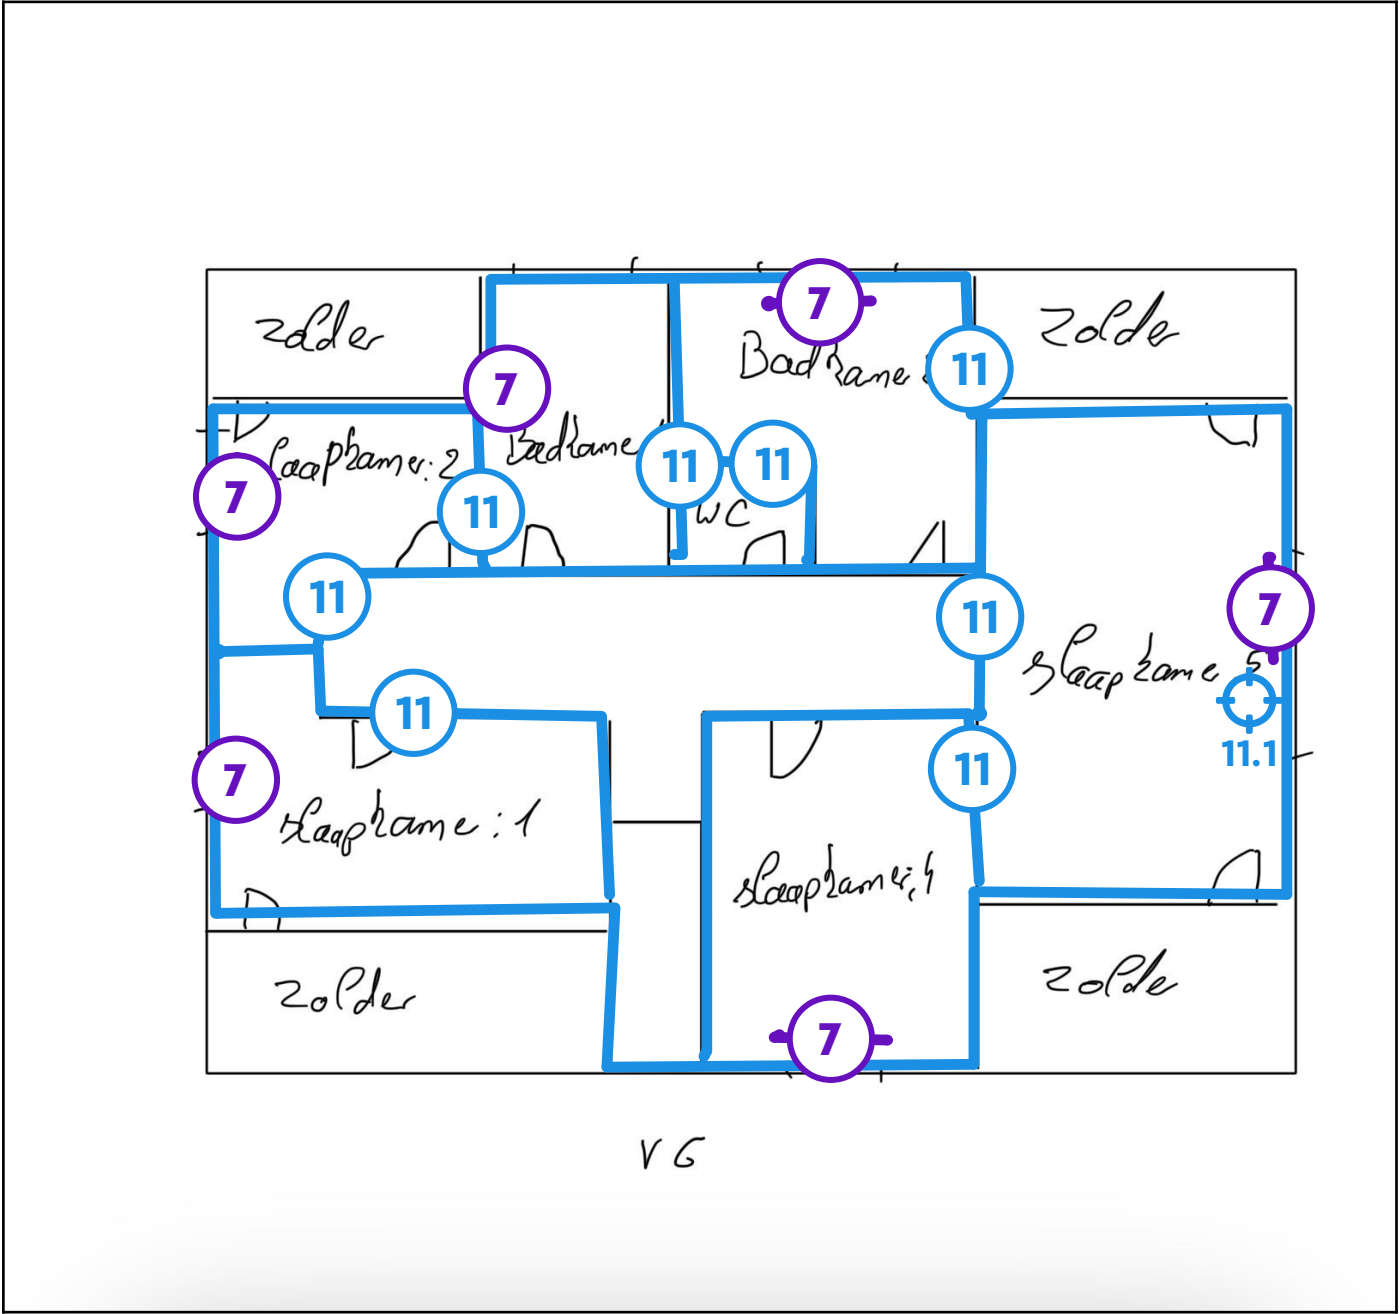
Plan 1.6: 1ste verdieping

Beschrijving	Type	Actie
7. Radiatoren - Dichtingen	Advies	-
11. Pleisterwerk wanden	Geen asbest	-
11.1 Code: M01	Mengmonster	-

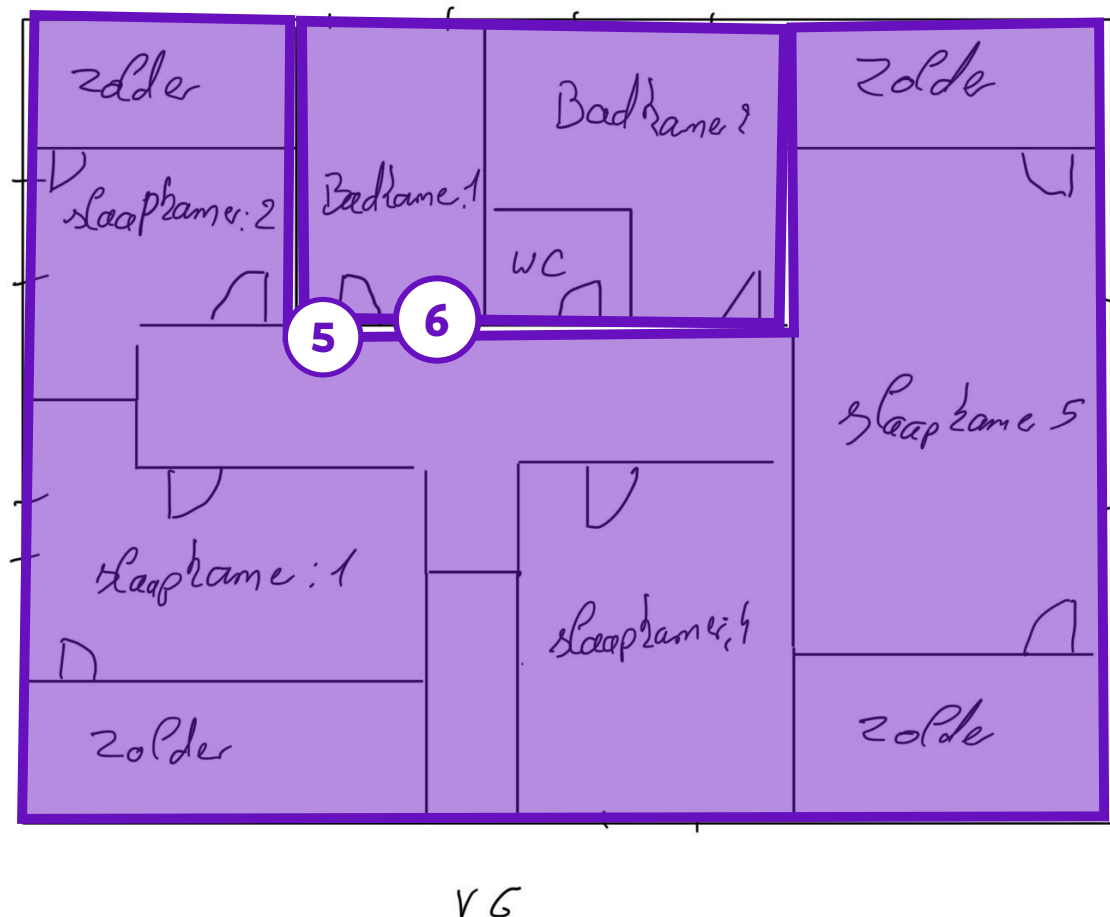
Plan 1.7: 1ste verdieping

Beschrijving	Type	Actie
5. Vloerbekleding - Niet verdacht	Advies	-
6. Tegellijn achter vloertegels en plinttegels	Advies	-

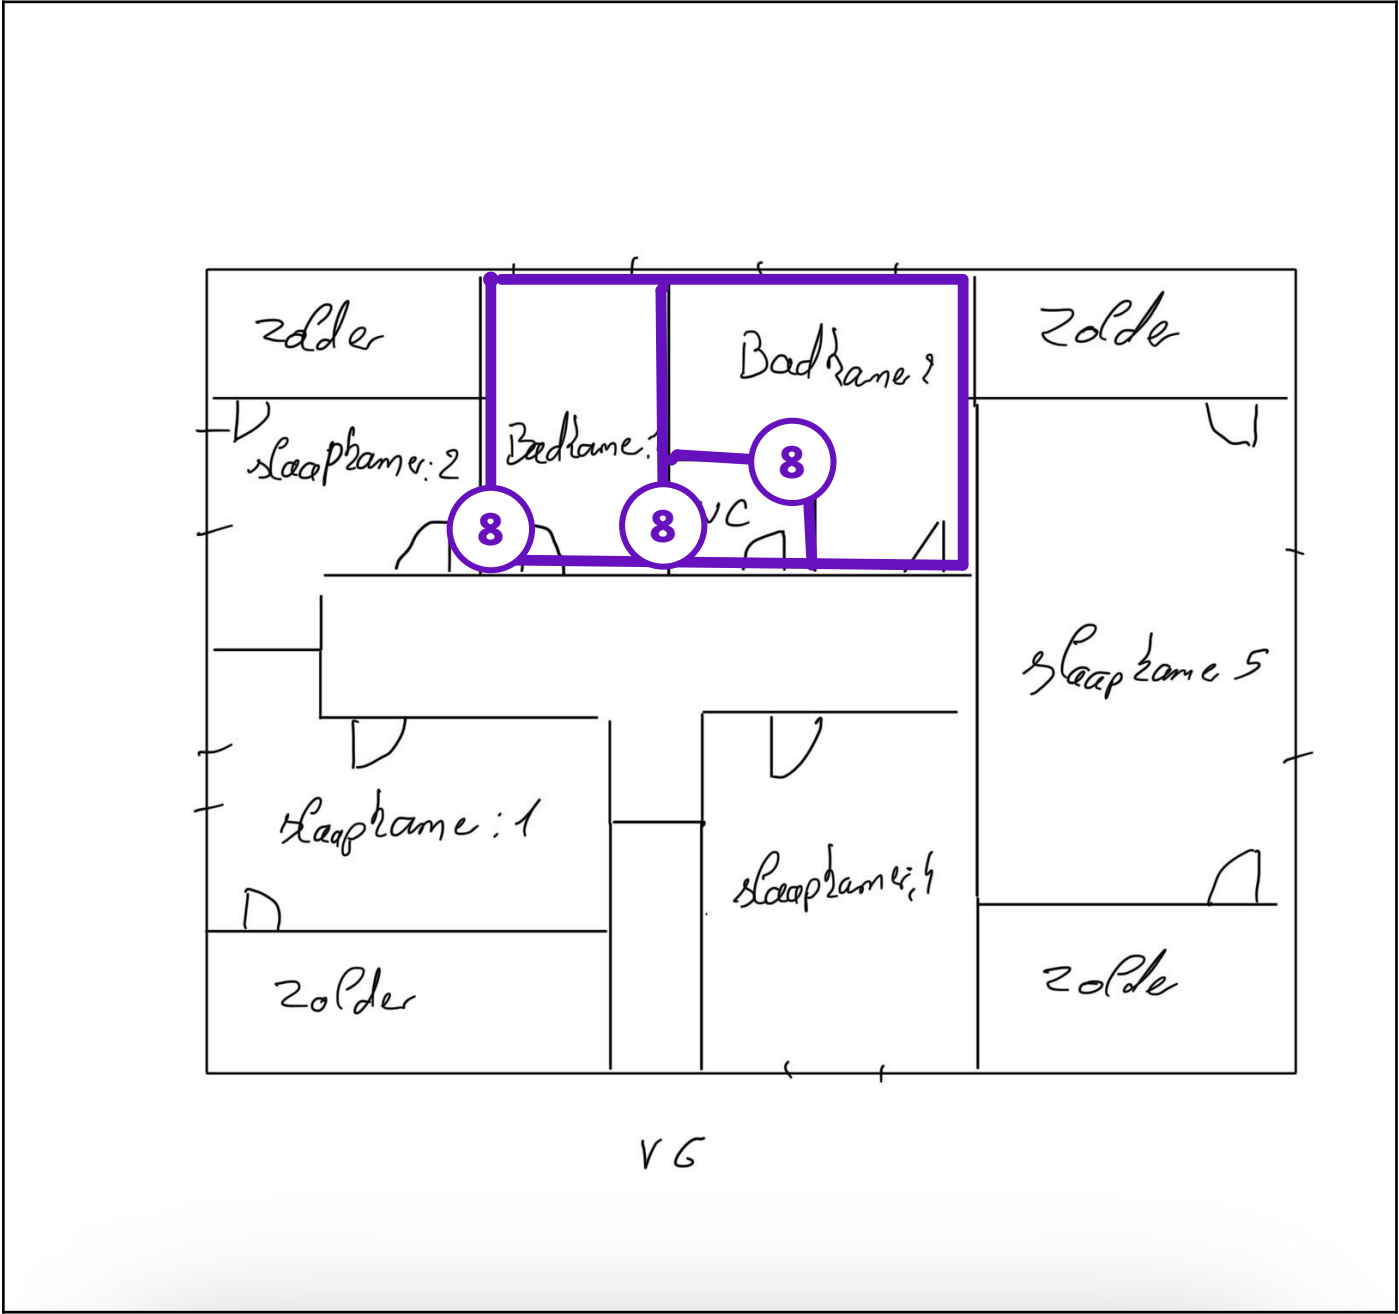
Plan 1.8: 1ste verdieping

Beschrijving	Type	Actie
8. Tegellijm achter wandtegels & plinten	Advies	-
