# Asbestinventarisatetest

Kanunnik Jansenlaan 24, 2300 Turnhout

Attestnummer : 20250513-000427.000

**Niet-asbestveilig**

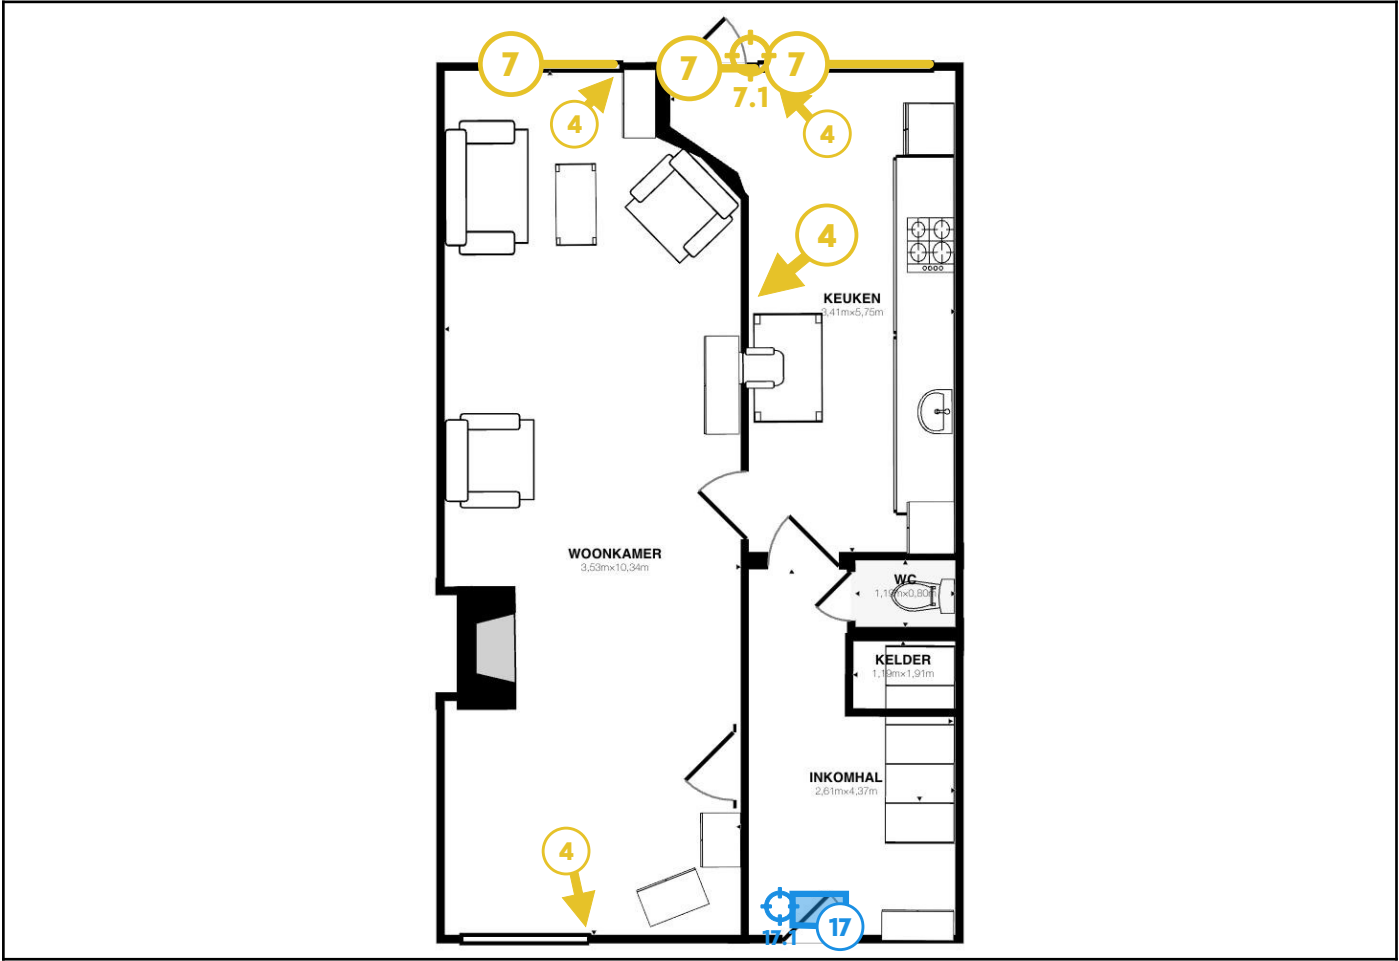
# Plan 1.1: Gelijkvloers

Beschrijving	Type	Actie
4. Bakeliet Radiatorknoppen	Asbestmateriaal	Zorgvuldig beheren
7. Mastiek tussen Muur en Raam (achterzijde woning)	Asbestmateriaal	Zorgvuldig beheren
7.1 Code: 5	Puntmonster	-
17. Tegel vinyl	Geen asbest	-
17.1 Code: 4	Puntmonster	-

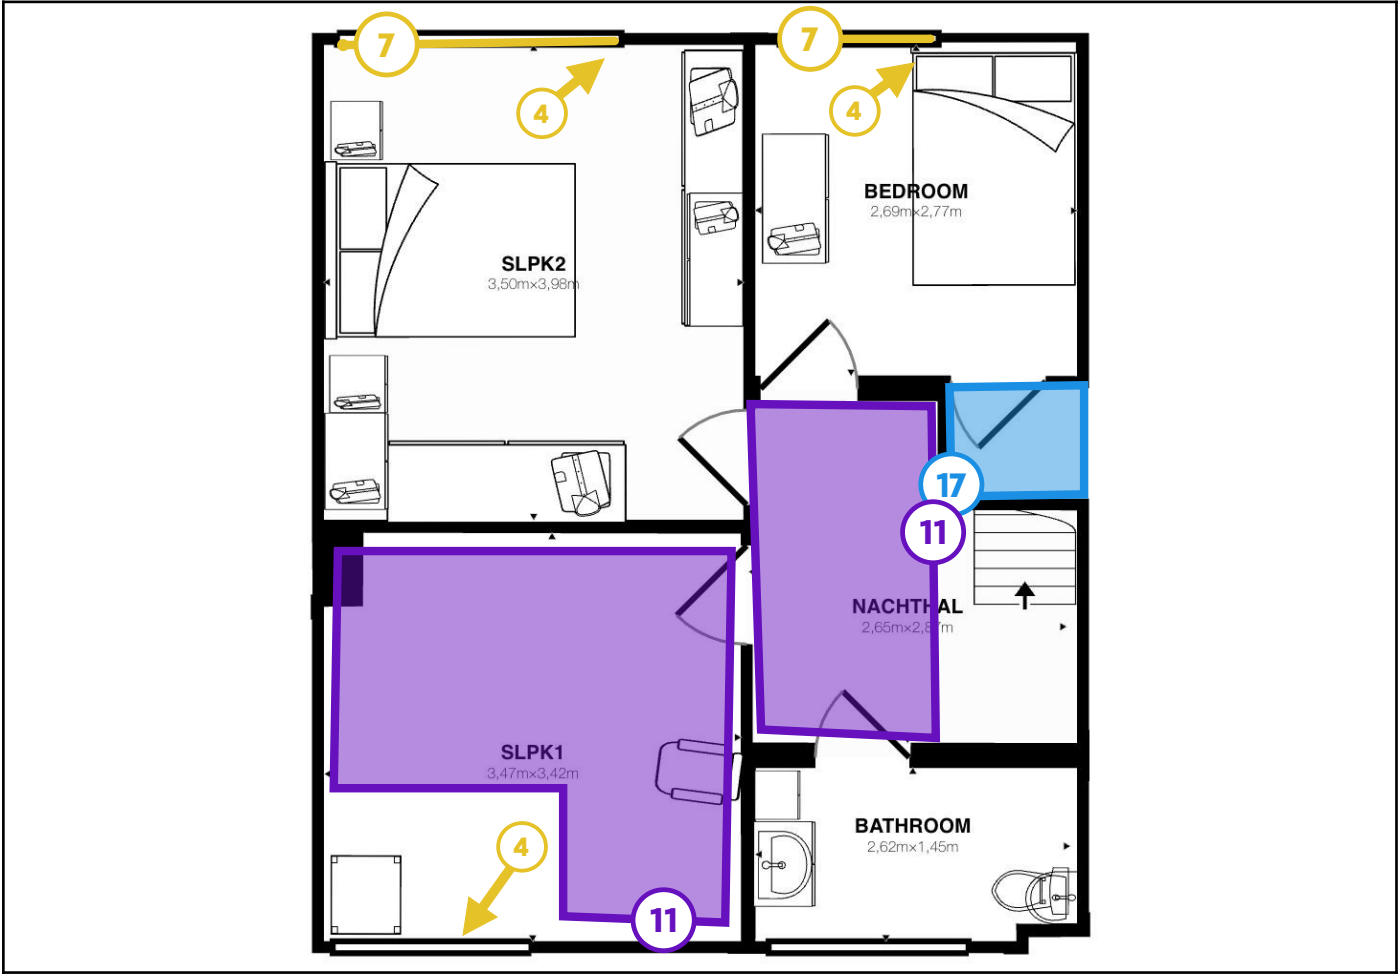
# Plan 1.4: Verdieping

Beschrijving	Type	Actie
4. Bakeliet Radiatorknoppen	Asbestmateriaal	Zorgvuldig beheren
7. Mastiek tussen Muur en Raam (achterzijde woning)	Asbestmateriaal	Zorgvuldig beheren
11. Laminaat vloer	Advies	-
17. Tegel vinyl	Geen asbest	-

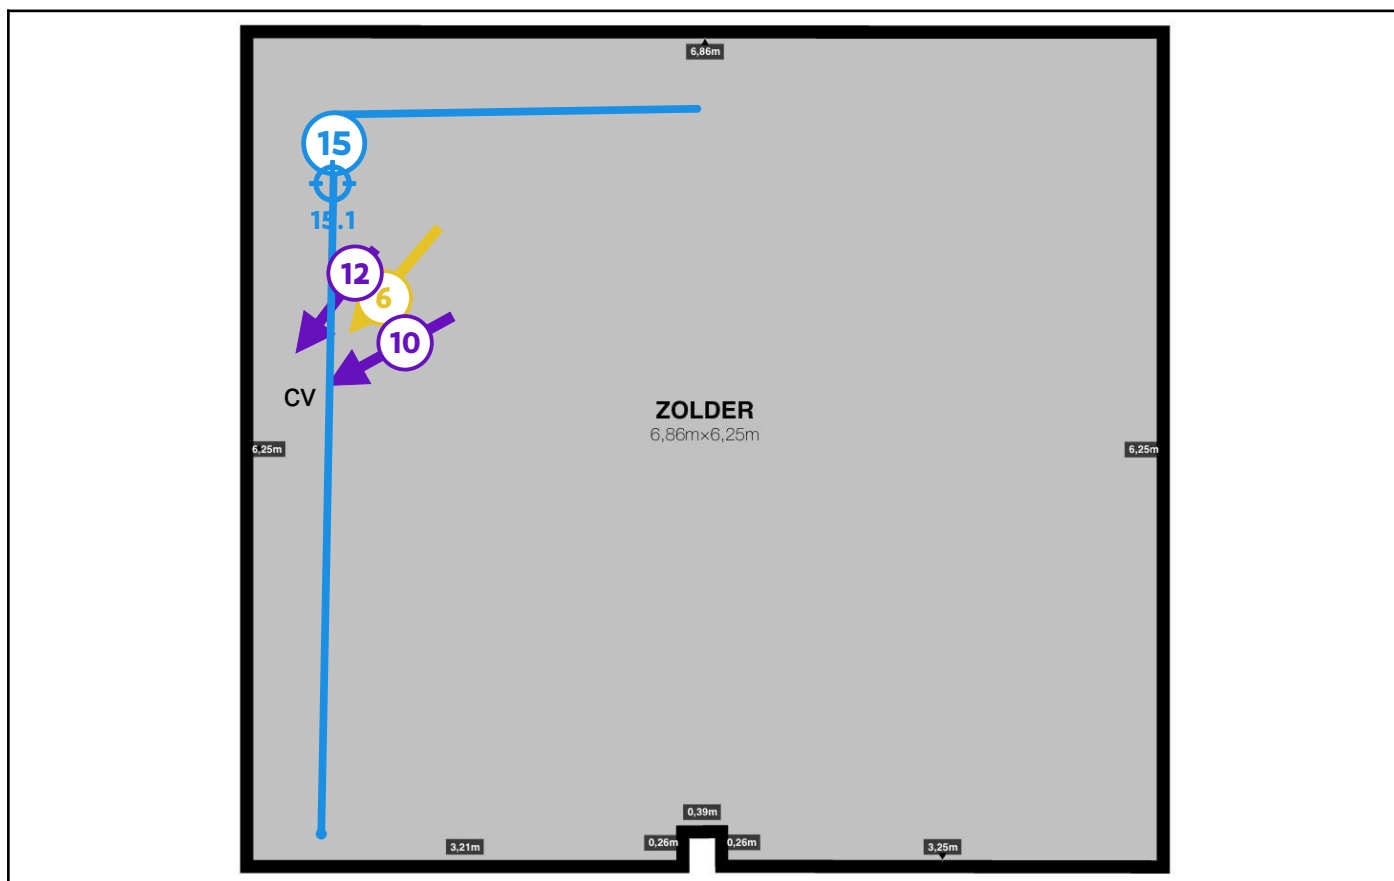
## Plan 1.7: Zolder

Beschrijving	Type	Actie
6. Bakeliet stopcontacten en schakelaars	Asbestmateriaal	Zorgvuldig beheren
10. CV-ketel bouwjaar 2022	Advies	-
12. Roetluik beton	Advies	-
15. Bitumen buisisolatie zolder	Geen asbest	-
15.1 Code: 3	Puntmonster	-

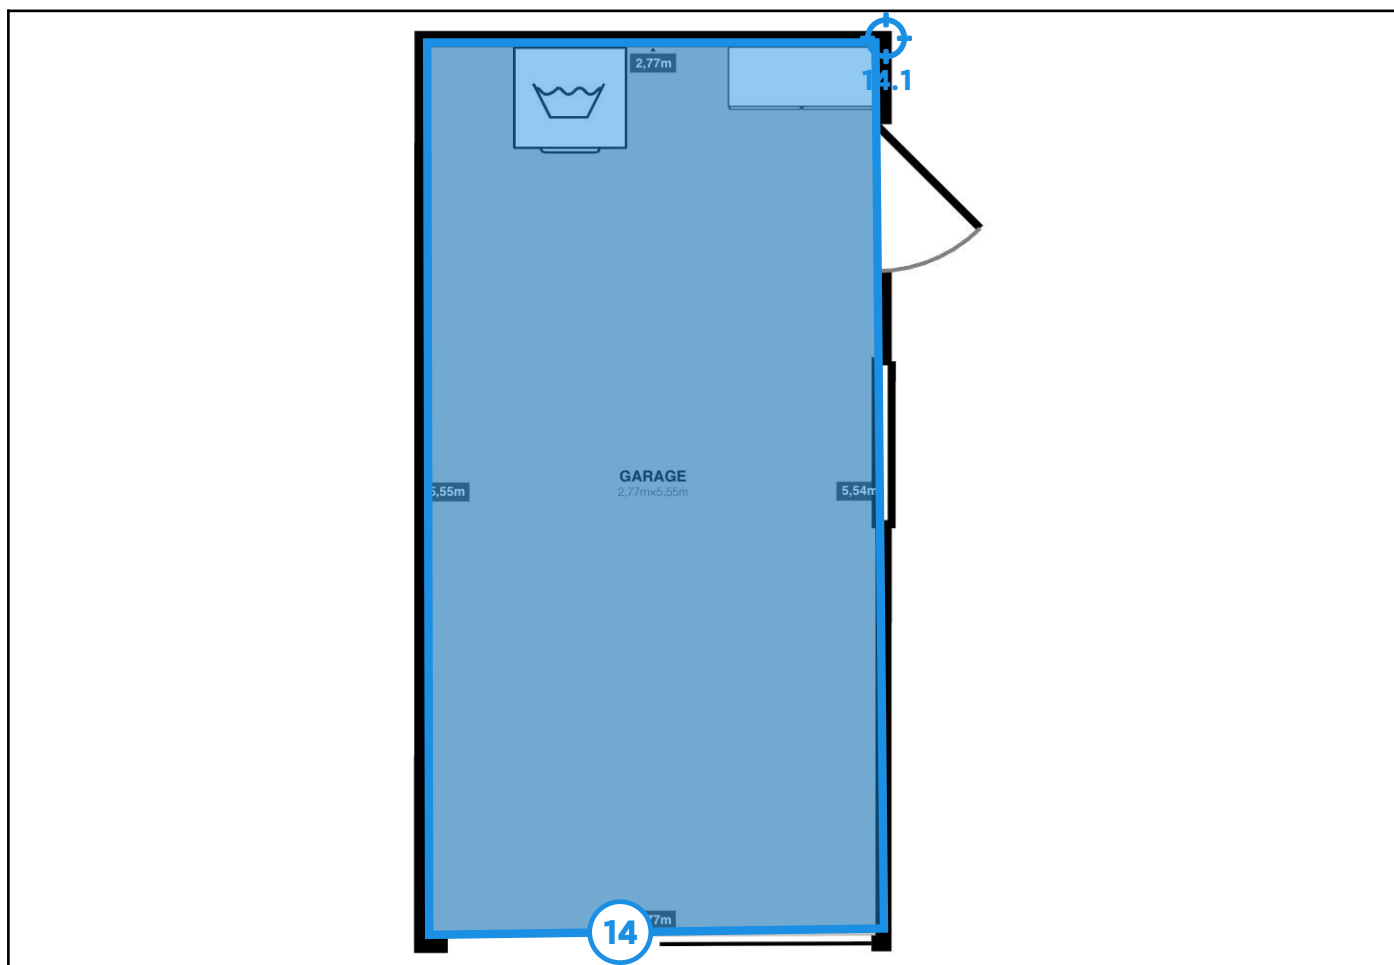
## Plan 2.1: Garage

Beschrijving	Type	Actie
14. Roofing met staalname	Geen asbest	-
14.1 Code: 2	Puntmonster	-

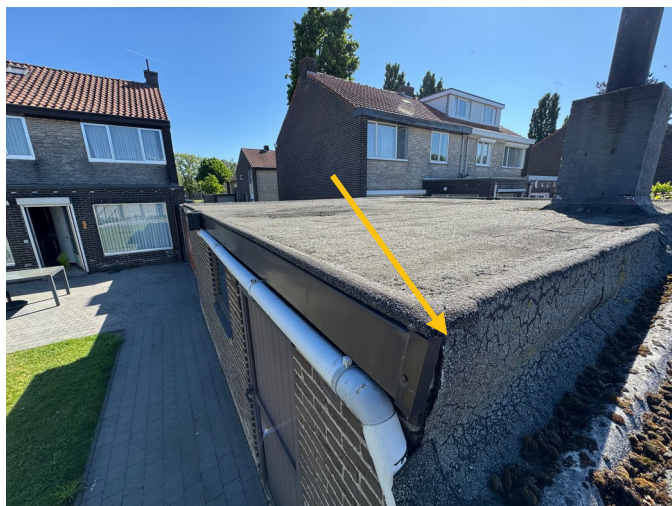
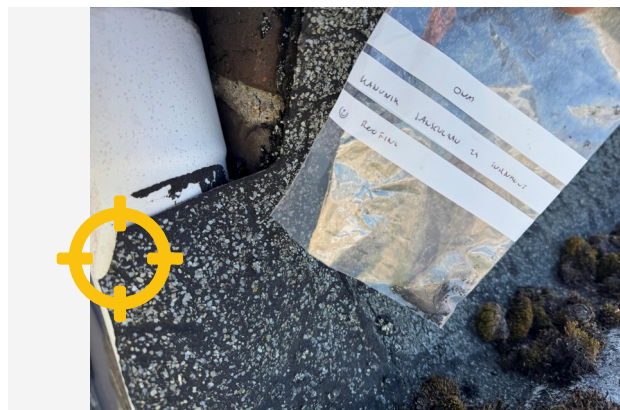
## Fiche 14: Roofing met staalname

Geen asbest

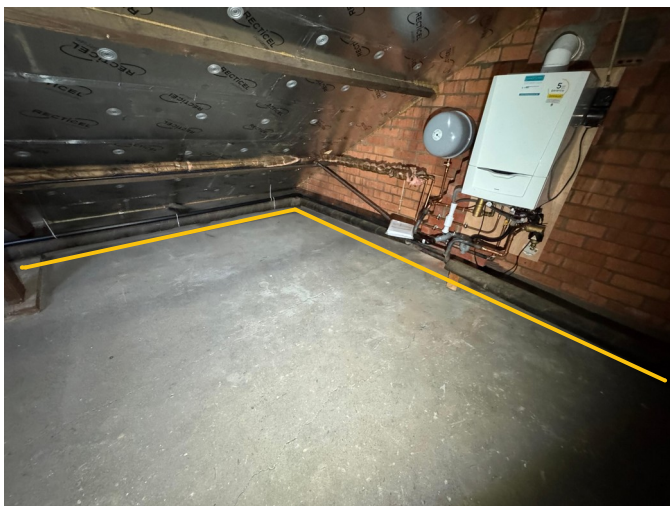
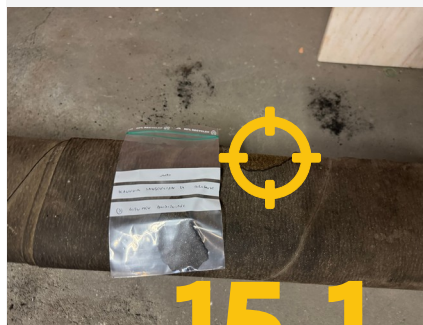
## Fiche 15: Bitumen buisisolatie zolder

Geen asbest

Beschrijving	Bitumen buisisolatie zolder
Omgeving	Binnen
Primaire drager	HVAC infrastructuur en uitrusting
Bindmiddel van materiaal	Bitumen (roofing, teer, asfalt)
Gebondenheid op basis van bindmiddel	Hecht
Hoeveelheid (lengte - omtrek - dikte - aantal)	<ul style="list-style-type: none"><li>• 6,00 m - 42,00 cm - 0,20 cm - 1 stuk</li></ul>
Totaal volume	0,005 m <sup>3</sup>
Identificatiemethode	Vaststelling met monstername
Destructieve handeling voor identificatie	Nee

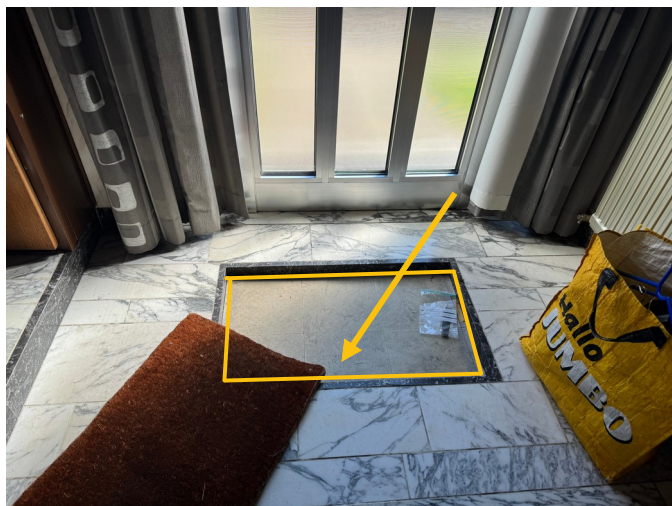
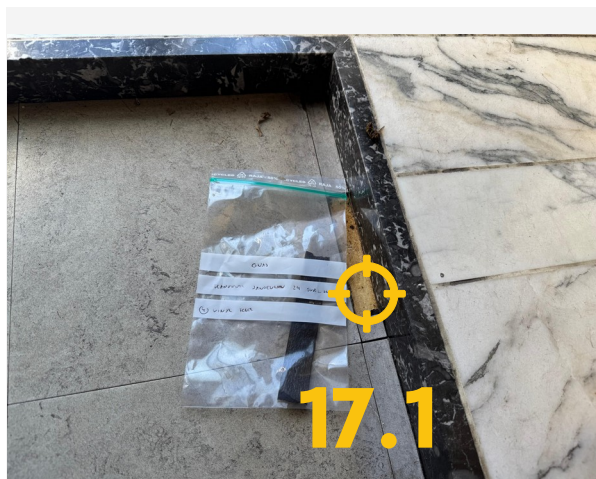
## Fiche 17: Tegel vinyl

Geen asbest
