Asbestinventarisatetest

Zonnestraat 125, 9600 Ronse

Attestnummer : **20240719-000047.000**

Uitgegeven op : **19.07.2024**

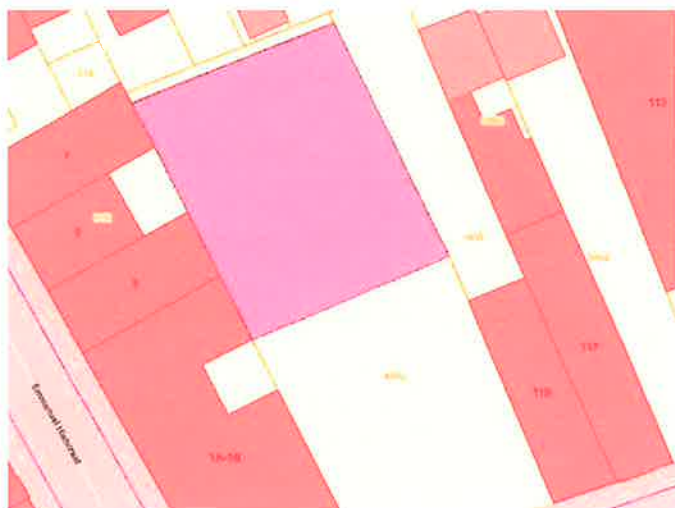
Zone 1: Hoofdgebouw

- 0 Asbestmaterialen
- 0 Beperkingen
- 0 Uitsluitingen
- 0 Roerende goederen
- 0 Puin, steenslag, (water)bodem
- 0 Adviezen

4 Geen asbest

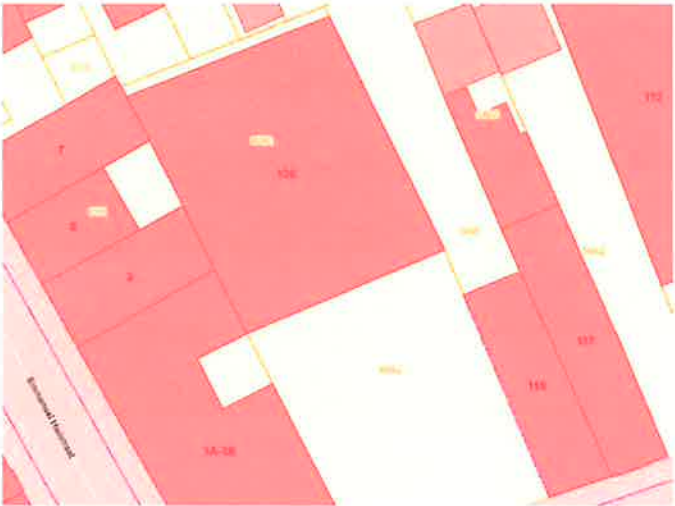
Zone 2: Constructie

- 0 Asbestmaterialen
- 0 Beperkingen
- 0 Uitsluitingen
- 0 Roerende goederen
- 0 Puin, steenslag, (water)bodem
- 1 Adviezen
- 0 Geen asbest

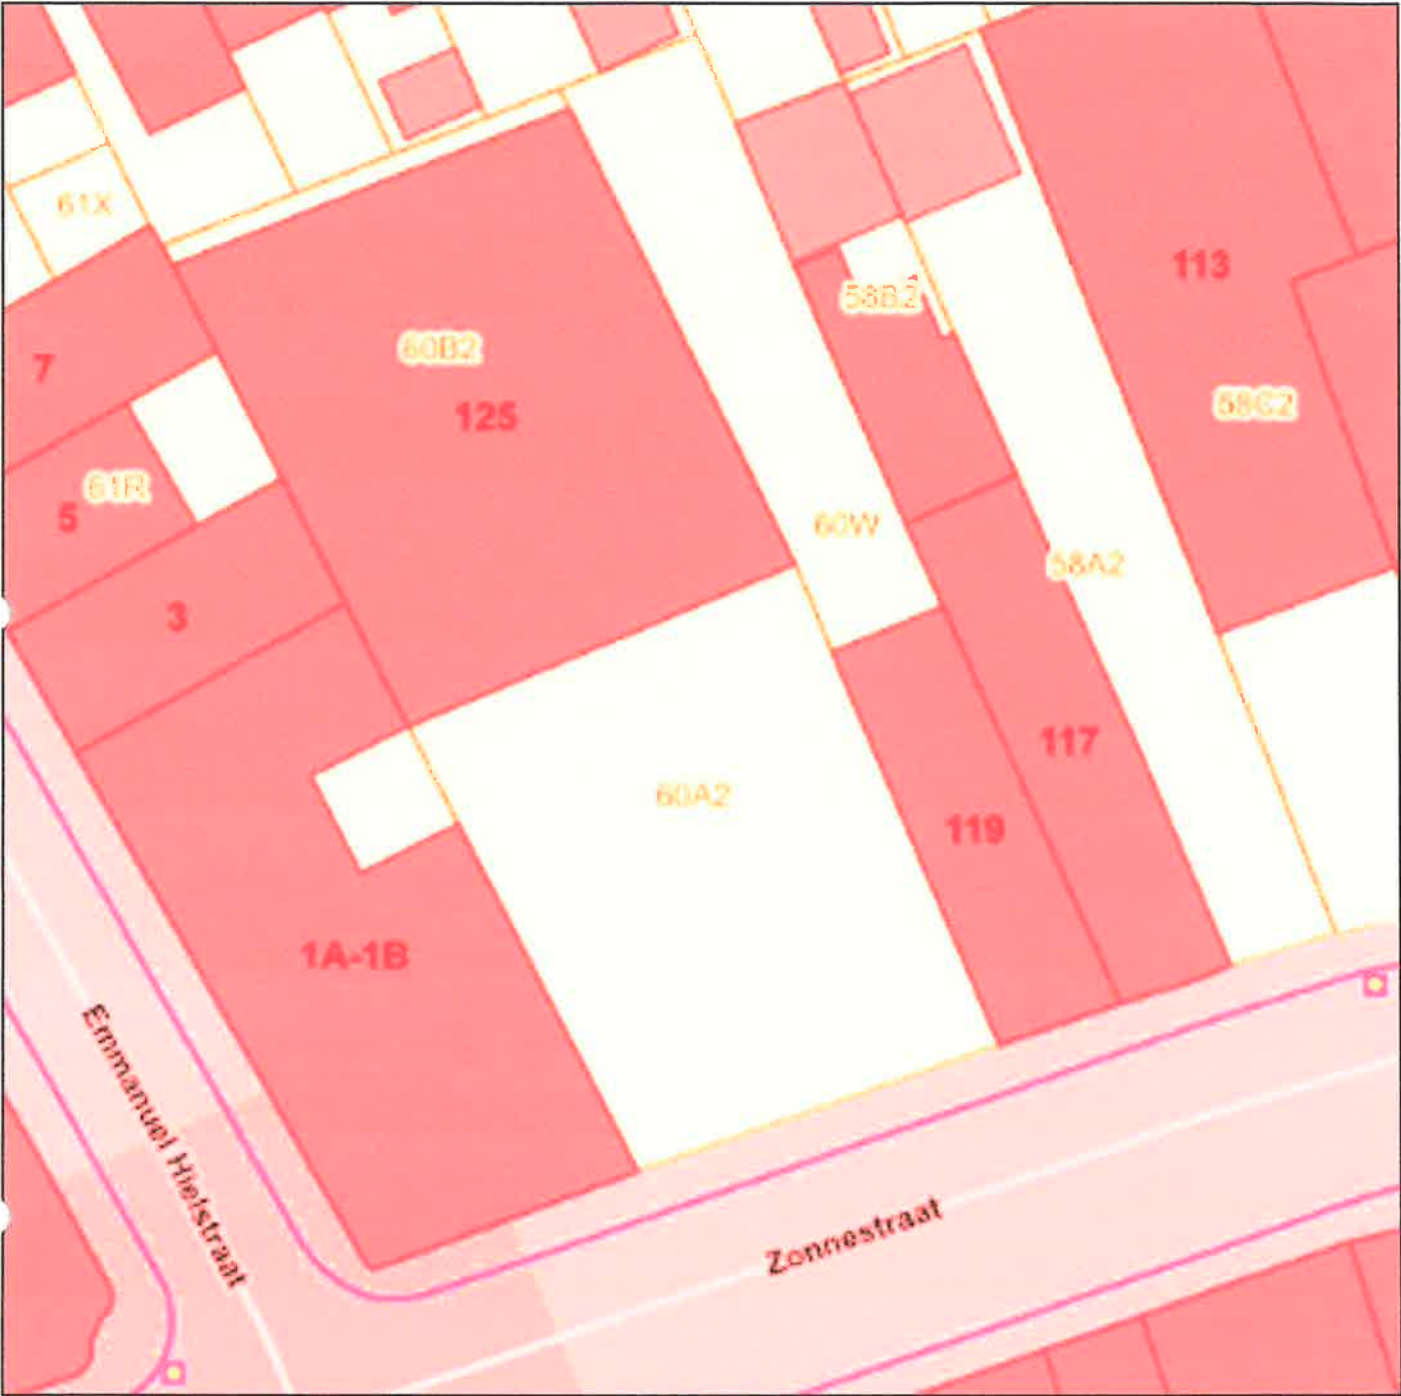
Plan 3.1: Vaststellingen buiten de constructies

- 0 Asbestmaterialen
- 0 Roerende goederen
- 0 Puin, steenslag, (water)bodem
- 0 Geen asbest
