Asbestinventarisatattest

Leliestraat 29, 9840 Nazareth-De Pinte

Attestnummer : 20250430-000044.000

Uitgegeven op : 30.04.2025

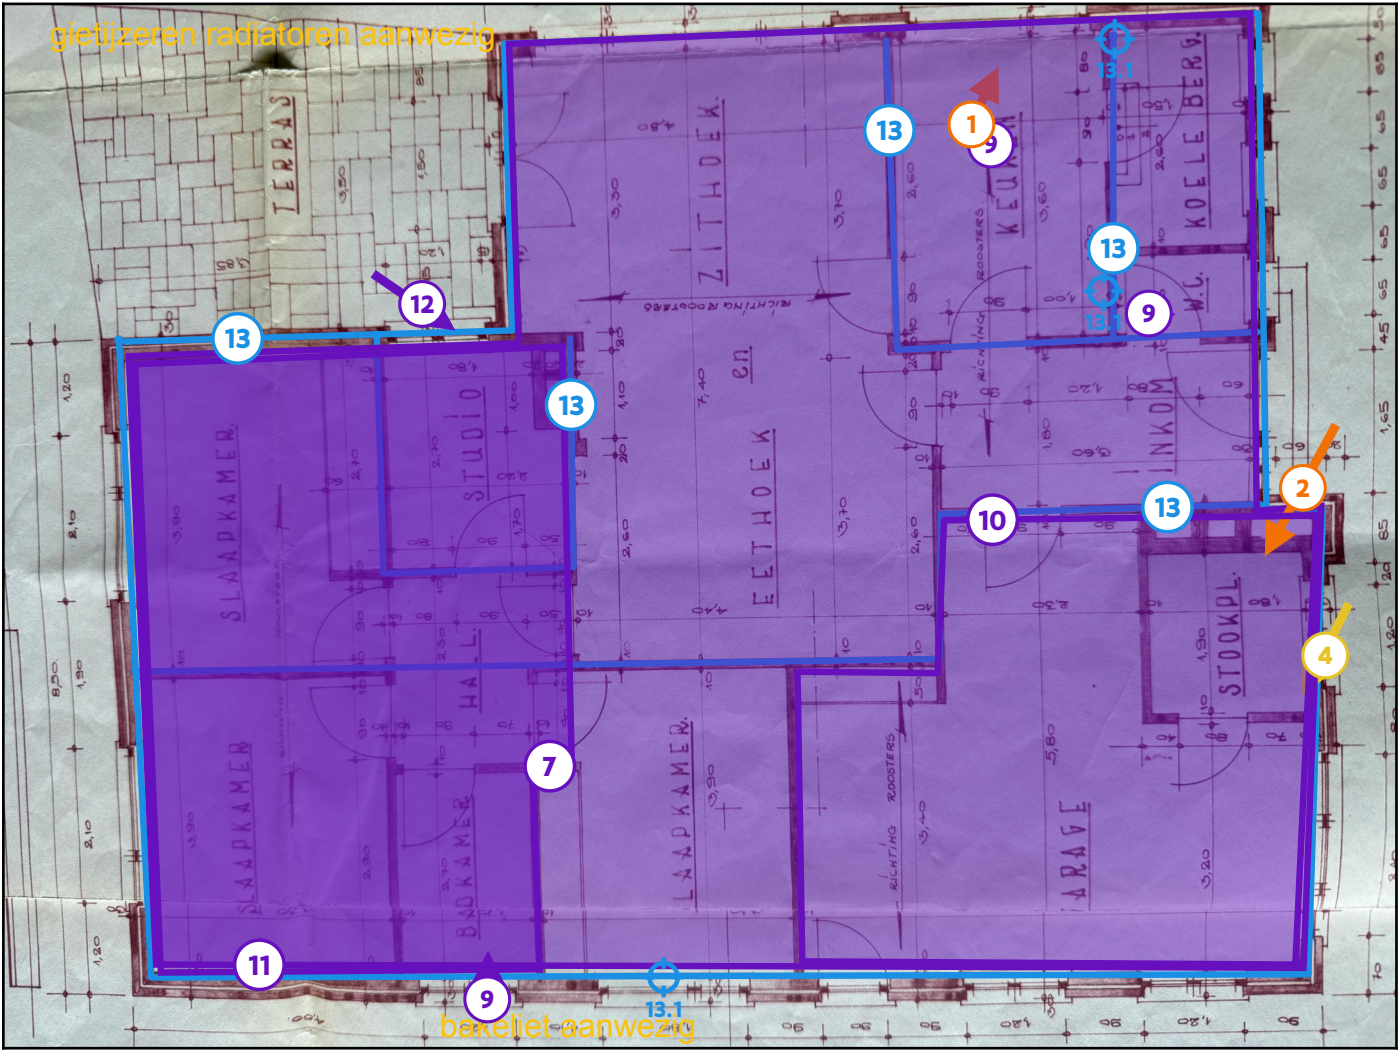
Plan 1.1: gelijkvloers

Beschrijving	Type	Actie
1. coating pompbak	Asbestmateriaal	Verwijderen
2. stooktoestel met eventueel verdachte dichtingen	Asbestmateriaal	Verwijderen
4. bakeliet schakelkasten en schakelaars	Asbestmateriaal	Zorgvuldig beheren
7. vloerbekleding in kamers	Advies	-
8. Dichtingen gietijzeren radiatoren	Advies	-
9. lijm van Wandbekleding in tegels van natte ruimtes	Advies	-

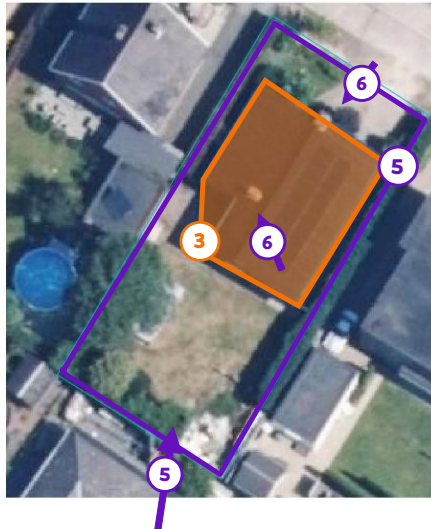
Plan 1.4: luchtfoto

Beschrijving	Type	Actie
3. Onderdak type menuiserie	Asbestmateriaal	Maatregelen nemen
5. Materiaal in opslag	Beperking	-
6. schoorsteenpijpen in AC mogelijk	Beperking	-

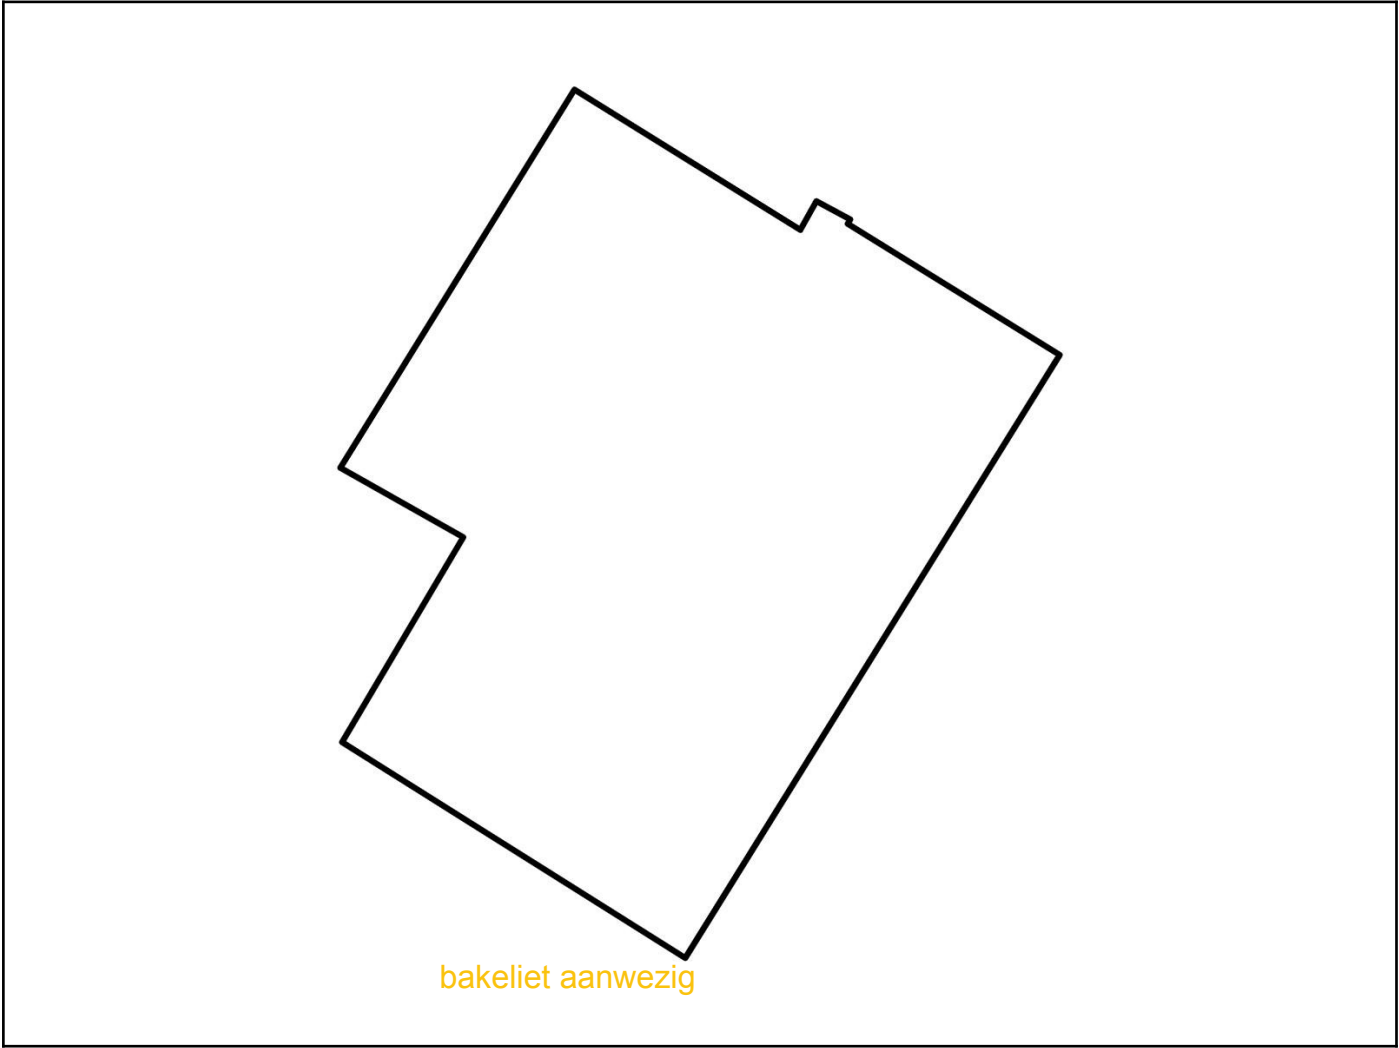
Plan 1.5: zolder

Beschrijving	Type	Actie
4. bakeliet schakelkasten en schakelaars	Asbestmateriaal	Zorgvuldig beheren
