# Asbestinventarisat attest

Botermarkt 10, 2270 Herenthout

Attestnummer : 20250418-000244.000

## Zone 1: Hoofdgebouw

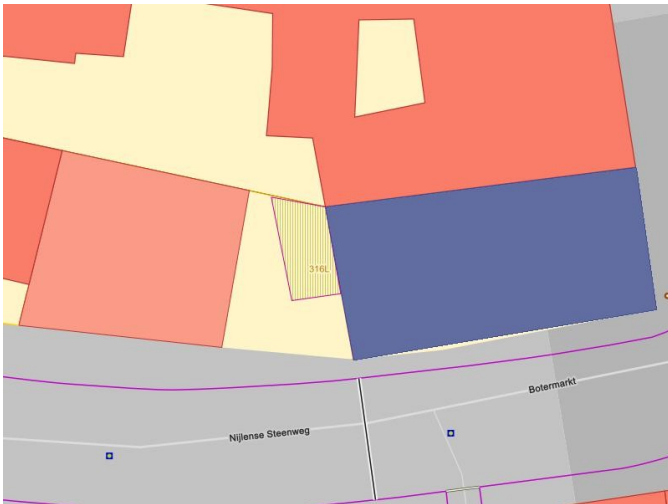
Tijdens de inspectie vastgesteld:

- 4 Asbestmaterialen**
- 0 Beperkingen
- 0 Uitsluitingen
- 0 Roerende goederen
- 0 Puin, steenslag, (water)bodem
- 1 Advies**
- 4 Geen asbest**

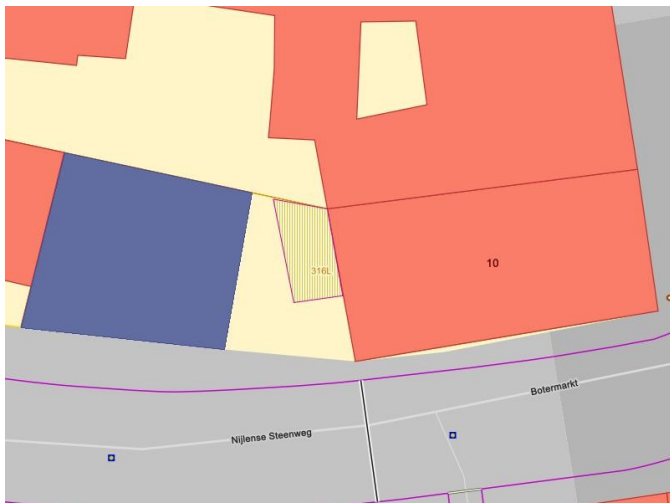
## Zone 2: Bijgebouw

Tijdens de inspectie vastgesteld:

### 1 Asbestmateriaal
