Asbestinventarisatetest

Pamelsestraat 404, 1770 Liedekerke

Attestnummer : 20250416-000313.000

Uitgegeven op : 16.04.2025

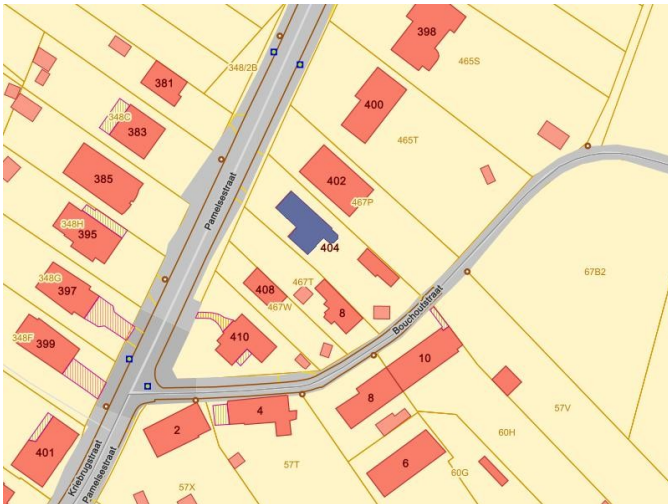
Zone 1: Hoofdgebouw

- 1 Asbestmateriaal**
- 0 Beperkingen
- 0 Uitsluitingen
- 0 Roerende goederen
- 0 Puin, steenslag, (water)bodem
- 3 Adviezen**
- 3 Geen asbest**

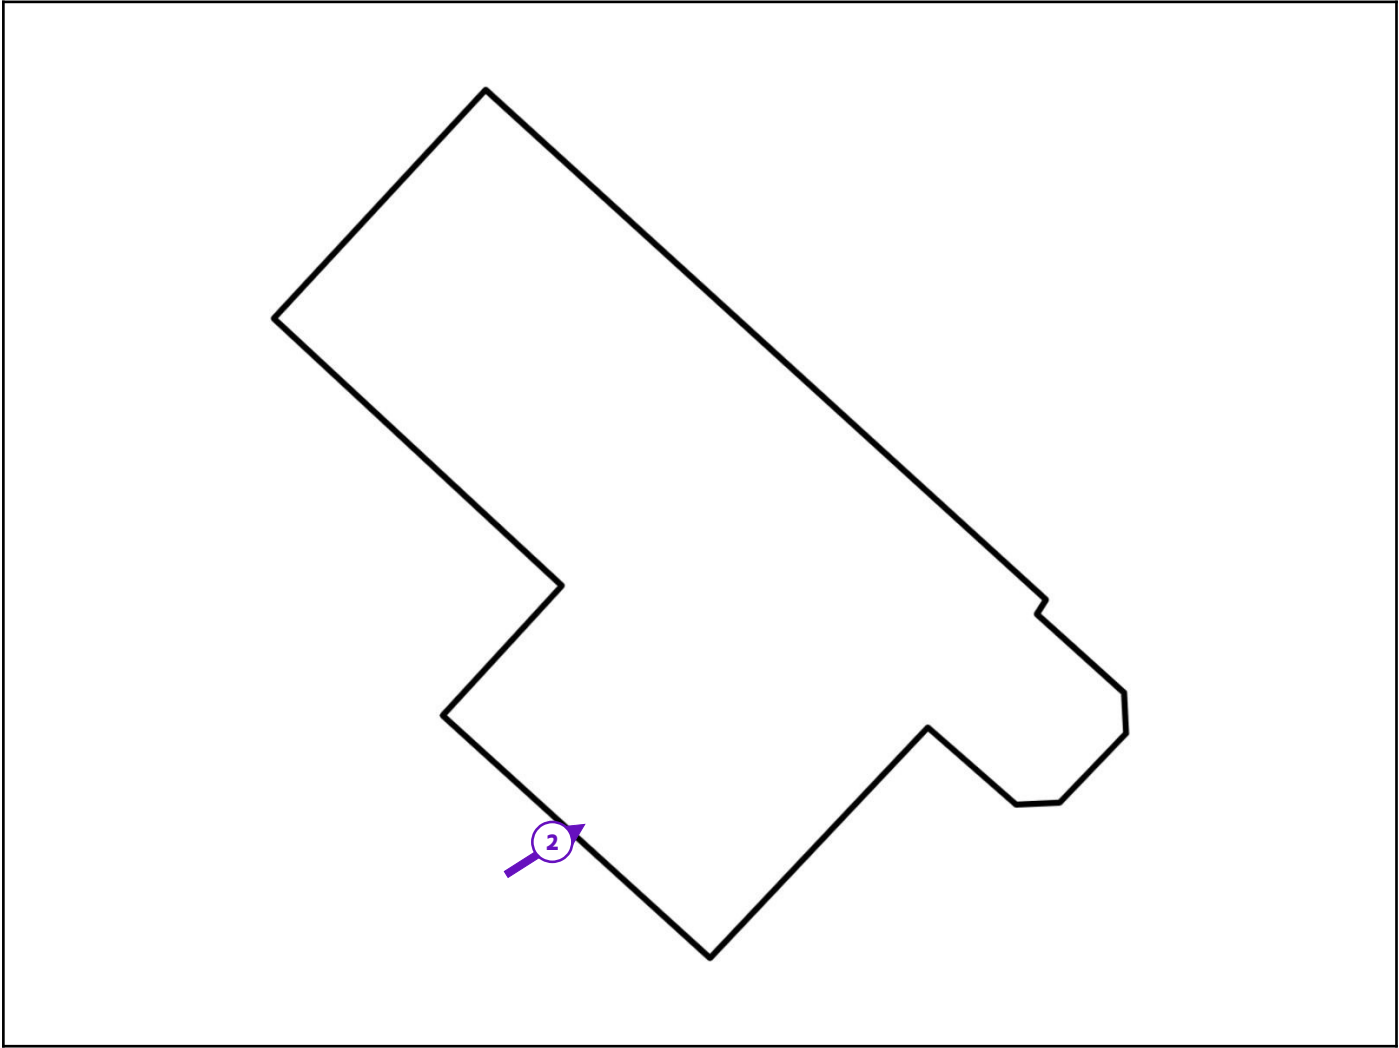
Plan 1.1: Hoofdgebouw plan

Beschrijving	Type	Actie
2. Onderdak	Advies	-

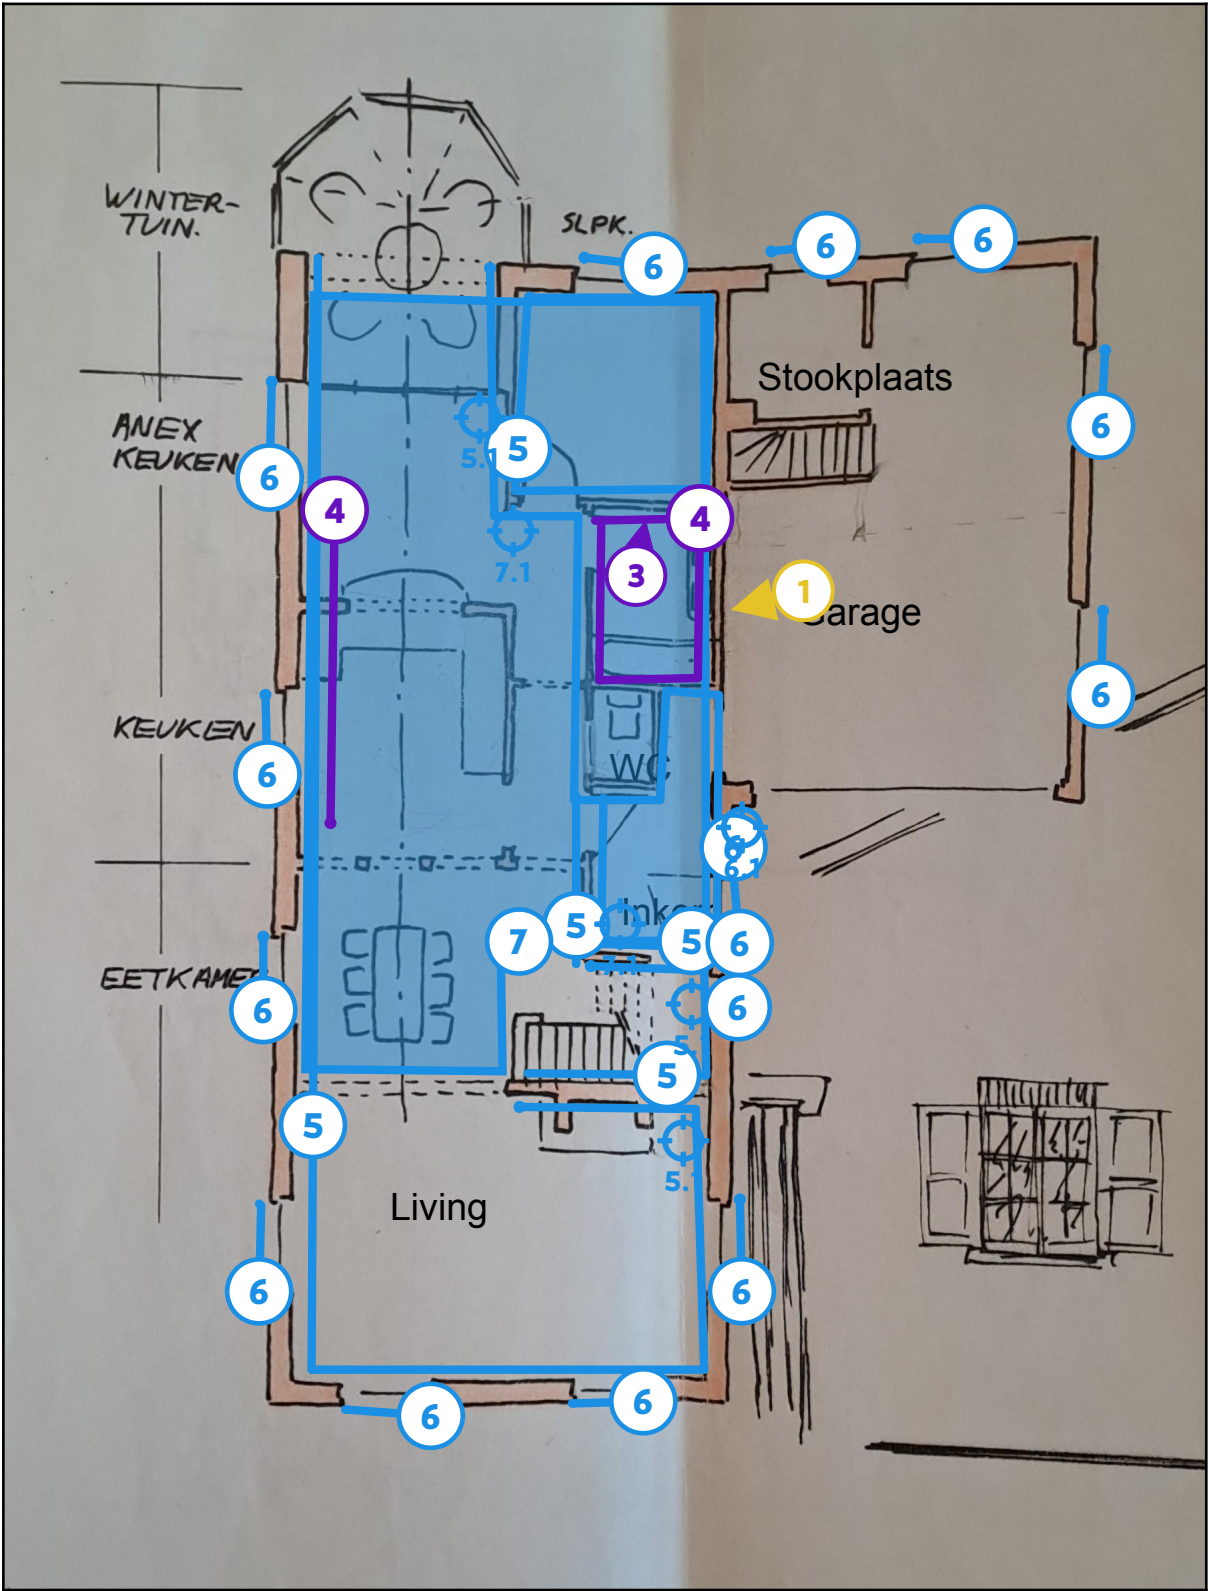
Plan 1.2: Plan Gelijkvloers

1. Bakelieten elektriciteitsonderdelen	Asbestmateriaal	Zorgvuldig beheren
3. Oude radiatoren	Advies	-
4. Tegellijm achter oude faiencetegels	Advies	-
5. Pleisterwerk muren	Geen asbest	-
5.1 Code: 250403-PAME404-PLEMUR	Mengmonster	-
6. Siliconen rond houten ramen en deuren	Geen asbest	-
6.1 Code: 250403-PAME404-SILIC	Puntmonster	-
7. Pleisterwerk plafonds	Geen asbest	-
7.1 Code: 250403-PAME404-PLEPLA	Mengmonster	-

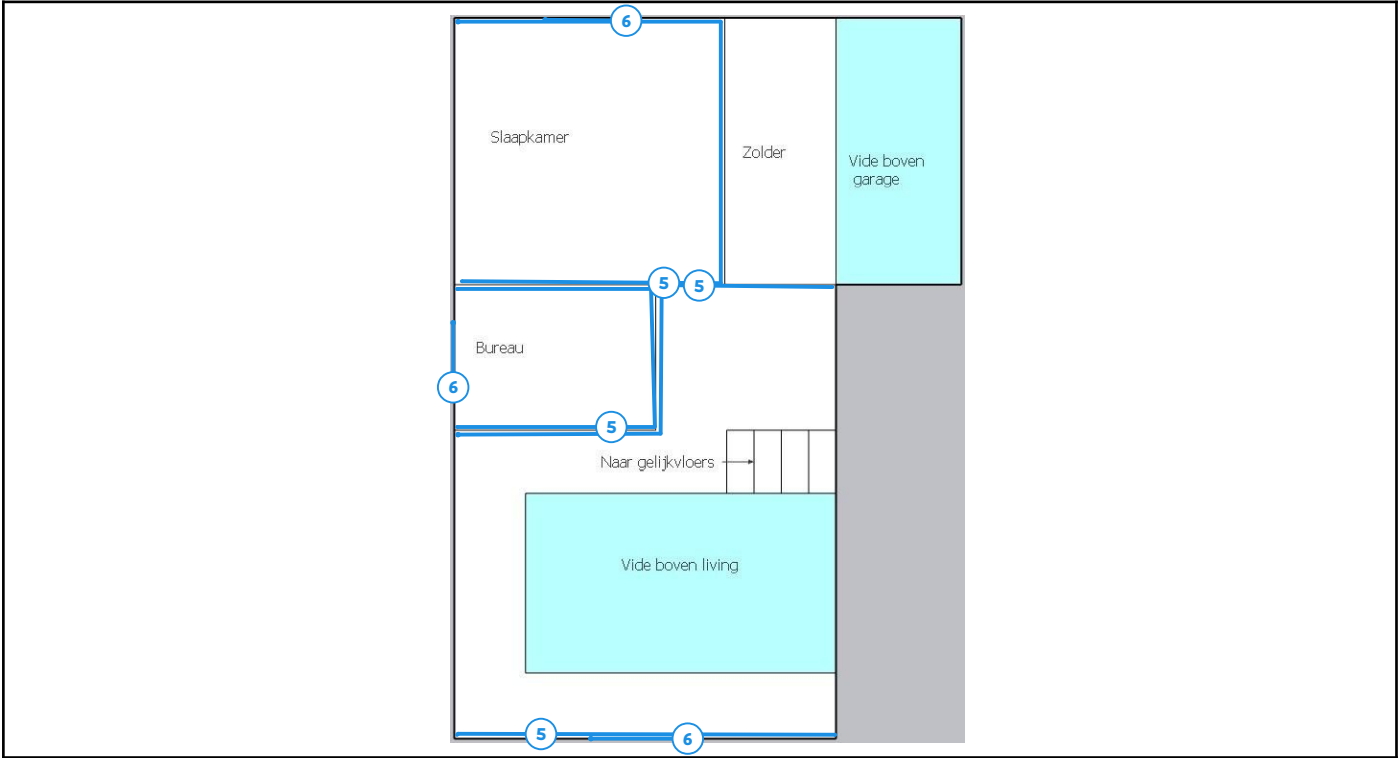
Plan 1.3: Plan Bovenverdieping

Beschrijving	Type	Actie
5. Pleisterwerk muren	Geen asbest	-
6. Siliconen rond houten ramen en deuren	Geen asbest	-

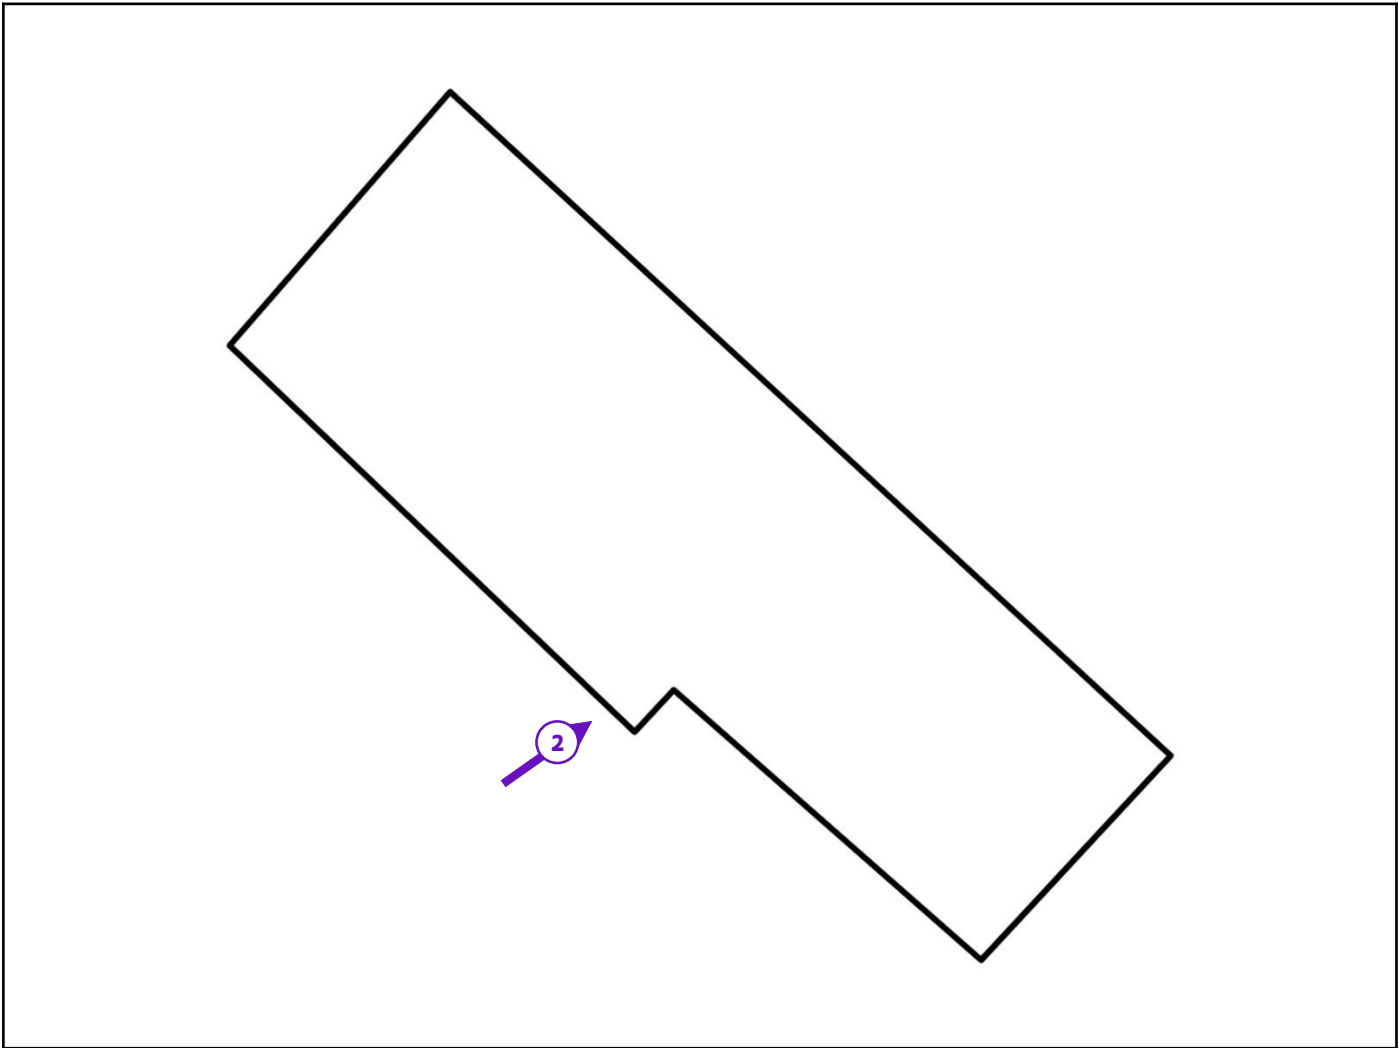
Plan 2.1: Werkplaats achteraan plan

Beschrijving	Type	Actie
2. Onderdak	Advies	-
