# Asbestinventarisatattest

Kleine Geeststraat 115, 1933 Zaventem

Attestnummer : 20250508-000227.000

Uitgegeven op : 08.05.2025

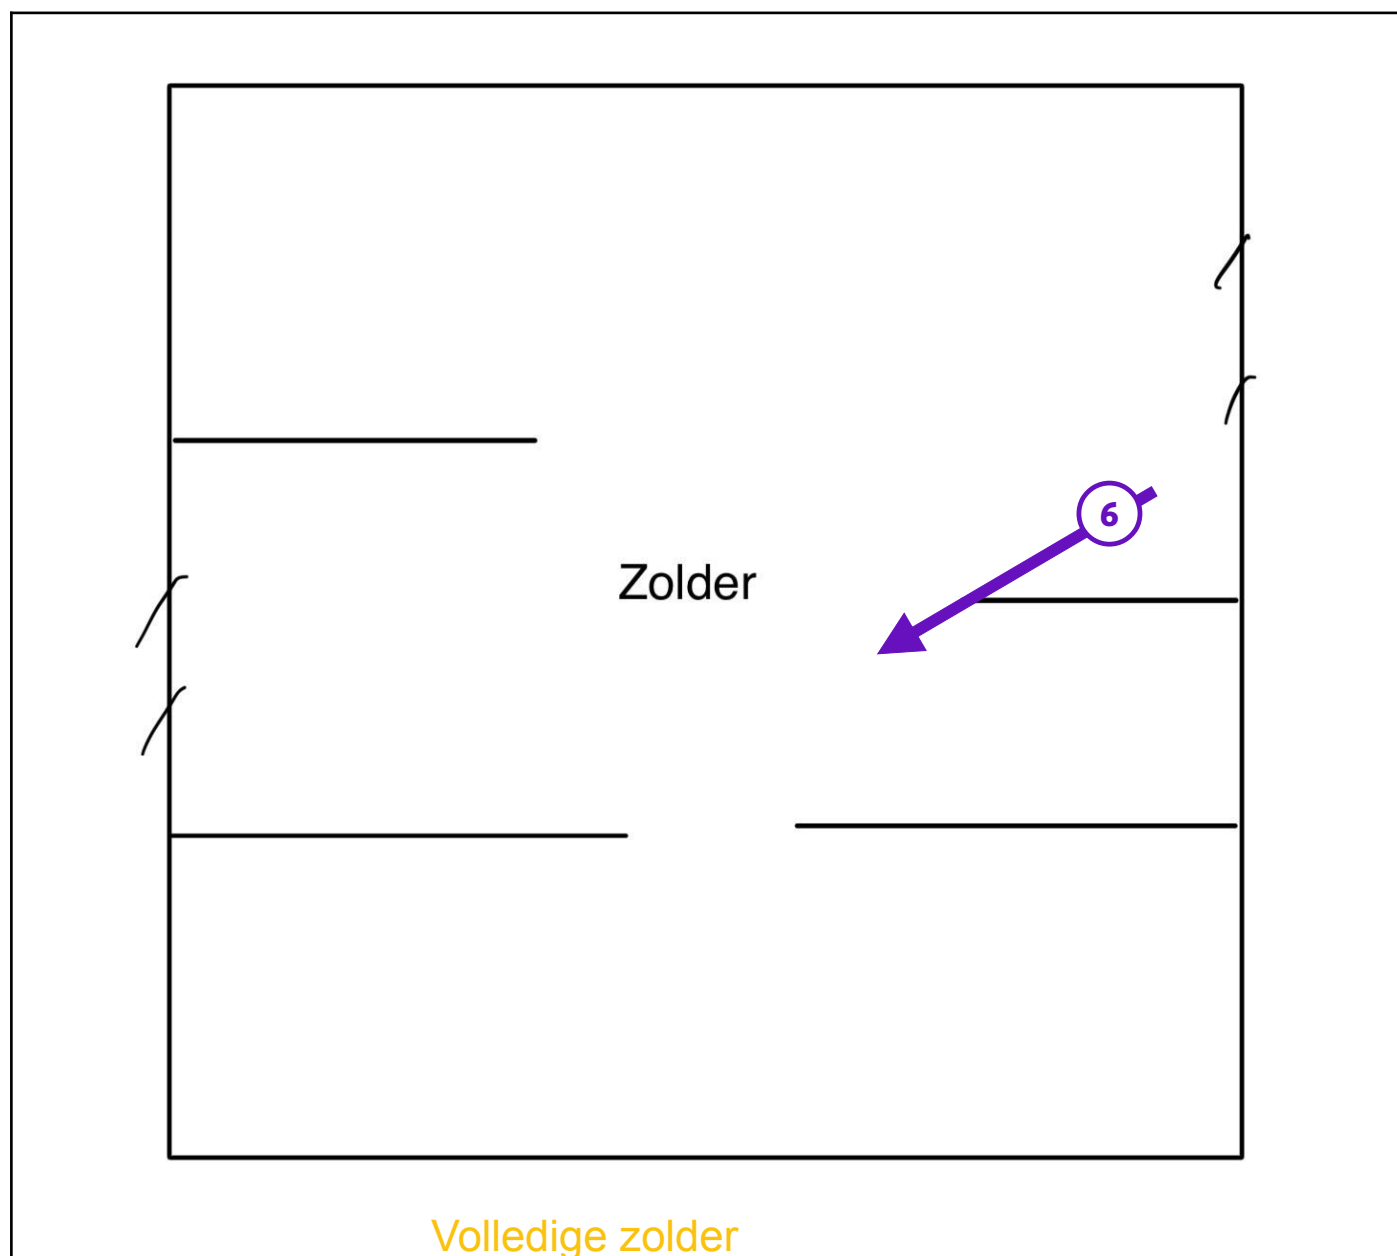
## Plan 1.3: Zolder

Beschrijving	Type	Actie
6. Binnenzijde en bovenzijde van de schouw hoofddak	Beperking	-
8. Onderdak - Niet verdacht hoofddak	Advies	-

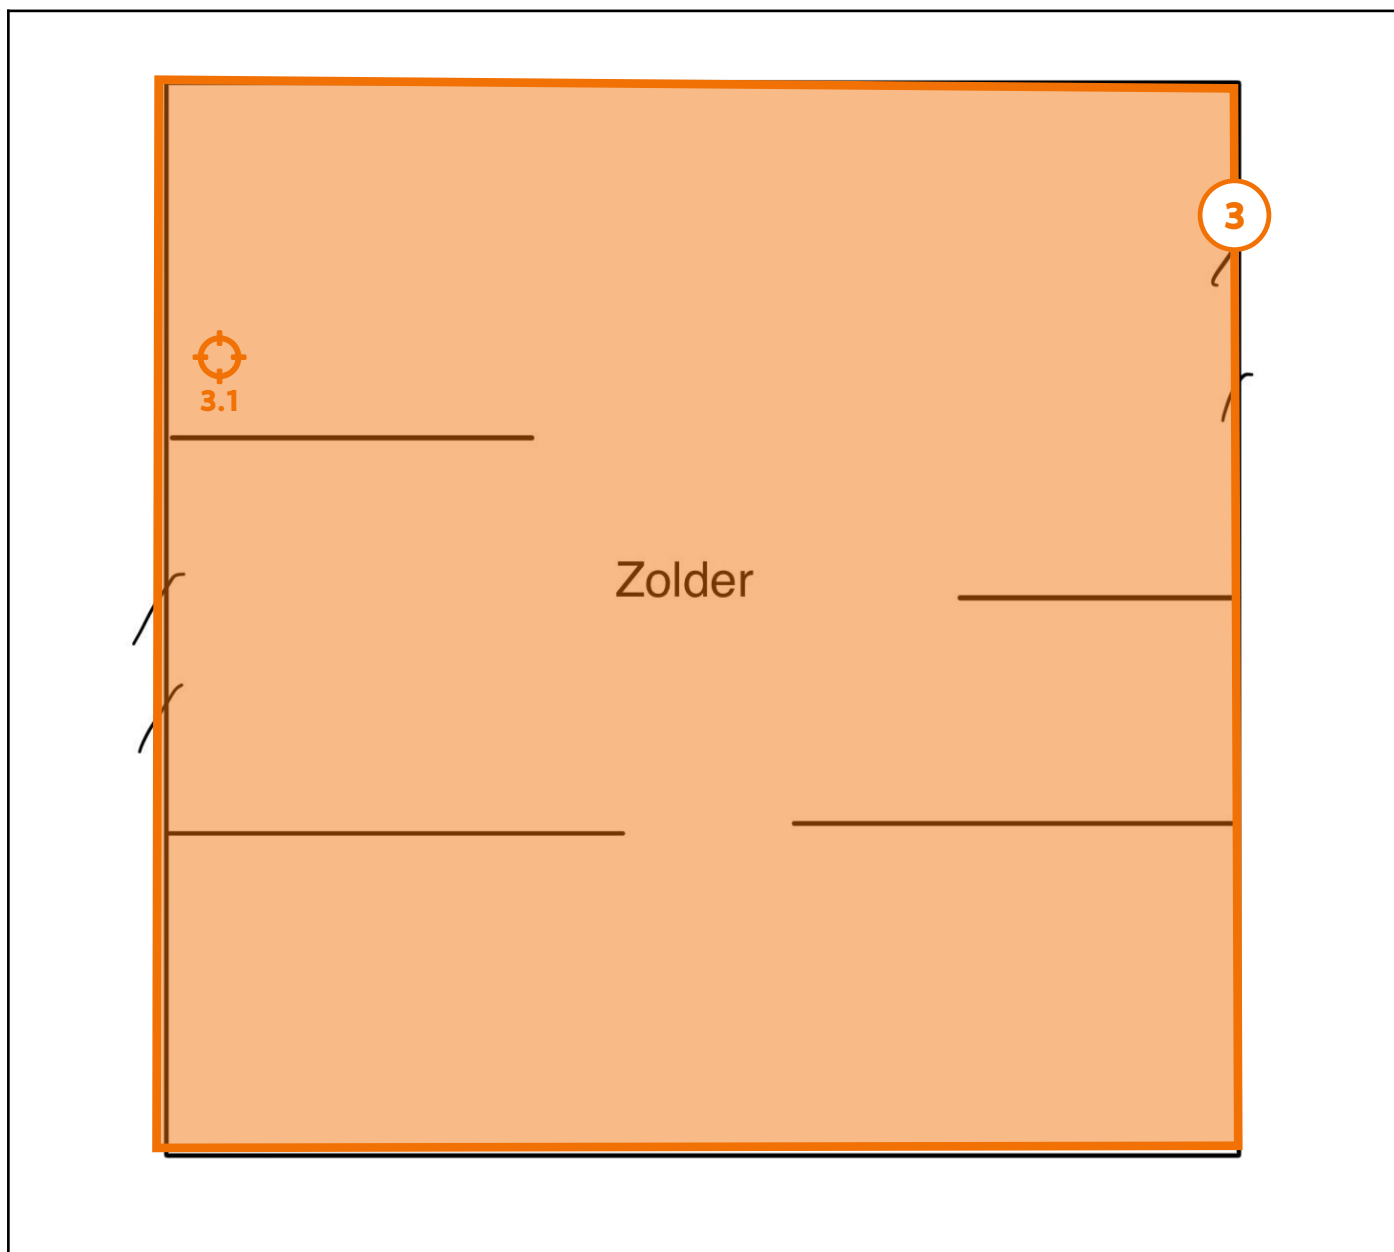
## Plan 1.4: Zolder

Beschrijving	Type	Actie
3. Dakbedekking - Dakleien Hoofddak	Asbestmateriaal	Verwijderen
3.1 Code: M03	Puntmonster	-

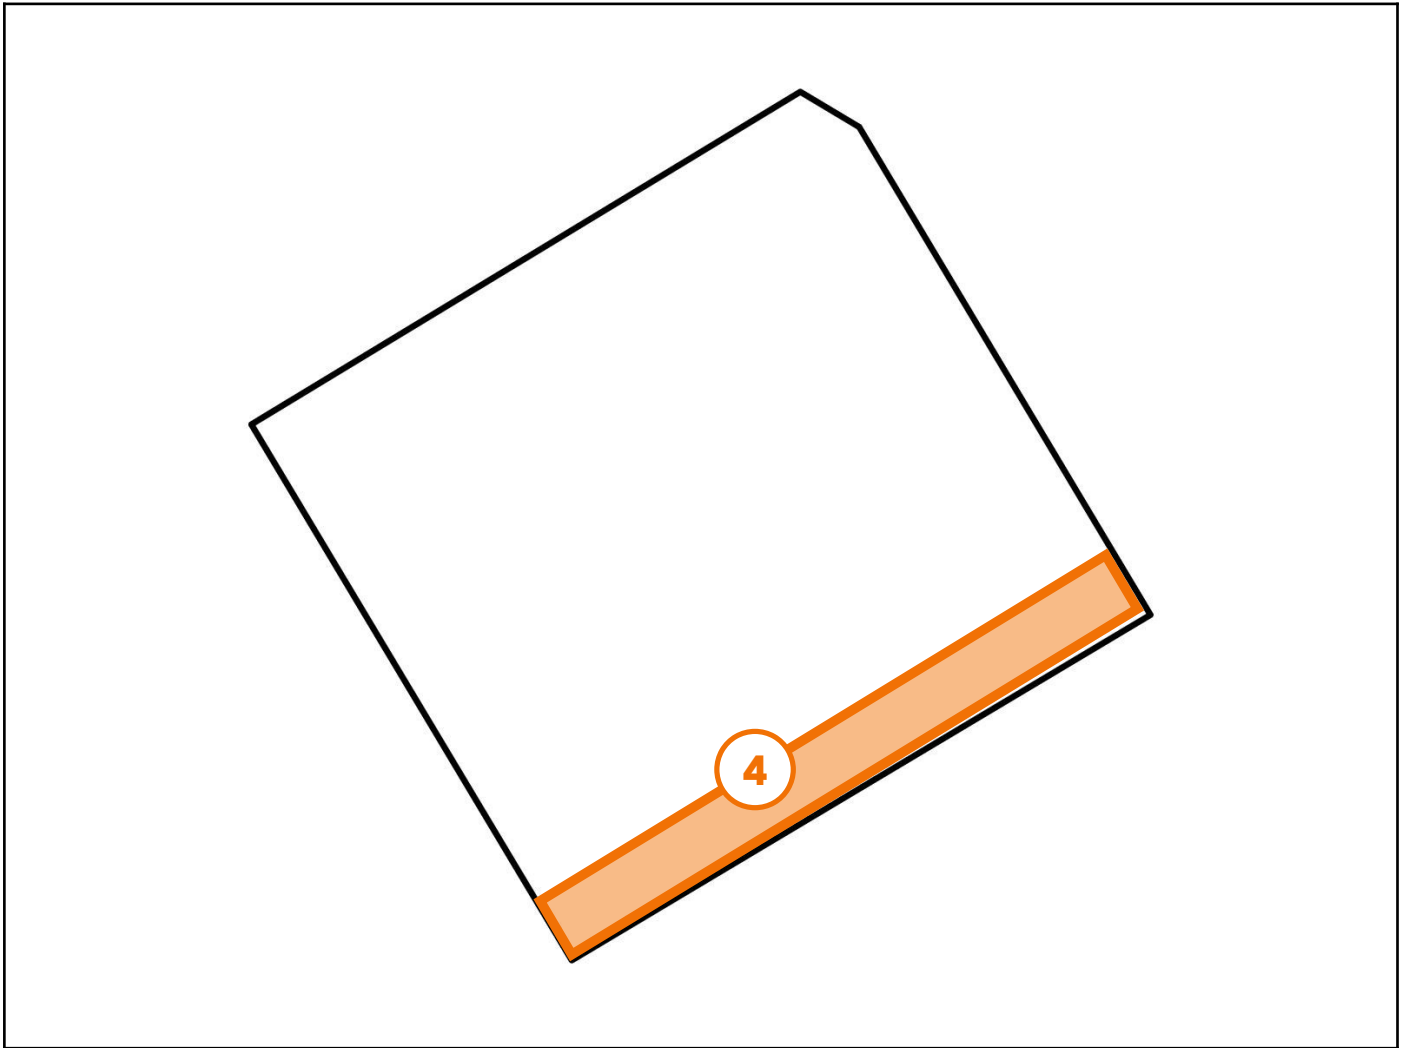
## Plan 1.5: Hoofdgebouw plan

Beschrijving	Type	Actie
4. Dakbedekking - Dakleien voorkant woning hoofddak	Asbestmateriaal	<a href="#">Verwijderen</a>

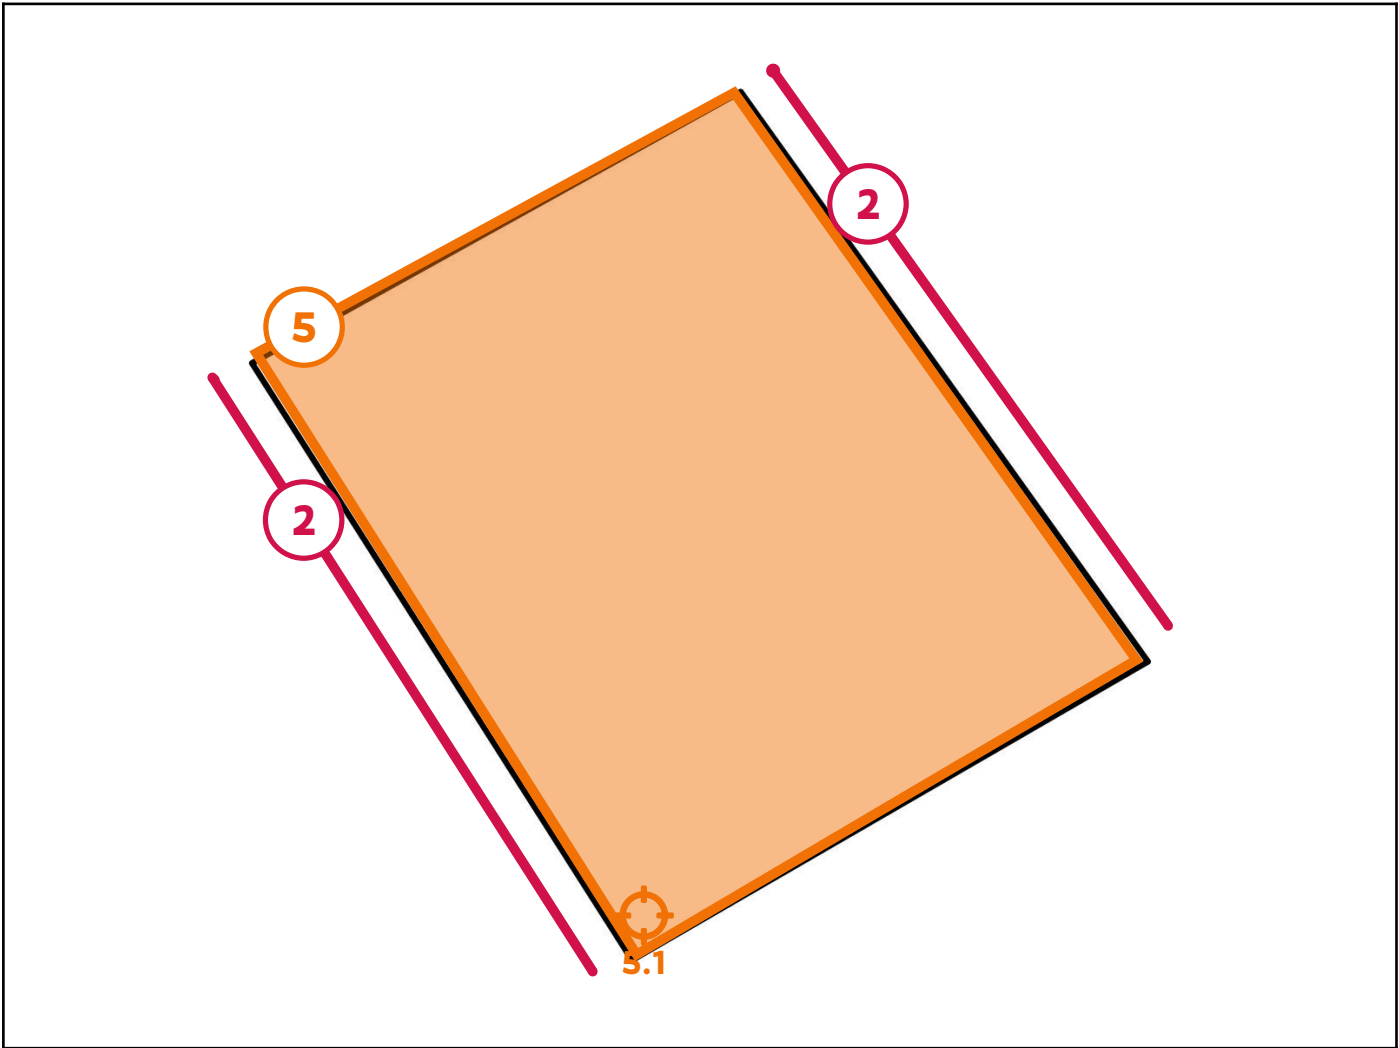
## Plan 2.1: Tuinhuis plan

Beschrijving	Type	Actie
2. Dakgoot - Contaminatie Tuinhuis	Asbestmateriaal	Dringend verwijderen
5. Dakbedekking - golfplaten tuinhuis	Asbestmateriaal	Verwijderen
5.1 Code: M05	Puntmonster	-

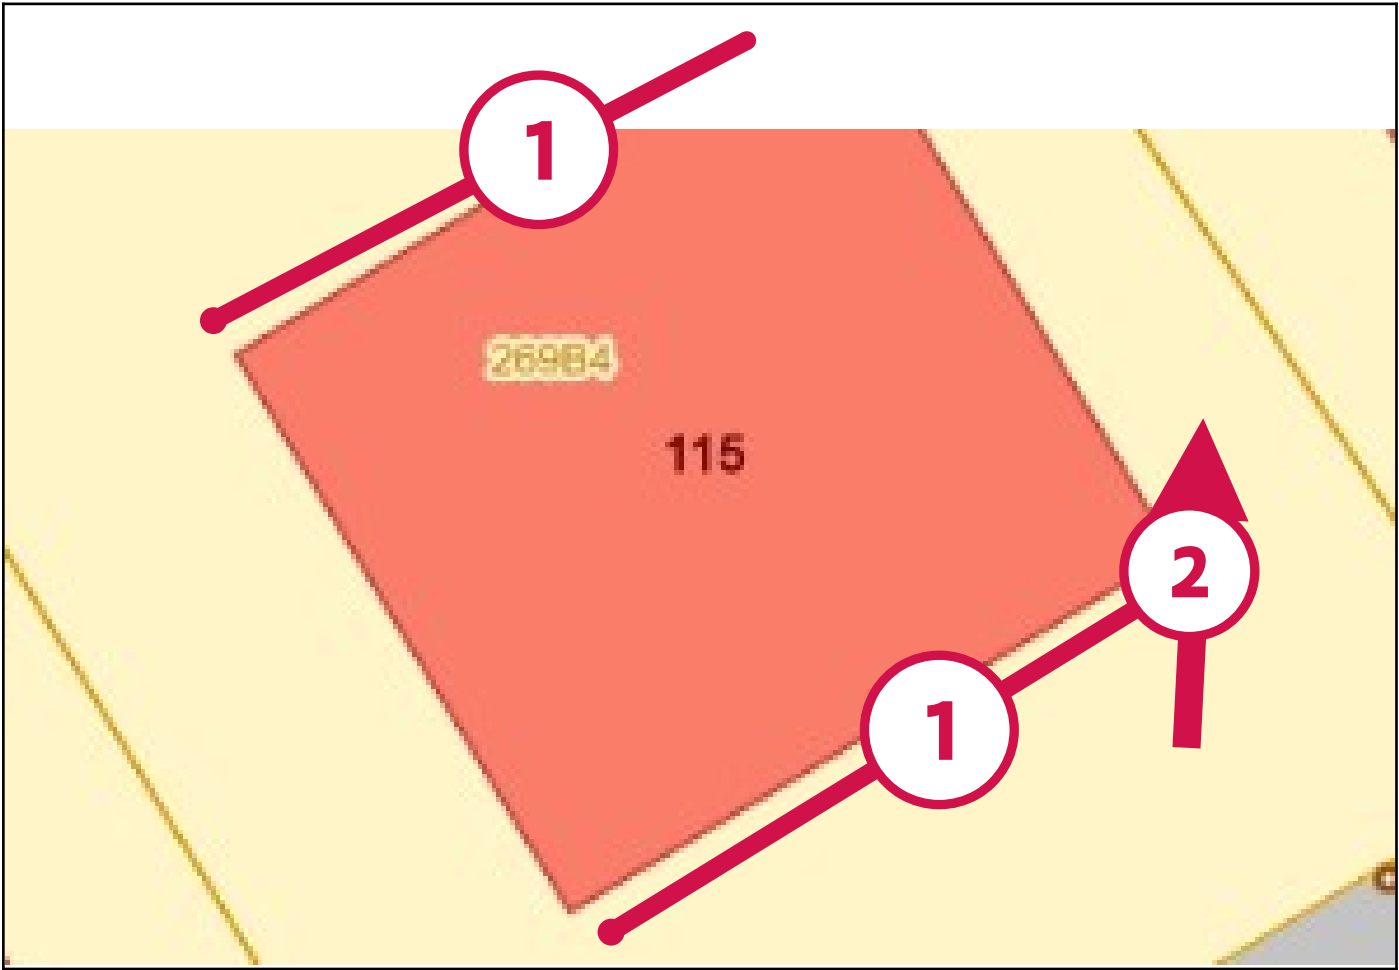
# Plan 3.1: Vaststellingen buiten de constructies

Beschrijving	Type	Actie
1. Dakgoot contaminatie hoofddak	Asbestmateriaal	Dringend verwijderen
2. Dakgoot - Contaminatie Tuinhuis	Asbestmateriaal	Dringend verwijderen

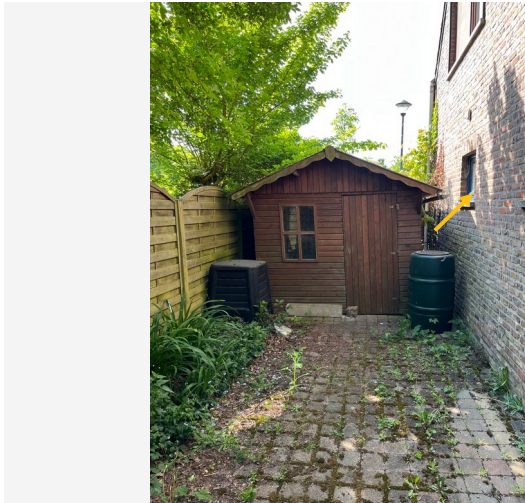
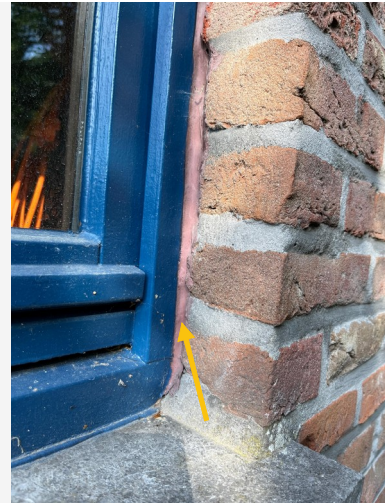
Geen asbest

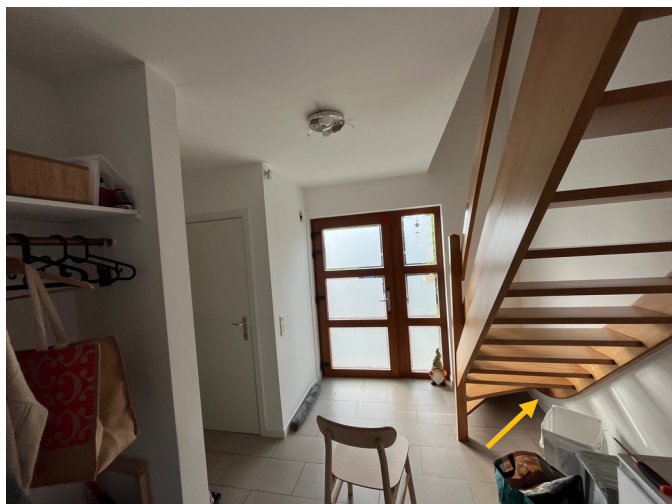
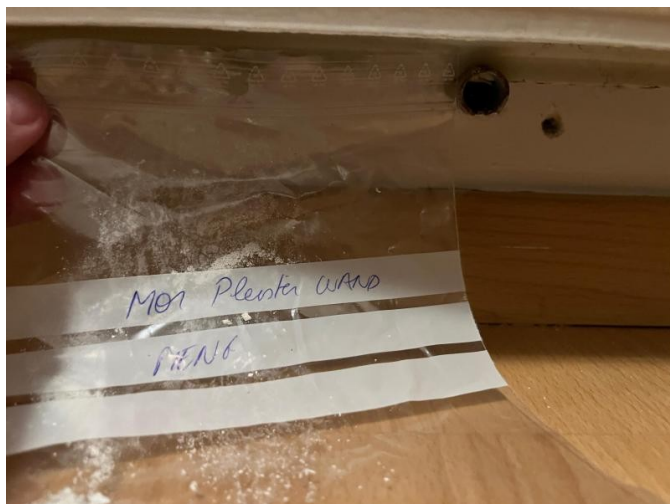
## Fiche 14: Pleisterwerk wanden

Geen asbest

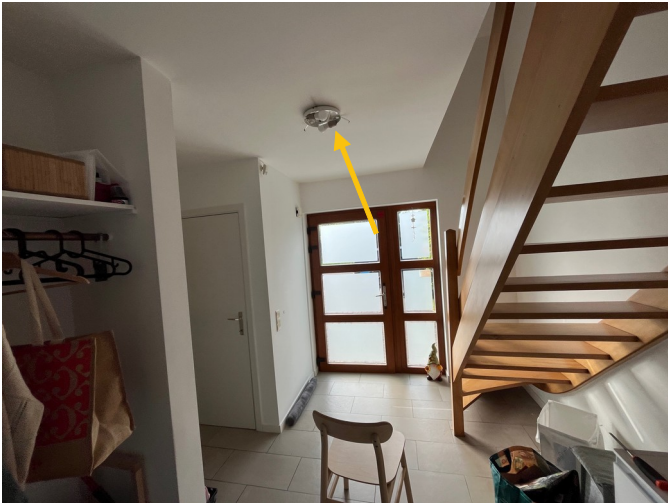
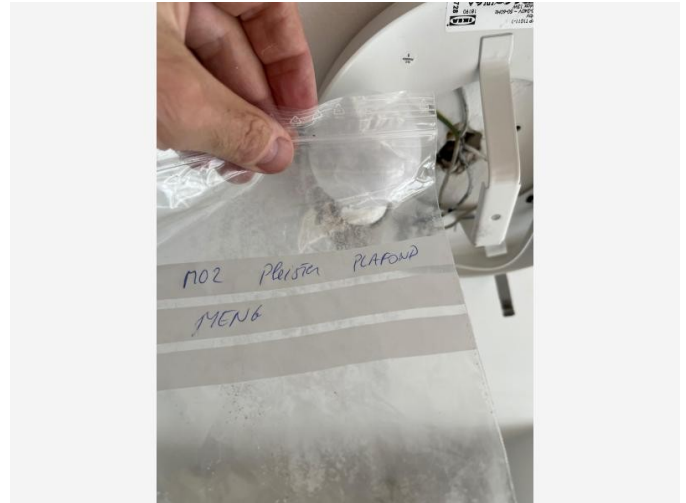
## Fiche 15: Pleisterwerk plafonds

Geen asbest
