Asbestinventarisatetest

Hofmeersstraat 8, 1760 Roosdaal

Attestnummer : 20250518-000002.000

Niet-asbestveilig

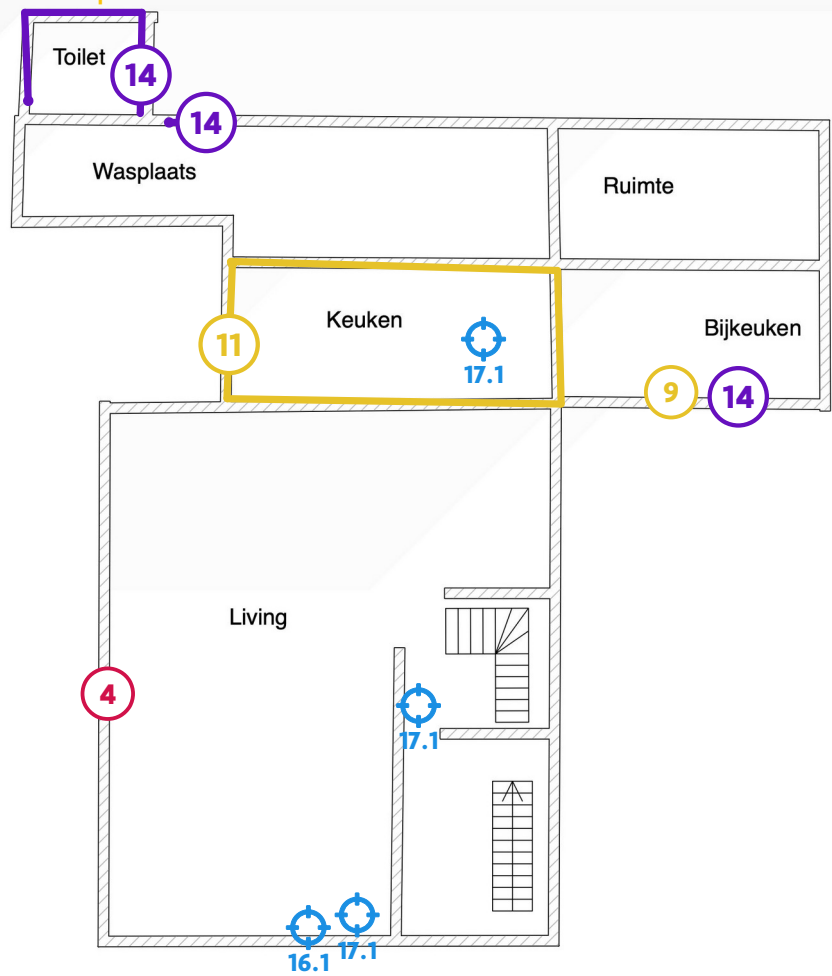
Plan 1.1: +0

De wanden zijn overal bepleisterd
het gelijkvloers plafond is bepleisterd

Beschrijving	Type	Actie
4. Kachelkoord	Asbestmateriaal	Dringend verwijderen
9. Glasalplaat	Asbestmateriaal	Zorgvuldig beheren
11. Platen	Asbestmateriaal	Zorgvuldig beheren
14. Tegellijm	Advies	-
16. Pleister wanden	Geen asbest	-
16.1 Code: 1	Mengmonster	-

17. Pleister plafond	Geen asbest	-
17.1 Code: 2	Mengmonster	-

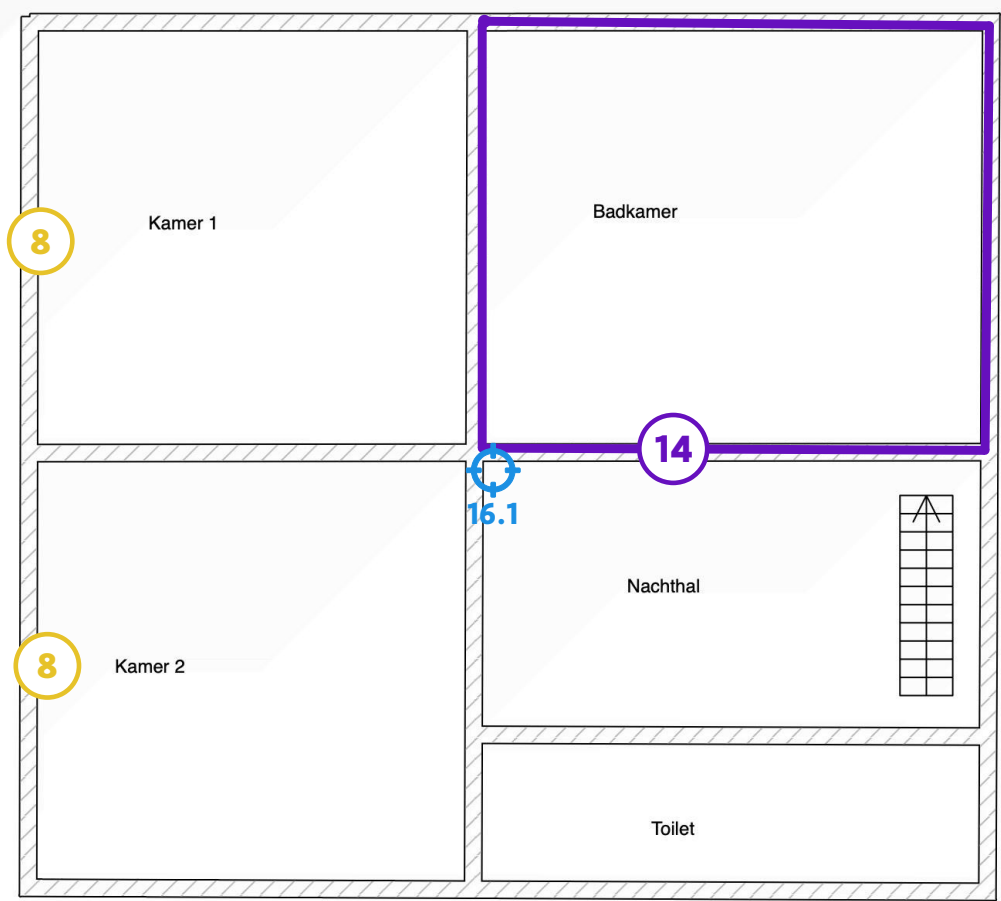
Plan 1.2: +1

De wanden zijn overal bepleisterd buiten het toilet

Beschrijving	Type	Actie
8. Luikje	Asbestmateriaal	Zorgvuldig beheren
14. Tegellijm	Advies	-
16. Pleister wanden	Geen asbest	-

16.1 Code: 1	Mengmonster	-
--------------	-------------	---

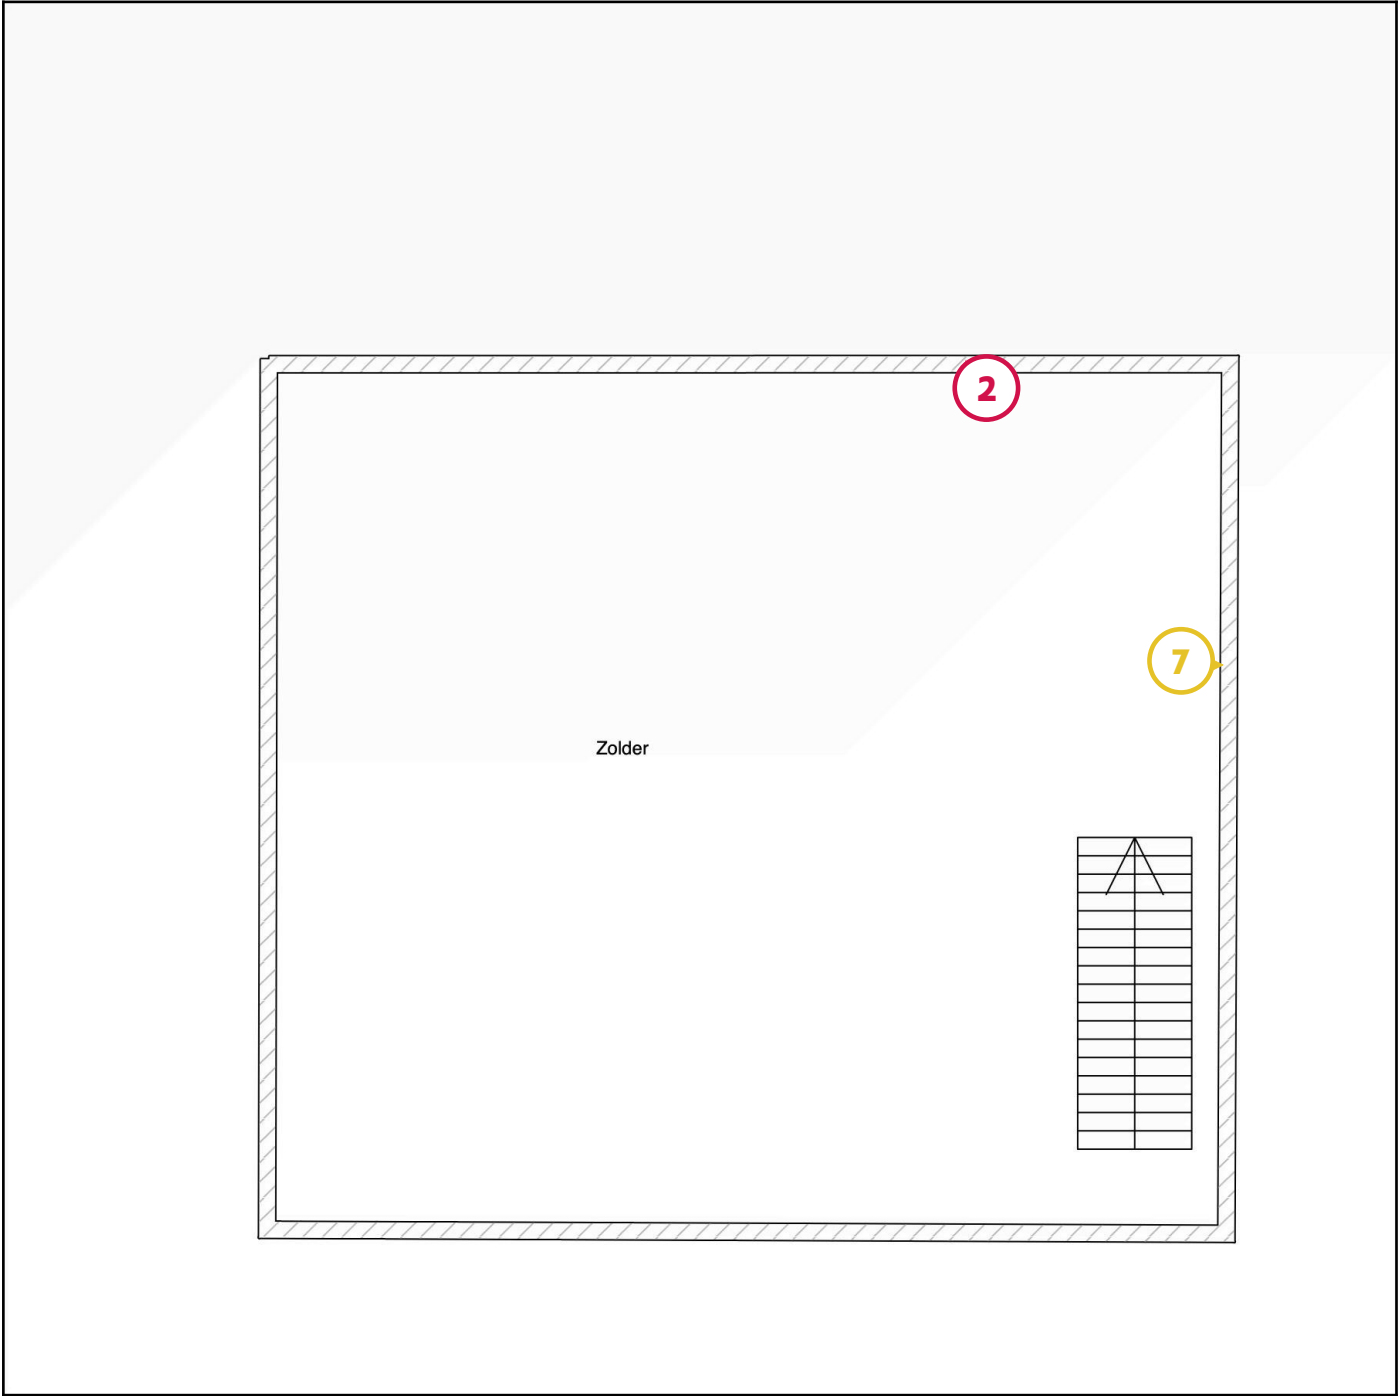
Plan 1.3: Zolder

Beschrijving	Type	Actie
2. Leien	Asbestmateriaal	Dringend verwijderen
7. Plaat	Asbestmateriaal	Zorgvuldig beheren

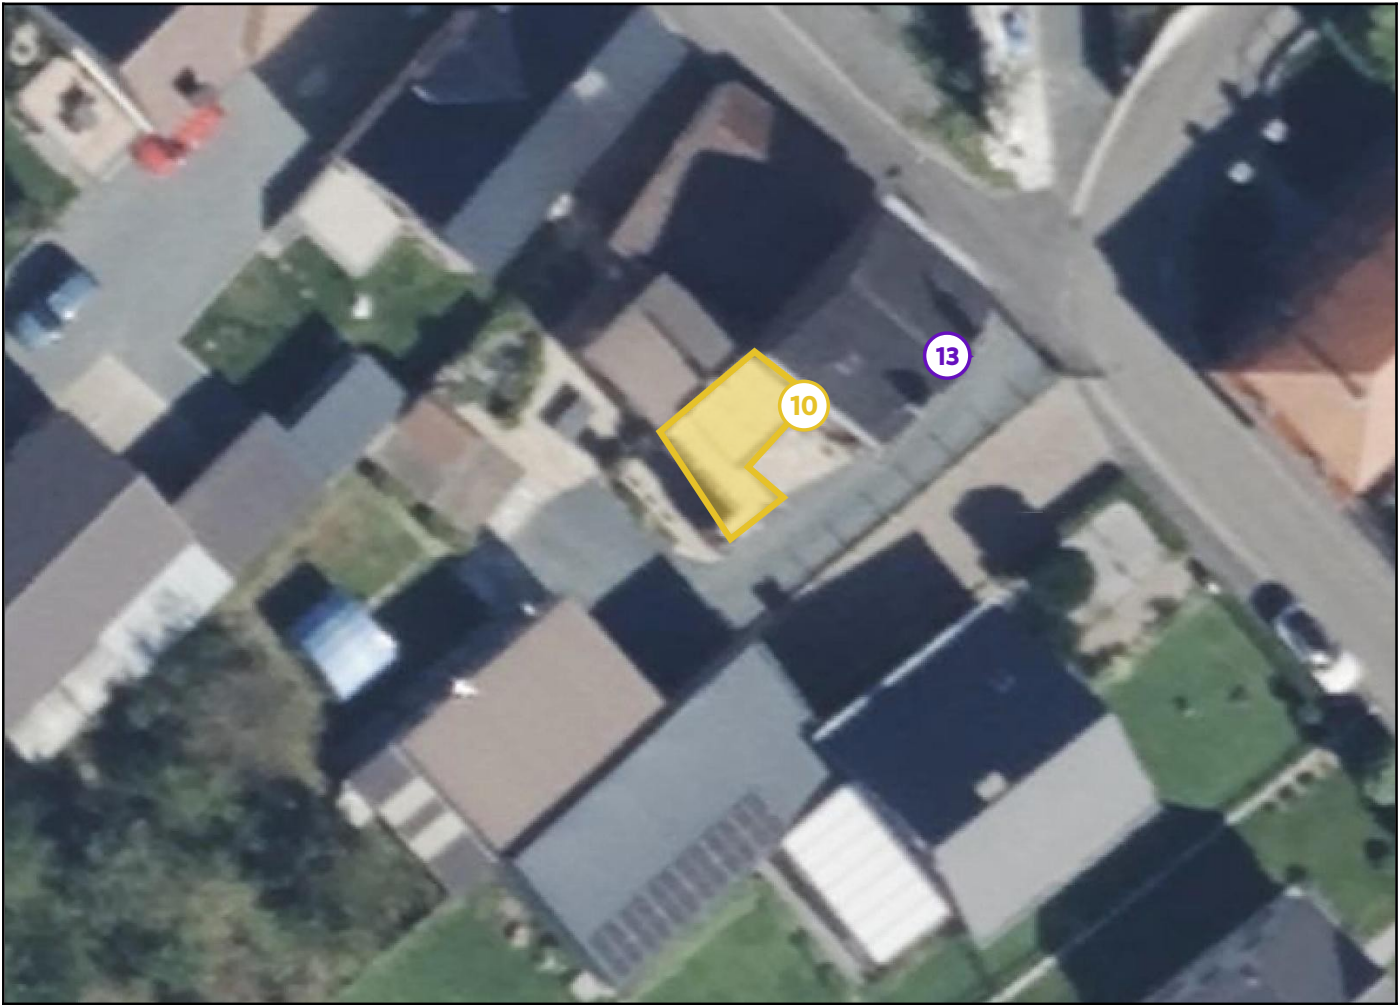
Plan 1.4: Dak

Beschrijving	Type	Actie
10. Roofing	Asbestmateriaal	Zorgvuldig beheren
13. Binnenzijde schouw	Beperking	-

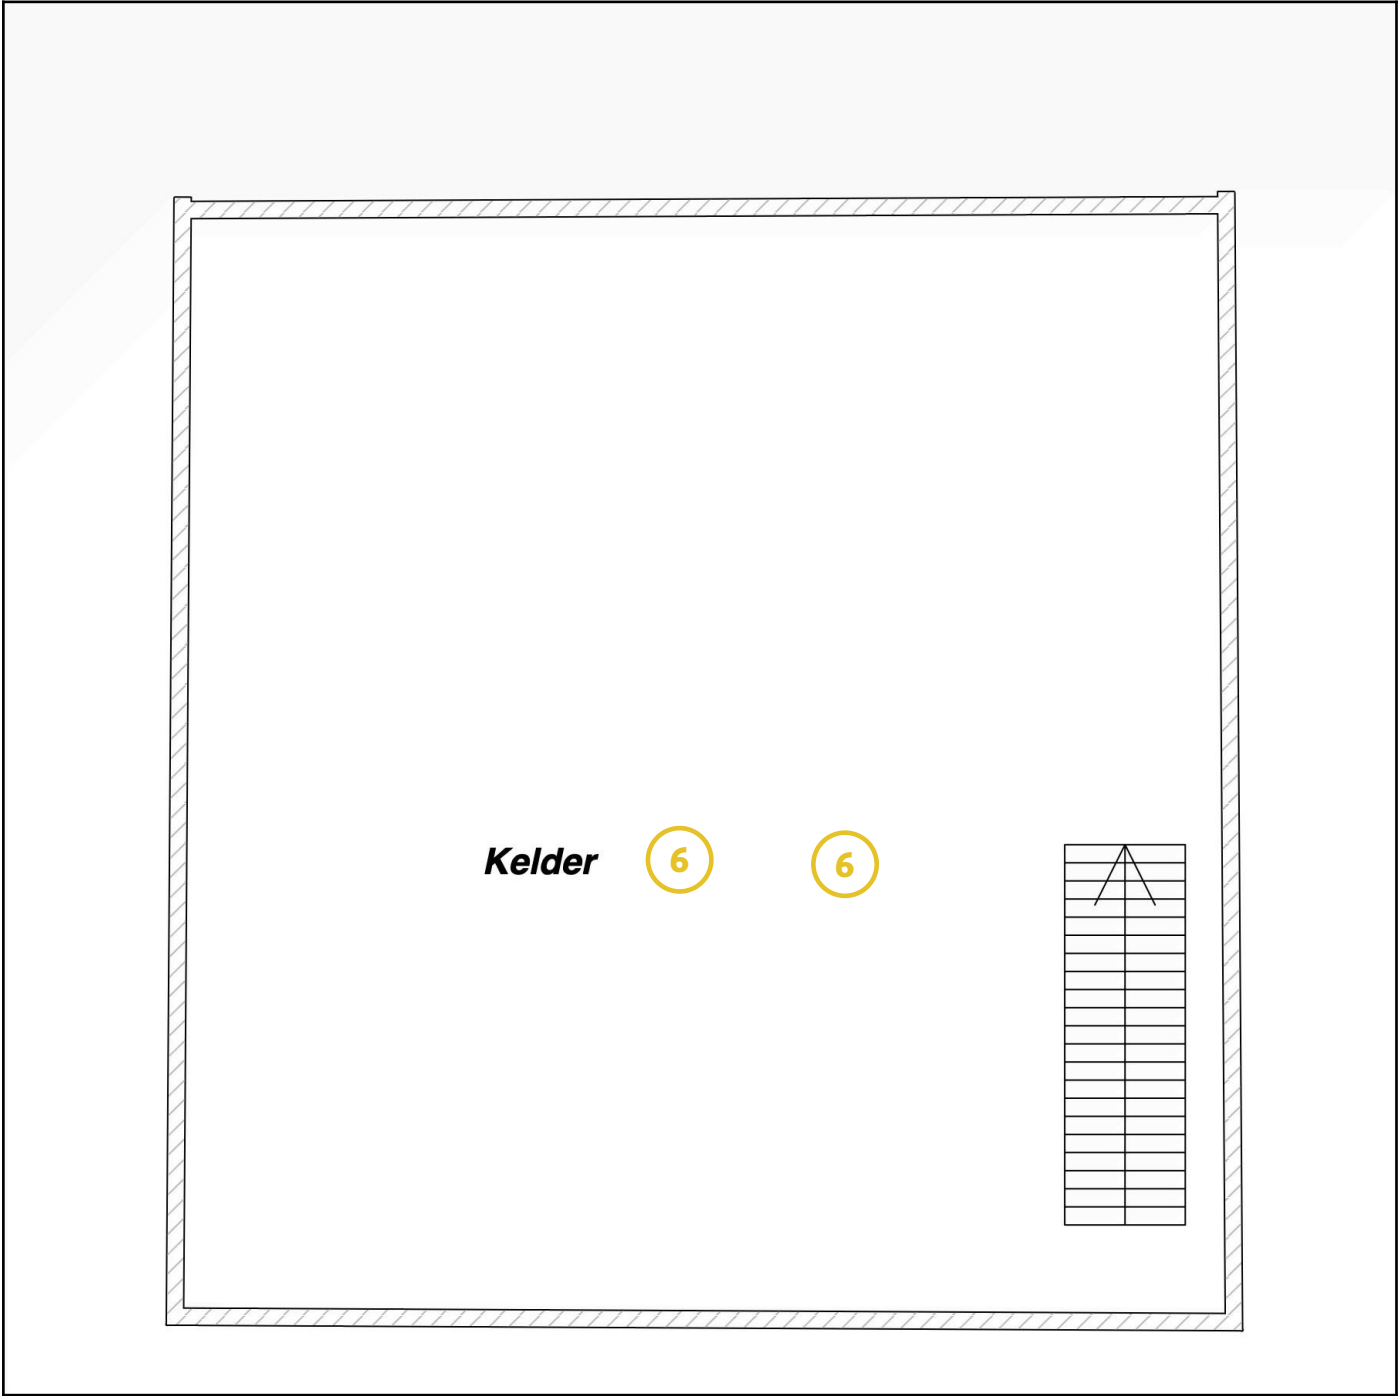
Plan 1.5: Kelder

Beschrijving	Type	Actie
6. Bakeliet	Asbestmateriaal	Zorgvuldig beheren

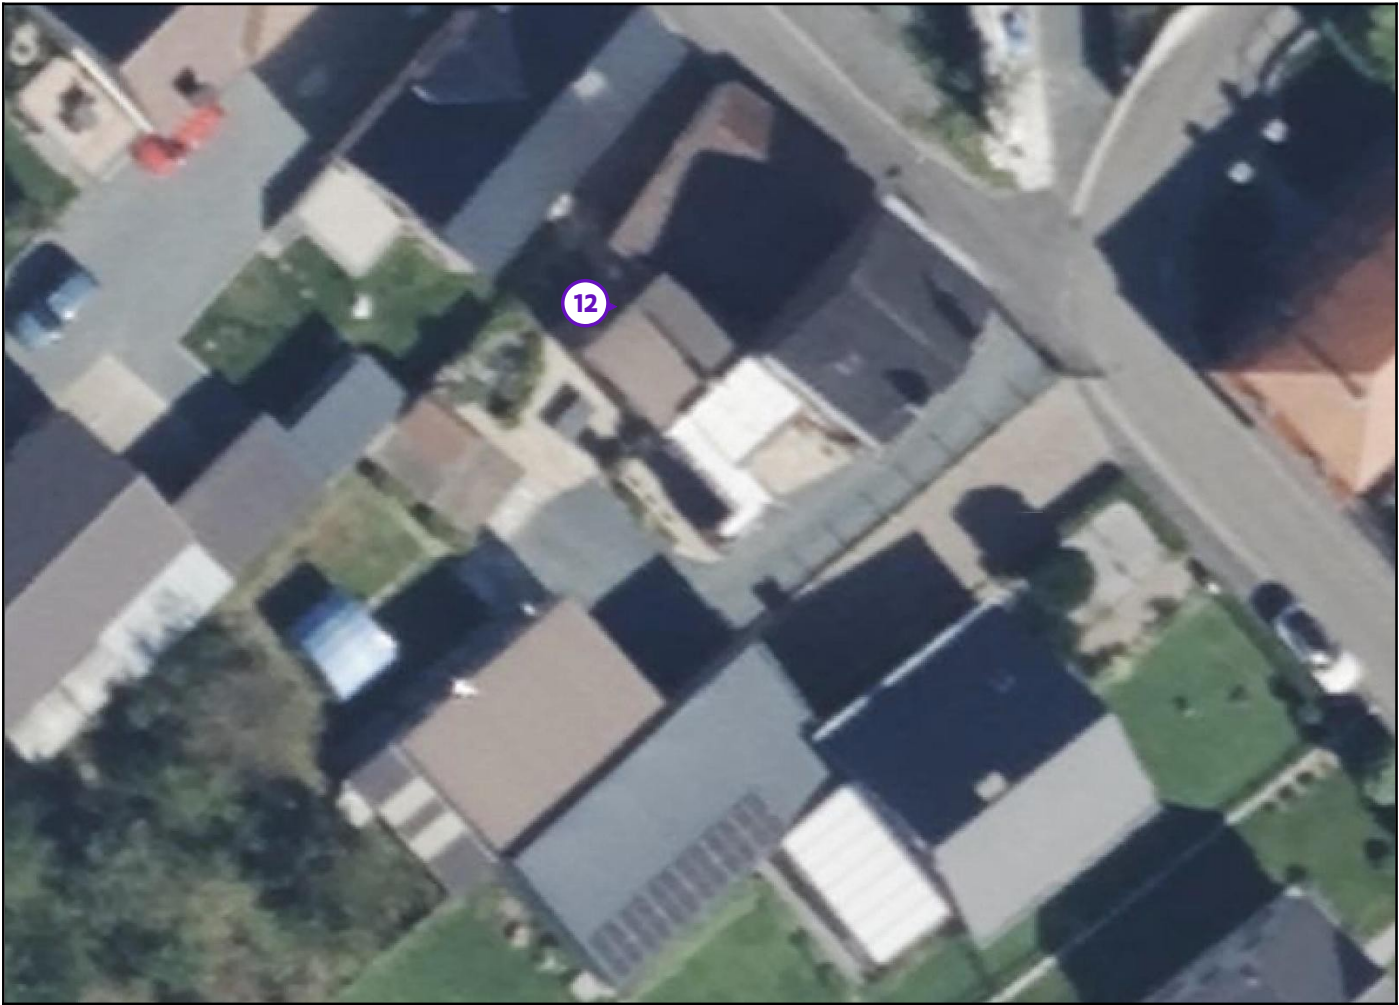
Plan 1.6: Kruipkelder

Beschrijving	Type	Actie
12. Kruipkelder	Beperking	-

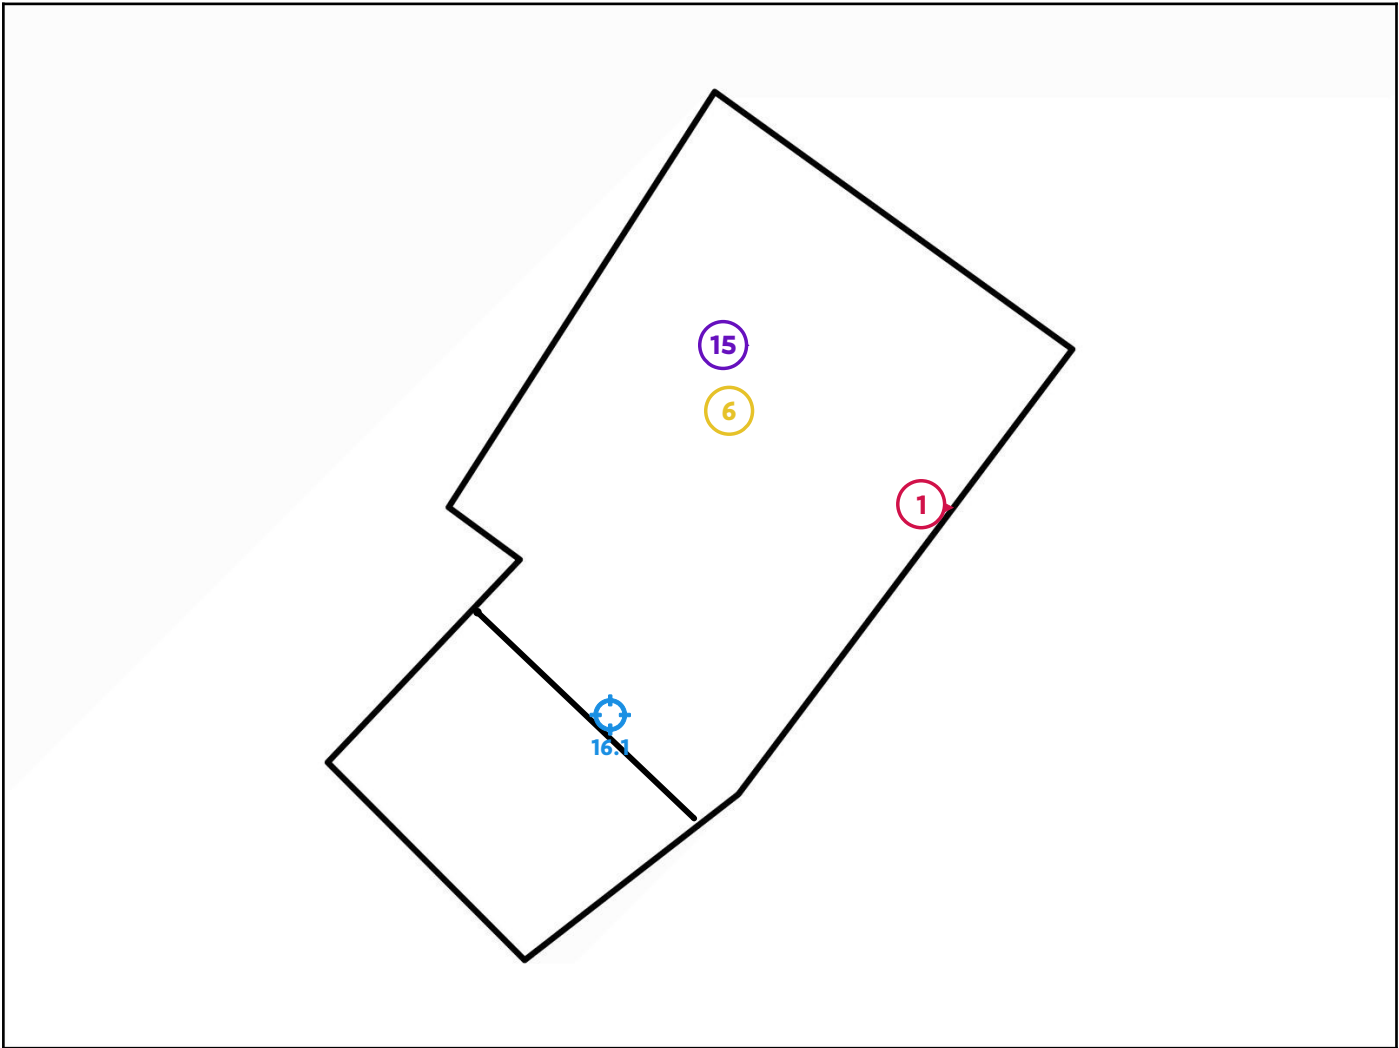
Plan 2.1: Hoofdgebouw plan

Beschrijving	Type	Actie
1. Bakeliet	Asbestmateriaal	Dringend verwijderen
6. Bakeliet	Asbestmateriaal	Zorgvuldig beheren
15. Werktuigen	Advies	-
16. Pleister wanden	Geen asbest	-
16.1 Code: 1	Mengmonster	-

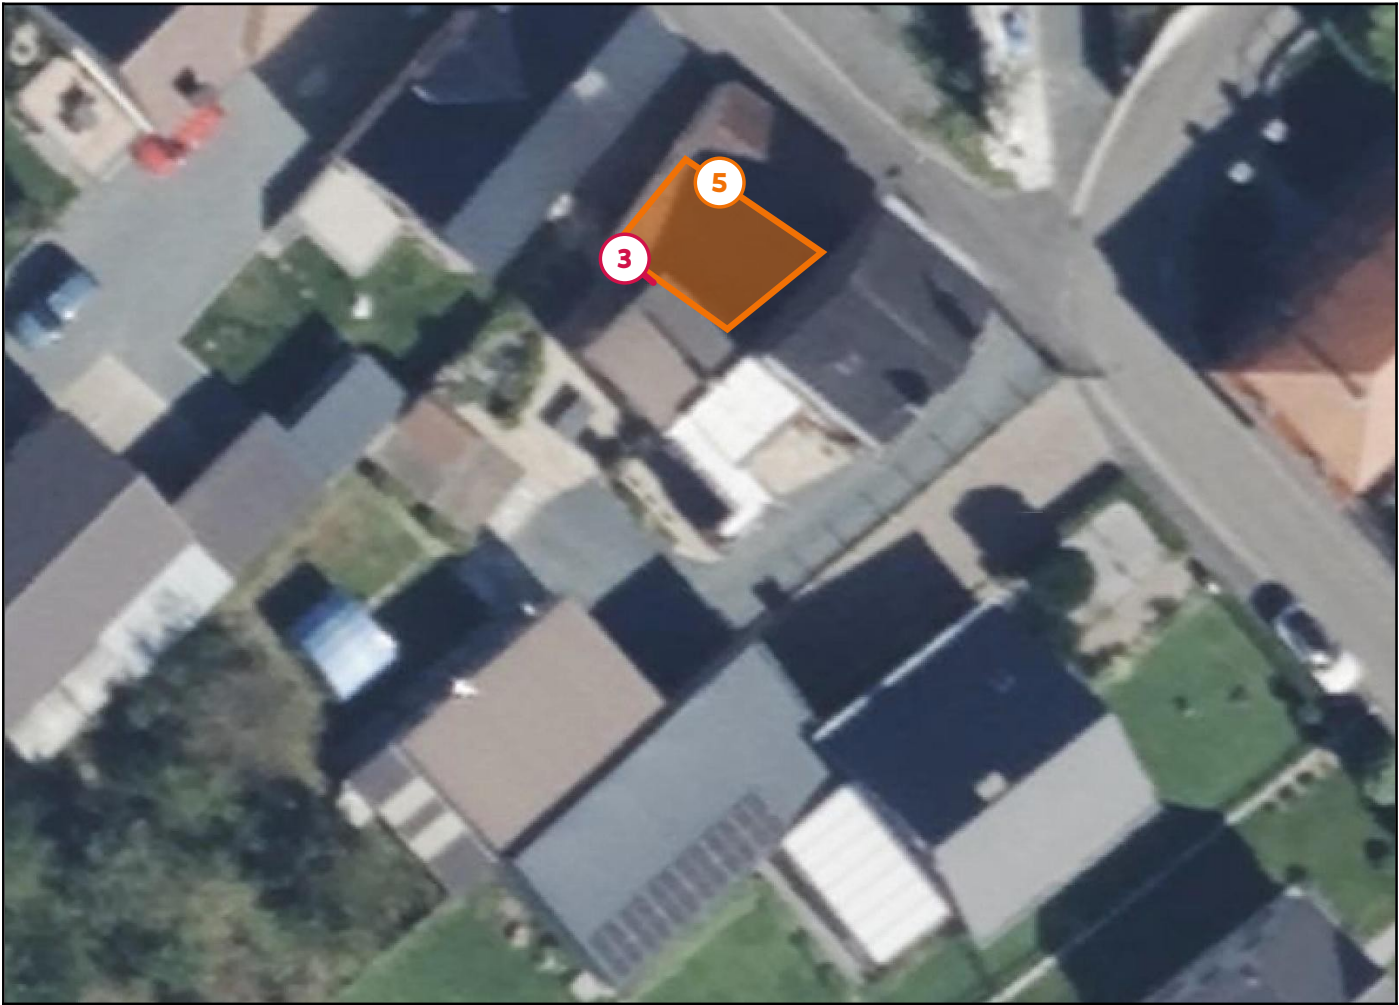
Plan 2.2: Dak

Beschrijving	Type	Actie
3. Sendiment	Asbestmateriaal	Dringend verwijderen
5. Golfplaten	Asbestmateriaal	Verwijderen

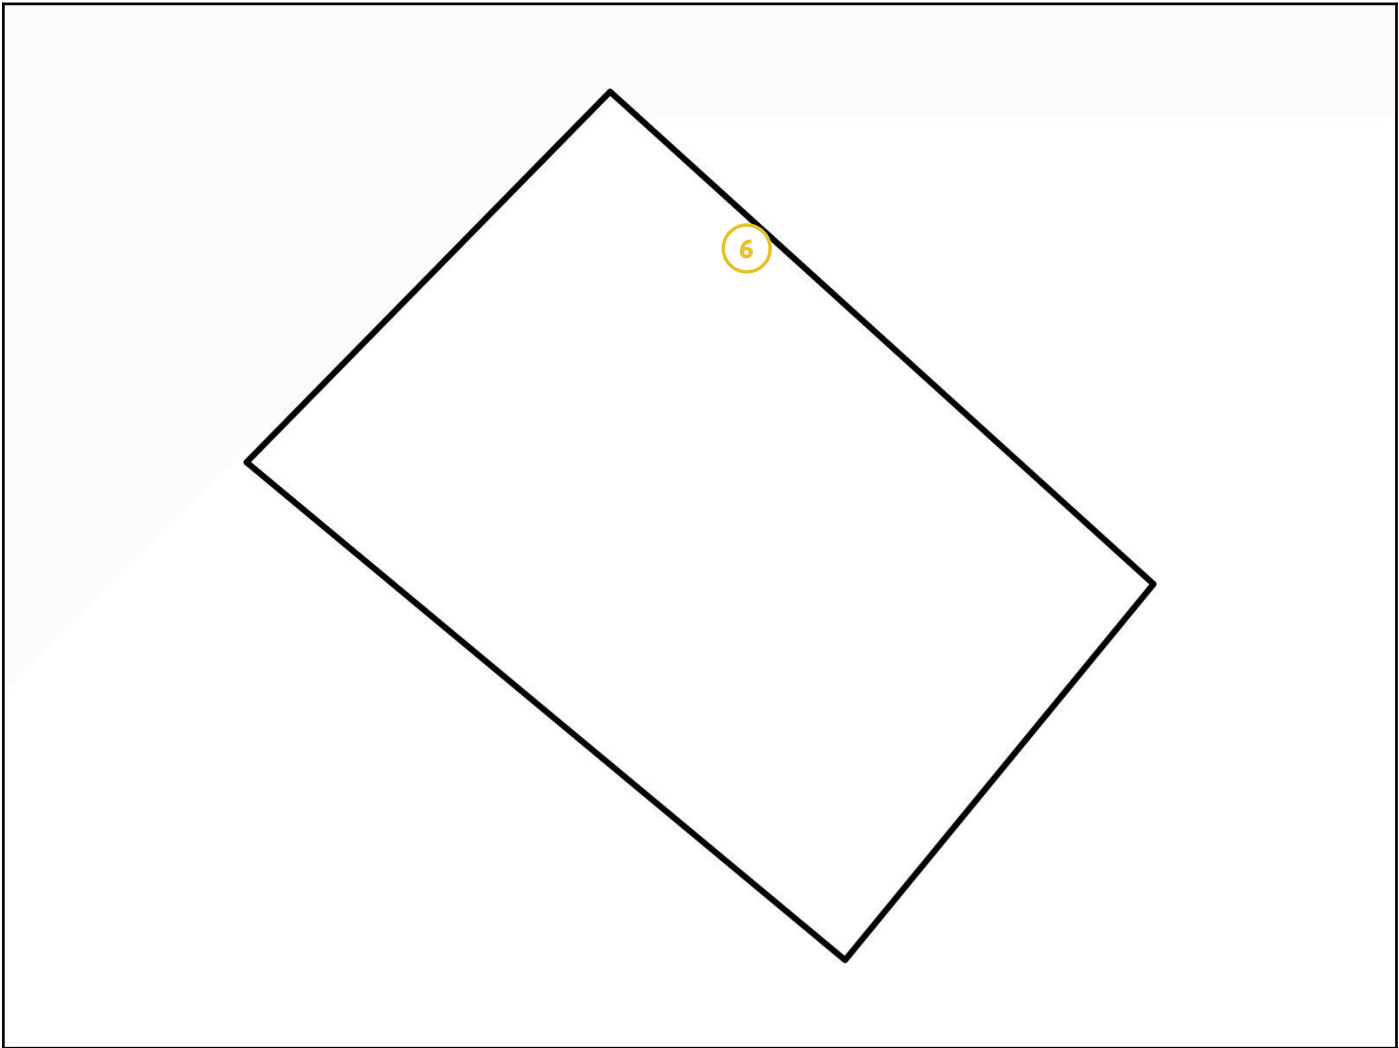
Plan 3.1: Bijgebouw plan

Beschrijving	Type	Actie
6. Bakeliet	Asbestmateriaal	Zorgvuldig beheren

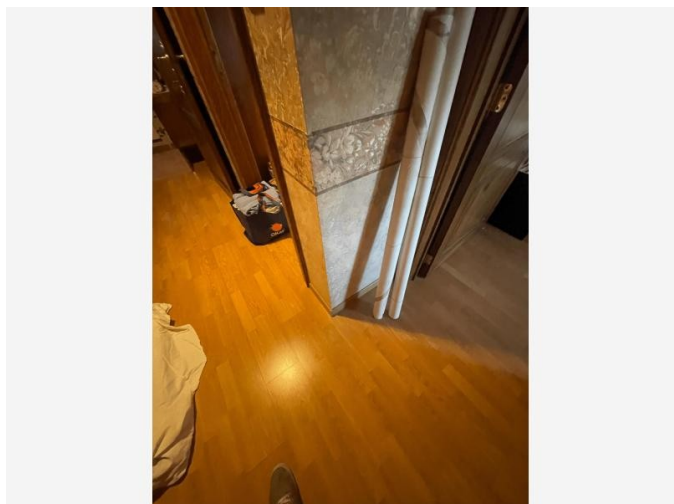
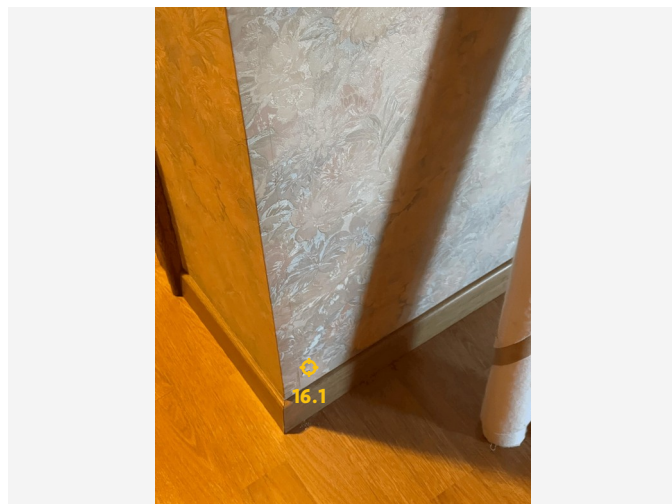
Fiche 16: Pleister wanden

Geen asbest

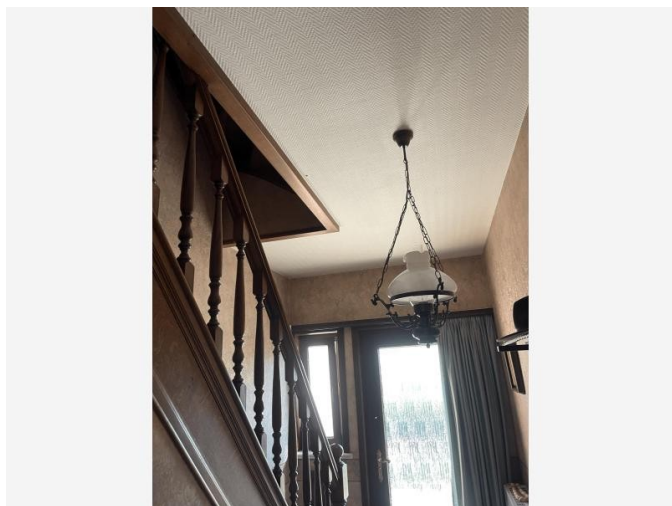
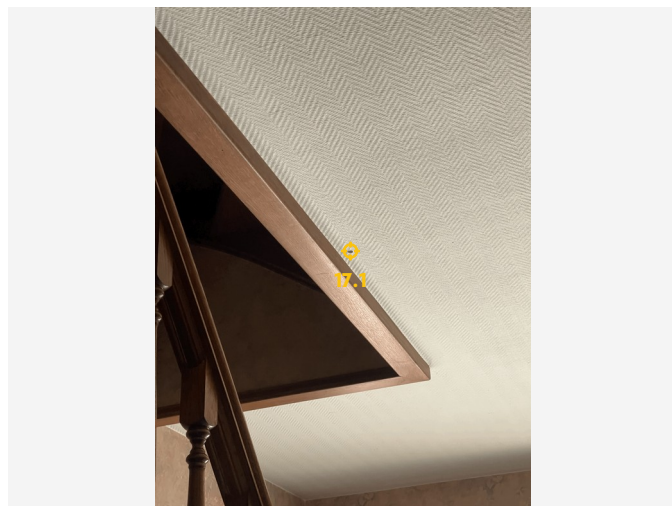
Fiche 17: Pleister plafond

Geen asbest
