Asbestinventarisatattest

Brugsestraat 71, 8020 Oostkamp

Attestnummer : 20250527-000404.000

Uitgegeven op : 27.05.2025

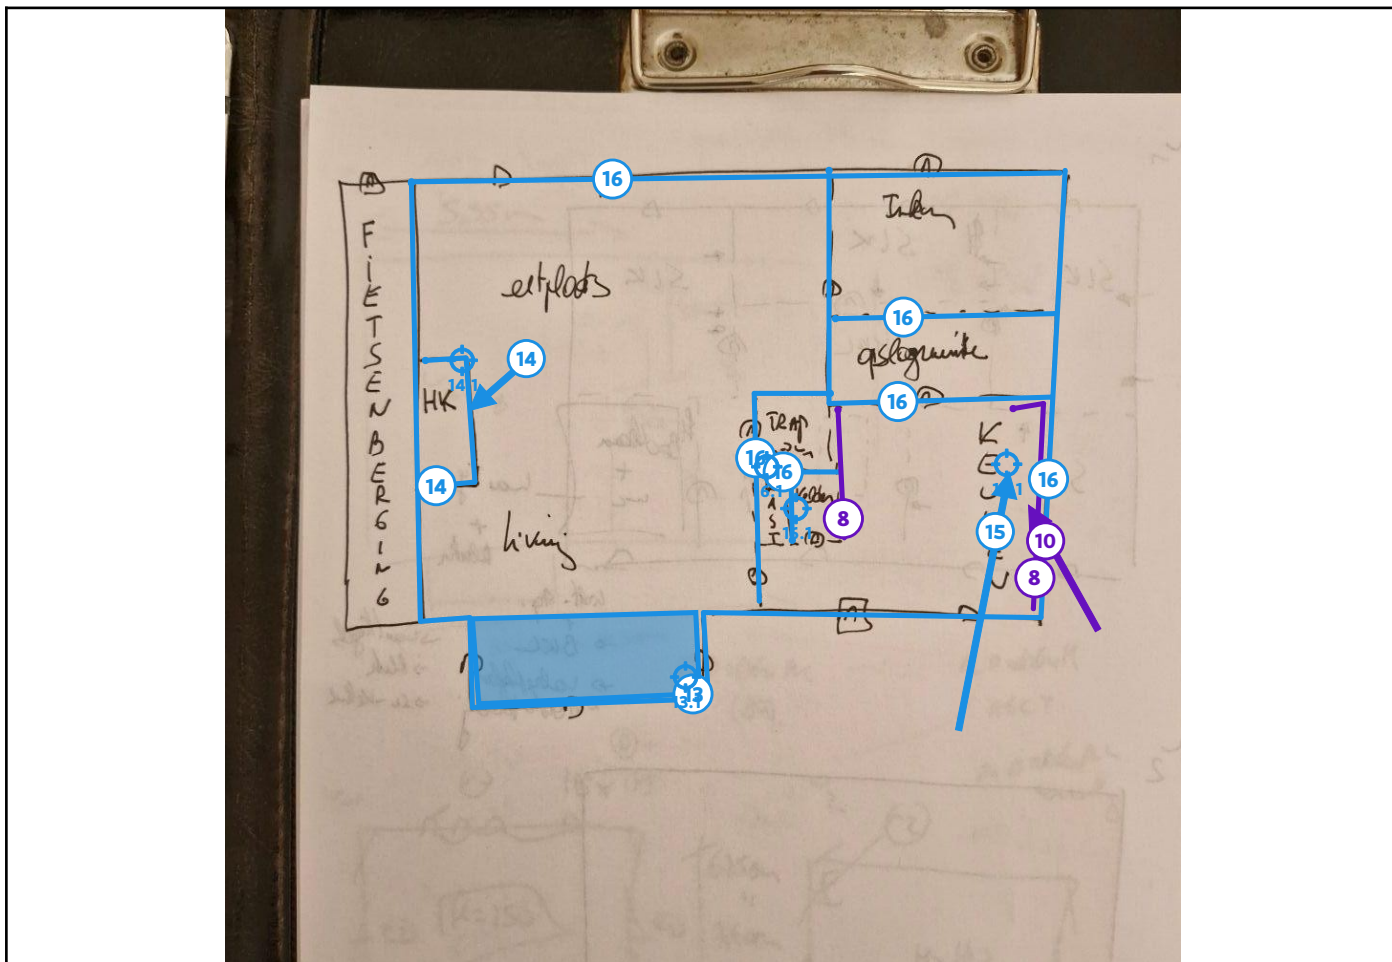
Plan 1.1: gelijkvloers

Beschrijving	Type	Actie
8. wandtegels (zwarte lijm)	Advies	-
10. dampkap	Advies	-
13. Roofing (uitbouw)	Geen asbest	-
13.1 Code: MM4	Puntmonster	-
14. tablet (houtkachel)	Geen asbest	-
14.1 Code: MM2	Puntmonster	-
15. lijmlaag (onderkant spoelbak)	Geen asbest	-
15.1 Code: MM3	Puntmonster	-

16. PW (muren)	Geen asbest	-
16.1 Code: MM1	Mengmonster	-

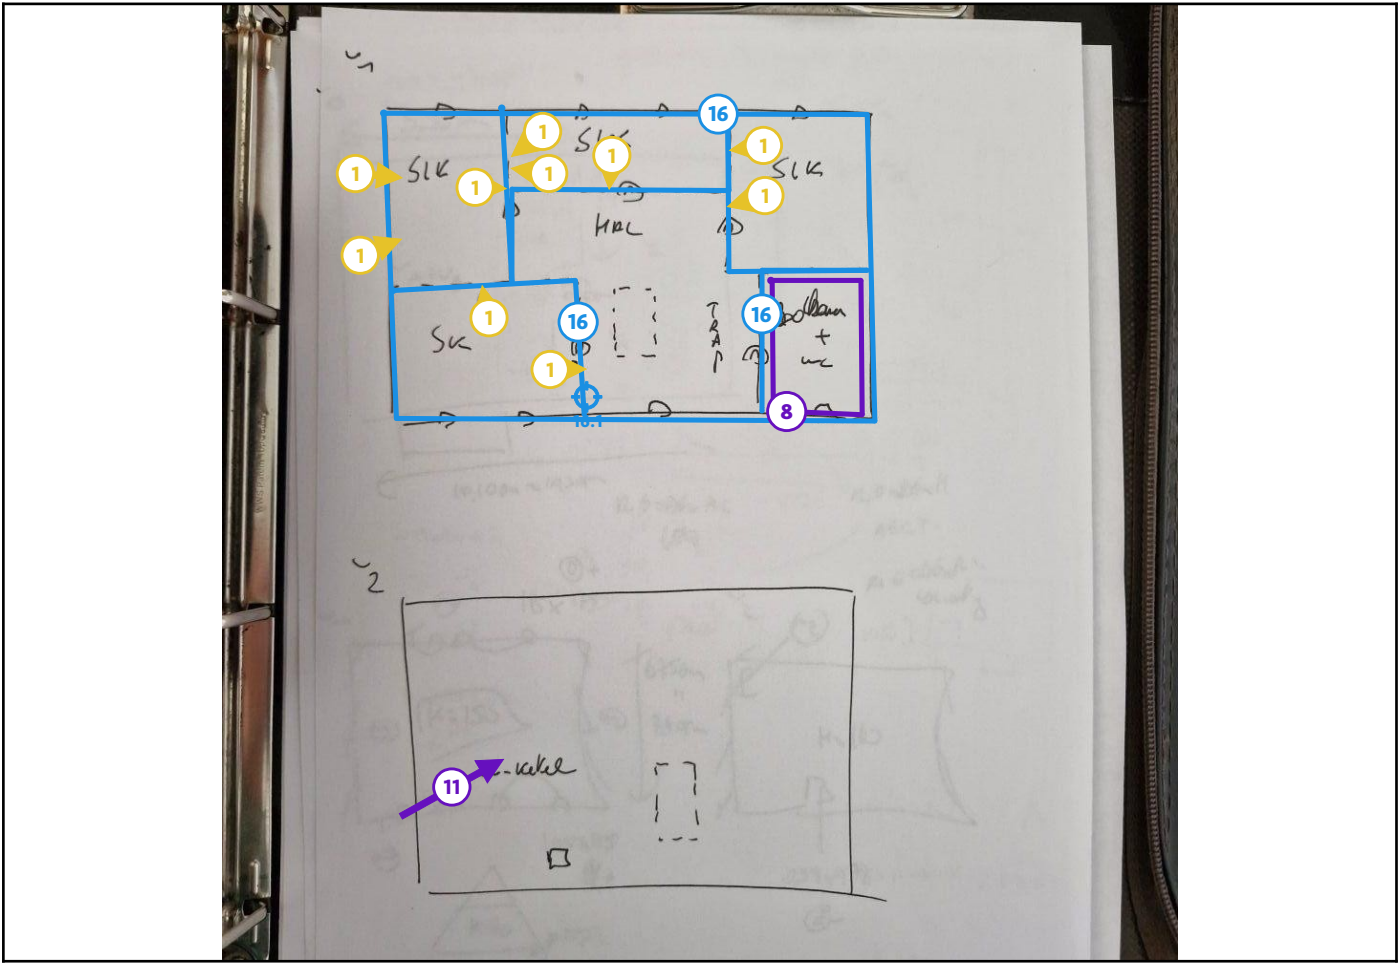
Plan 1.2: 1ste en 2de verdieping

Beschrijving	Type	Actie
1. lichtschakelaar - stopcontact	Asbestmateriaal	Zorgvuldig beheren
8. wandtegels (zwarte lijm)	Advies	-
11. cv-ketel	Advies	-
16. PW (muren)	Geen asbest	-
16.1 Code: MM1	Mengmonster	-

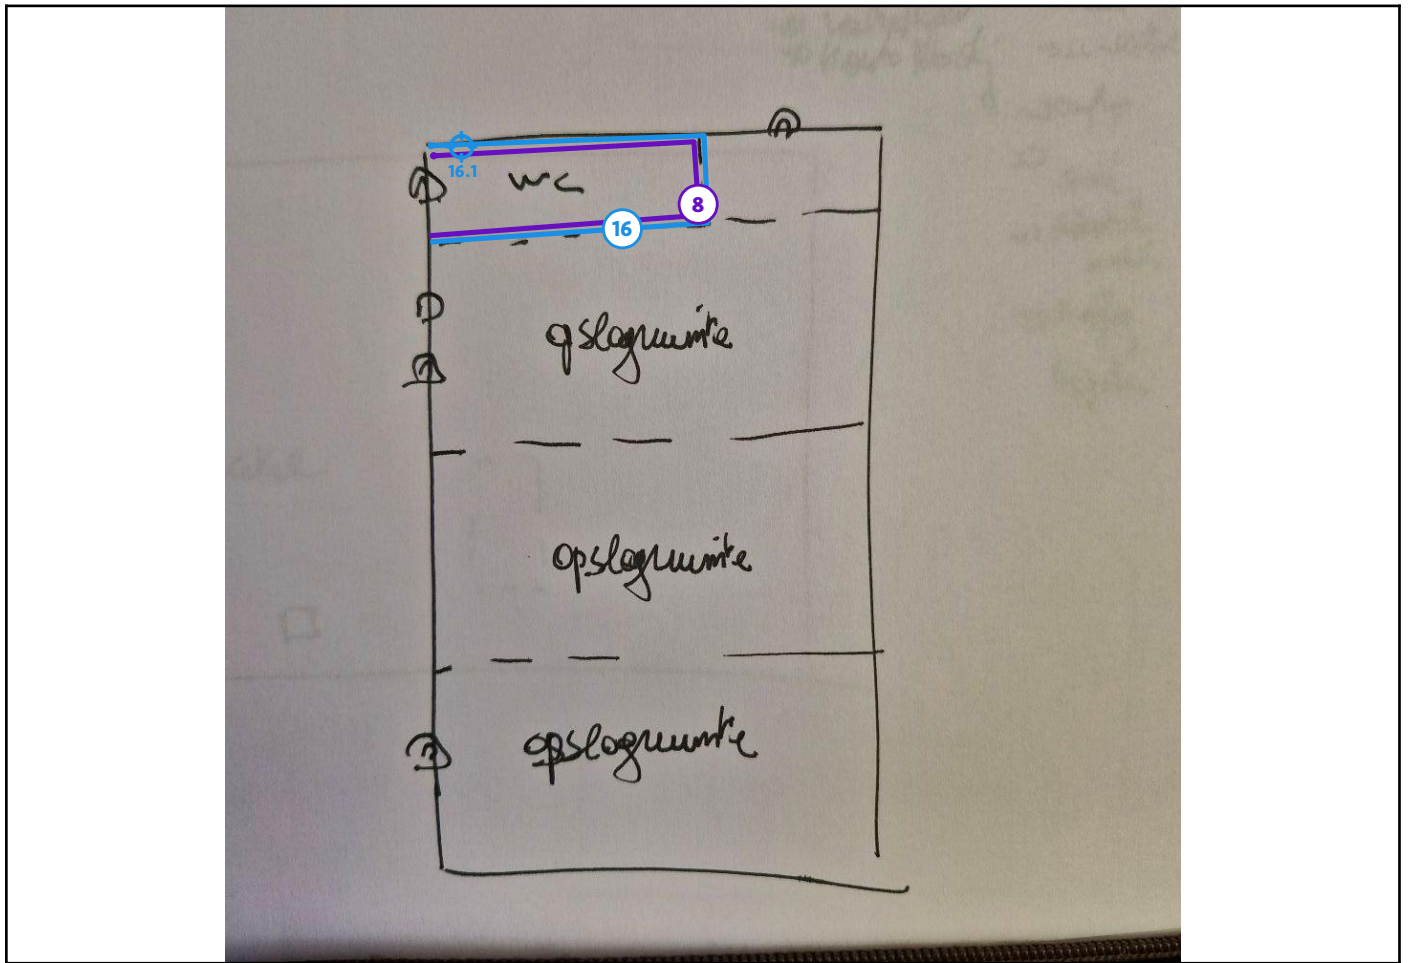
Plan 1.3: bijgebouw

Beschrijving	Type	Actie
8. wandtegels (zwarte lijm)	Advies	-
16. PW (muren)	Geen asbest	-
16.1 Code: MM1	Mengmonster	-

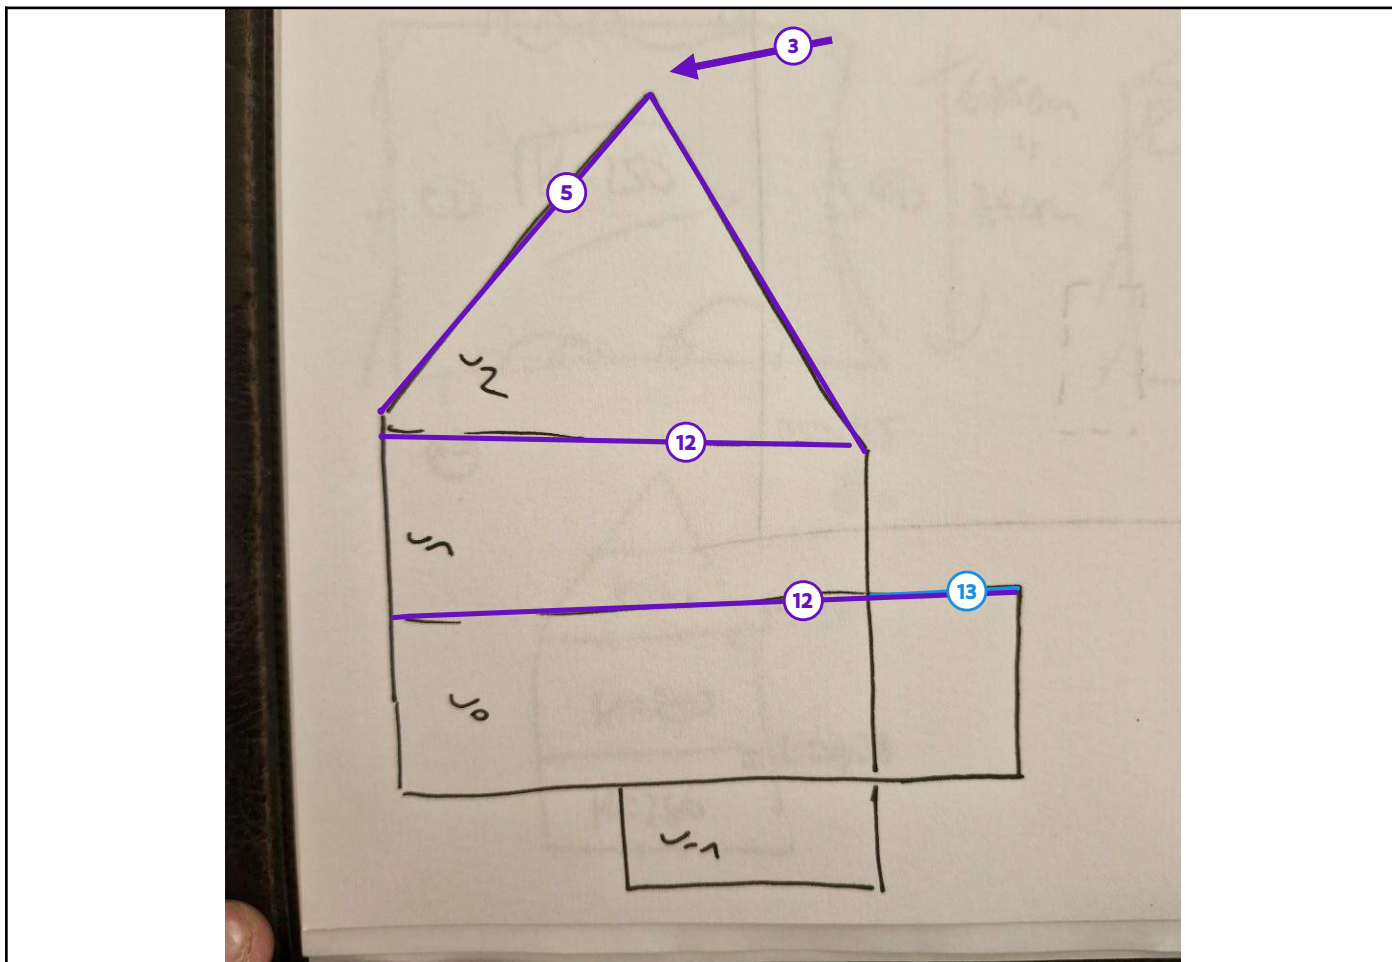
Plan 1.4: doorsnede

Beschrijving	Type	Actie
3. schoorsteen (afvoerbuizen)	Beperking	-
5. Onderdak (zadeldak)	Advies	-
12. valse plafonds - houten roostering	Advies	-
13. Roofing (uitbouw)	Geen asbest	-

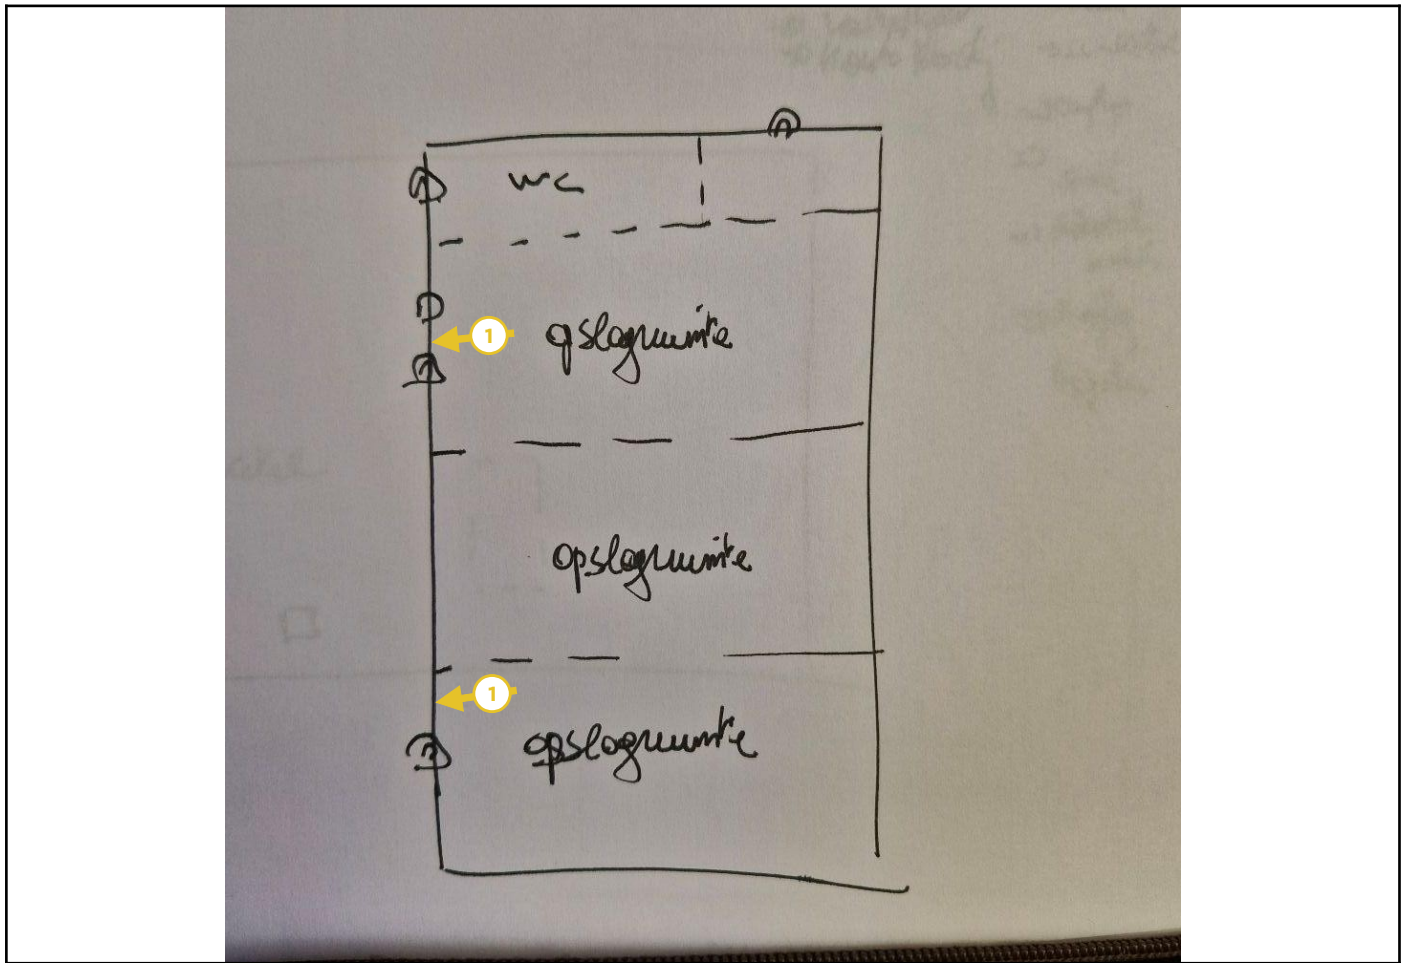
Plan 1.5: bijgebouw

Beschrijving	Type	Actie
1. lichtschakelaar - stopcontact	Asbestmateriaal	Zorgvuldig beheren

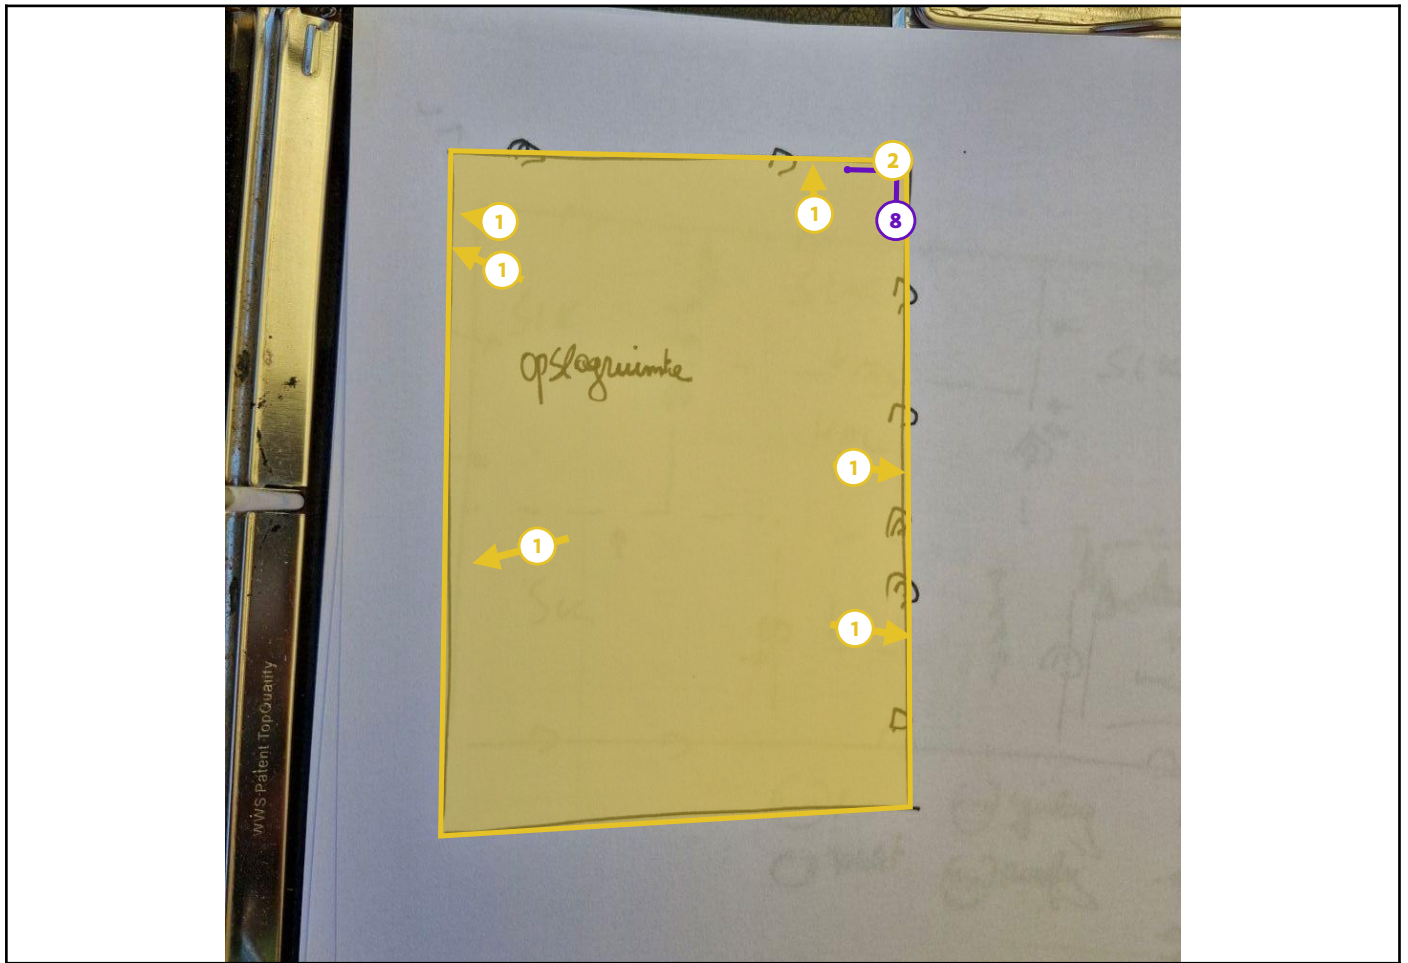
Plan 1.6: grote opslagruimte

Beschrijving	Type	Actie
1. lichtschakelaar - stopcontact	Asbestmateriaal	Zorgvuldig beheren
2. roofing (opslagruimte)	Asbestmateriaal	Zorgvuldig beheren
8. wandtegels (zwarte lijm)	Advies	-

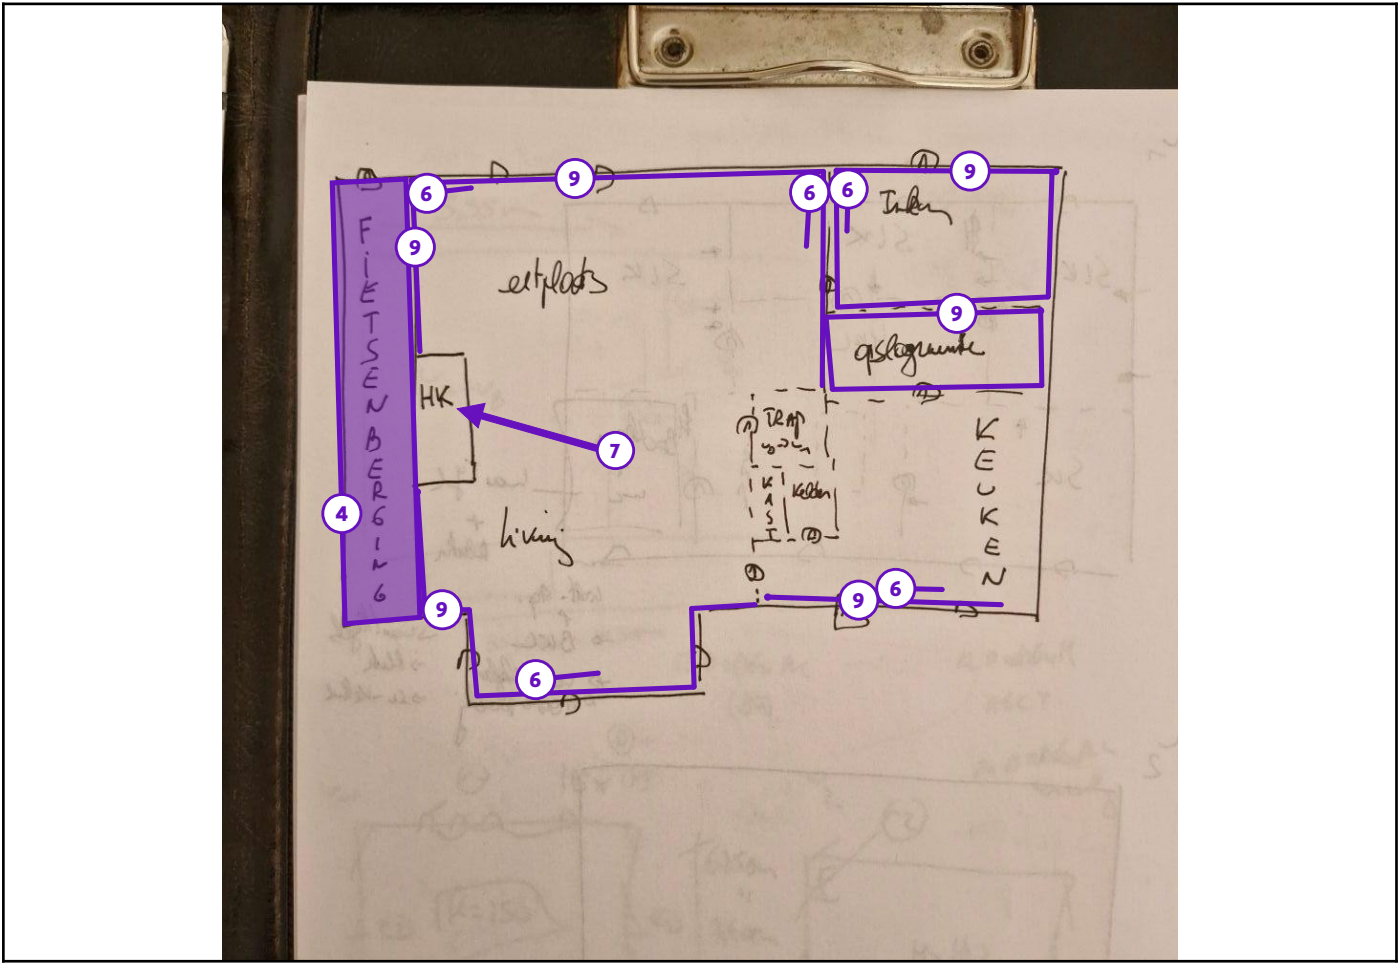
Plan 1.7: gelijkvloers

Beschrijving	Type	Actie
4. Fietsenberging (doorrit)	Beperking	-
6. radiatoren	Advies	-
7. houtkachel	Advies	-
9. plinten	Advies	-

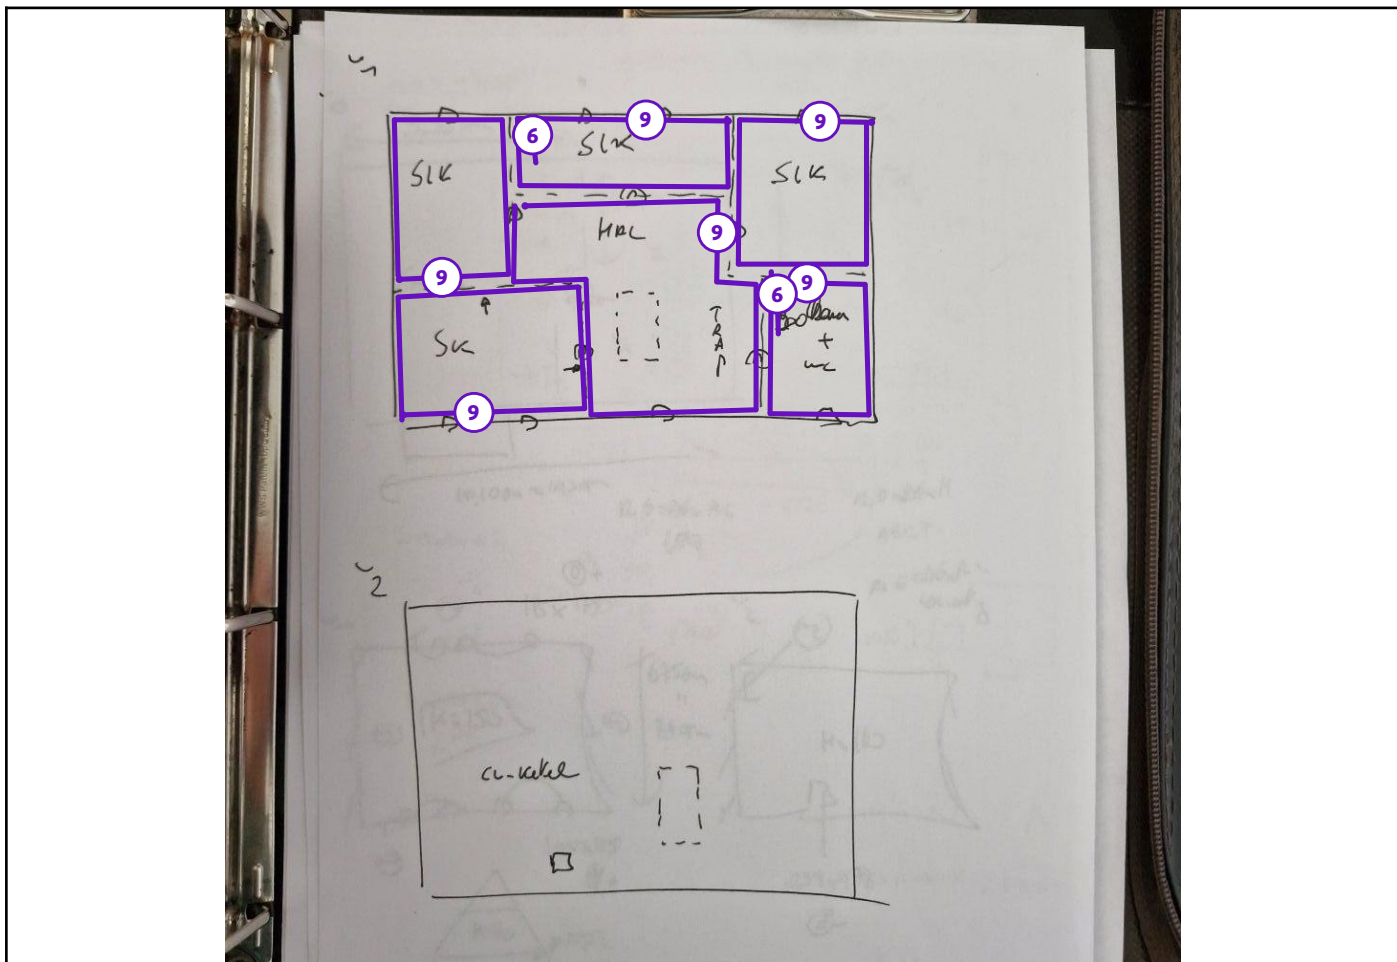
Plan 1.8: 1ste en 2de verdieping

Beschrijving	Type	Actie
6. radiatoren	Advies	-
9. plinten	Advies	-

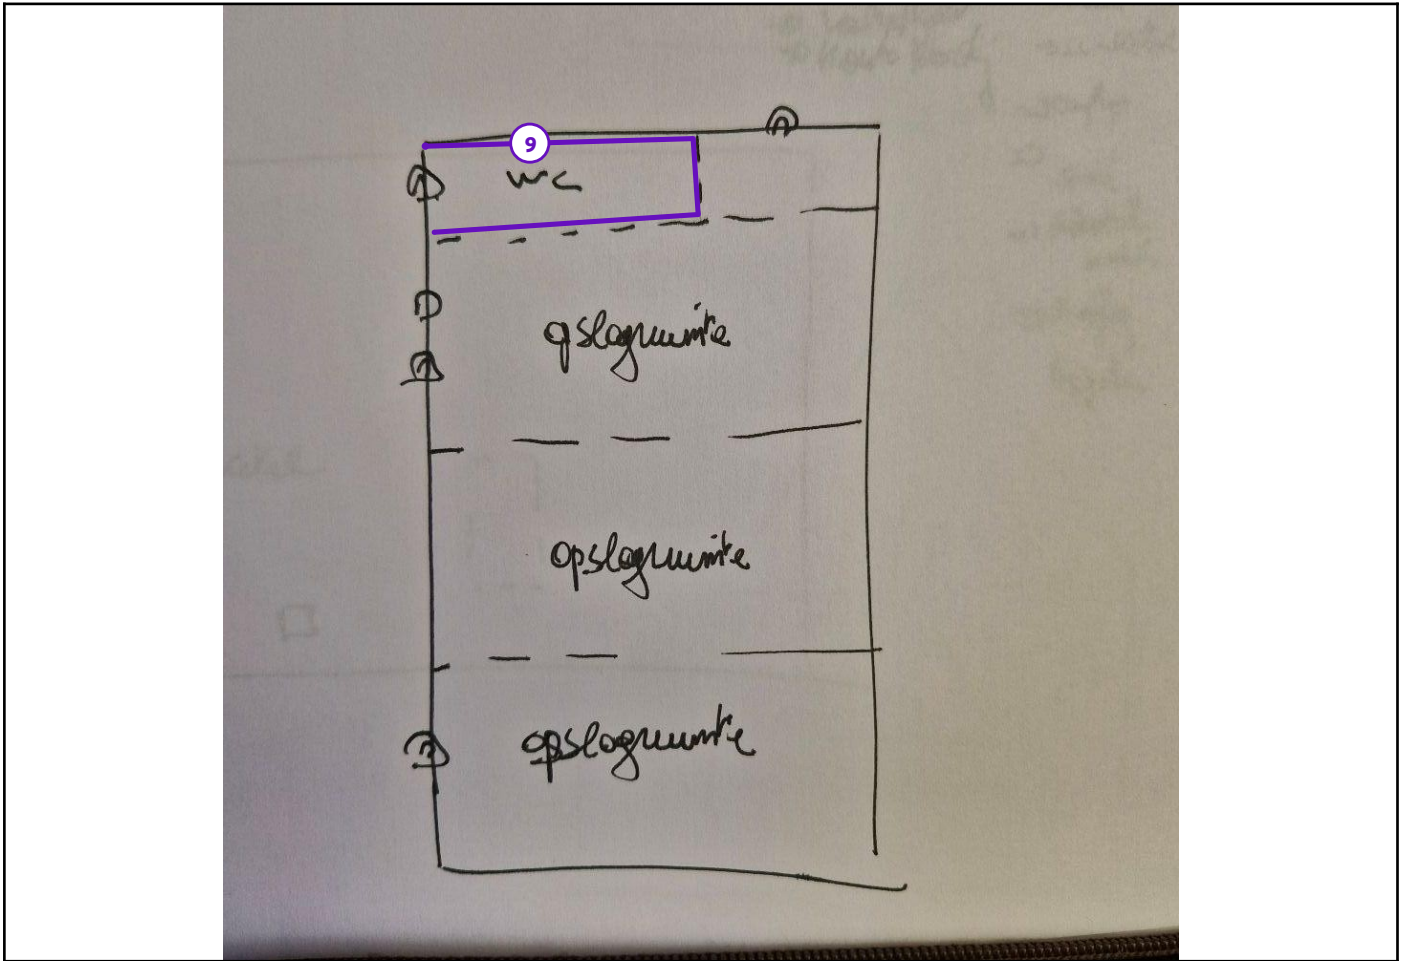
Plan 1.9: bijgebouw

Beschrijving	Type	Actie
9. plinten	Advies	-
