# Asbestinventarisatetest

Kortrijksesteenweg 327/0206, 8530 Harelbeke

Attestnummer : 20250422-000511.000

**Niet-asbestveilig**

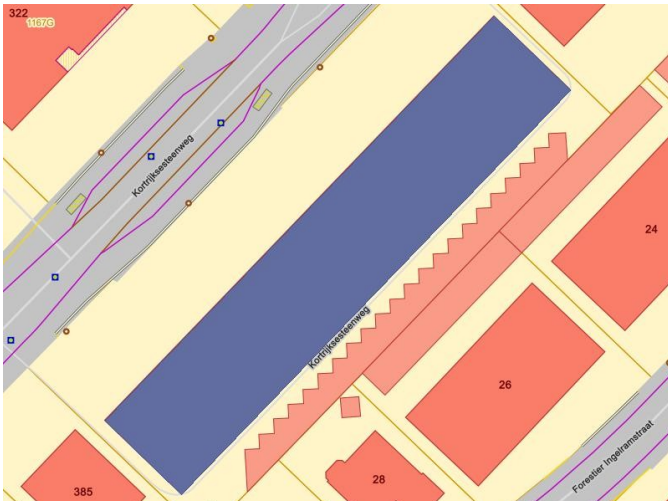
# Zone 1: Hoofdgebouw

Tijdens de inspectie vastgesteld:

**1 Asbestmateriaal**

Beschrijving	Type	Actie
3. Pleisterwerk plafonds 2e verdiep, appartement 206 droog, nat, circ	Geen asbest	-
3.1 Code: 2	Mengmonster	-
4. Pleisterwerk wanden 2e verdiep, app 206 droog, nat, circ	Geen asbest	-
4.1 Code: 1	Puntmonster	-

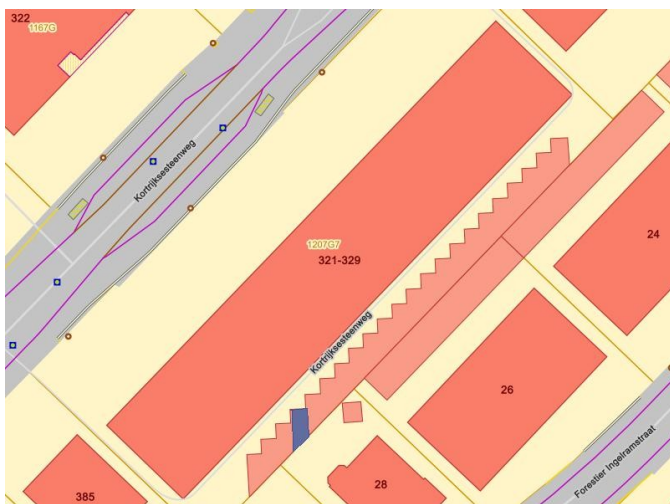
## Zone 2: Constructie

Tijdens de inspectie vastgesteld:

- 1 Asbestmateriaal**
- 0 Beperkingen
- 0 Uitsluitingen
- 0 Roerende goederen
- 0 Puin, steenslag, (water)bodem
- 0 Adviezen
- 1 Geen asbest**
