Asbestinventarisatattest

Langestraat 142, 1741 Ternat

Attestnummer : 20250506-000406.000

Uitgegeven op : 06.05.2025

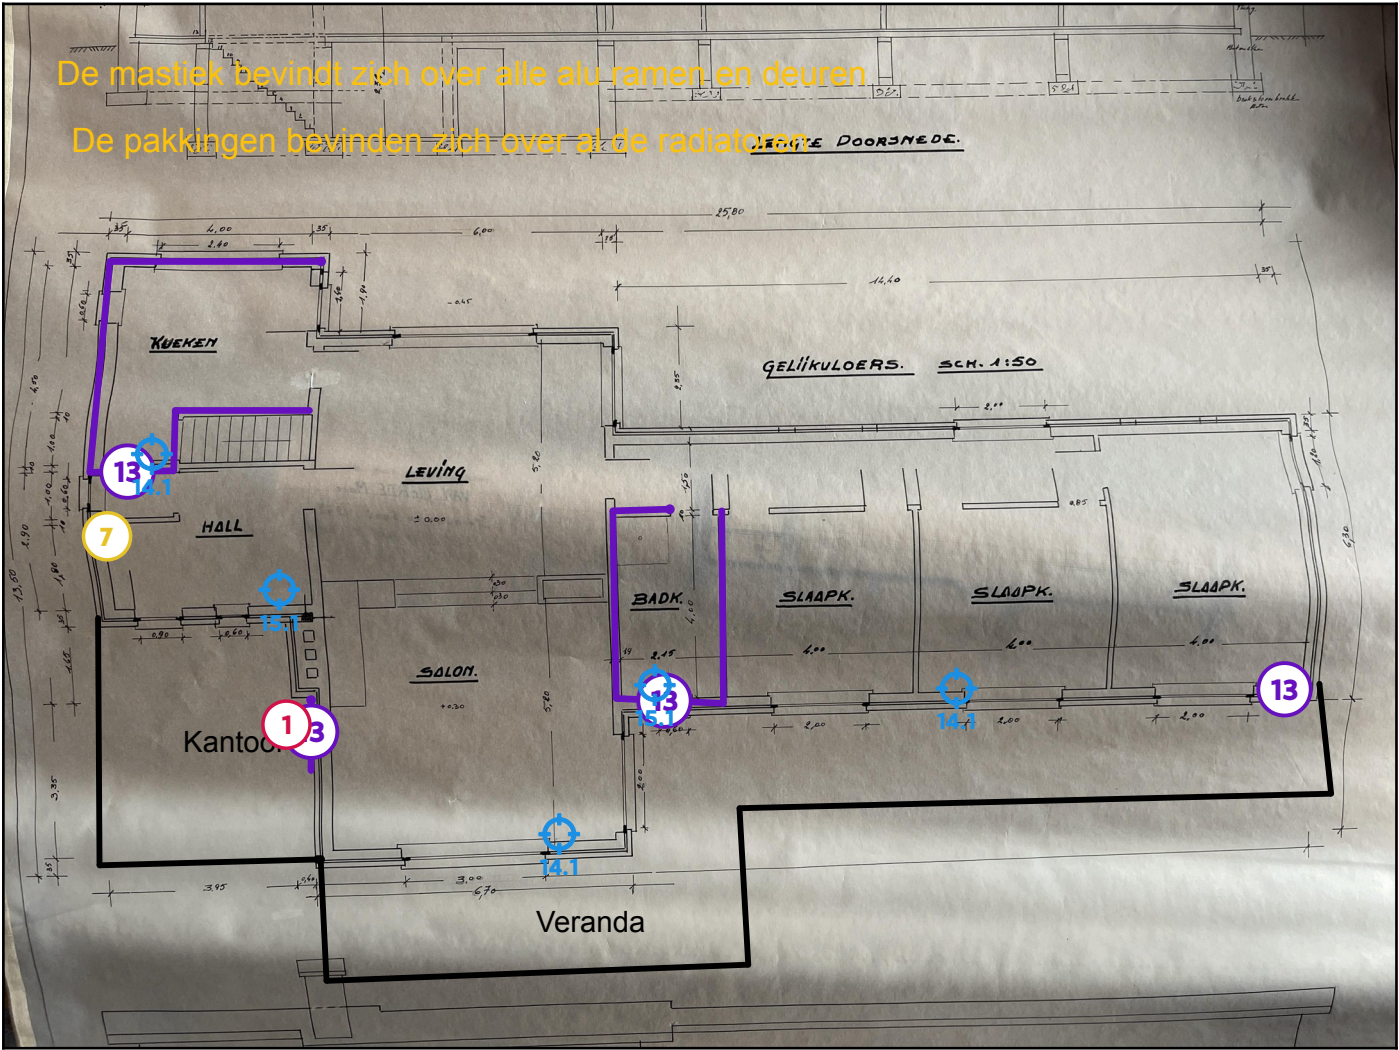
Plan 1.1: +0

Beschrijving	Type	Actie
1. Koord	Asbestmateriaal	Dringend verwijderen
3. Pakking	Asbestmateriaal	Verwijderen
6. Mastiek	Asbestmateriaal	Zorgvuldig beheren
7. Bakeliet	Asbestmateriaal	Zorgvuldig beheren
13. Tegellijm	Advies	-
14. Pleister wanden	Geen asbest	-
14.1 Code: 1	Mengmonster	-

15. Pleister plafond	Geen asbest	-
15.1 Code: 2	Mengmonster	-

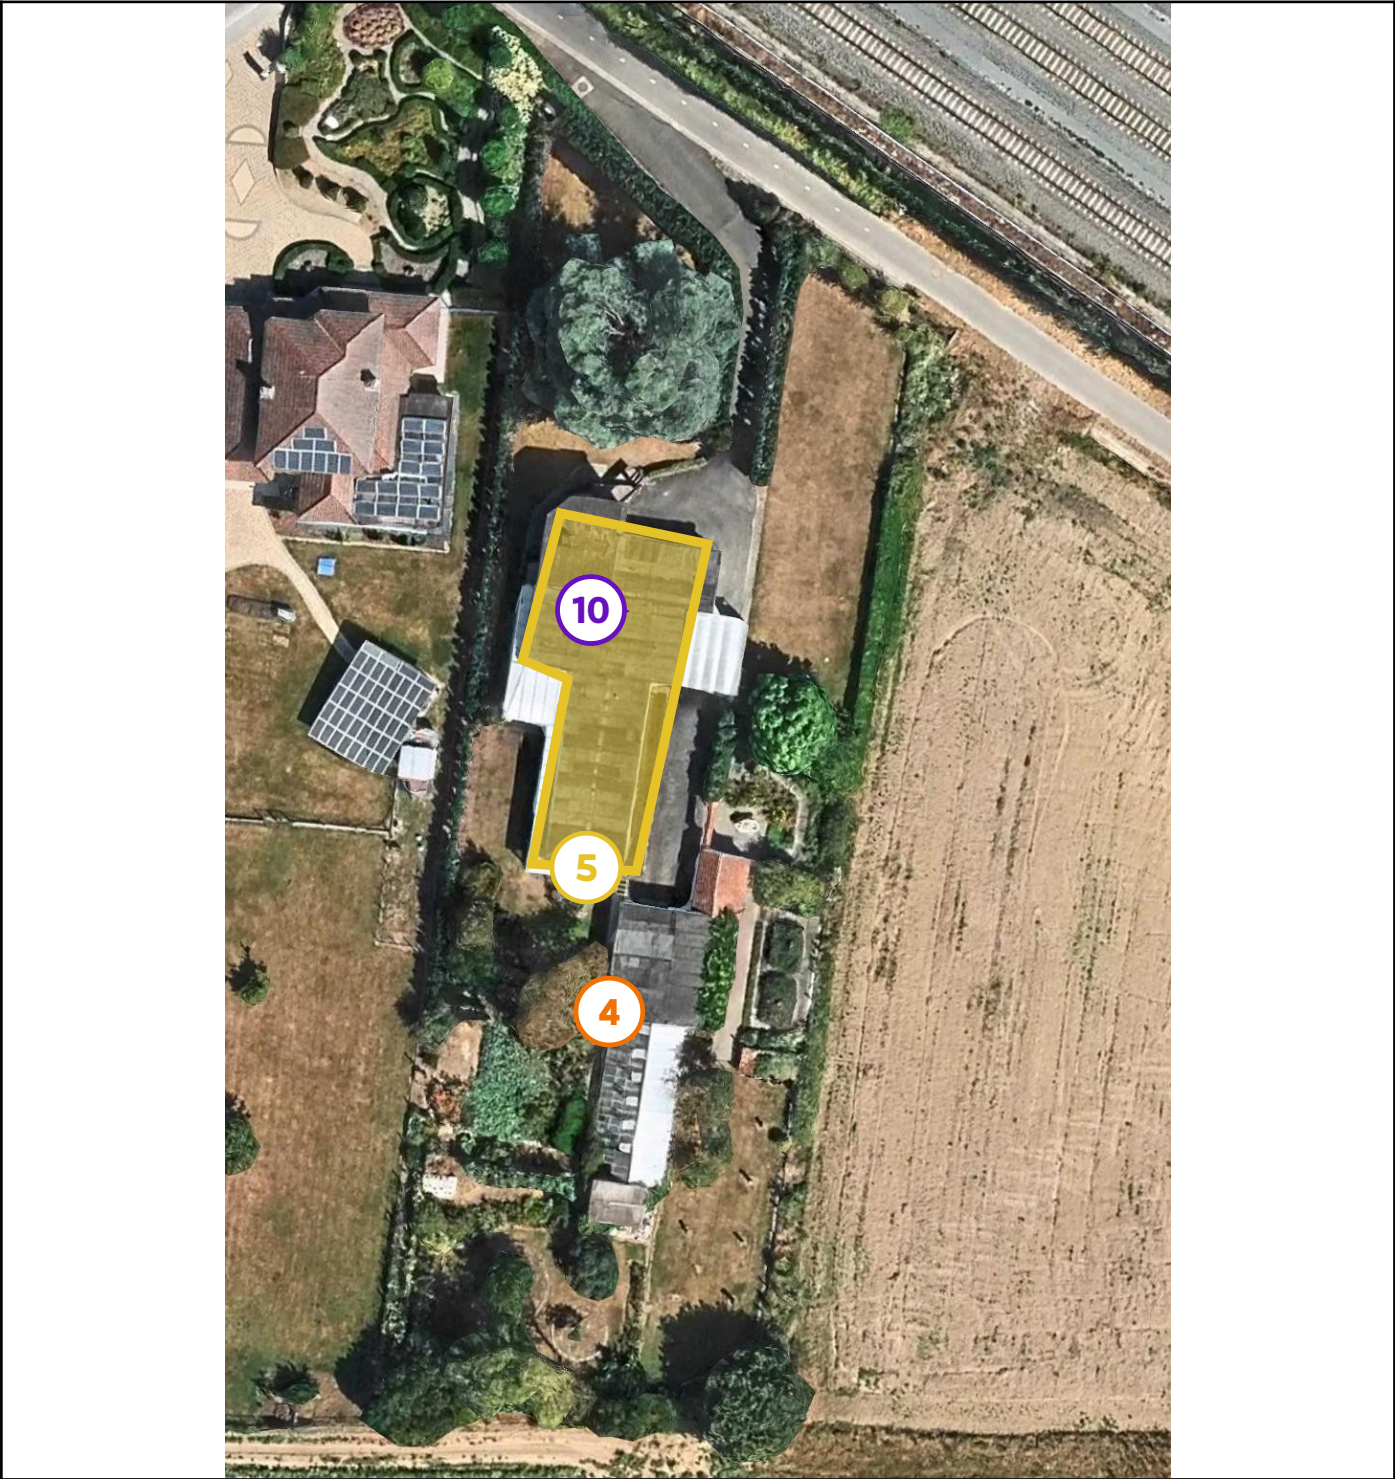
Plan 1.4: Dak

Beschrijving	Type	Actie
4. Rookgaskanaal	Asbestmateriaal	Verwijderen

5. Roofing	Asbestmateriaal	Zorgvuldig beheren
10. Binnenzijde schouw	Beperking	-

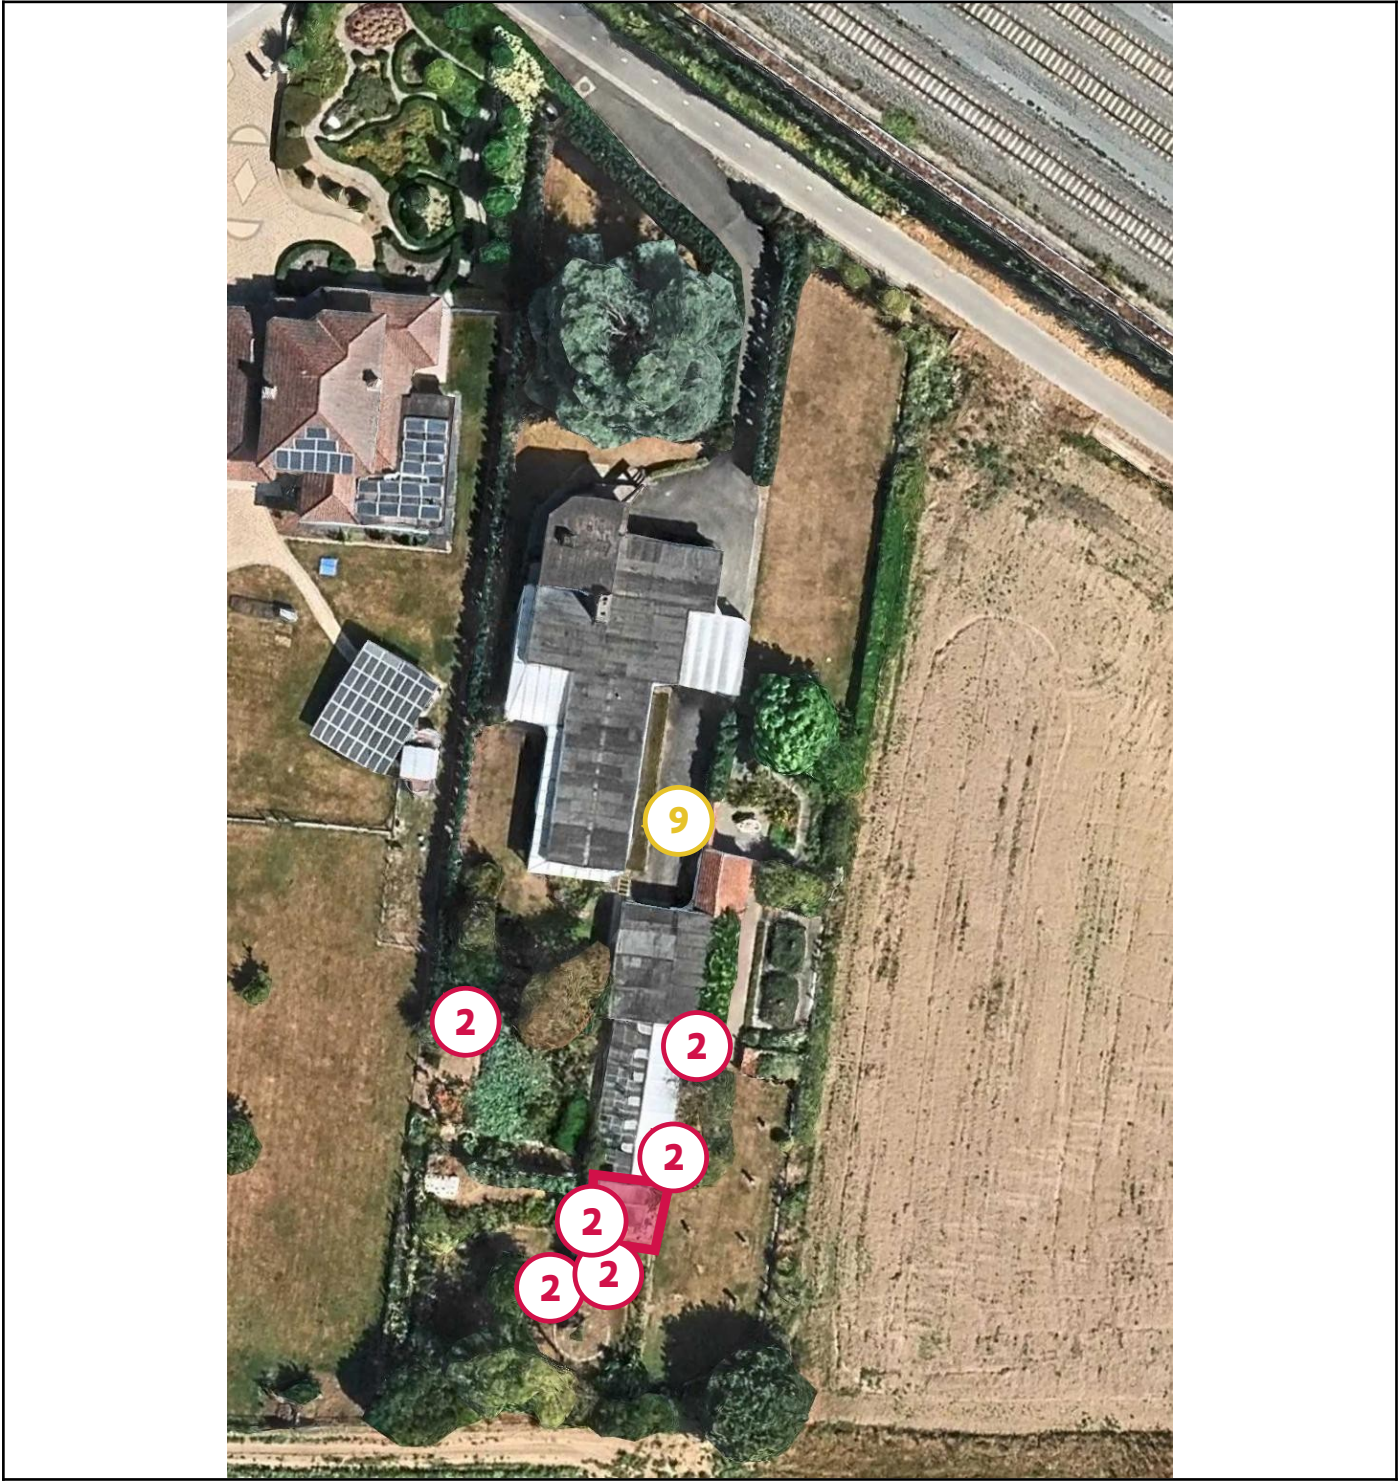
Plan 1.5: Tuin

Beschrijving	Type	Actie
2. Afval bloembak en platen	Asbestmateriaal	Dringend verwijderen

9. Glasal	Asbestmateriaal	Zorgvuldig beheren
-----------	-----------------	--------------------

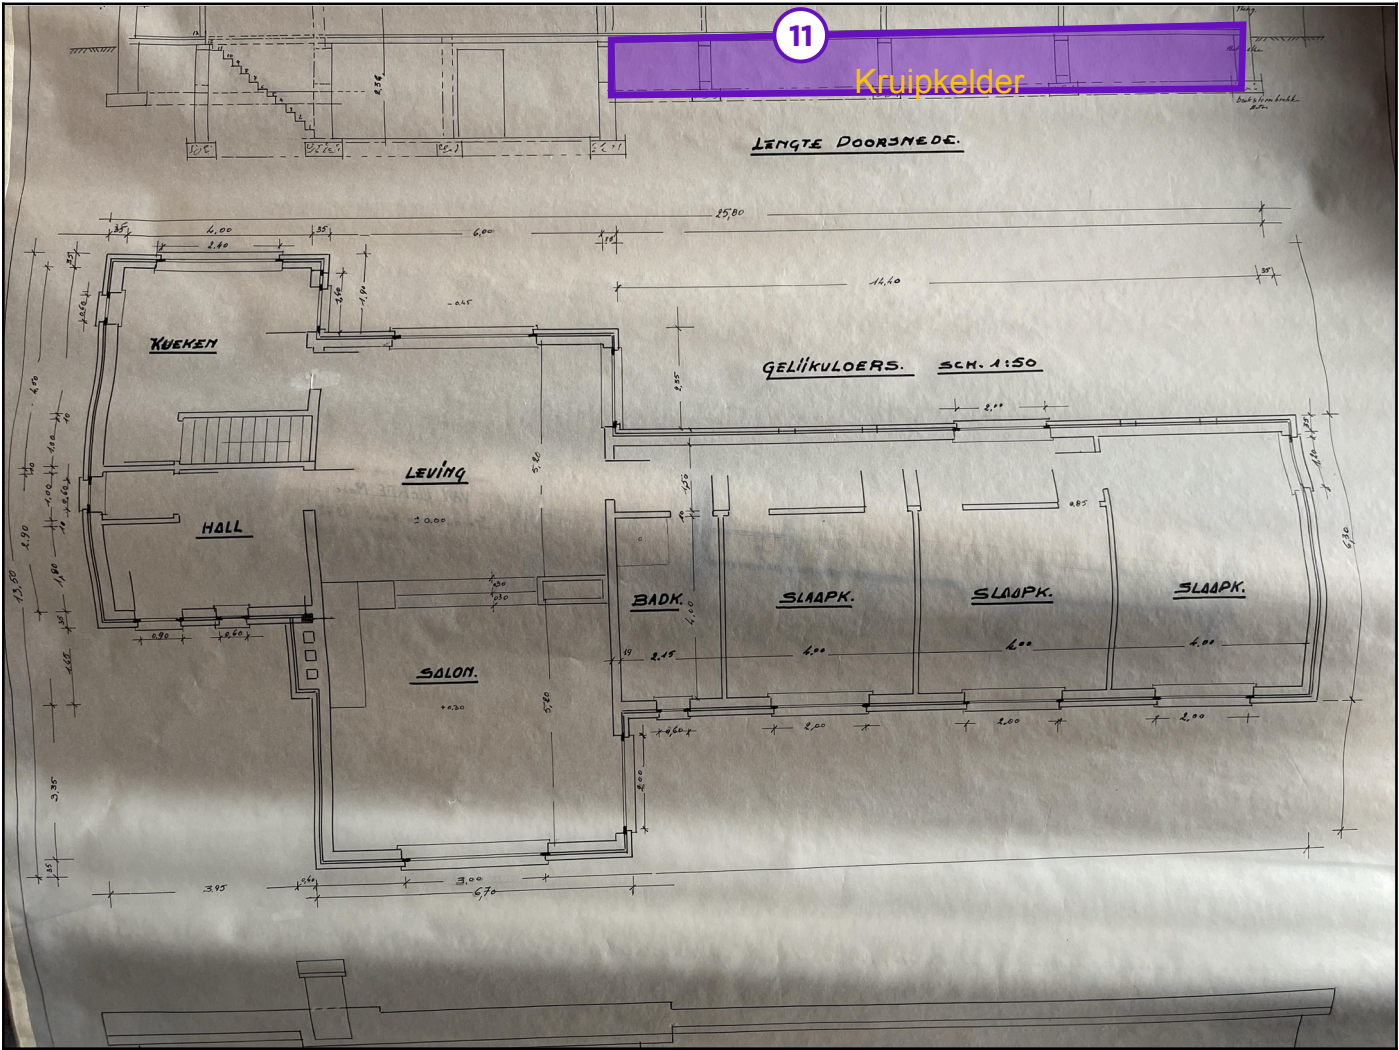
Plan 1.6: Kruipkelder

Beschrijving	Type	Actie
11. Kruipkelder	Beperking	-

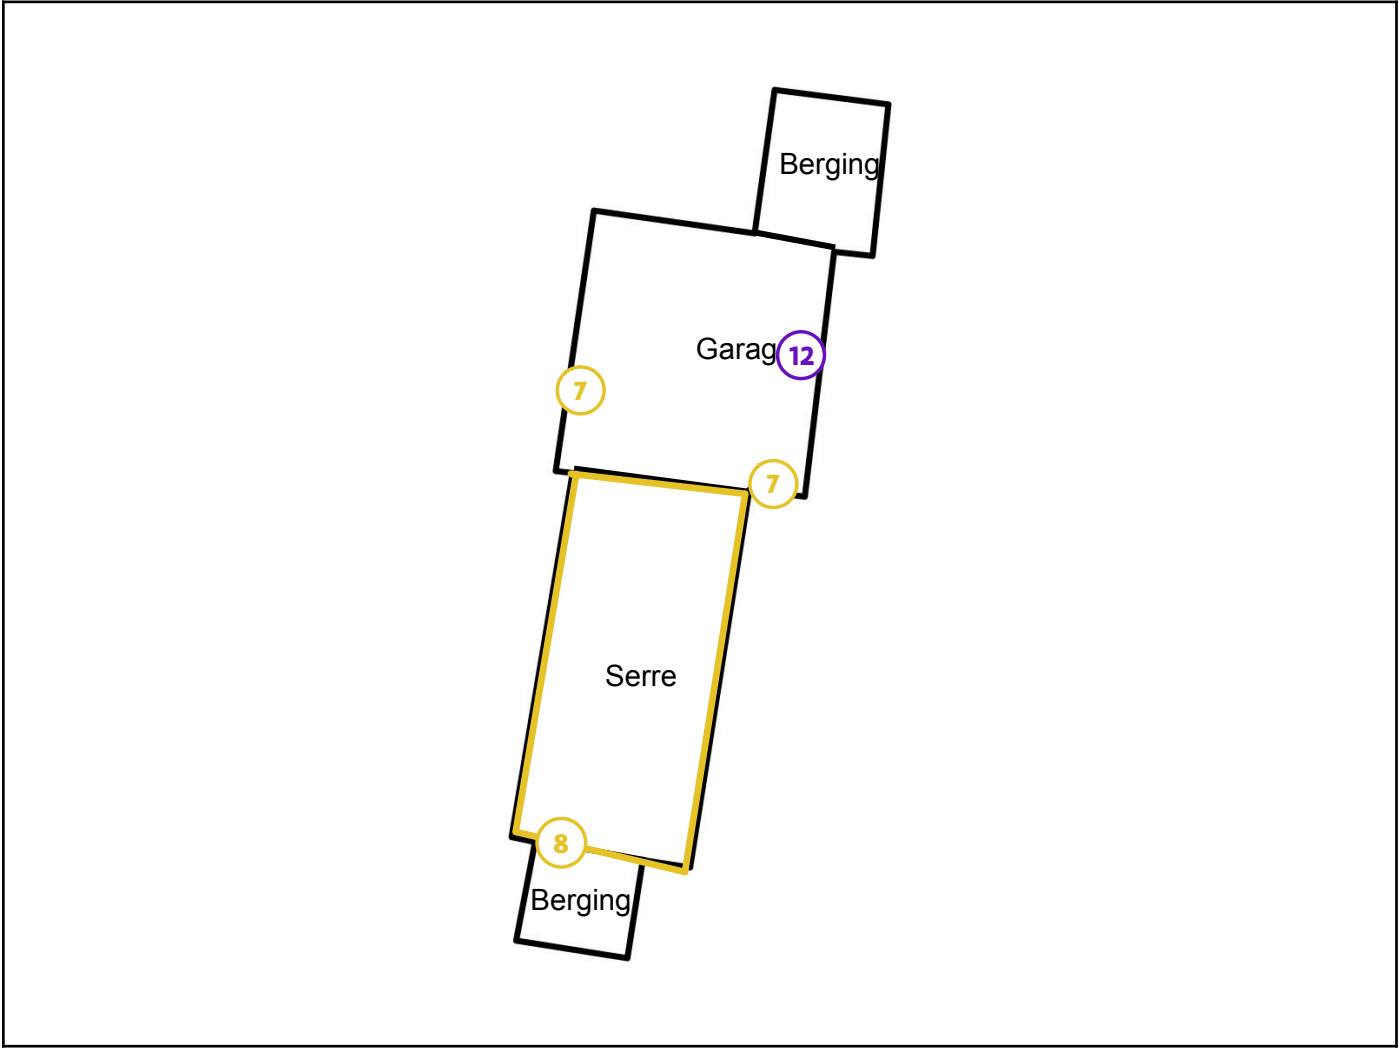
Plan 2.1: Bijgebouw plan

Beschrijving	Type	Actie
7. Bakeliet	Asbestmateriaal	Zorgvuldig beheren
8. Witte mastiek	Asbestmateriaal	Zorgvuldig beheren
12. Materiaal	Roerend goed	-

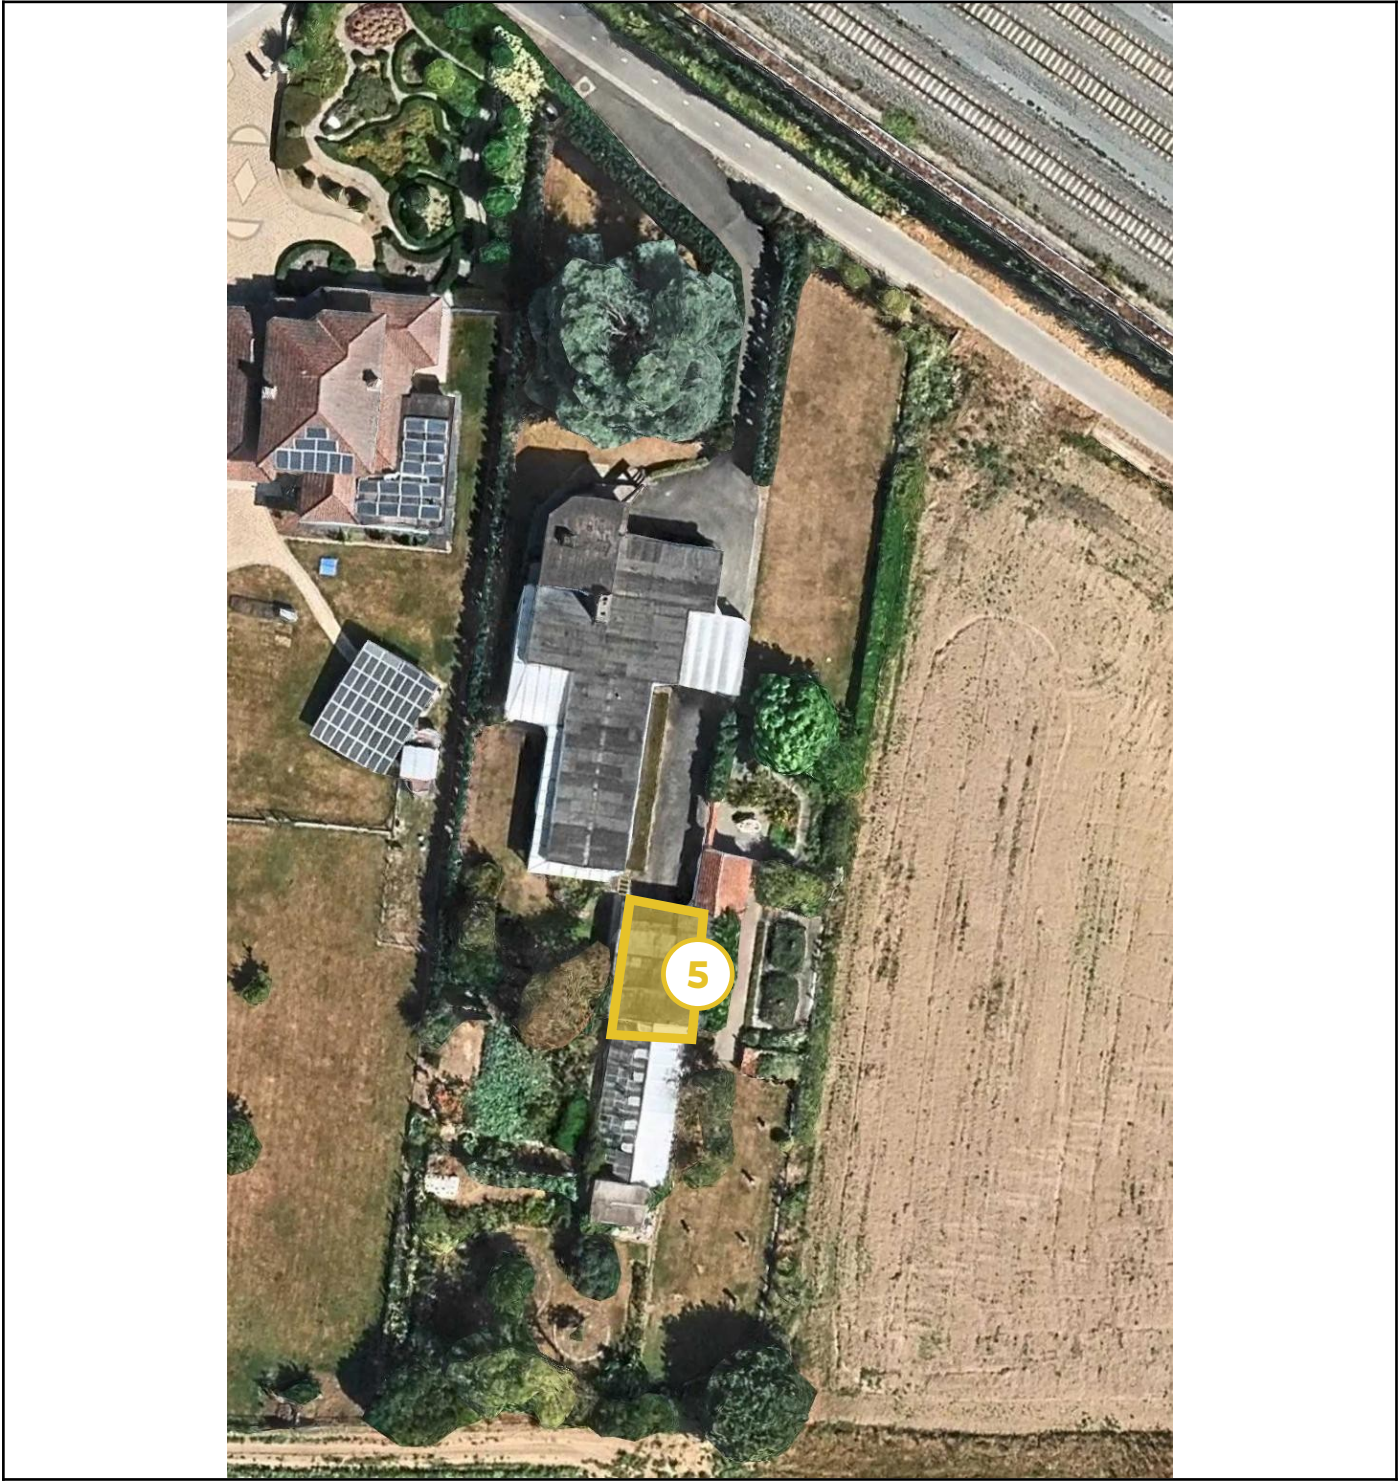
Plan 2.2: Dak

Beschrijving	Type	Actie
5. Roofing	Asbestmateriaal	Zorgvuldig beheren

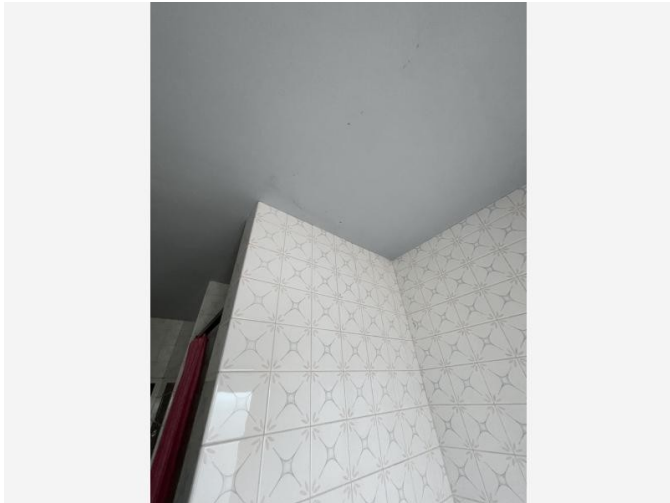
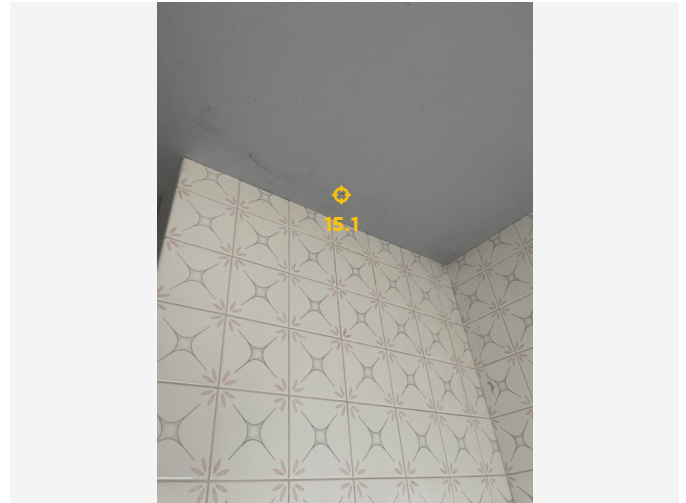
Fiche 15: Pleister plafond

Geen asbest
