Asbestinventarisat attest

J. Deschuyffeleerdreef 32, 1780 Wemmel

Attestnummer : 20250516-000299.000

Uitgegeven op : 16.05.2025

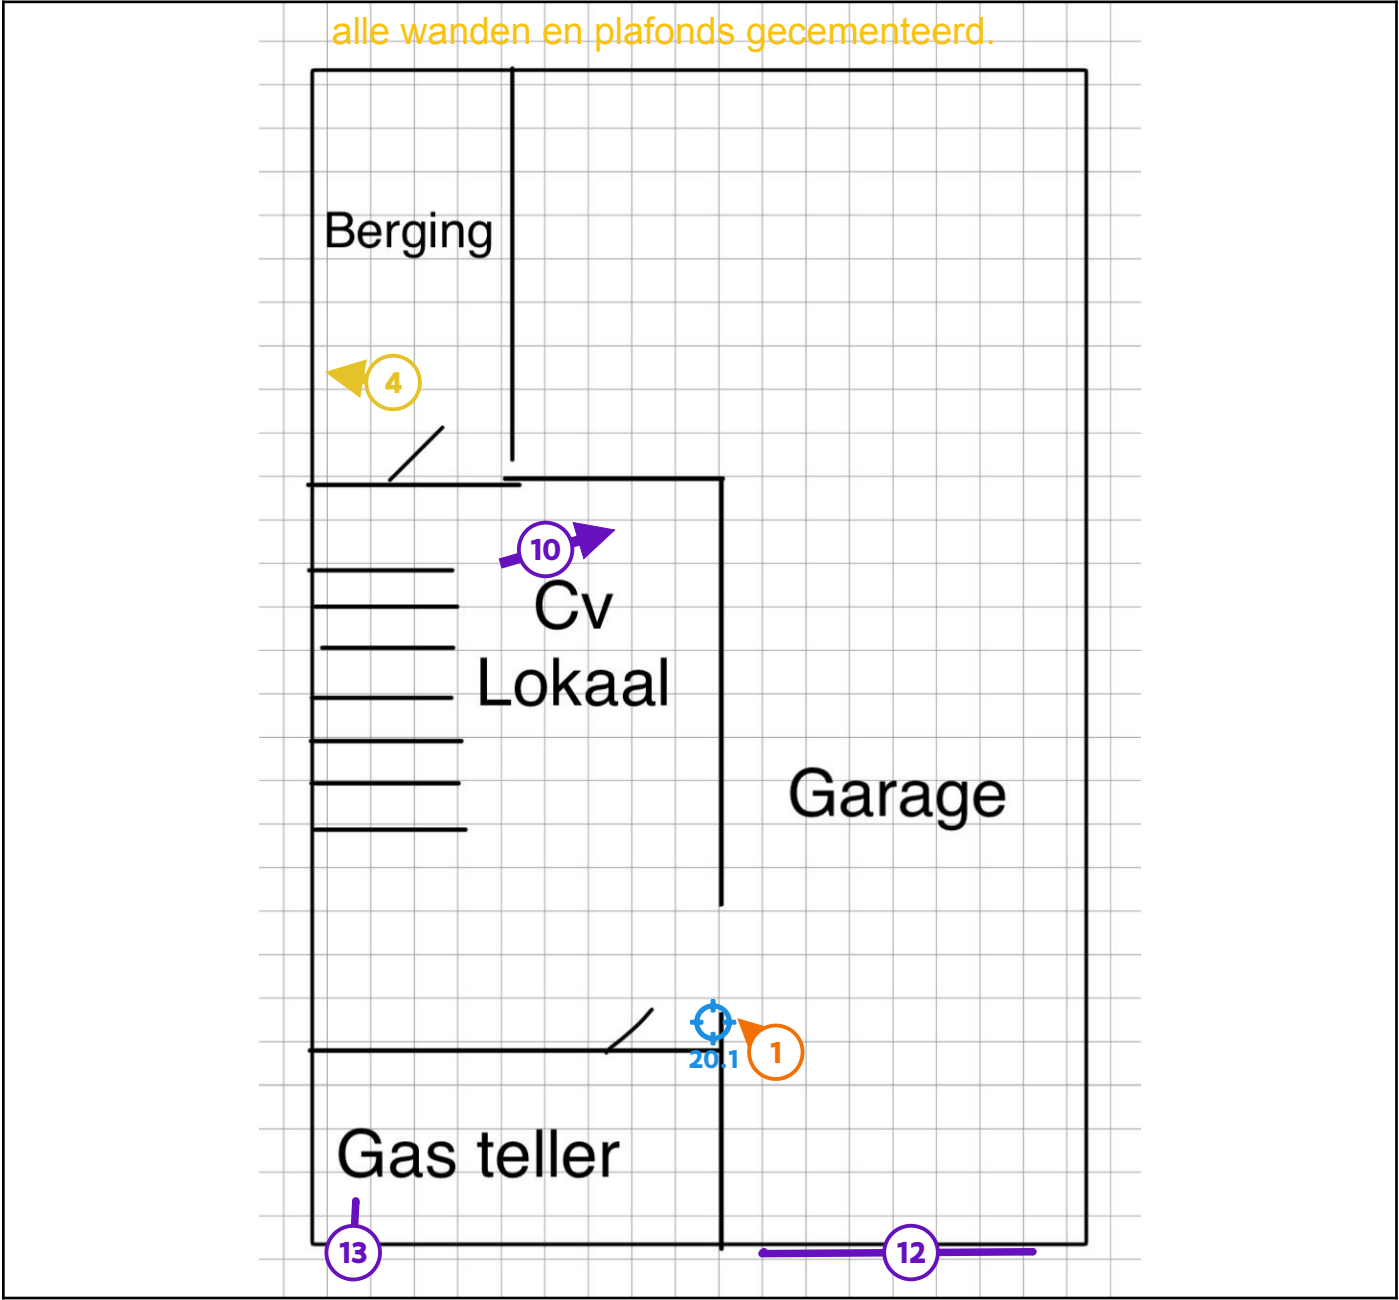
Plan 1.1: kelder

Beschrijving	Type	Actie
1. Bakeliet - Stopcontacten & schakelaars (binnen)	Asbestmateriaal	Verwijderen
4. Bakeliet meter- en zekering kast	Asbestmateriaal	Zorgvuldig beheren
10. Brander/CV-ketel - Isolatie/pakkingen	Advies	-
12. Afkitting ramen	Advies	-

13. Ondergrondse leidingen	Advies	-
20. Cementering binnen	Geen asbest	-
20.1 Code: M03	Puntmonster	-

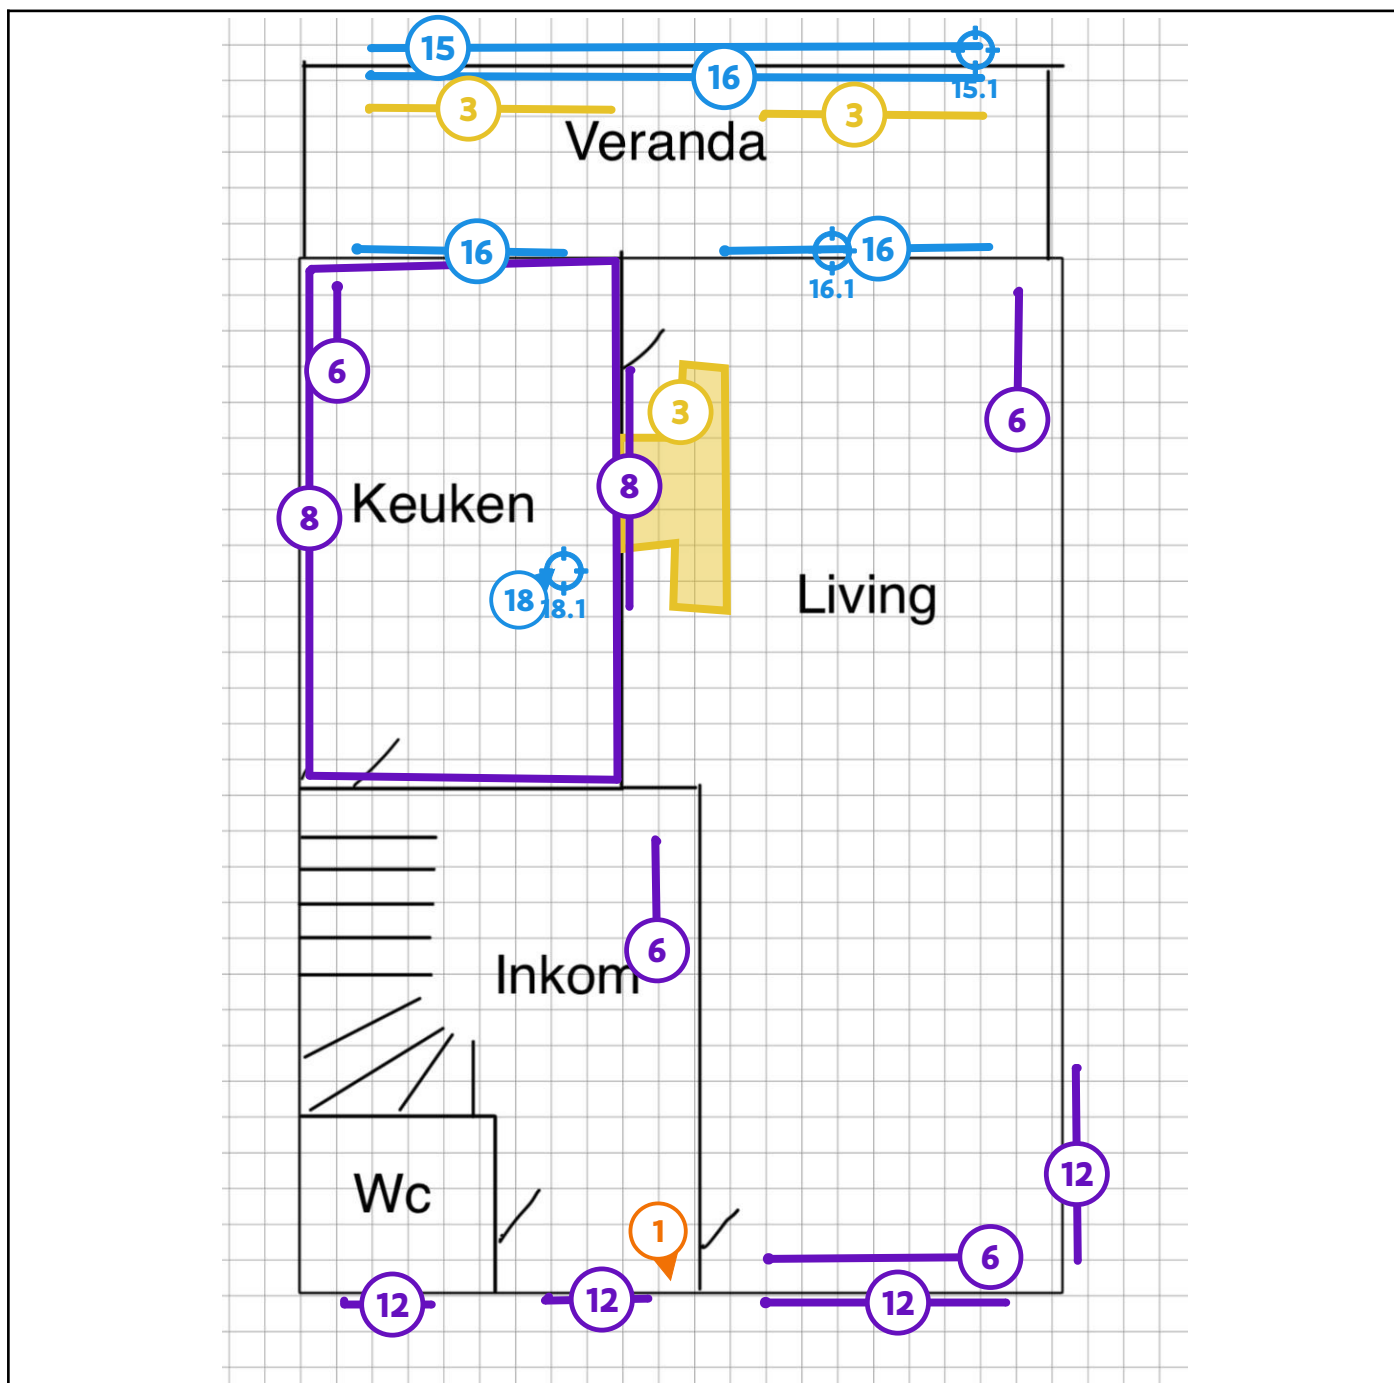
Plan 1.2: gelijkvloers

Beschrijving	Type	Actie
1. Bakeliet - Stopcontacten & schakelaars (binnen)	Asbestmateriaal	Verwijderen
3. Vensterbank-binnen	Asbestmateriaal	Zorgvuldig beheren
6. Radiatoren - Dichtingen	Advies	-

8. Tegellijm achter wandtegels & plinten	Advies	-
12. Afkitting ramen	Advies	-
15. Mastiek tussen muur en profiel buiten	Geen asbest	-
15.1 Code: M05	Puntmonster	-
16. Mastiek/kit tussen glas en profiel - Binnen	Geen asbest	-
16.1 Code: M04	Puntmonster	-
18. Ontdreuningsplaat/anti-dreunplaat onder spoelbak	Geen asbest	-
18.1 Code: M06	Puntmonster	-

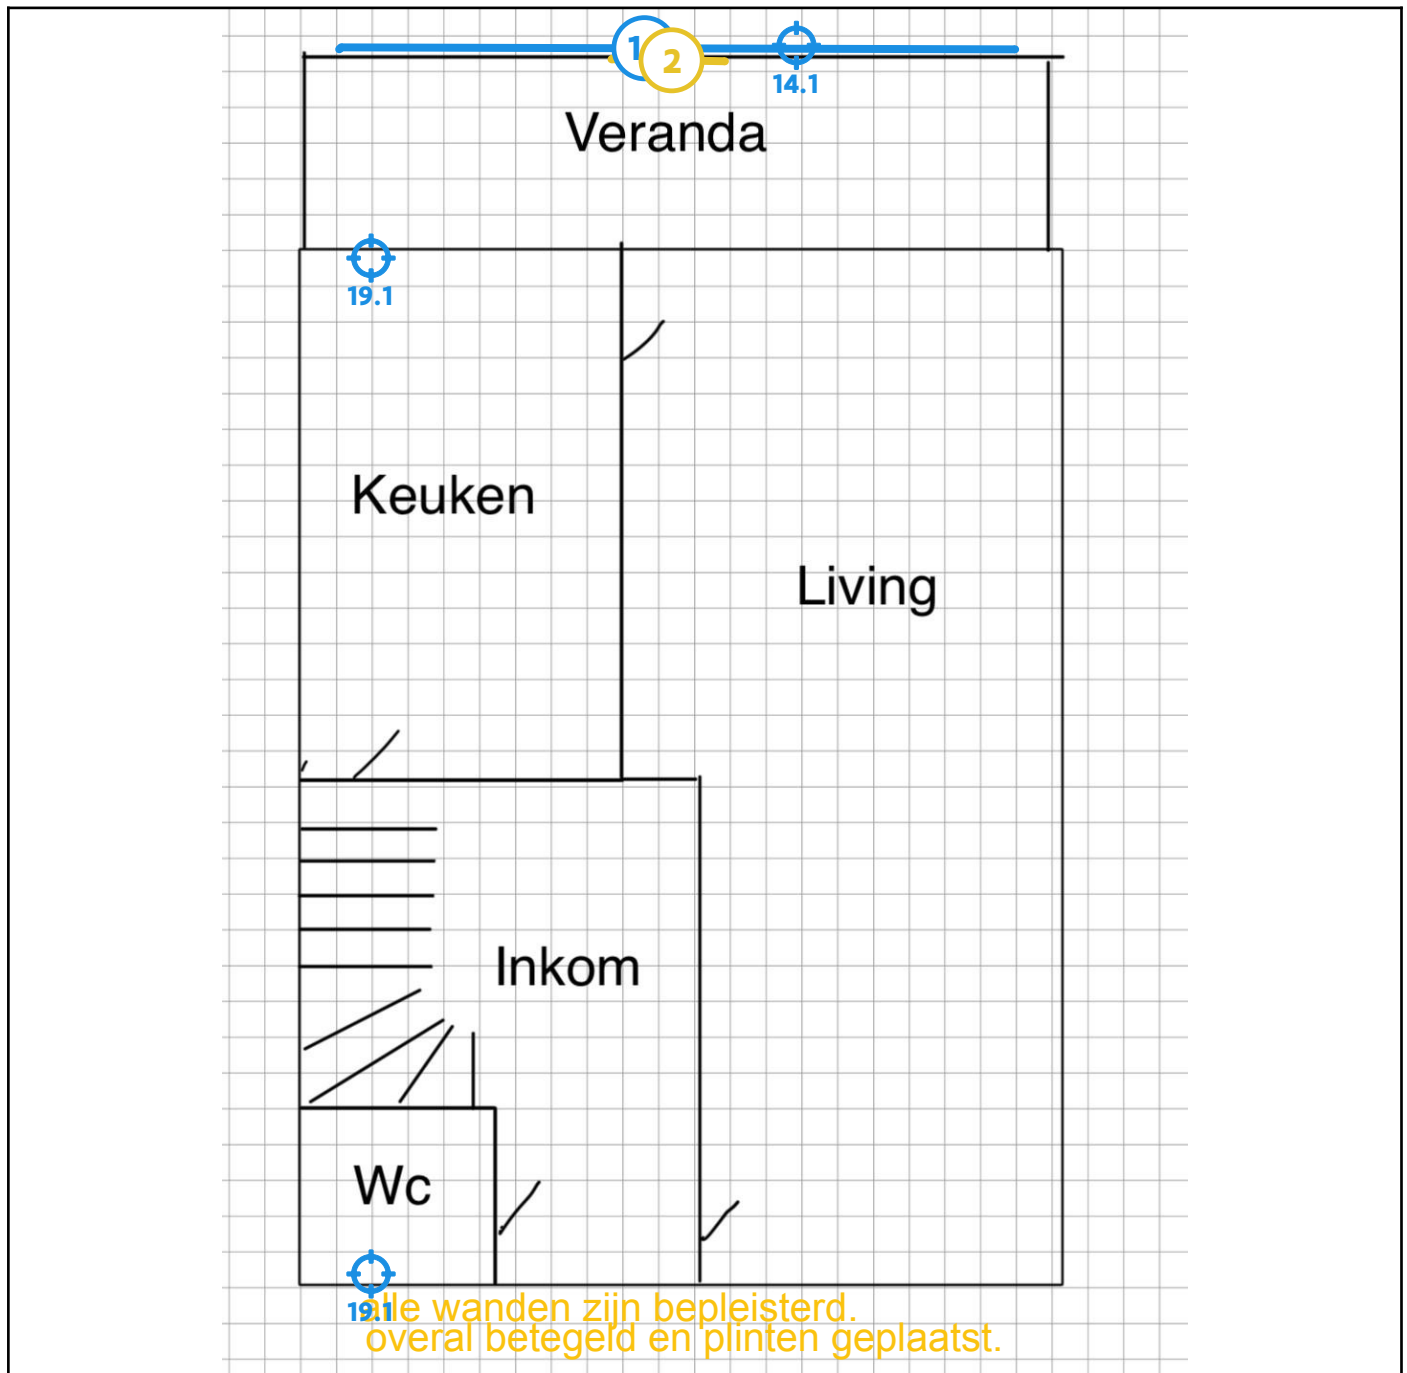
Plan 1.3: gelijksvloers

Beschrijving	Type	Actie
2. Asbestcementplaat in schrijnwerk	Asbestmateriaal	Zorgvuldig beheren
9. Tegellijn achter vloertegels en plinttegels	Advies	-
14. kit tussen glas en profiel - buiten	Geen asbest	-

14.1 Code: M08	Puntmonster	-
19. Pleisterwerk wanden	Geen asbest	-
19.1 Code: M01	Mengmonster	-

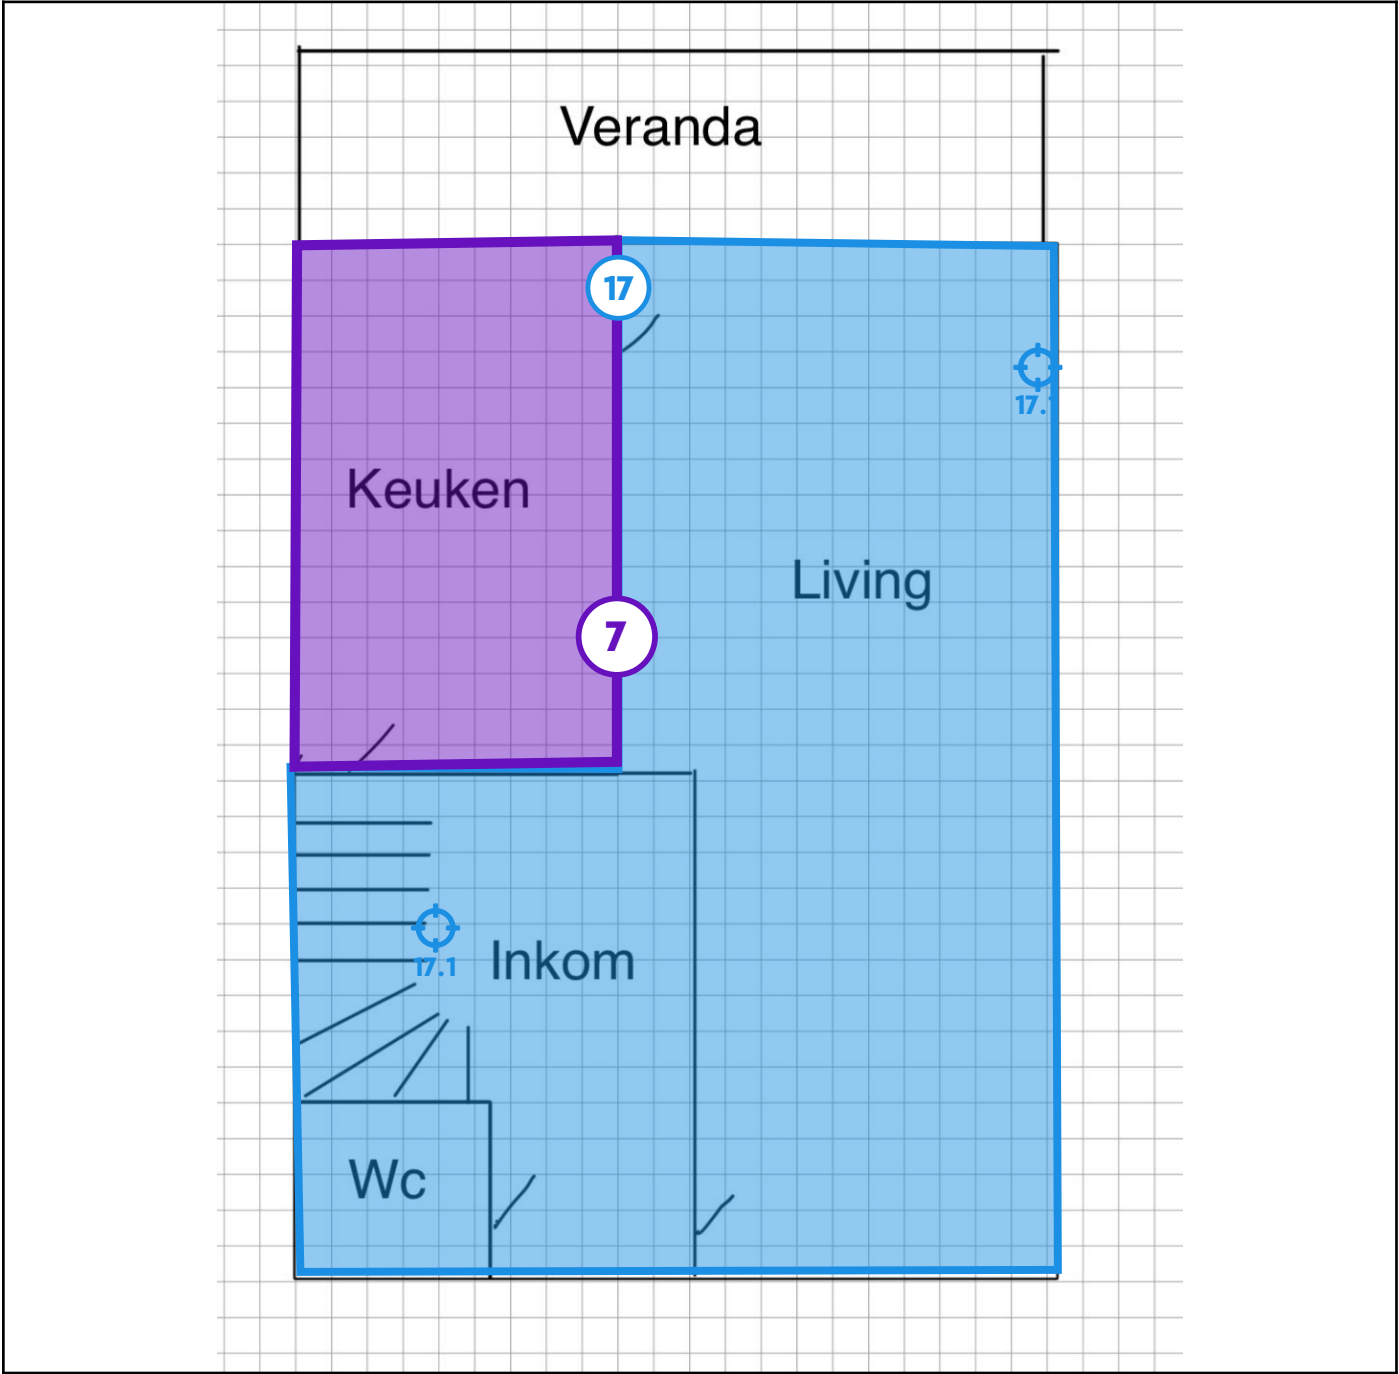
Plan 1.4: gelijksvloers

Beschrijving	Type	Actie
7. Plafondafwerking in gipskarton/hout/pvc	Advies	-
17. Pleisterwerk plafonds	Geen asbest	-
17.1 Code: M02	Mengmonster	-

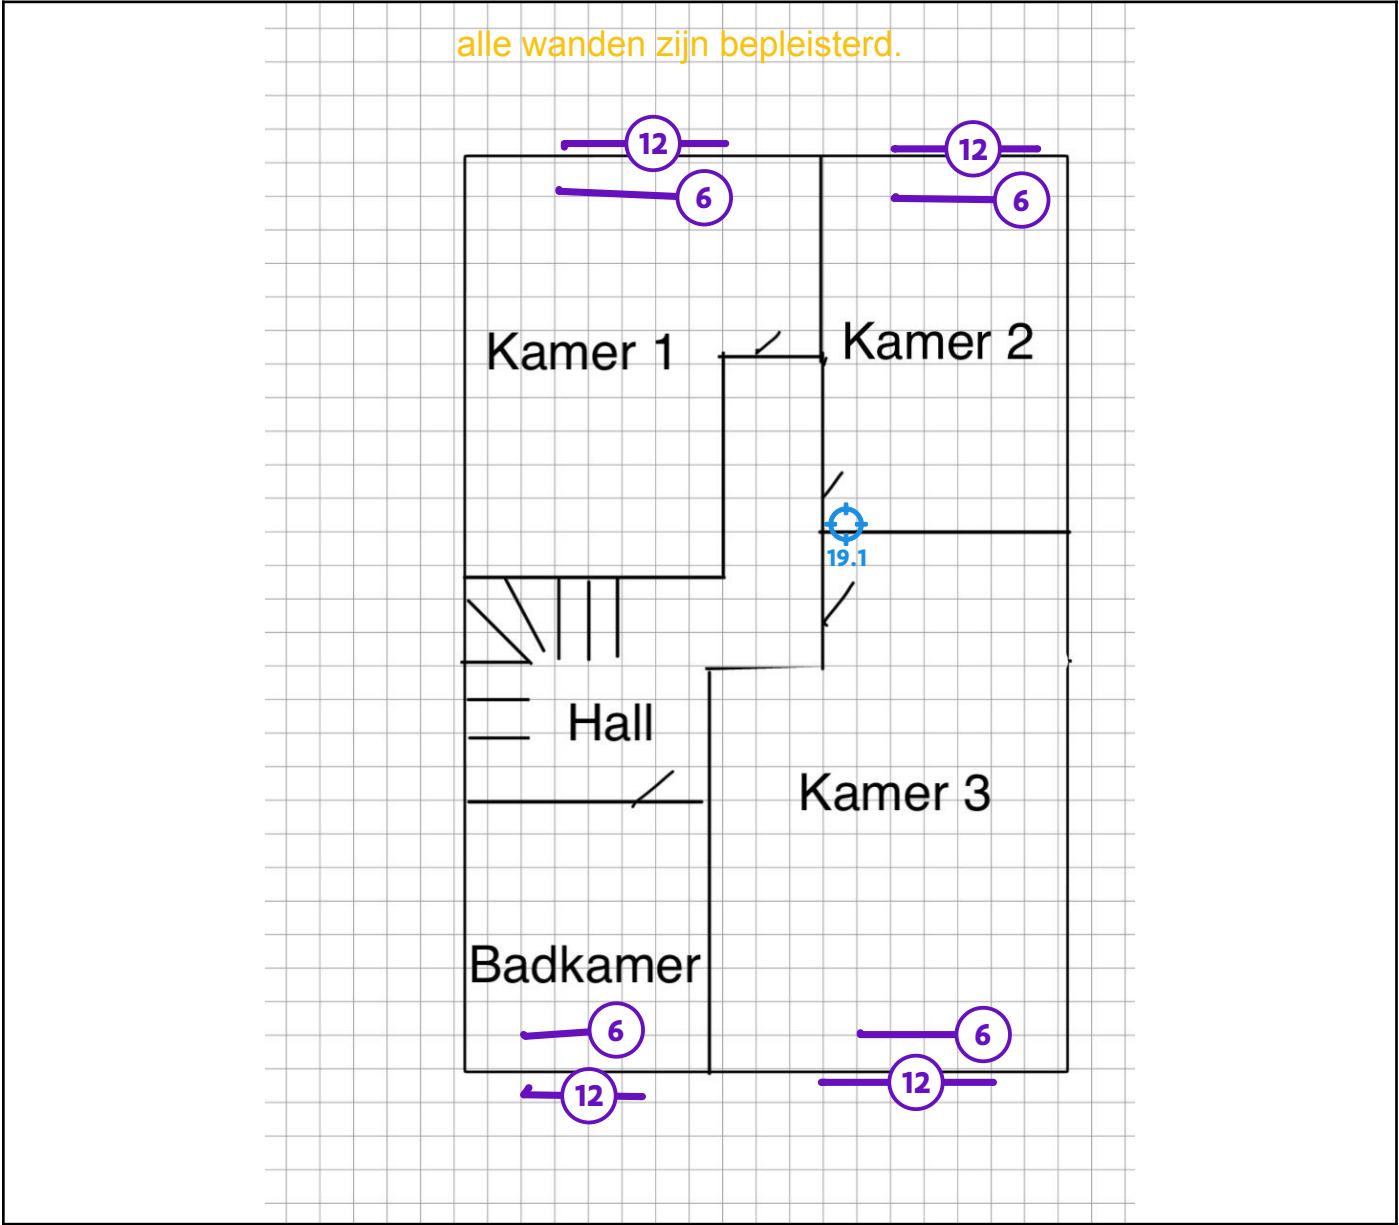
Plan 1.5: eerste verdieping

Beschrijving	Type	Actie
6. Radiatoren - Dichtingen	Advies	-
12. Afkitting ramen	Advies	-
19. Pleisterwerk wanden	Geen asbest	-
19.1 Code: M01	Mengmonster	-

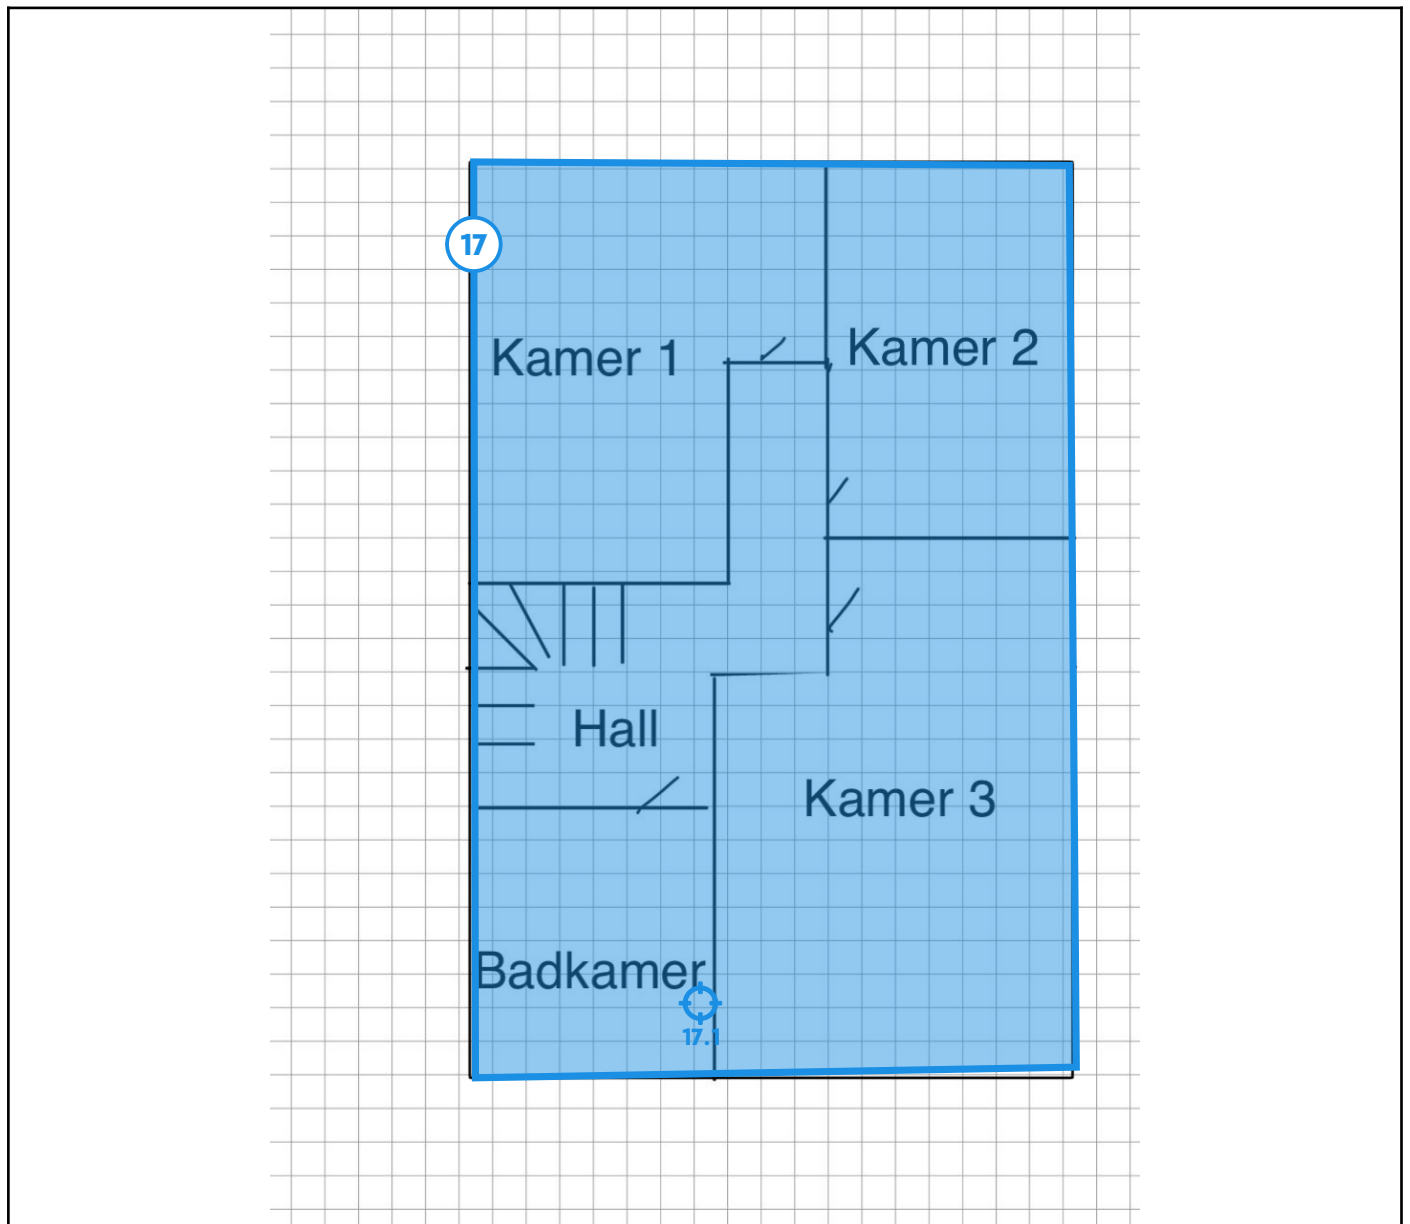
Plan 1.6: eerste verdieping

Beschrijving	Type	Actie
17. Pleisterwerk plafonds	Geen asbest	-
17.1 Code: M02	Mengmonster	-

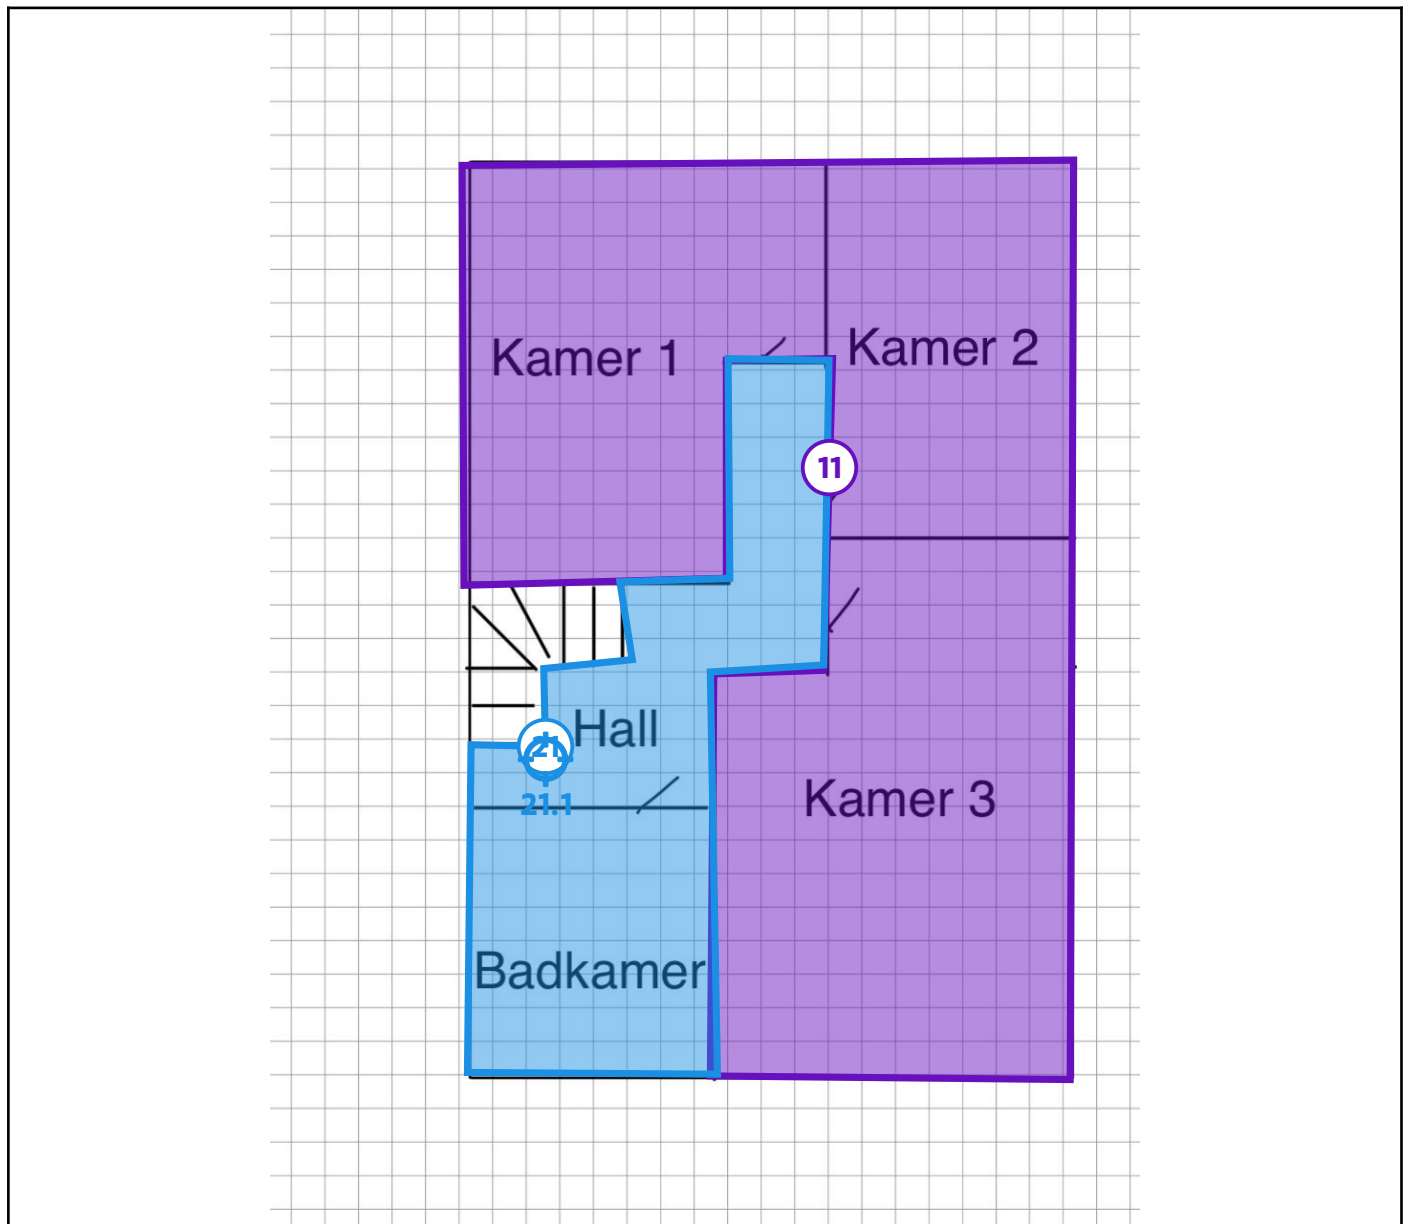
Plan 1.7: eerste verdieping

Beschrijving	Type	Actie
11. Vloerbekleding - Niet verdacht	Advies	-
21. Vloerzeil met verdachte onderlaag	Geen asbest	-
21.1 Code: M07	Puntmonster	-

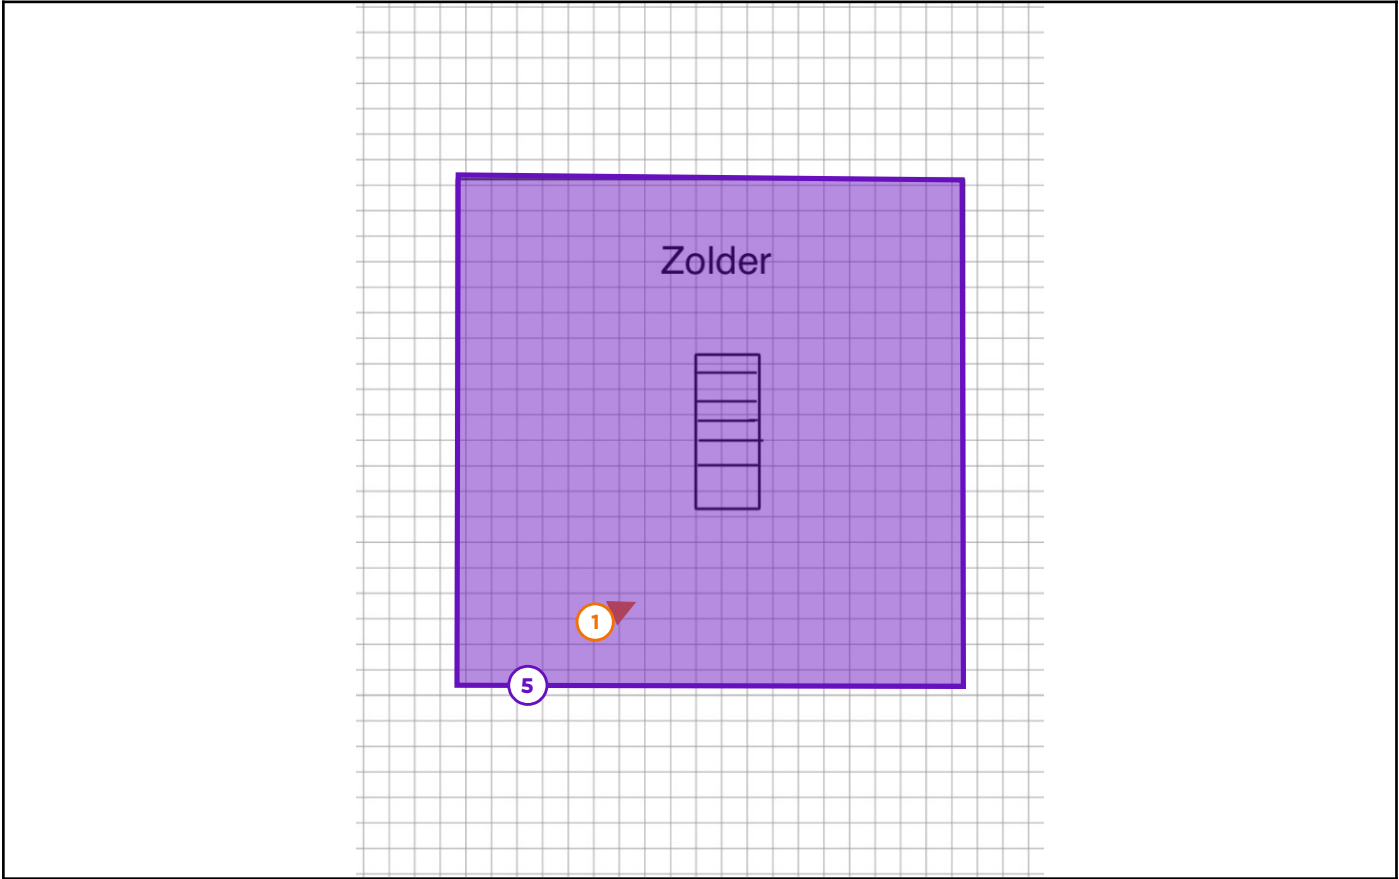
Plan 1.8: zolder

Beschrijving	Type	Actie
1. Bakeliet - Stopcontacten & schakelaars (binnen)	Asbestmateriaal	Verwijderen
5. Onderdak	Beperking	-
