Asbestinventarisatattest

Erfstraat 24, 2861 Sint-Katelijne-Waver

Attestnummer : 20250430-000276.000

Niet-asbestveilig

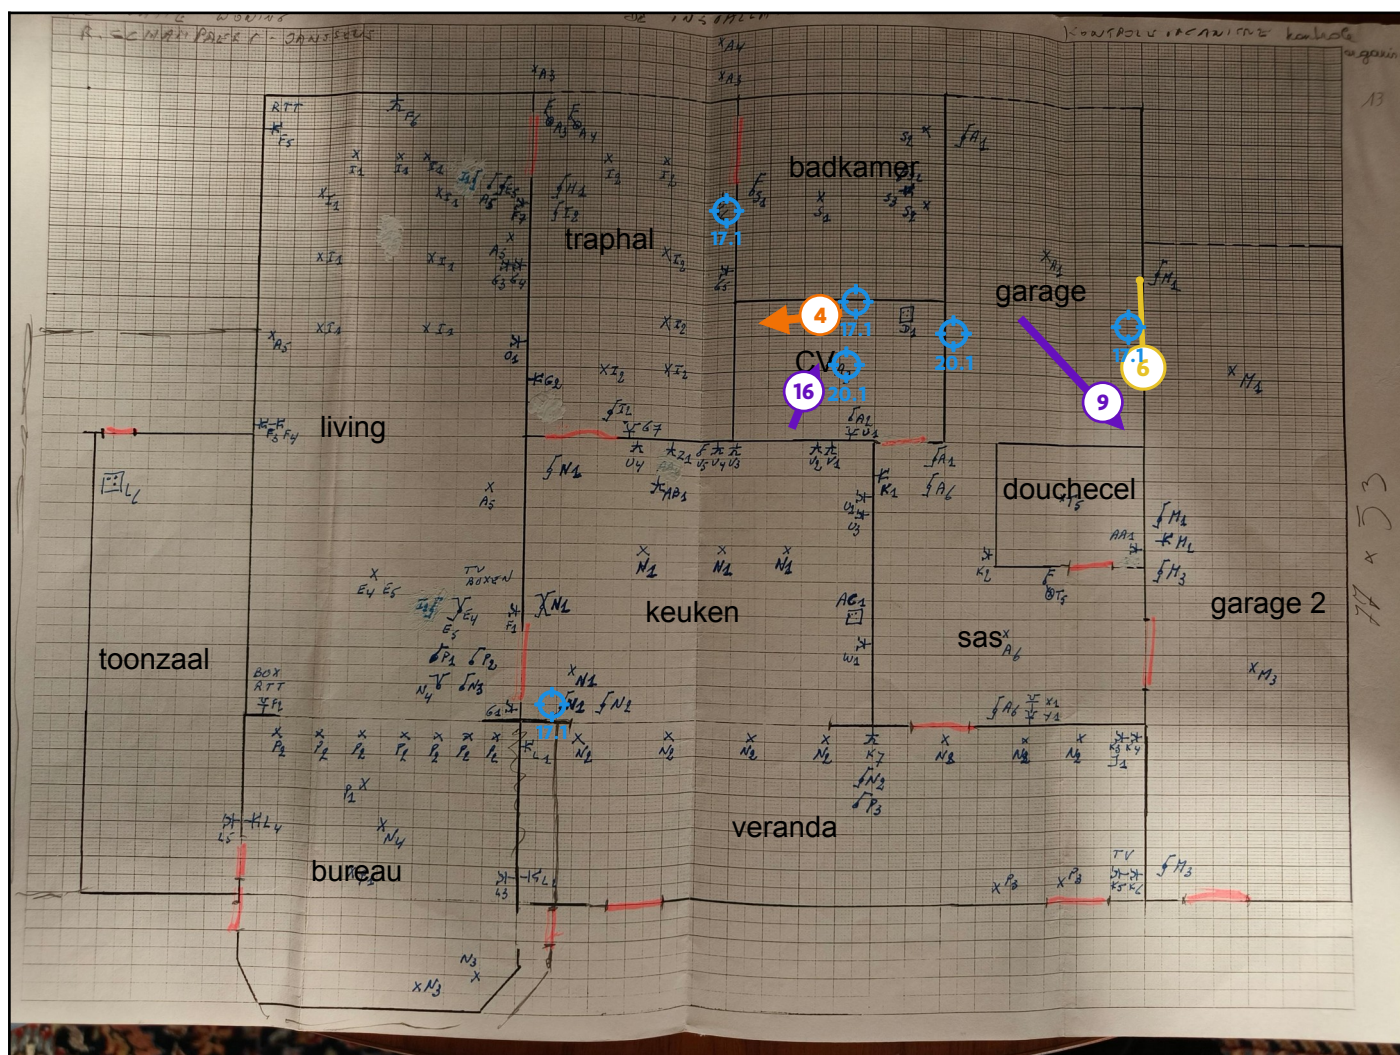
Plan 1.1: Gelijkvloers woning

Beschrijving	Type	Actie
4. Inspectieluik/ roetluik	Asbestmateriaal	Verwijderen
6. Mastiek (oud) schrijnwerk	Asbestmateriaal	Zorgvuldig beheren
9. Kruipkelder	Beperking	-
16. CV-ketels geplaatst voor 2001	Advies	-
17. Pleisterwerk aan muren	Geen asbest	-
17.1 Code: MM01	Mengmonster	-
20. Pleisterwerk aan plafond	Geen asbest	-

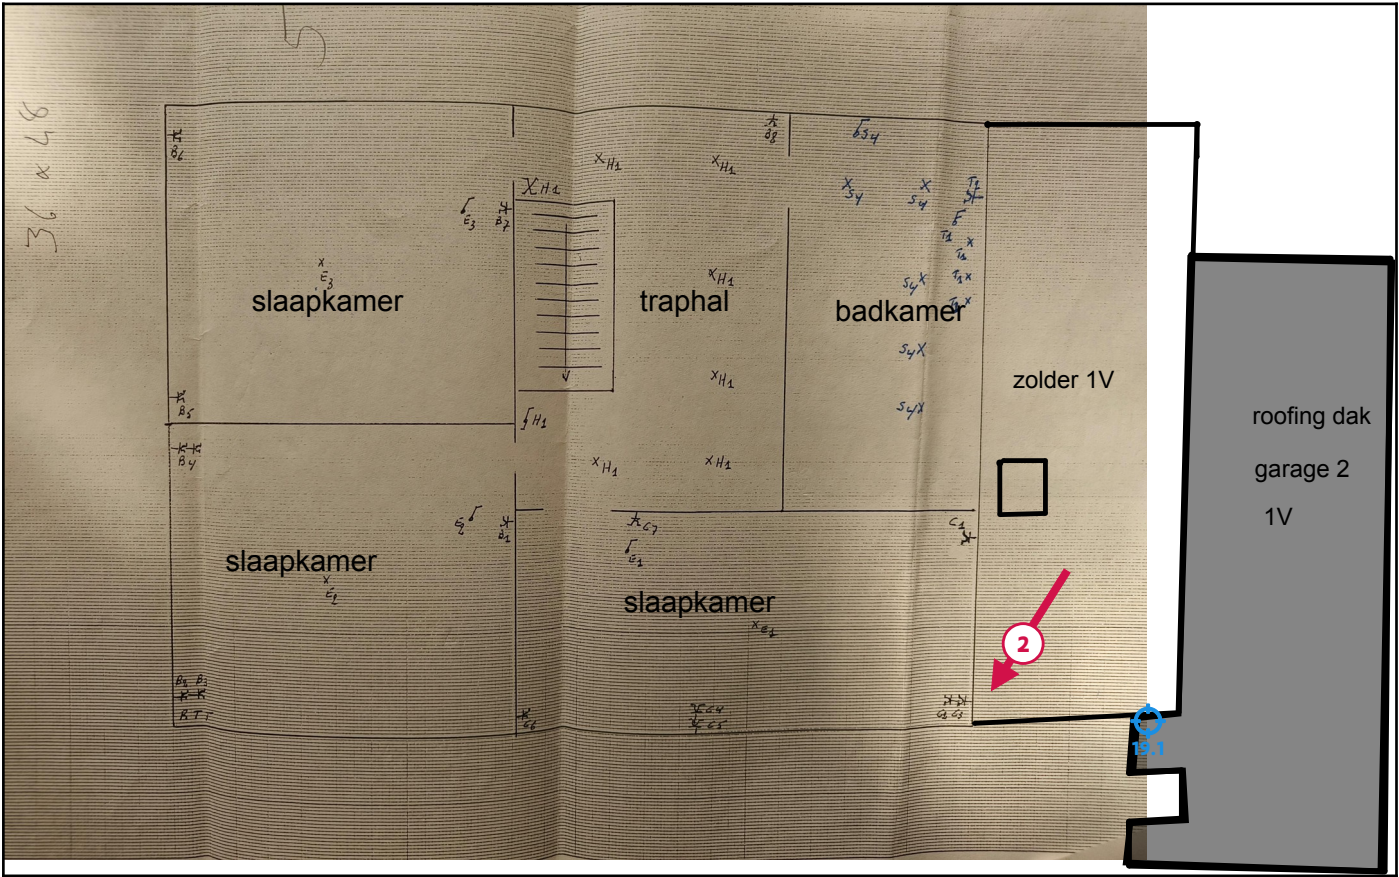
Plan 1.3: 1ste verdiep woning

Beschrijving	Type	Actie
2. Afval binnen	Asbestmateriaal	Dringend verwijderen
19. roofing dak garage	Geen asbest	-
19.1 Code: PM01	Puntmonster	-

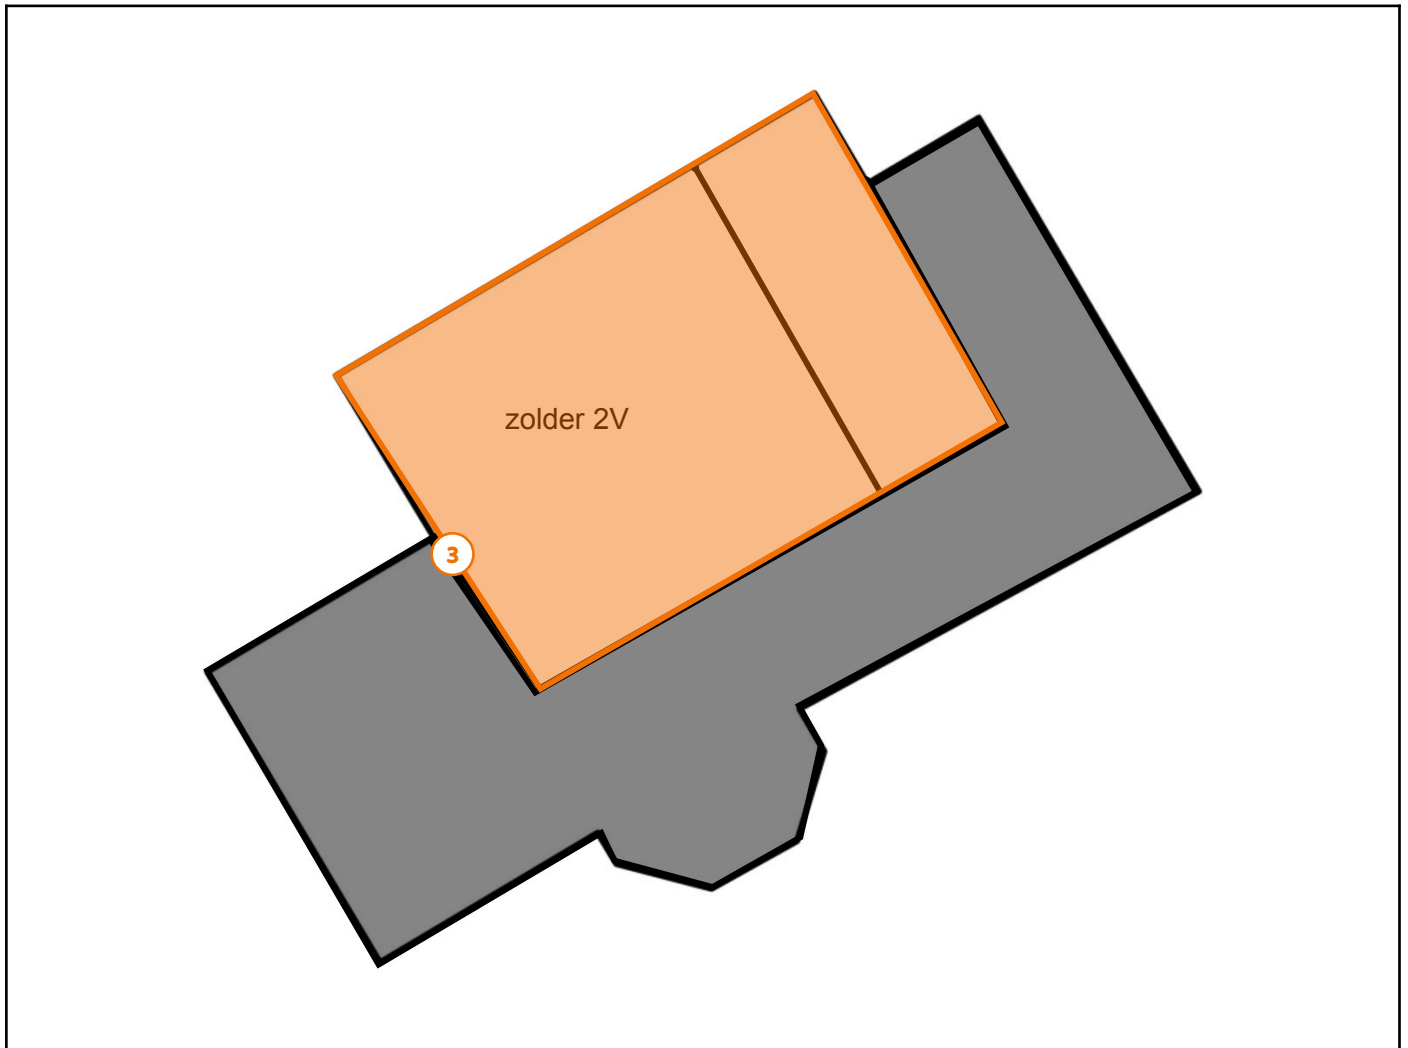
Plan 1.4: 2de verdiep woning

Beschrijving	Type	Actie
3. Leien op dak woning	Asbestmateriaal	Verwijderen

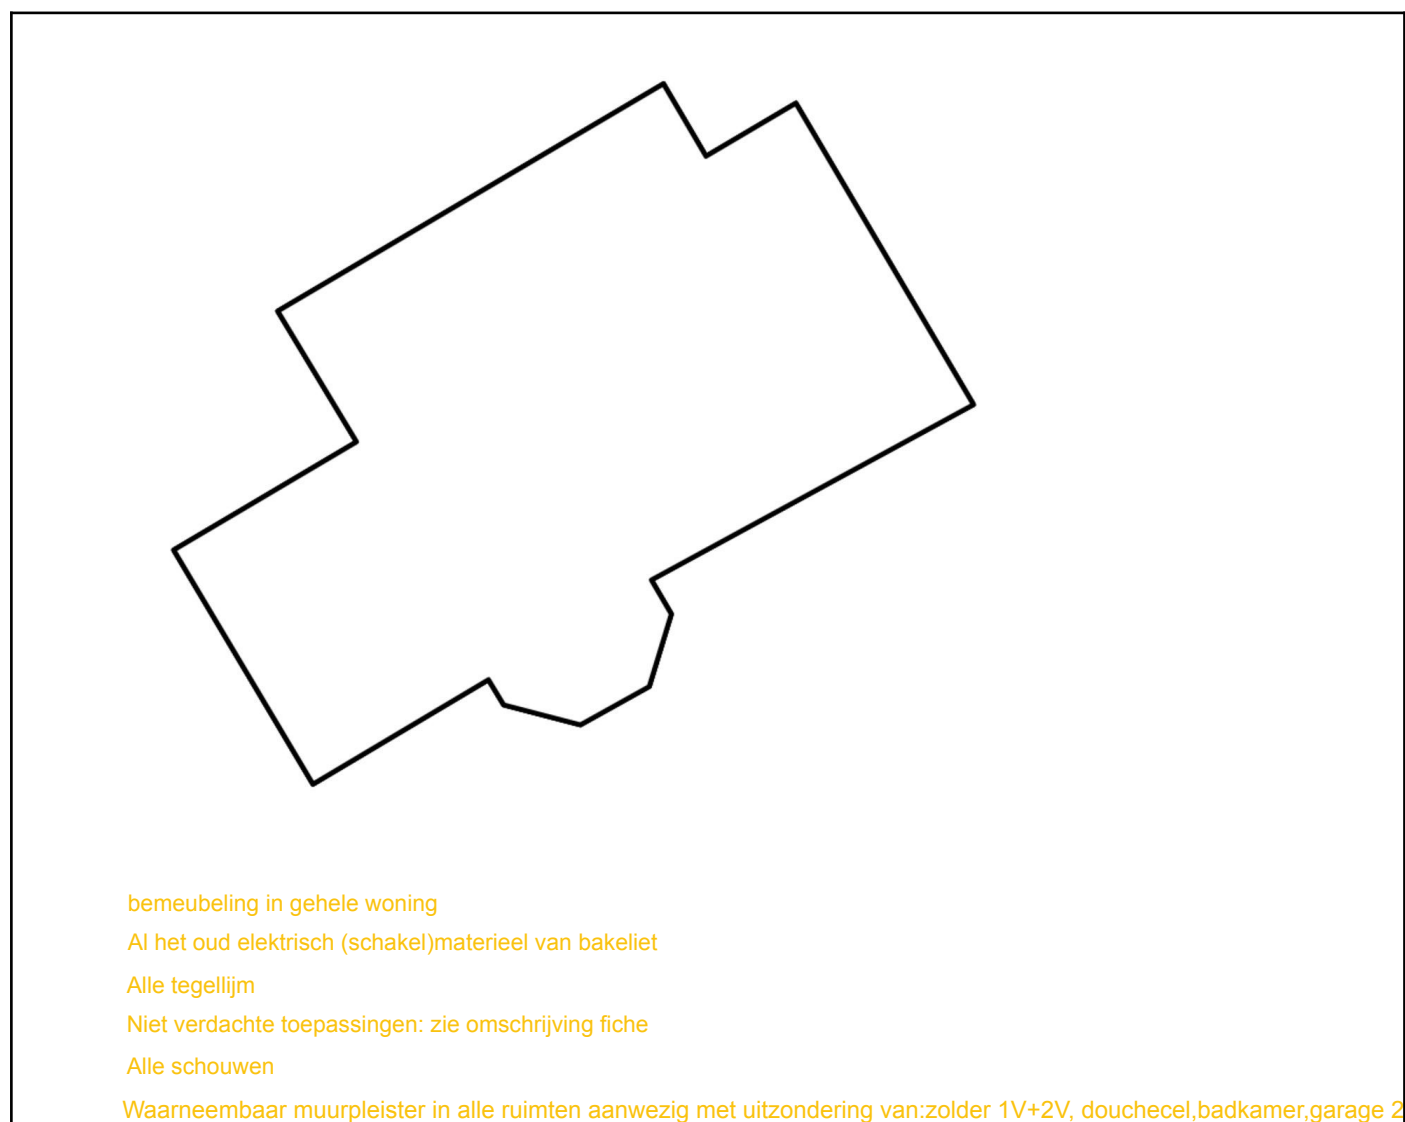
Plan 1.5: Overzichtsplan gehele woning

Beschrijving	Type	Actie
5. Bakeliet (oud elektrisch materieel)	Asbestmateriaal	Zorgvuldig beheren
8. Materiaal in opslag/bemeubeling	Beperking	-
10. Schouwen	Beperking	-
13. Tegellijn	Advies	-
14. Niet verdachte toepassingen	Advies	-
17. Pleisterwerk aan muren	Geen asbest	-

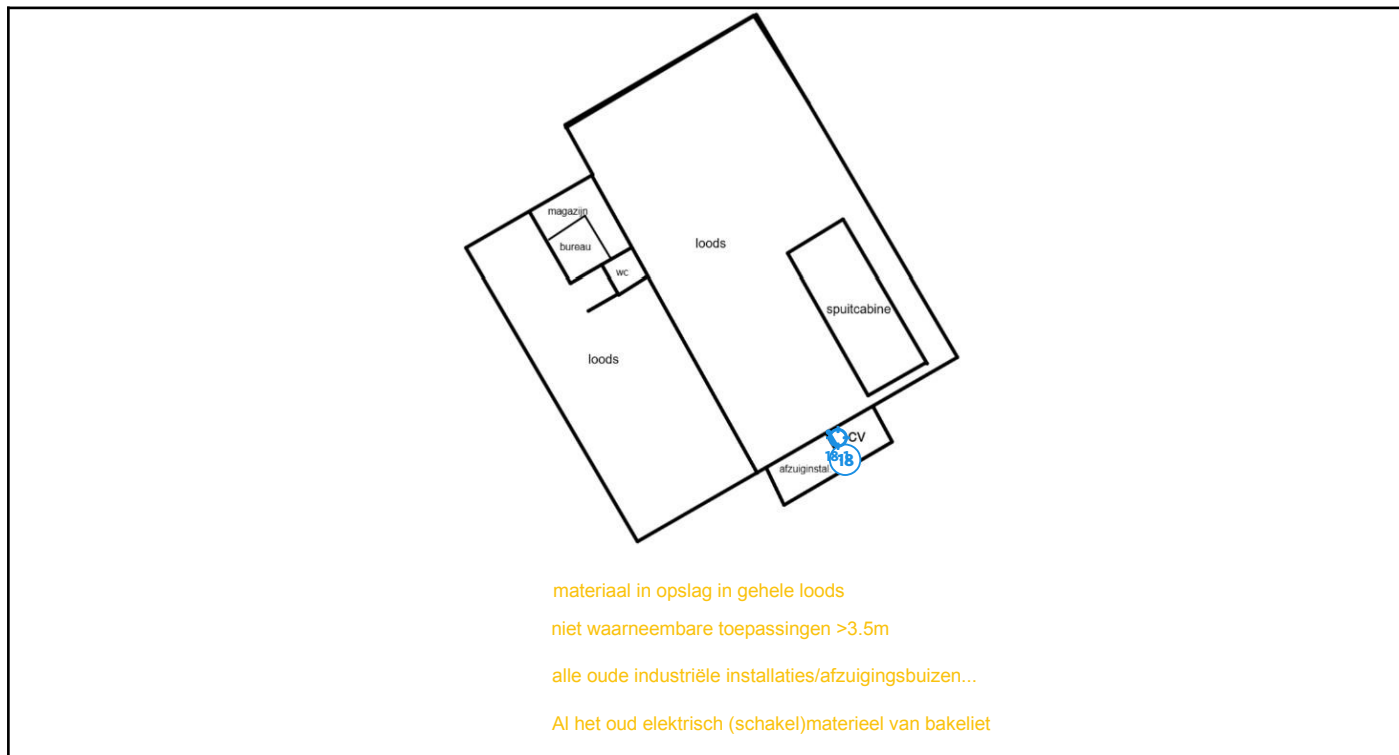
Plan 3.1: Loods plan

Beschrijving	Type	Actie
5. Bakeliet (oud elektrisch materieel)	Asbestmateriaal	Zorgvuldig beheren
7. Niet waarneembare daktoepassingen	Beperking	-
8. Materiaal in opslag/bemeubeling	Beperking	-
12. Oude industriële installaties/afzuigingsbuizen...	Advies	-
18. brandwerende platen CV ruimte loods	Geen asbest	-
18.1 Code: PM02	Puntmonster	-

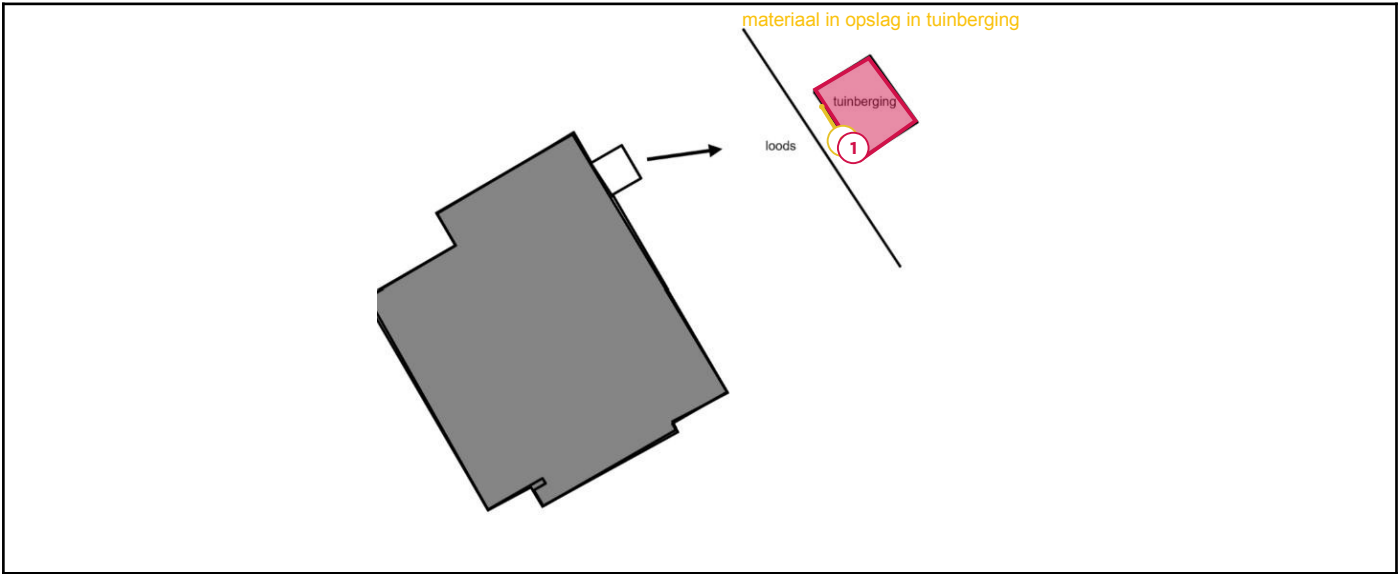
Plan 3.2: Afscheiding van oude tuinberging van loods

Beschrijving	Type	Actie
1. Golfplaten dak oude tuinberging	Asbestmateriaal	Dringend verwijderen
6. Mastiek (oud) schrijnwerk	Asbestmateriaal	Zorgvuldig beheren
8. Materiaal in opslag/bemeubeling	Beperking	-

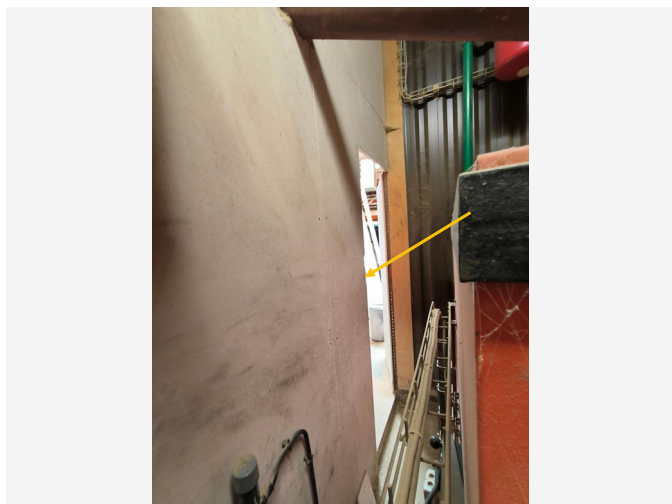
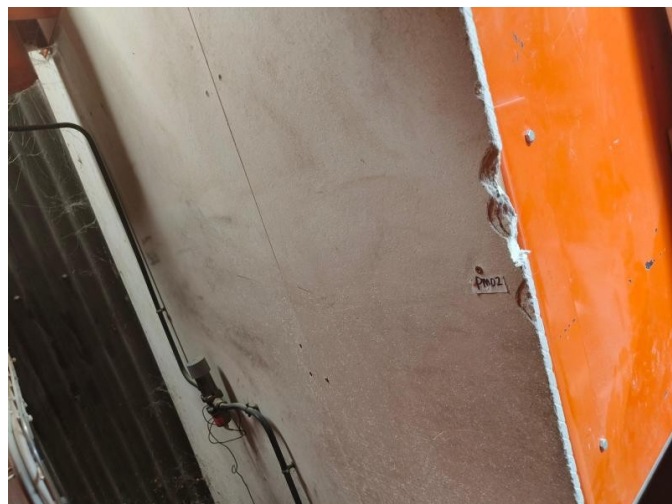
Beschrijving	Pleisterwerk aan muren
Omgeving	Binnen
Primaire drager	Binnenwand
Bindmiddel van materiaal	Gips - kalk
Gebondenheid op basis van bindmiddel	Niet-hechtgebonden
Hoeveelheid (oppervlakte - dikte - aantal)	• 500,00 m ² - 1,00 cm - 1 stuk
Totaal volume	5,00 m ³
Identificatiemethode	Vaststelling met monstername
Destructieve handeling voor identificatie	Nee
Opmerking	Het betreft een (ruwe) schatting van de hoeveelheid. Het betreft al het waarneembaar pleisterwerk aanwezig op de muren van de woning.
