Asbestinventarisatetest

Affligemstraat 9, 1742 Ternat

Attestnummer : 20230704-000324.000

Niet-asbestveilig

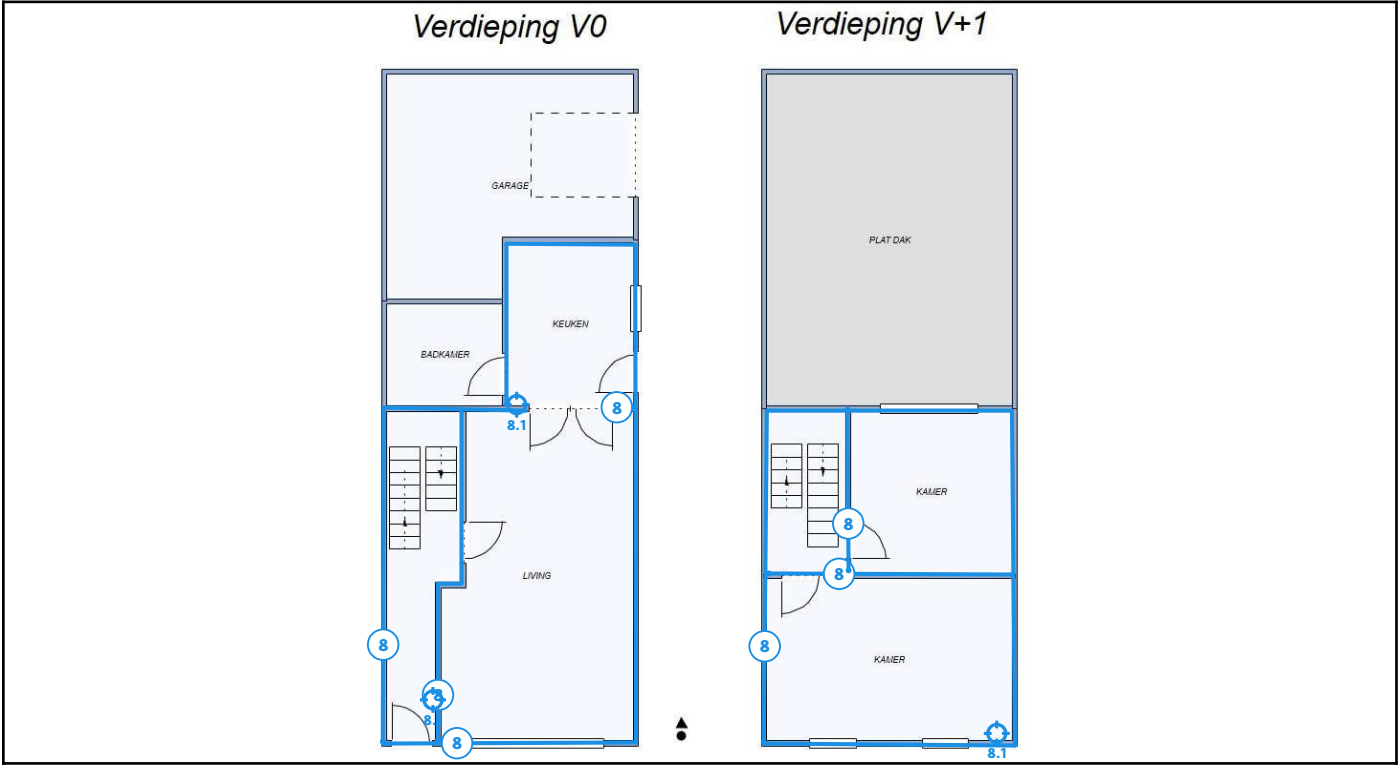
Plan 1.1: Grondplan

Beschrijving	Type	Actie
8. Muurpleister	Geen asbest	-
8.1 Code: Ahst01	Mengmonster	-

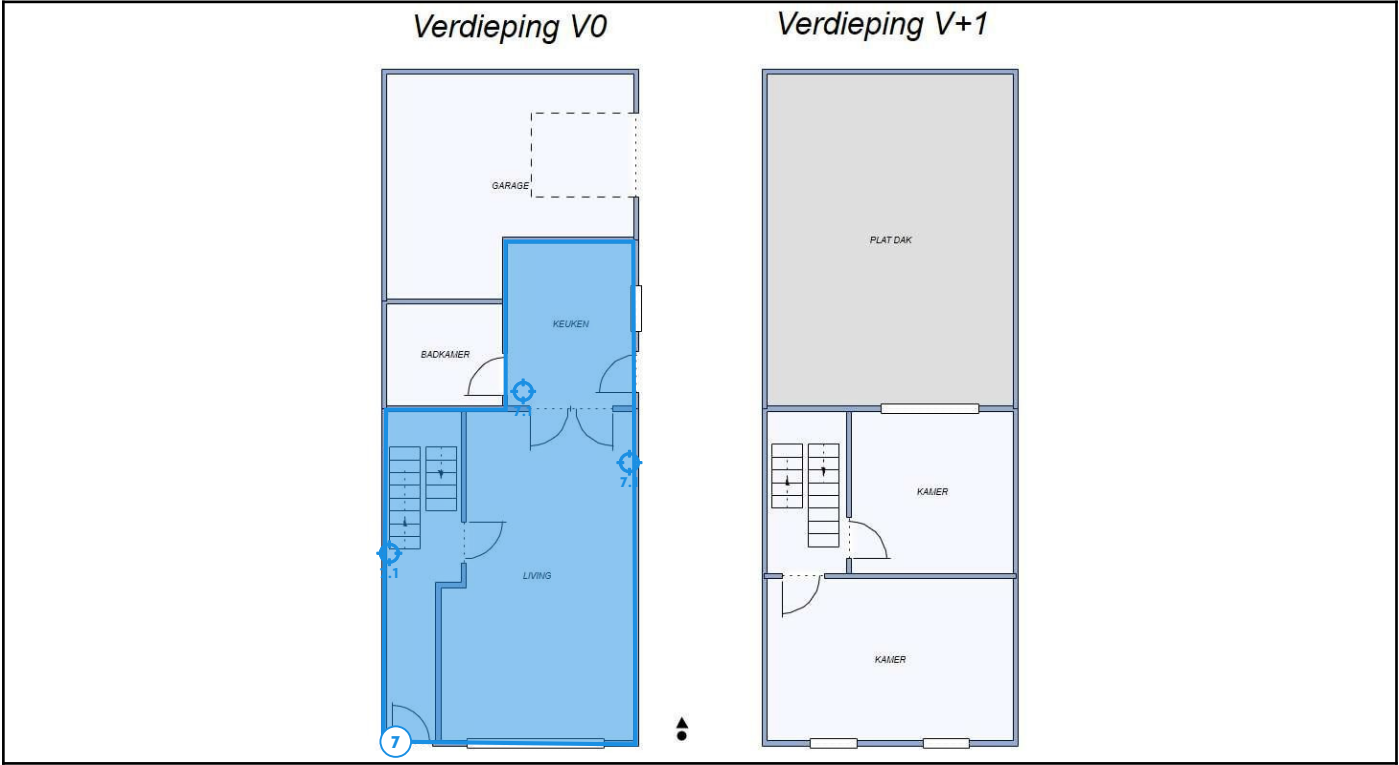
Plan 1.2: Grondplan

Beschrijving	Type	Actie
7. Plafondpleister	Geen asbest	-
7.1 Code: Ahst02	Mengmonster	-

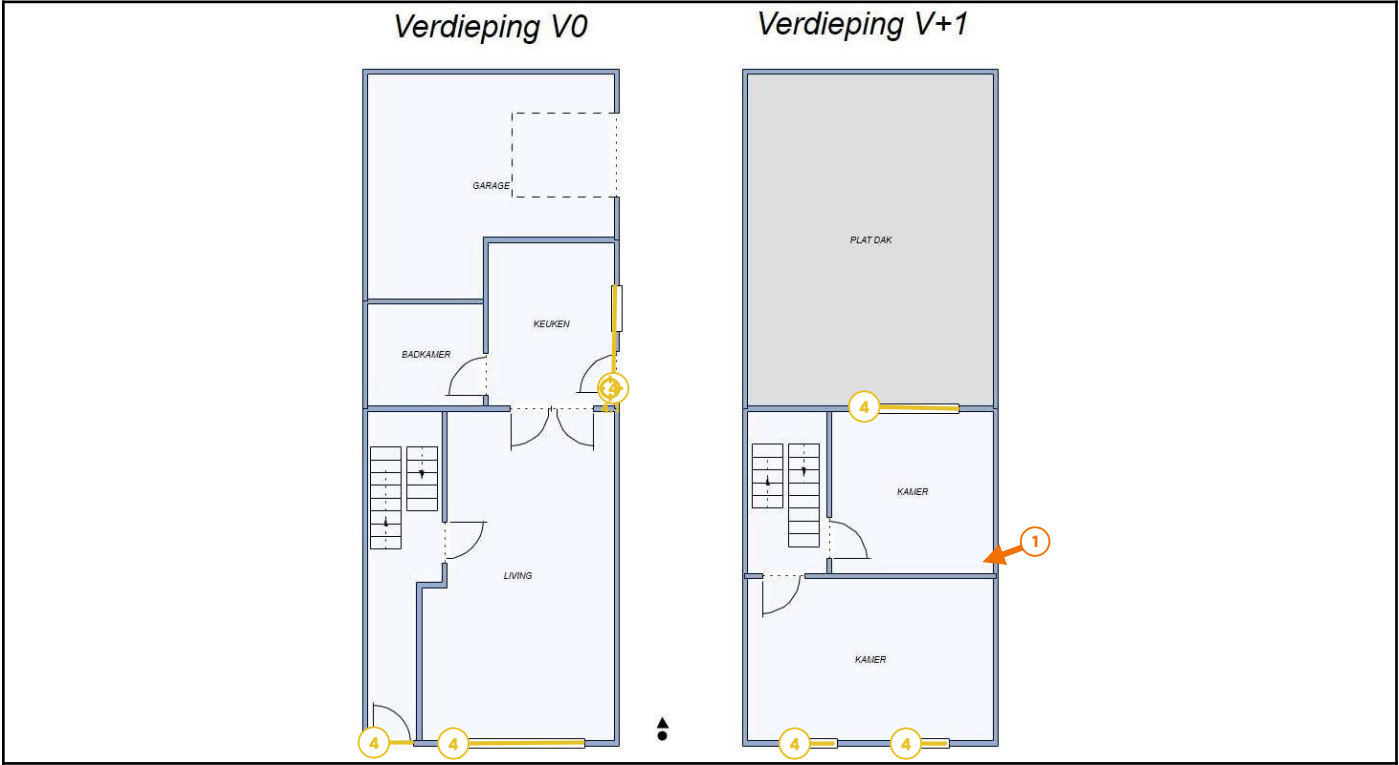
Plan 1.3: Grondplan

Beschrijving	Type	Actie
1. Rookgaskanaal hoofdgebouw (buitenzijde)	Asbestmateriaal	Verwijderen
4. Mastiek aan buitenschrijnwerk	Asbestmateriaal	Zorgvuldig beheren
4.1 Code: Ahst03	Mengmonster	-

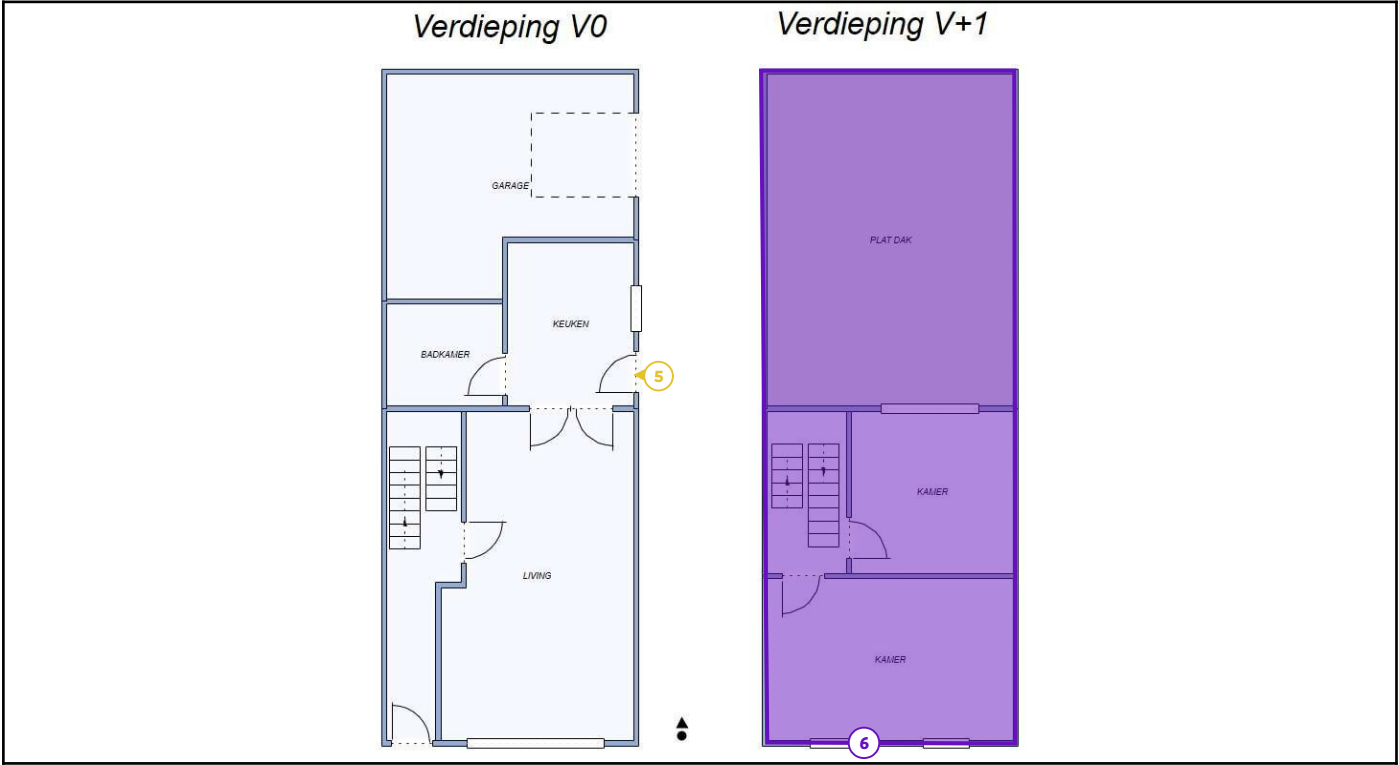
Plan 1.4: Grondplan

Beschrijving	Type	Actie
5. Glasalplaat in achterdeur	Asbestmateriaal	Zorgvuldig beheren
6. Dakbedekking hoofdgebouw	Advies	-

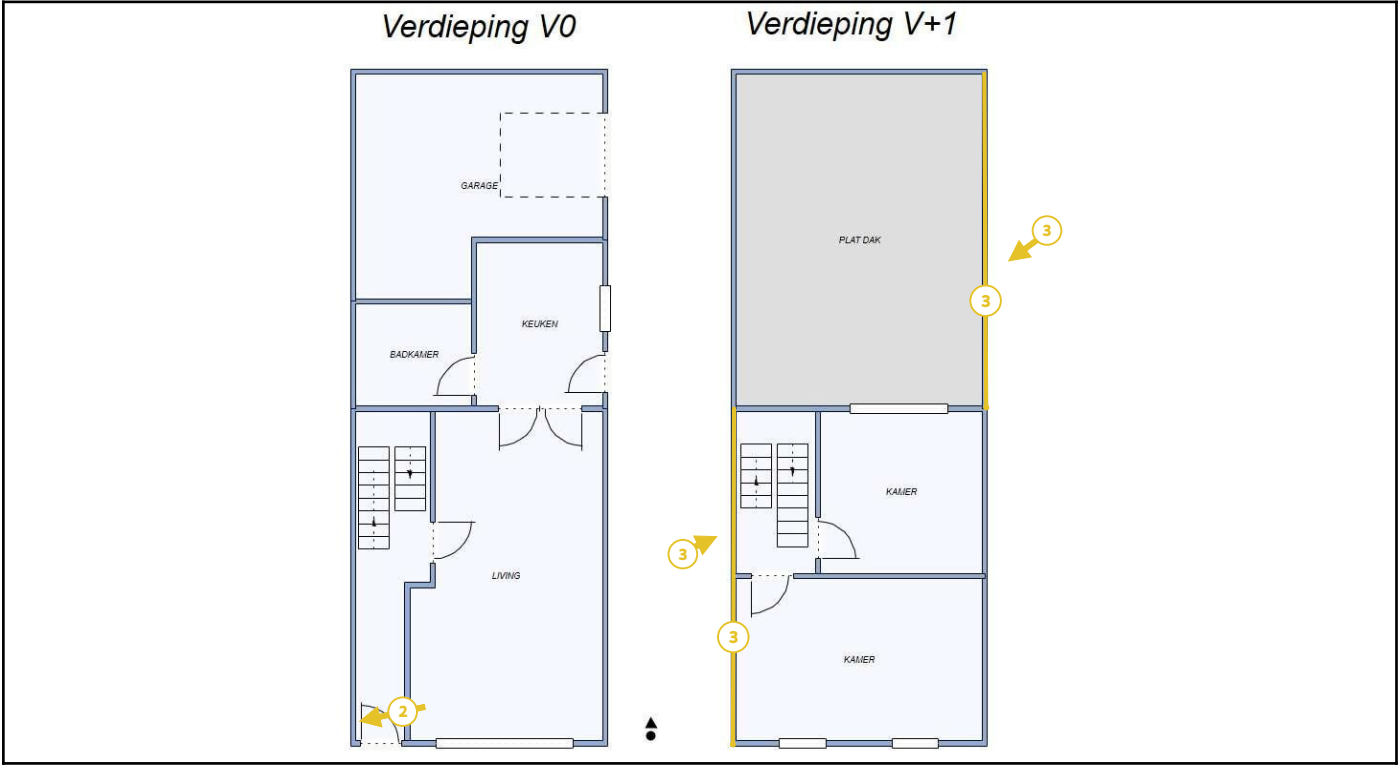
Plan 1.5: Grondplan

Beschrijving	Type	Actie
2. Bakeliet schakeldoos/meterkast	Asbestmateriaal	Zorgvuldig beheren
3. Dekstenen plat dak	Asbestmateriaal	Zorgvuldig beheren
