Asbestinventarisatattest

Eikestraat 110, 2800 Mechelen

Attestnummer : 20250605-000290.000

Uitgegeven op : 05.06.2025

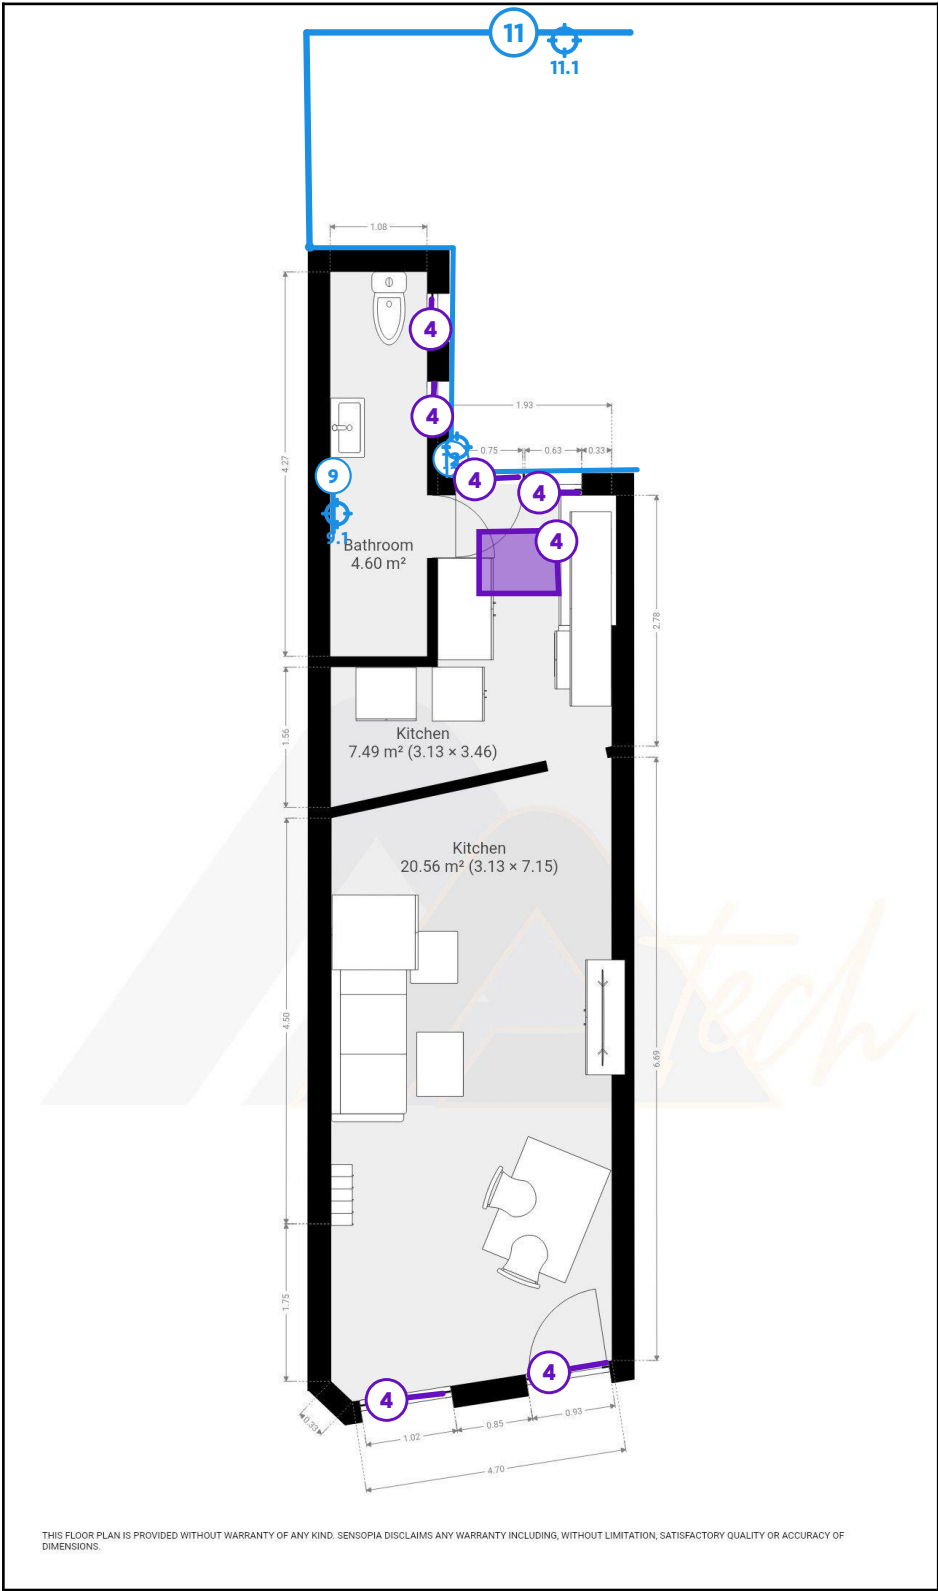
Plan 1.4: grondplan GLVL algemeen

4. schrijnwerk	Advies	-
9. cementbezetting binnen	Geen asbest	-
9.1 Code: PM005	Puntmonster	-
11. crepi 2 vlak	Geen asbest	-
11.1 Code: PM004	Puntmonster	-
12. crepi 1 ruw	Geen asbest	-
12.1 Code: PM002	Puntmonster	-

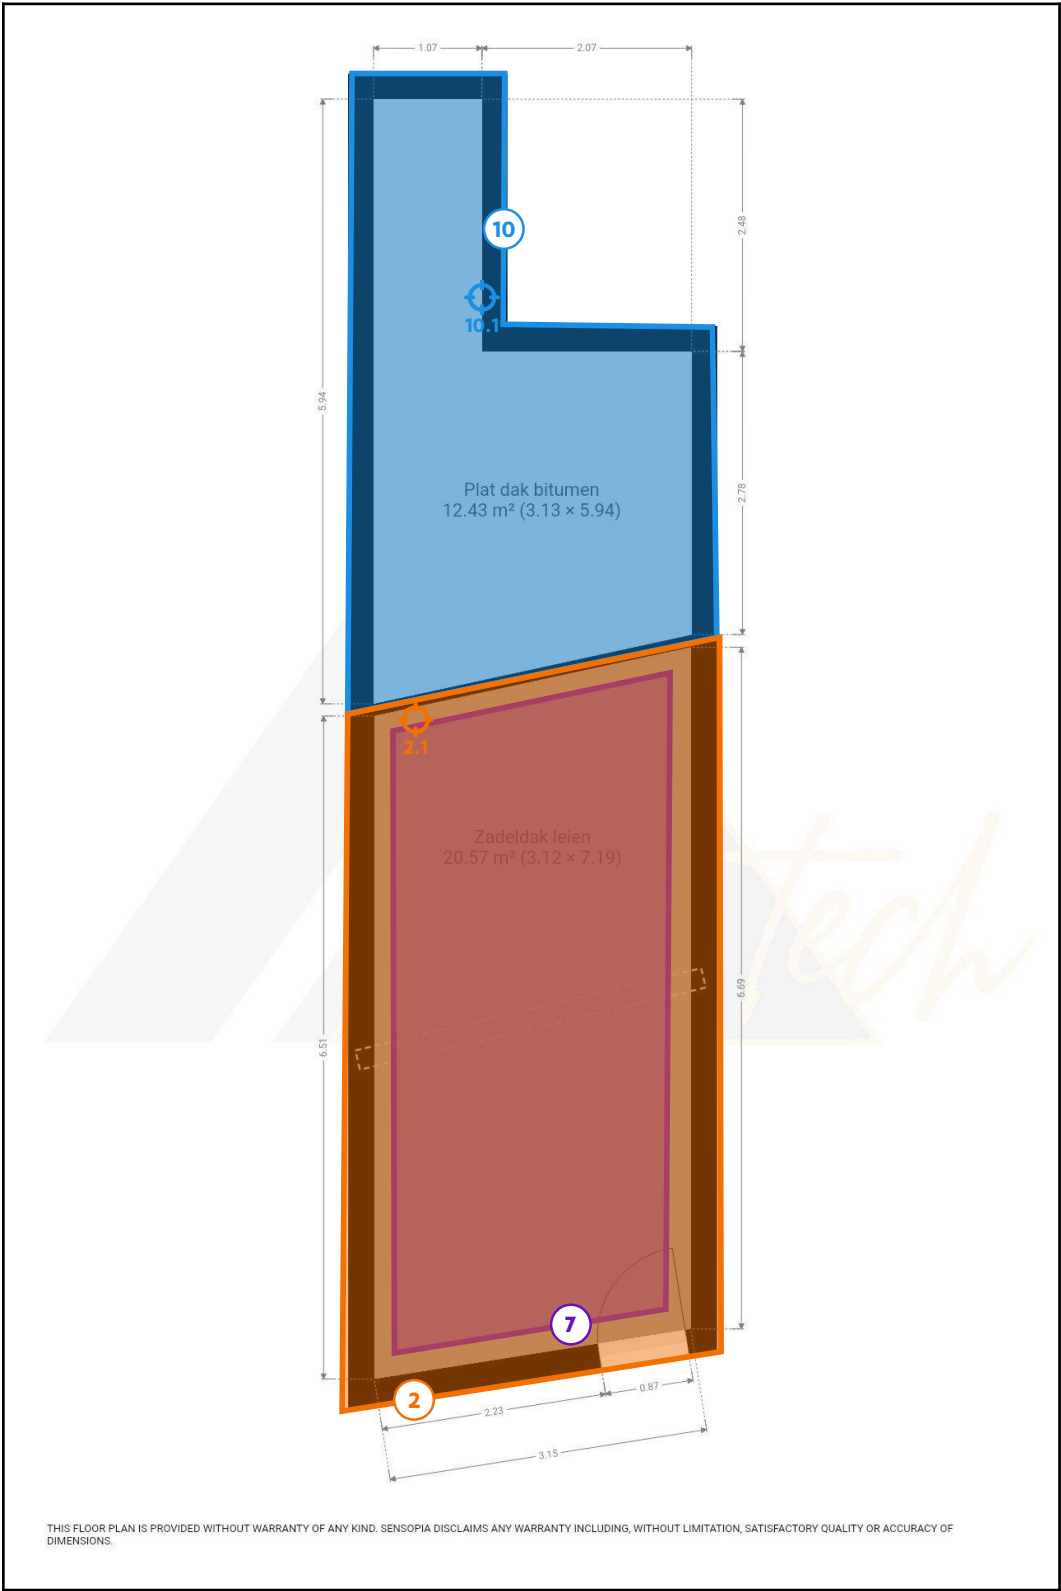
Plan 1.9: dakplan algemeen

2. dakleien zadeldak	Asbestmateriaal	Verwijderen
2.1 Code: PM001	Puntmonster	-
7. onderdak	Advies	-
10. roofing plat dak (toplaag)	Geen asbest	-
10.1 Code: PM003	Puntmonster	-

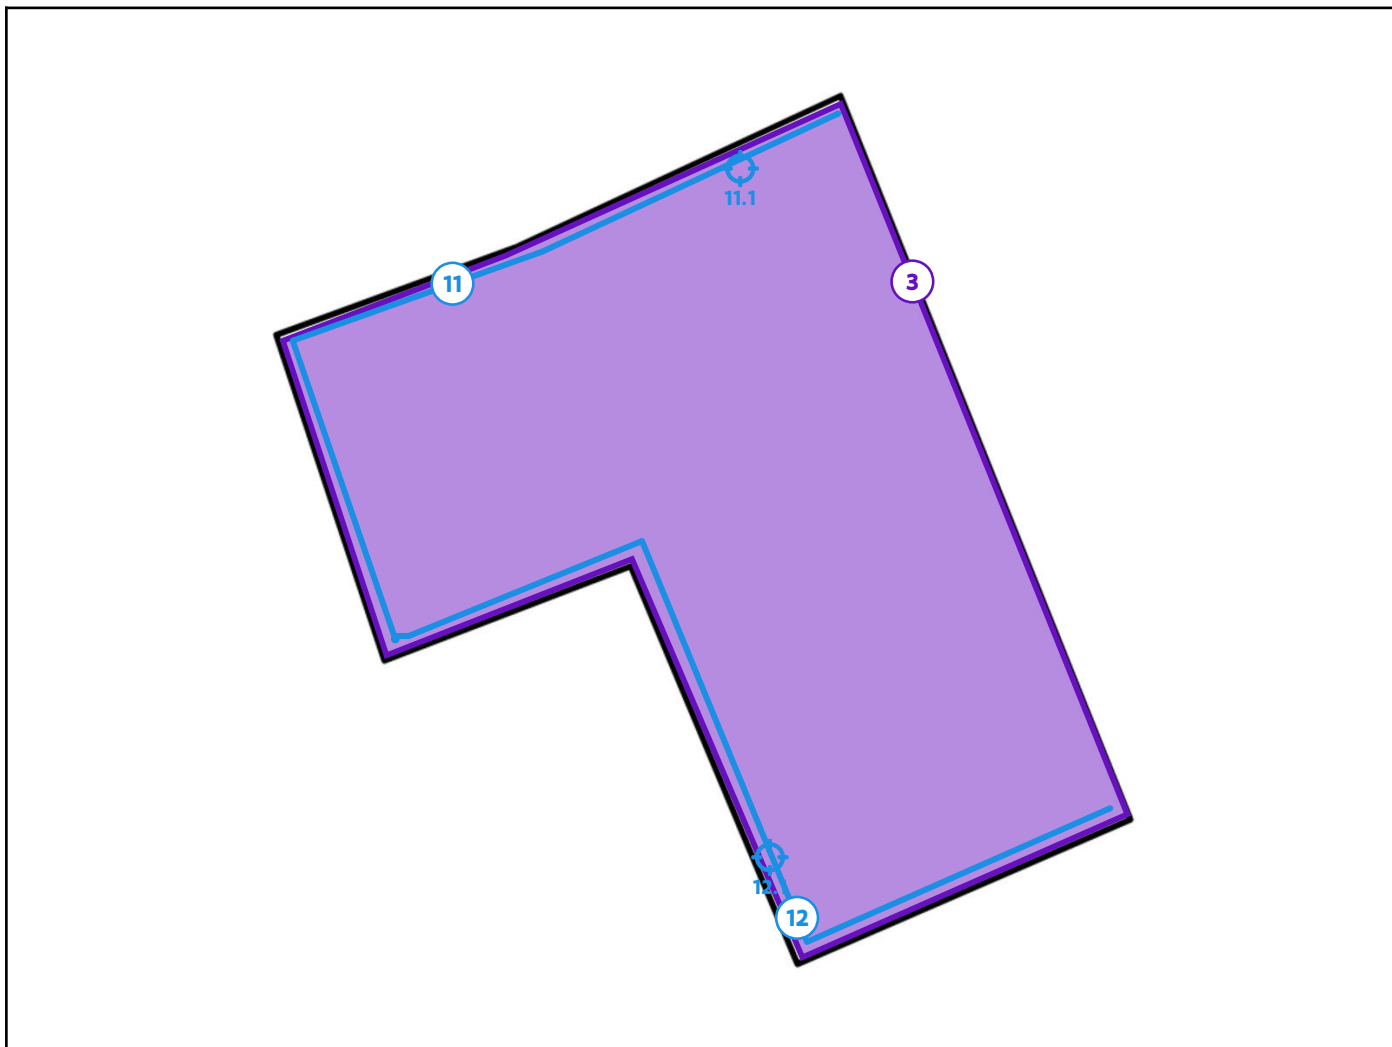
Plan 1.10: Constructie plan

Beschrijving	Type	Actie
3. verharding terras	Advies	-
11. crepi 2 vlak	Geen asbest	-
11.1 Code: PM004	Puntmonster	-
12. crepi 1 ruw	Geen asbest	-
12.1 Code: PM002	Puntmonster	-

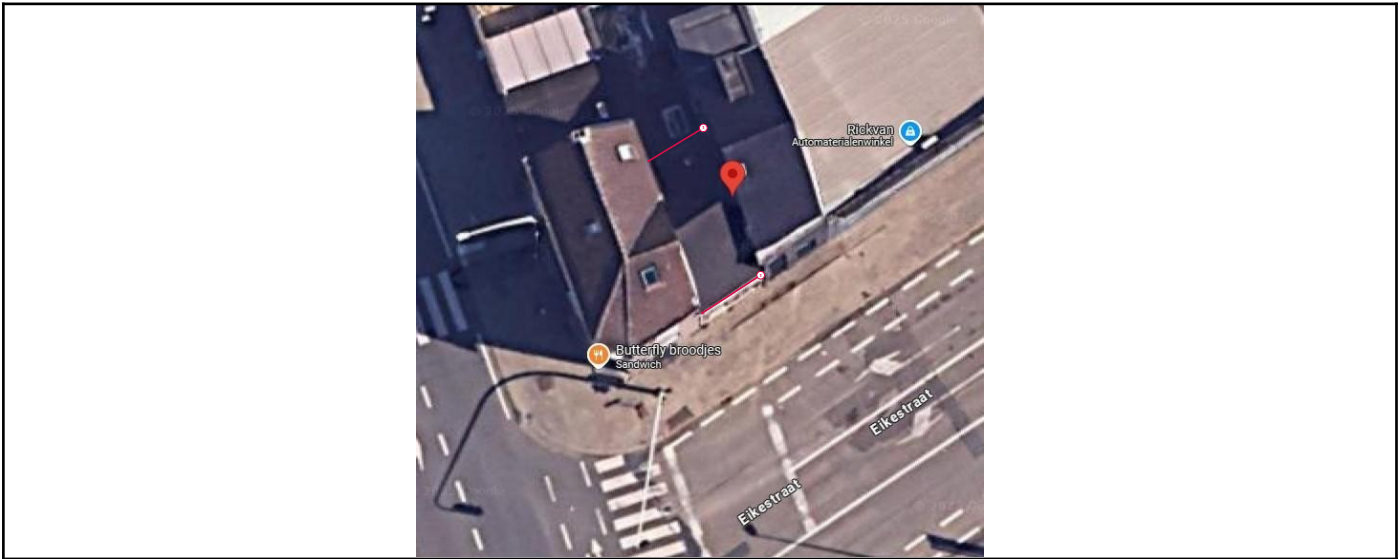
Plan 1.11: Schermafbeelding 2025-05-23 084901

Beschrijving	Type	Actie
1. sediment dakgoot	Asbestmateriaal	Dringend verwijderen
