Asbestinventarisatetest

Waterstraat 14, 1653 Beersel

Attestnummer : 20250519-000568.000

Niet-asbestveilig

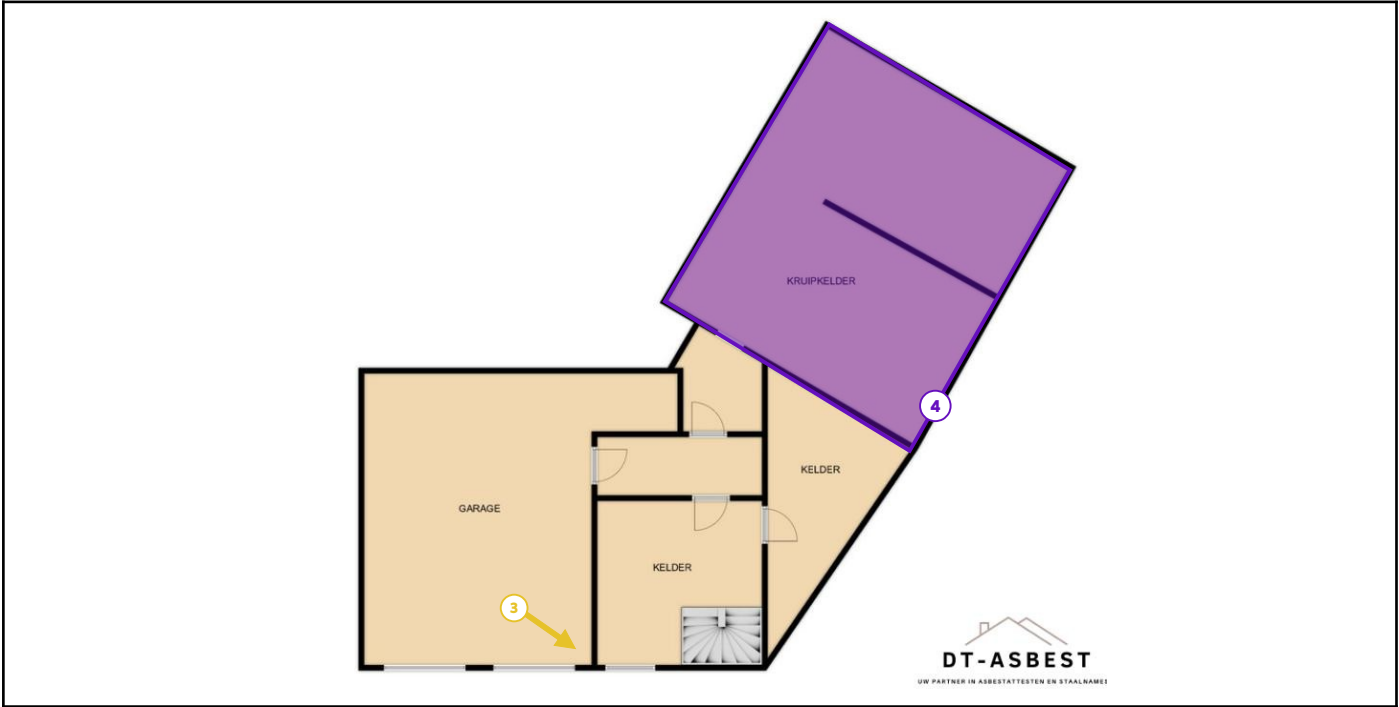
Plan 1.1: Plan kelder

Beschrijving	Type	Actie
3. Bakeliet schakelmateriaal	Asbestmateriaal	Zorgvuldig beheren
4. Kruipkelder	Beperking	-

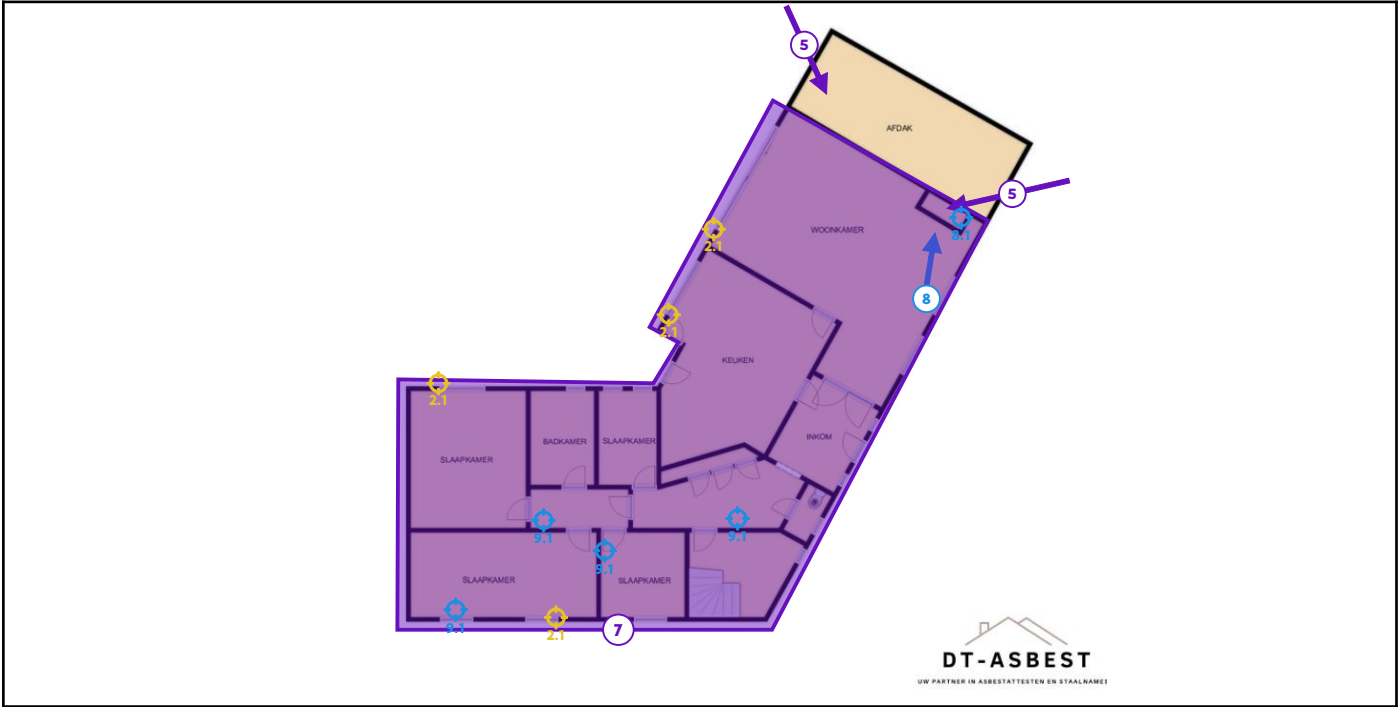
Plan 1.2: Plan glv

Beschrijving	Type	Actie
2. Mastiek rond de ramen	Asbestmateriaal	Zorgvuldig beheren
2.1 Code: MM02	Mengmonster	-
5. Schouw	Beperking	-
7. Plafonds	Advies	-
8. Haard	Geen asbest	-
8.1 Code: PM01	Puntmonster	-
9. Pleisterwerk muren	Geen asbest	-
9.1 Code: MM01	Mengmonster	-

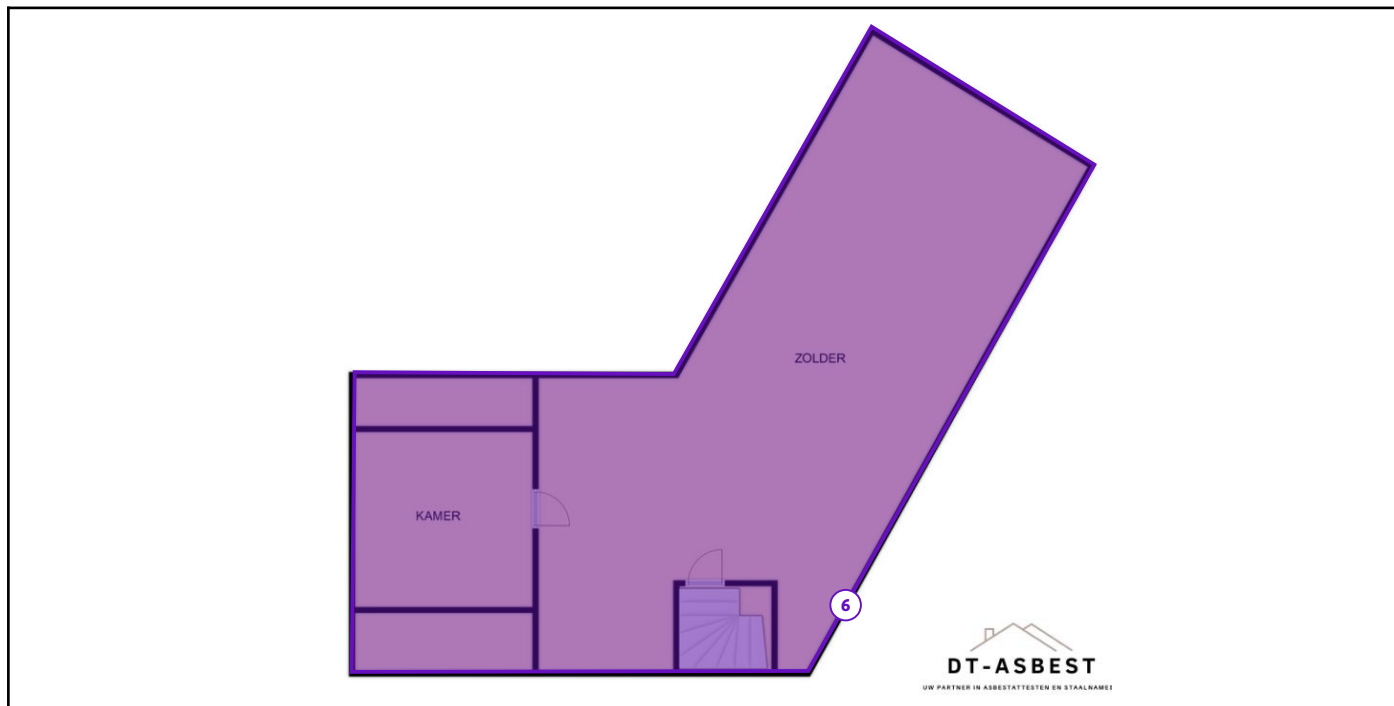
Plan 1.3: Plan zolder

Beschrijving	Type	Actie
6. Onderdak	Advies	-

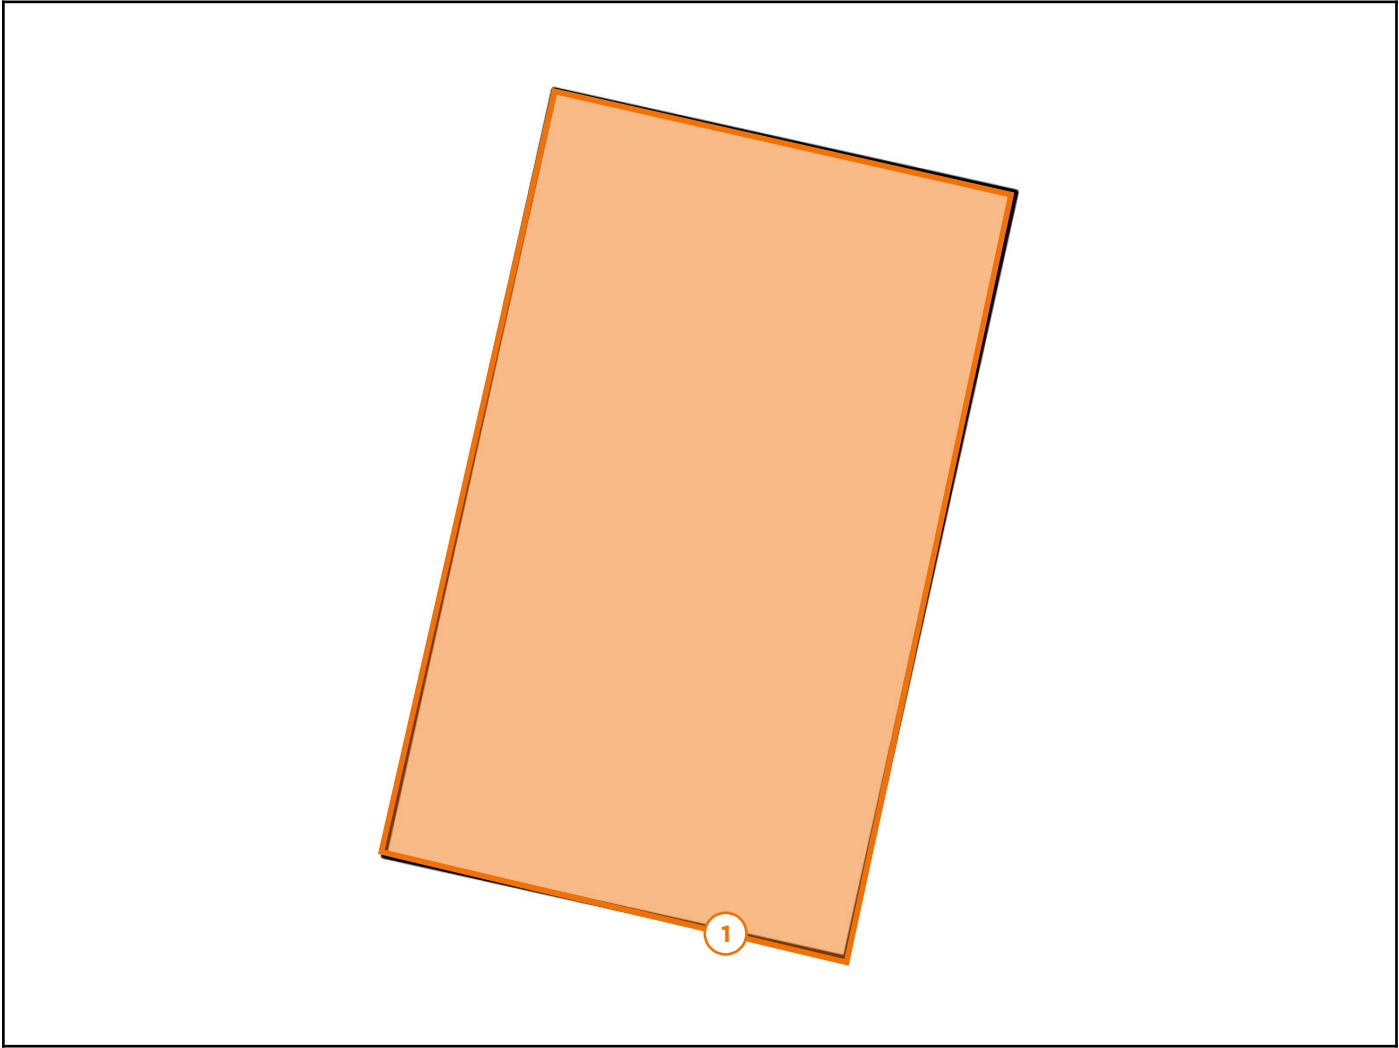
Plan 2.1: Bijgebouw plan

Beschrijving	Type	Actie
1. Golfplaten dak tuinberging	Asbestmateriaal	Verwijderen
