# Asbestinventarisatetest

Mezenhof 2, 1933 Zaventem

Attestnummer : 20250514-000051.000

Uitgegeven op : 14.05.2025

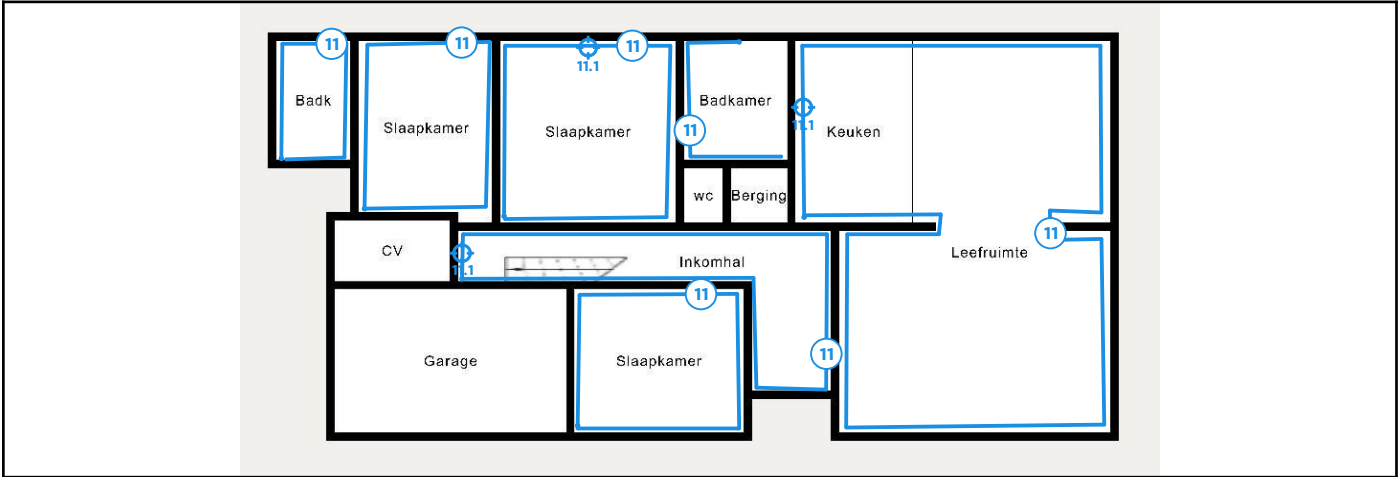
# Plan 1.1: Woning plan V+0 - wanden

Beschrijving	Type	Actie
11. Pleisterwerk wand	Geen asbest	-
11.1 Code: MM01	Mengmonster	-

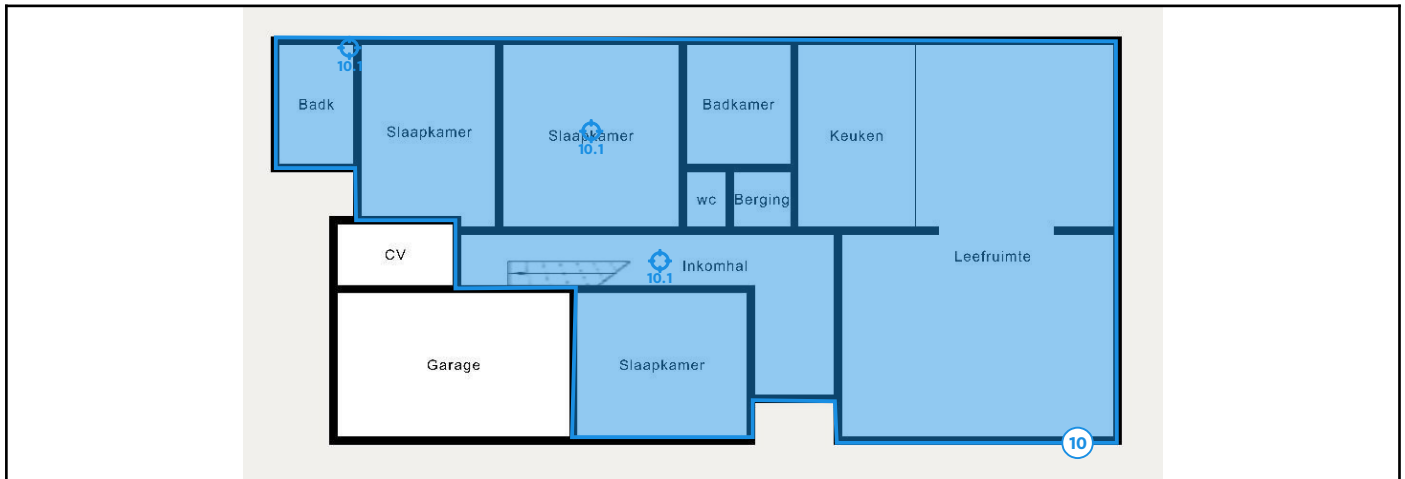
## Plan 1.2: Woning plan V+0 - plafond

Beschrijving	Type	Actie
10. Pleisterwerk plafond	Geen asbest	-
10.1 Code: MM02	Mengmonster	-

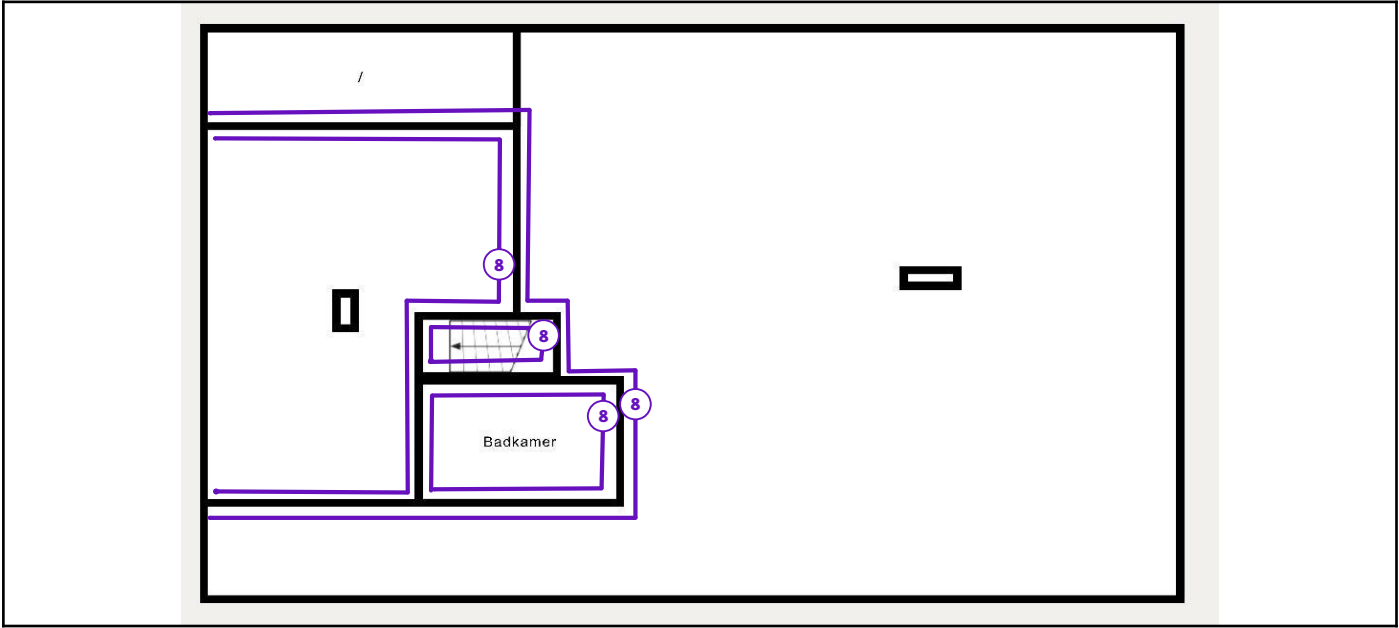
# Plan 1.4: Woning plan V+1 - wanden

Beschrijving	Type	Actie
8. Gyproc wanden	Advies	-

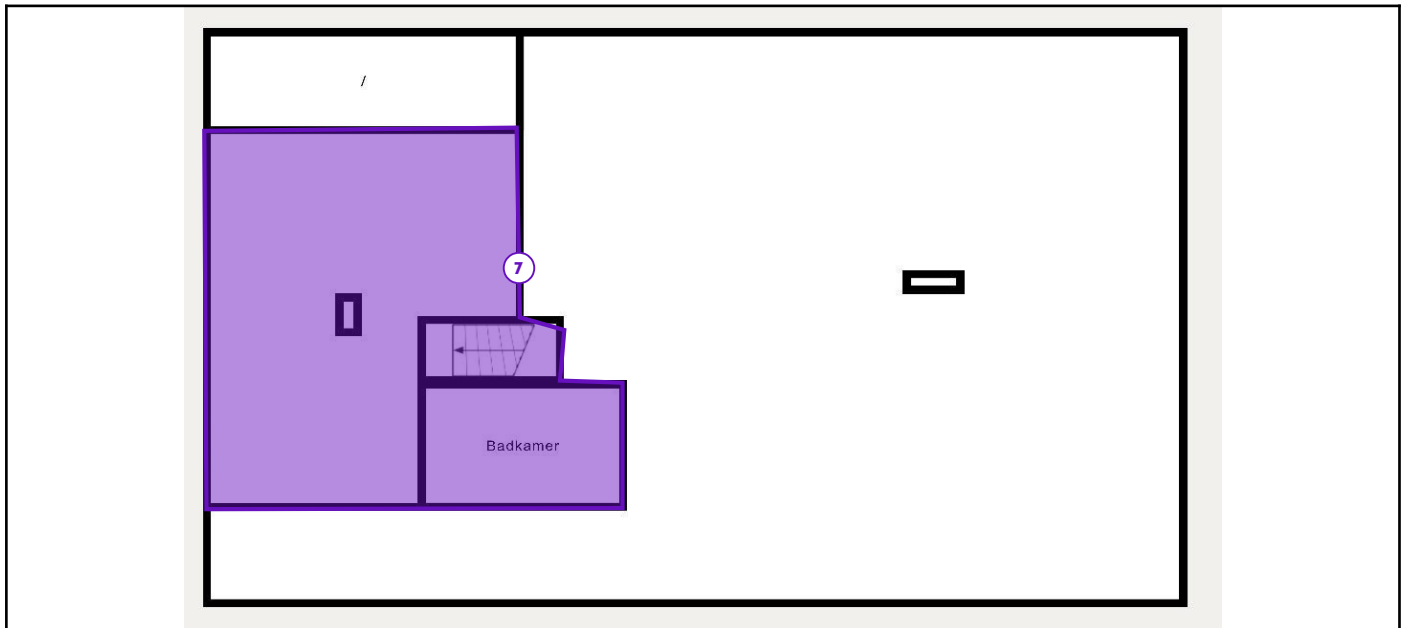
## Plan 1.5: Woning plan V+1 - plafond

Beschrijving	Type	Actie
7. Gyproc vals plafond	Advies	-
