Asbestinventarisatetest

Hendrik Van den Eedestraat 18, 1702 Dilbeek

Attestnummer : 20250527-000394.000

Asbestveilig (maar niet asbestvrij)

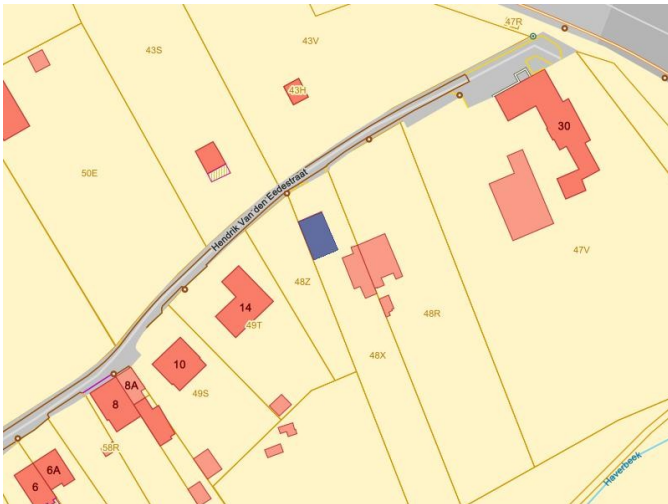
Zone 1: Hoofdgebouw

4 Asbestmaterialen

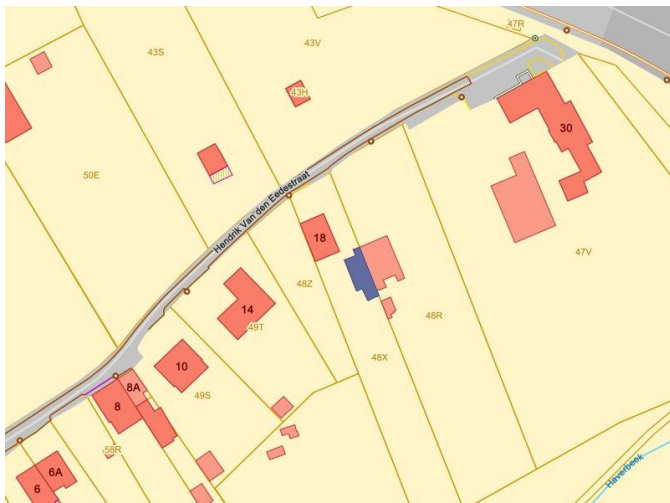
Zone 2: Bijgebouw

- 0 Asbestmaterialen
- 0 Beperkingen
- 0 Uitsluitingen
- 0 Roerende goederen
- 0 Puin, steenslag, (water)bodem
- 0 Adviezen
- 0 Geen asbest
