Asbestinventarisatetest

Sint-Franciscusstraat 55/0601, 8400 Oostende

Attestnummer : **20240722-000049.000**

Uitgegeven op : **22.07.2024**

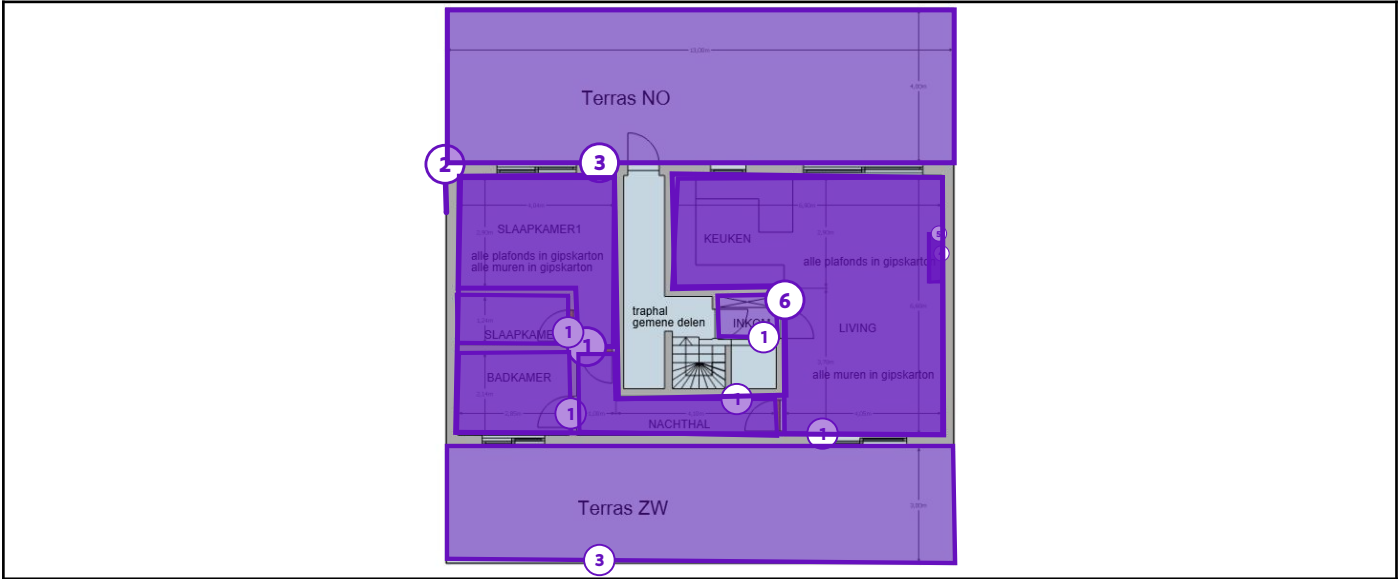
Plan 1.2: Adviesfiches Sinfranciscusstraat 55 601 Oostende

Beschrijving	Type	Actie
1. pleisterwerk muren en plafond	Advies	-
2. leien zijgevel	Advies	-
3. roofing op beide terassen	Advies	-
4. luchtkoker	Advies	-
5. rookgasafvoerkanalen op het dak	Advies	-
6. appartement gerenoveerd in 2008	Advies	-

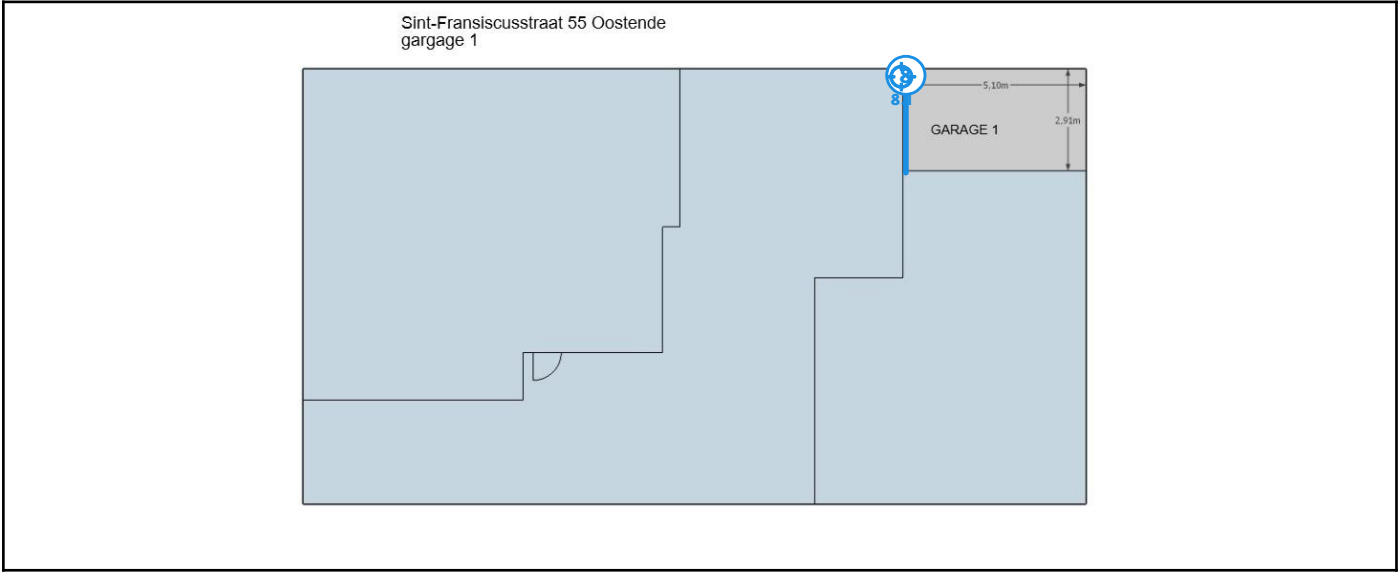
Plan 1.3: grondplan garage 1

Beschrijving	Type	Actie
8. mastiek garage	Geen asbest	-
8.1 Code: 09072024003	Puntmonster	-
