Asbestinventarisatetest

Nieuwstraat 104/9, 1730 Asse

Attestnummer : 20250520-000169.000

Niet-asbestveilig

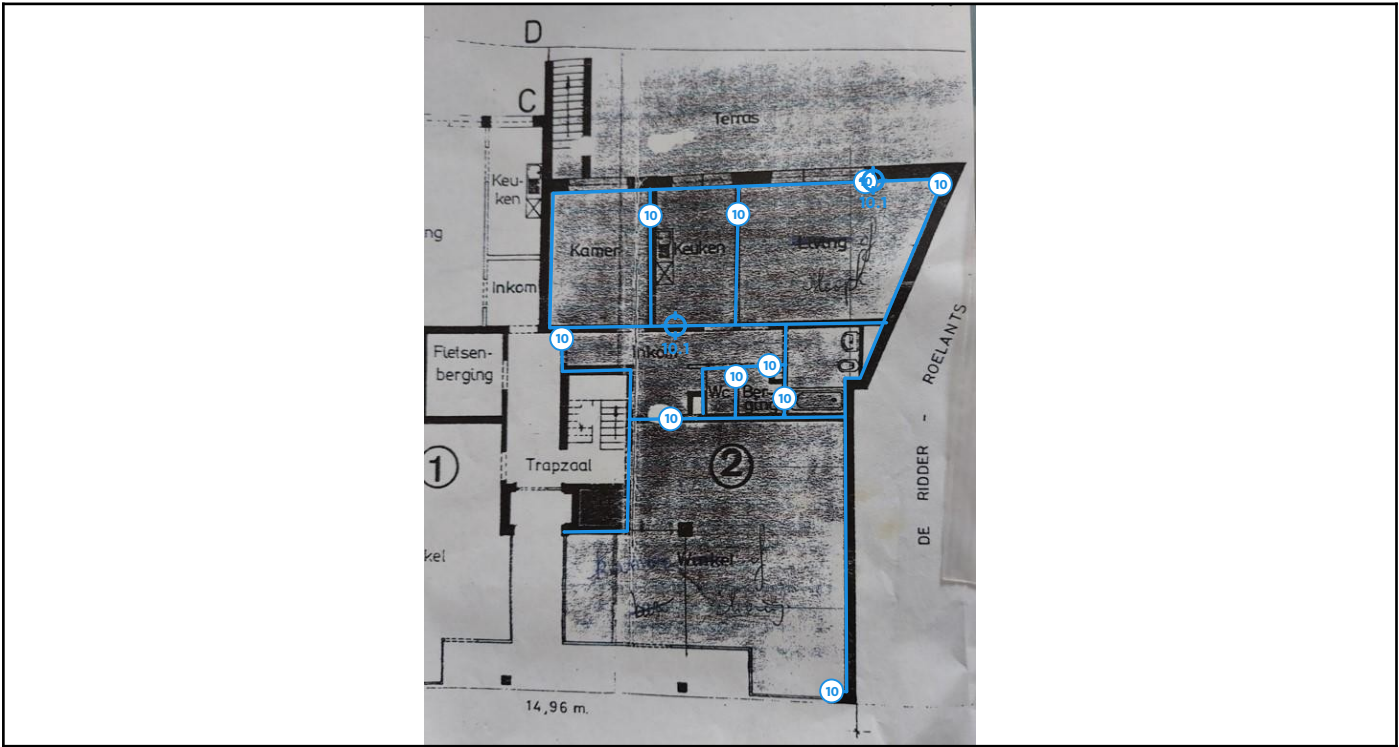
Plan 1.1: grondplan appartement

Beschrijving	Type	Actie
10. pleisterwerk wanden	Geen asbest	-
10.1 Code: NI 1	Mengmonster	-

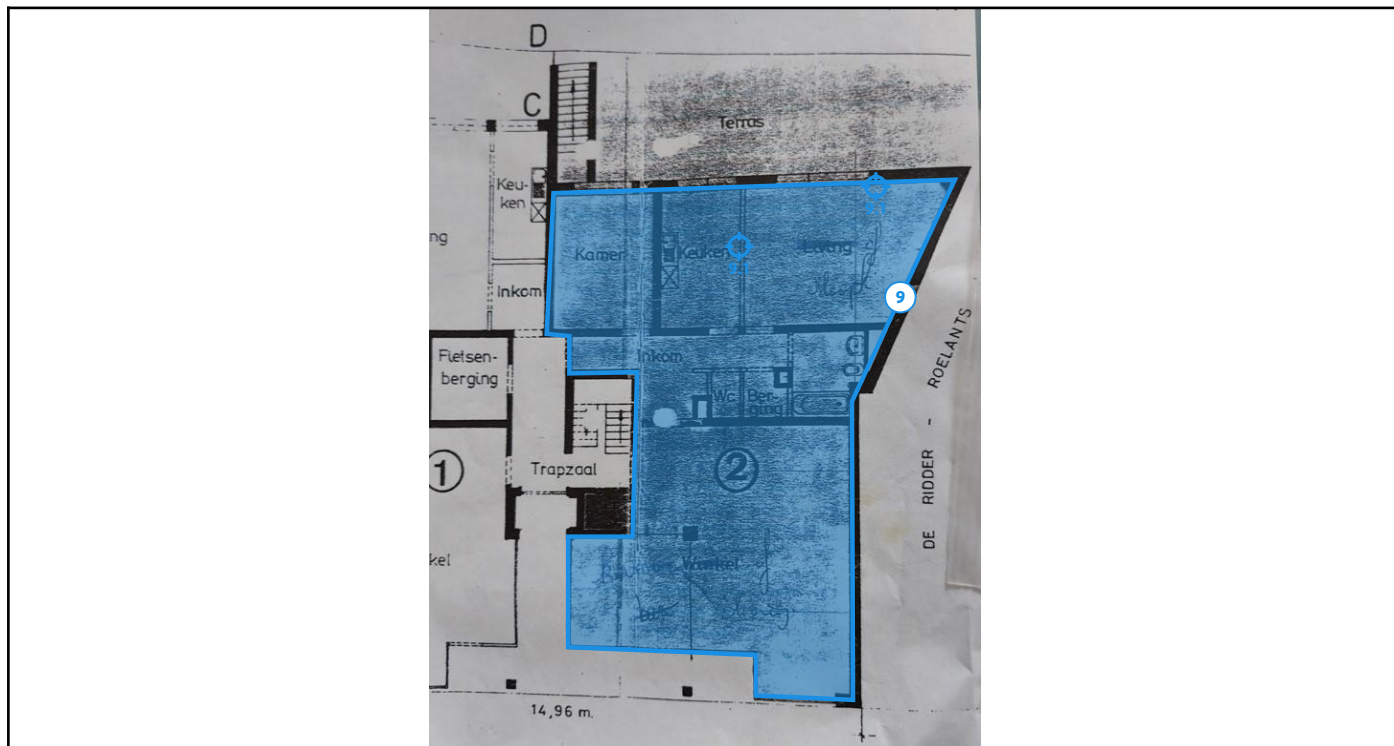
Plan 1.2: grondplan appartement

Beschrijving	Type	Actie
9. Pleisterwerk plafonds	Geen asbest	-
9.1 Code: NI 2	Mengmonster	-

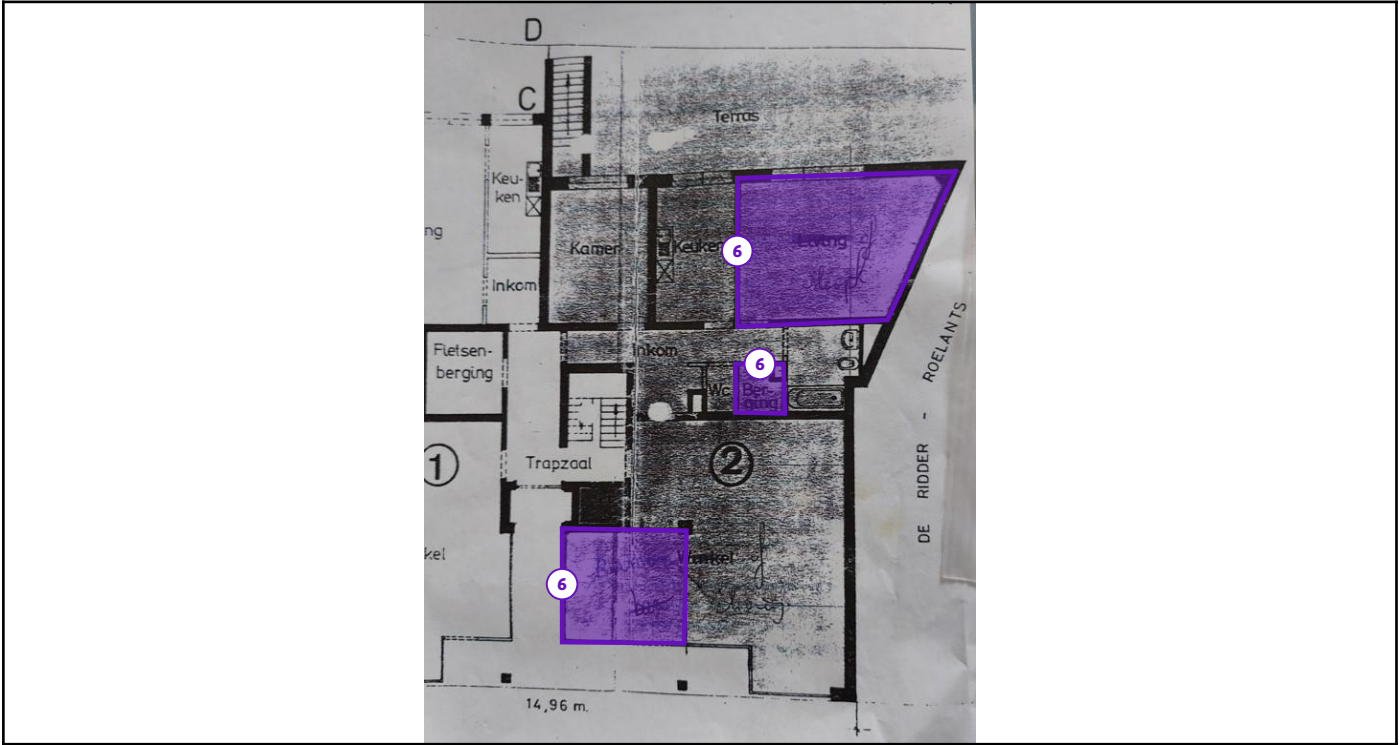
Plan 1.5: grondplan appartement

Beschrijving	Type	Actie
6. Materiaal in opslag	Beperking	-

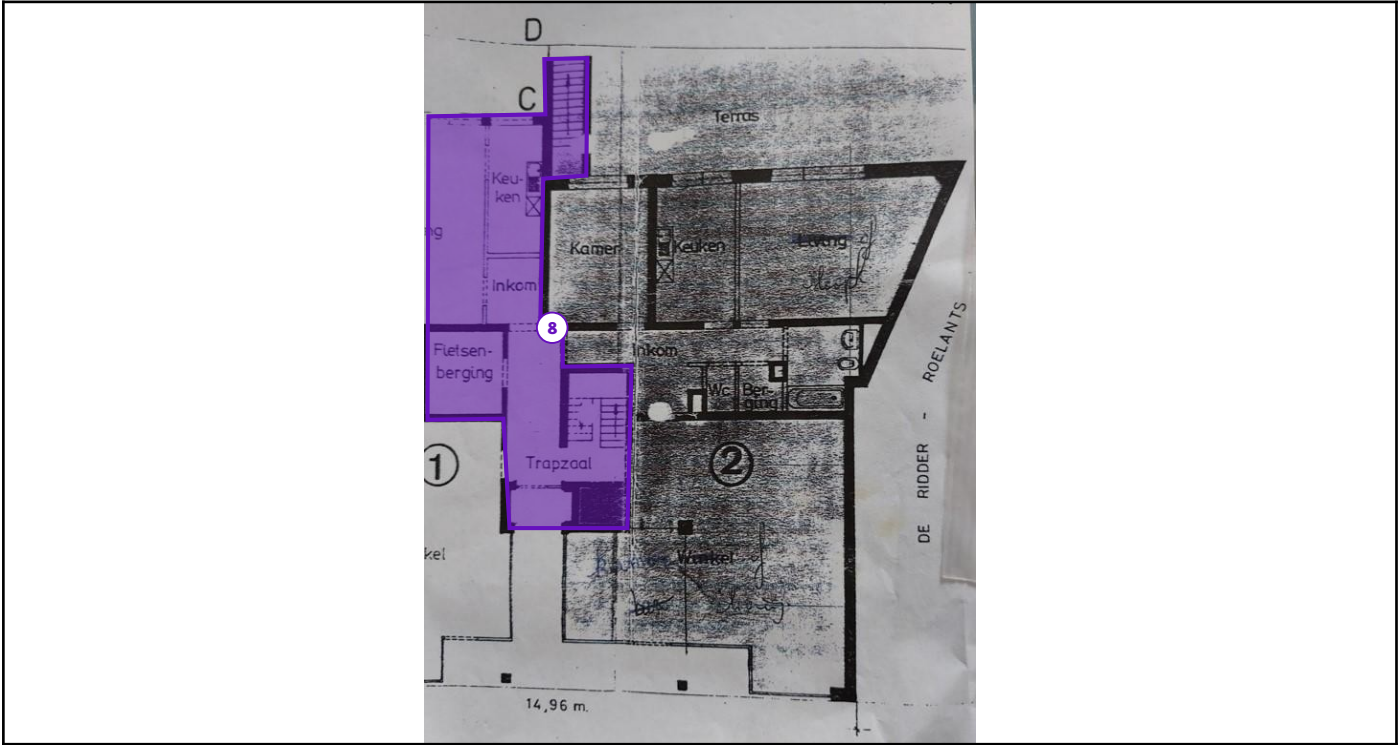
Plan 1.6: grondplan appartement

Beschrijving	Type	Actie
8. Asbestverdachte materialen in gemeenschappelijke delen	Advies	-
