Asbestinventarisatattest

Tabakstraat 83, 9100 Sint-Niklaas

Attestnummer : 20250508-000367.000

Zone 1: Hoofdgebouw

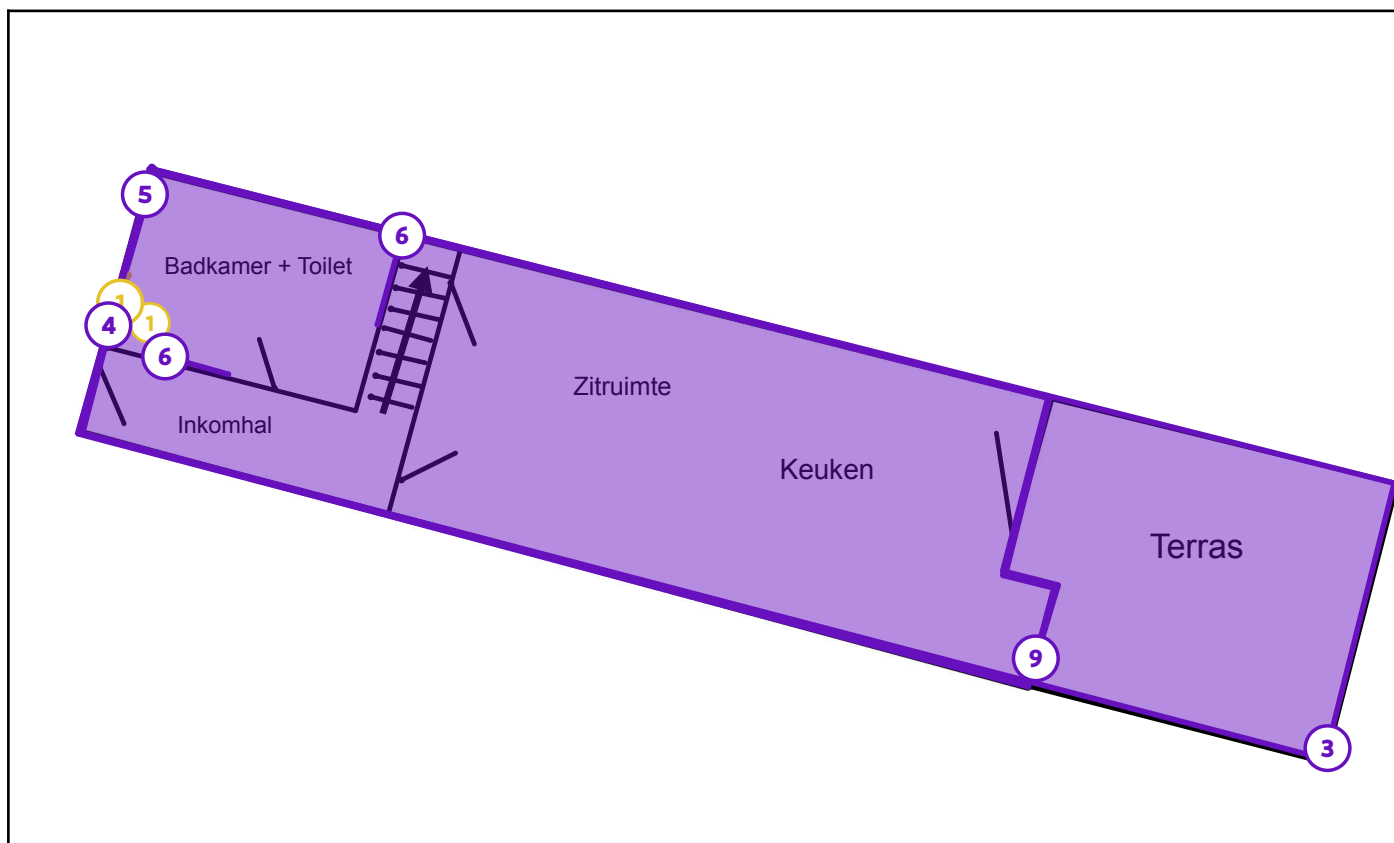
Plan 1.1: Gelijkvloers

Beschrijving	Type	Actie
1. Bakeliet elektriciteitskast	Asbestmateriaal	Zorgvuldig beheren
3. Tegellijm vloeren	Advies	-
4. Pleisterwerk plafond	Advies	-
5. Tegellijm plinten	Advies	-
6. Tegellijm wandtegels	Advies	-
9. Pleisterwerken muren	Advies	-

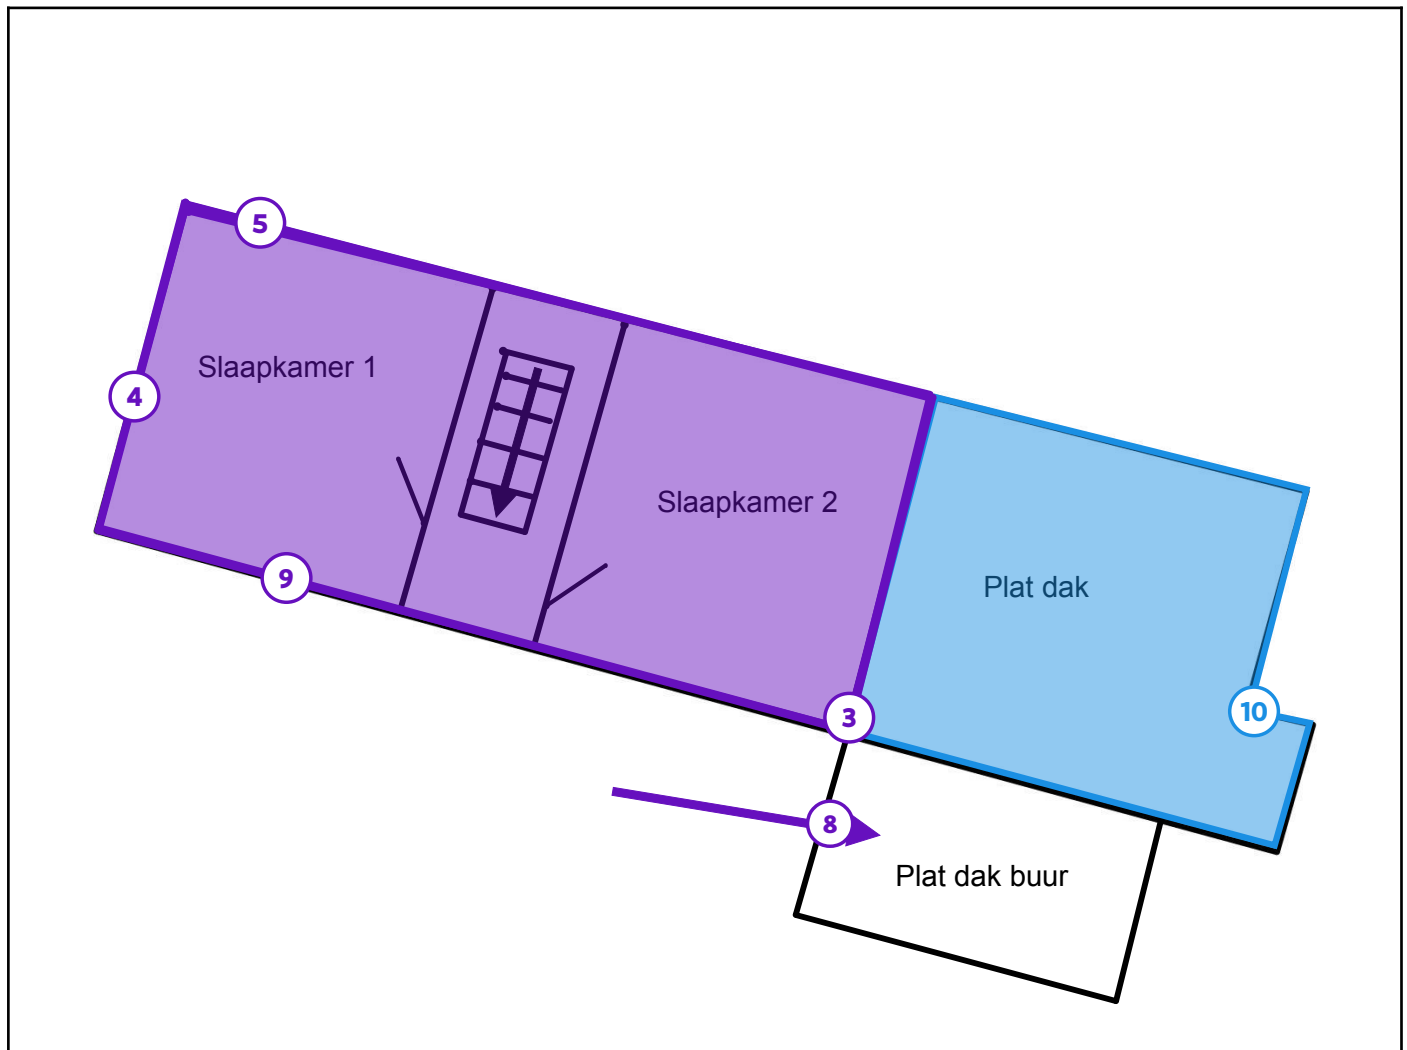
Plan 1.2: verdieping

Beschrijving	Type	Actie
3. Tegellijm vloeren	Advies	-
4. Pleisterwerk plafond	Advies	-
5. Tegellijm plinten	Advies	-
8. Roofing plat dak buur	Advies	-
9. Pleisterwerken muren	Advies	-
10. Roofing plat dak	Geen asbest	-

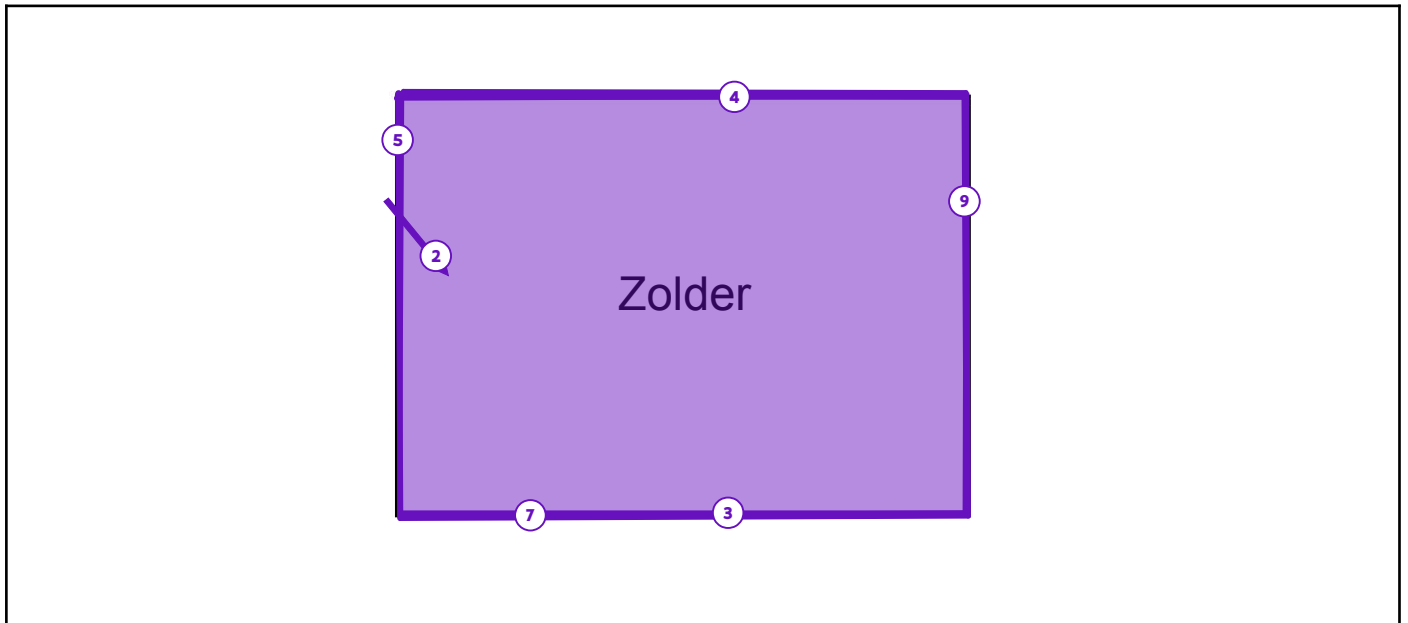
Plan 1.3: Zolder

Beschrijving	Type	Actie
2. Bakstenen schoorsteen	Beperking	-
3. Tegellijm vloeren	Advies	-
4. Pleisterwerk plafond	Advies	-
5. Tegellijm plinten	Advies	-
7. Onderdak	Advies	-
9. Pleisterwerken muren	Advies	-
