Achtelsestraat 2/1, 2320 Hoogstraten

Uitgegeven op : **03.10.2024**

Asbestveilig (maar mogelijk niet asbestvrij)

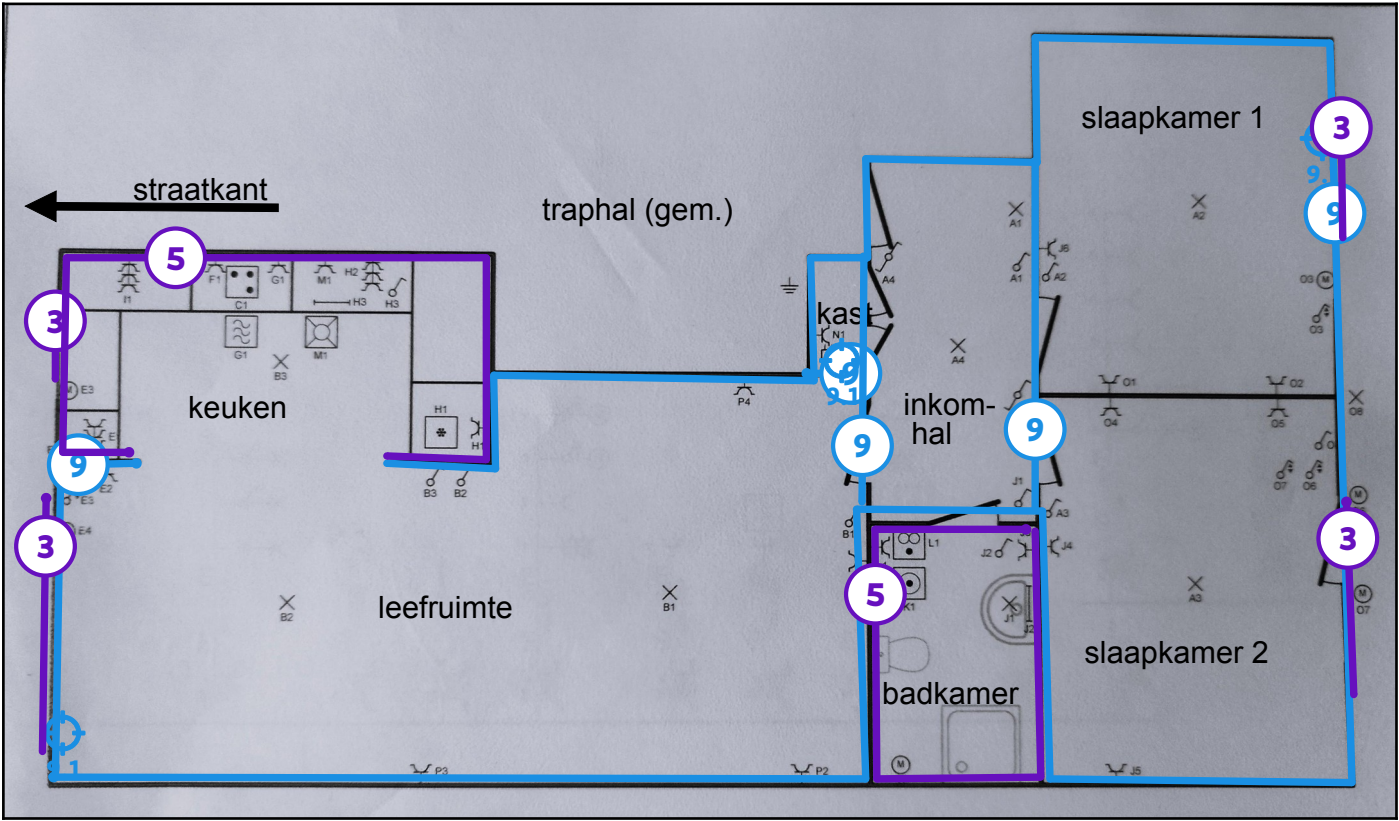
Plan 1.1: appartement glv

Beschrijving	Type	Actie
3. kit/mastiek ramen en buitendeuren	Advies	-
5. binnenwanden natte ruimtes	Advies	-
9. pleisterwerk muren	Geen asbest	-
9.1 Code: S1.	Mengmonster	-

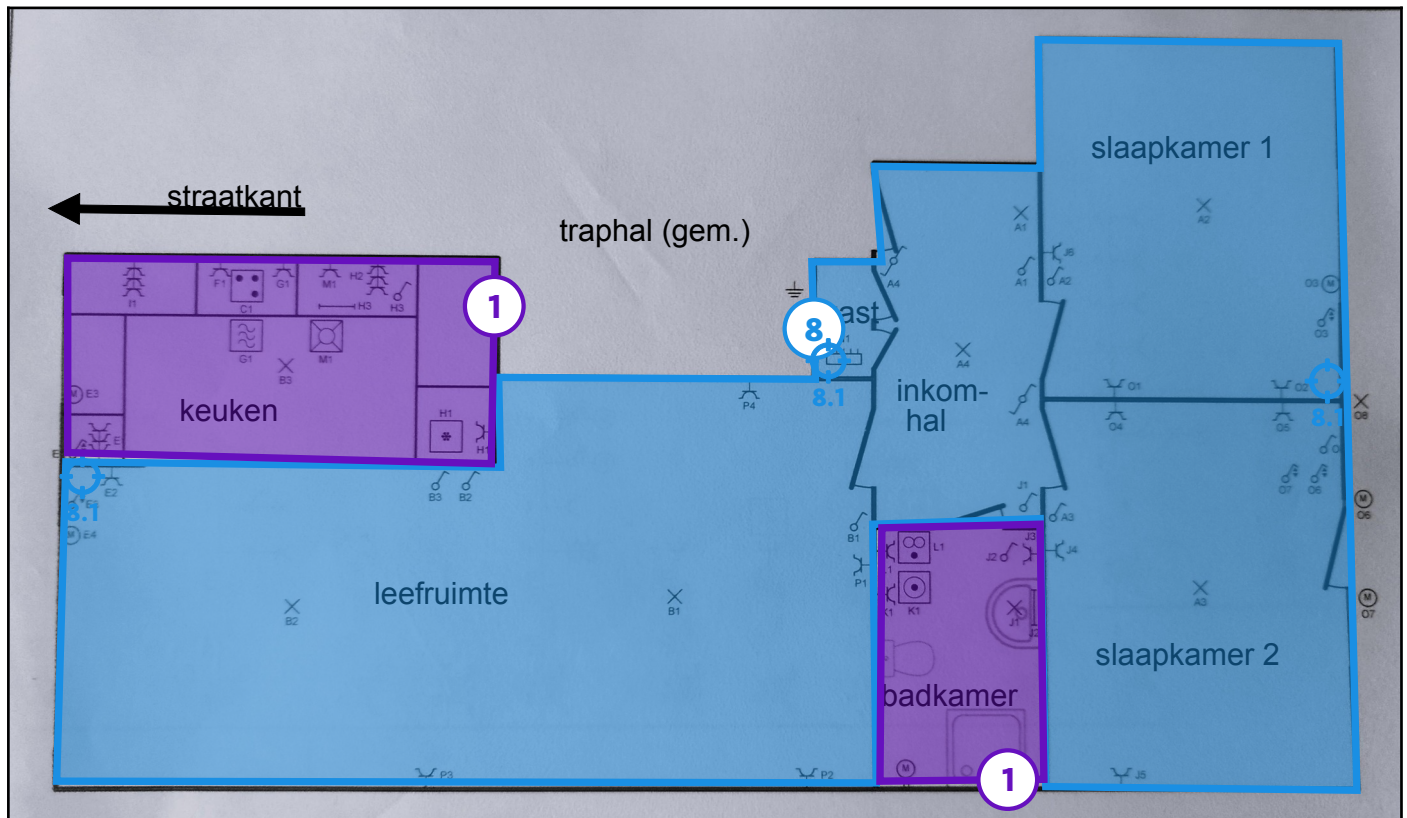
Plan 1.2: plafonds appartement glv

Beschrijving	Type	Actie
1. valse plafonds natte ruimtes	Advies	-
8. pleisterwerk plafonds	Geen asbest	-
8.1 Code: S2.	Mengmonster	-

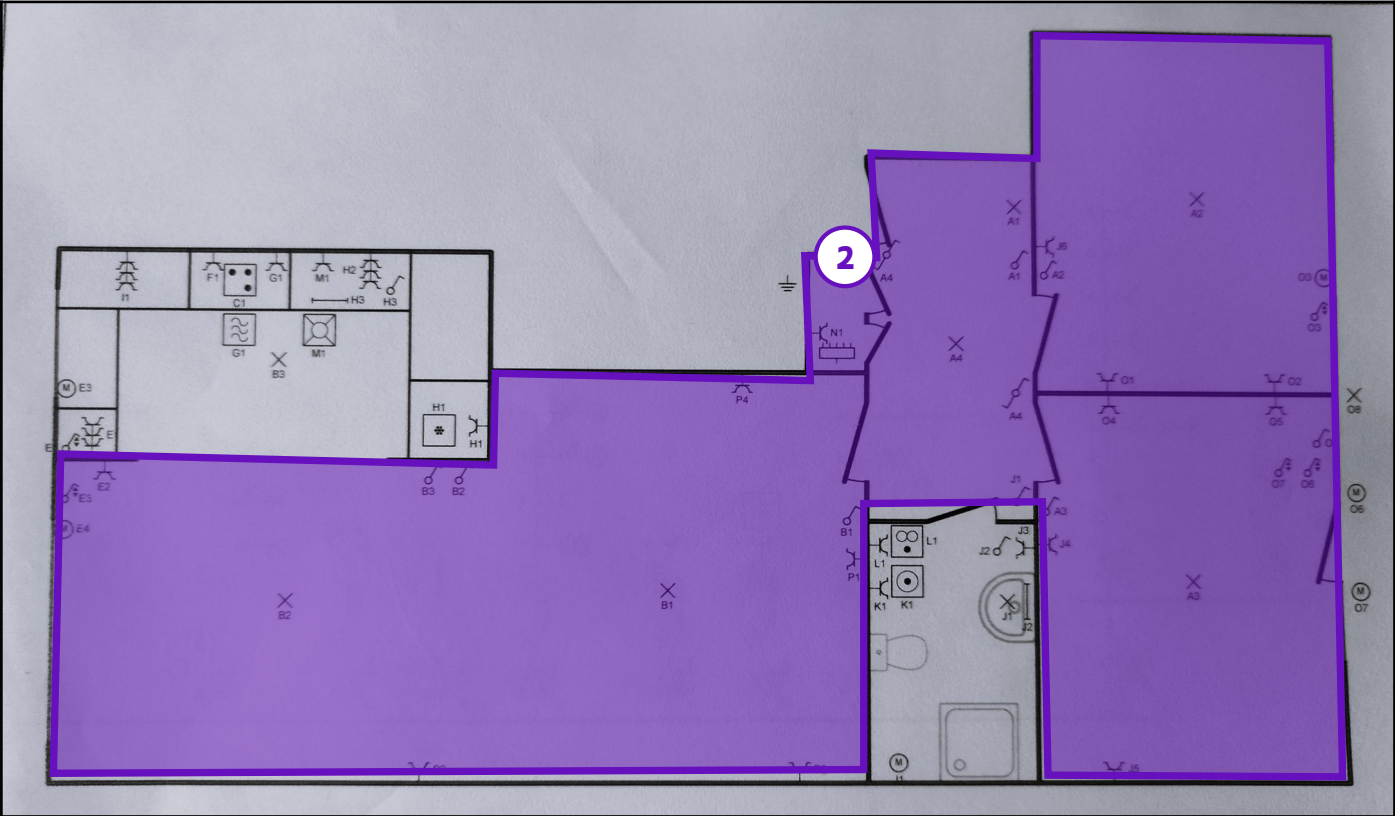
Plan 1.3: parket

Beschrijving	Type	Actie
2. parket	Advies	-

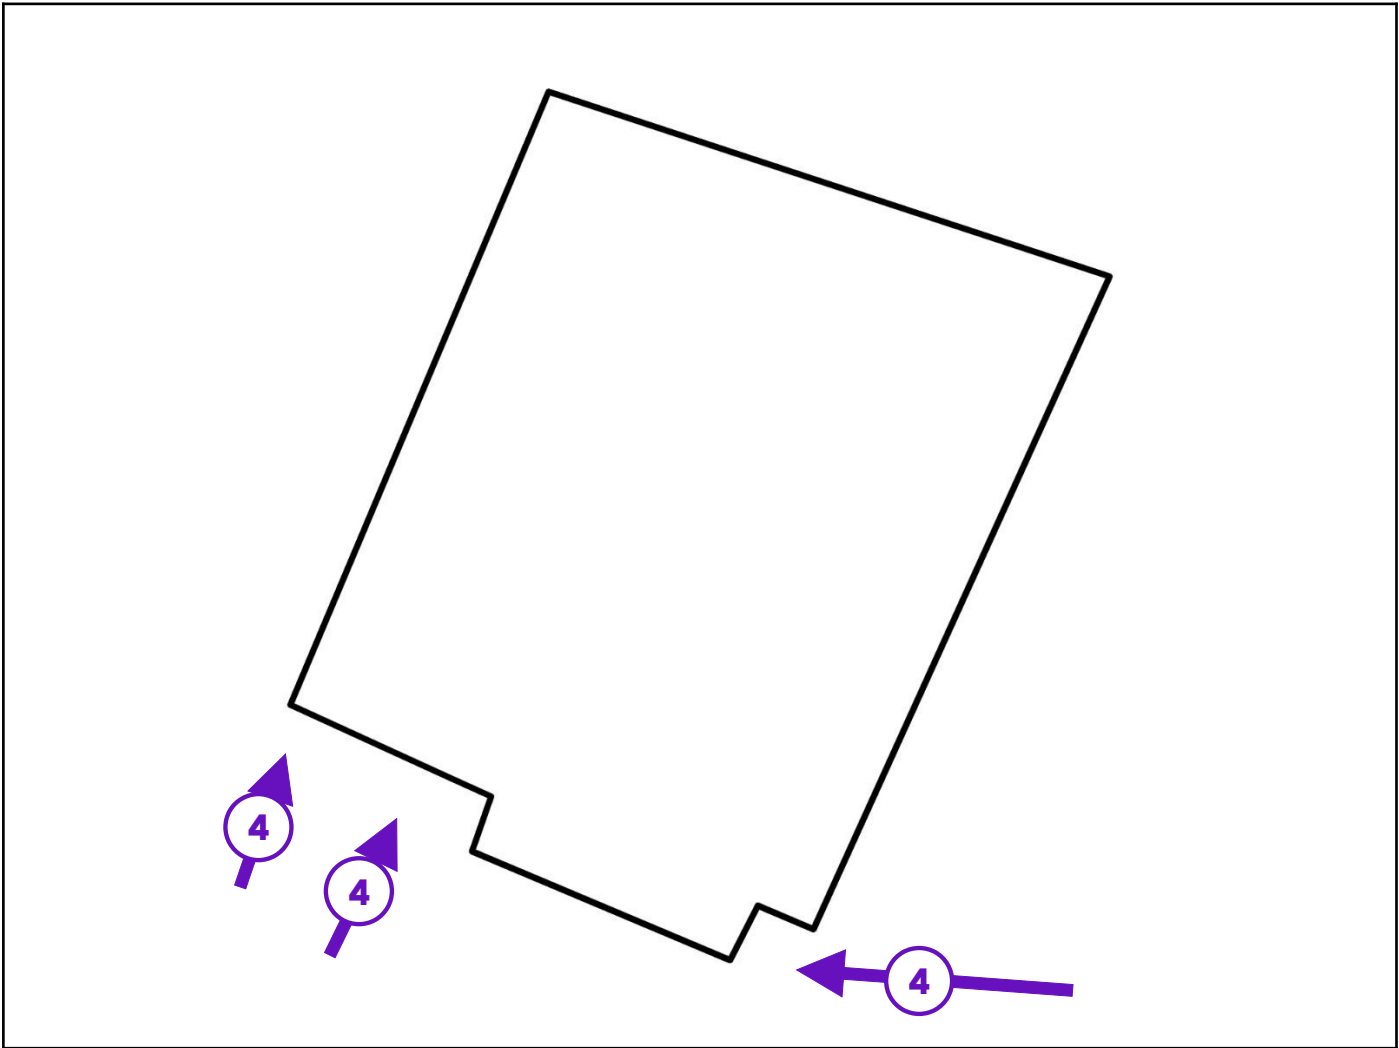
Plan 1.4: verloren bekistingspalen

Beschrijving	Type	Actie
4. verloren bekistingspalen buiten achteraan	Advies	-

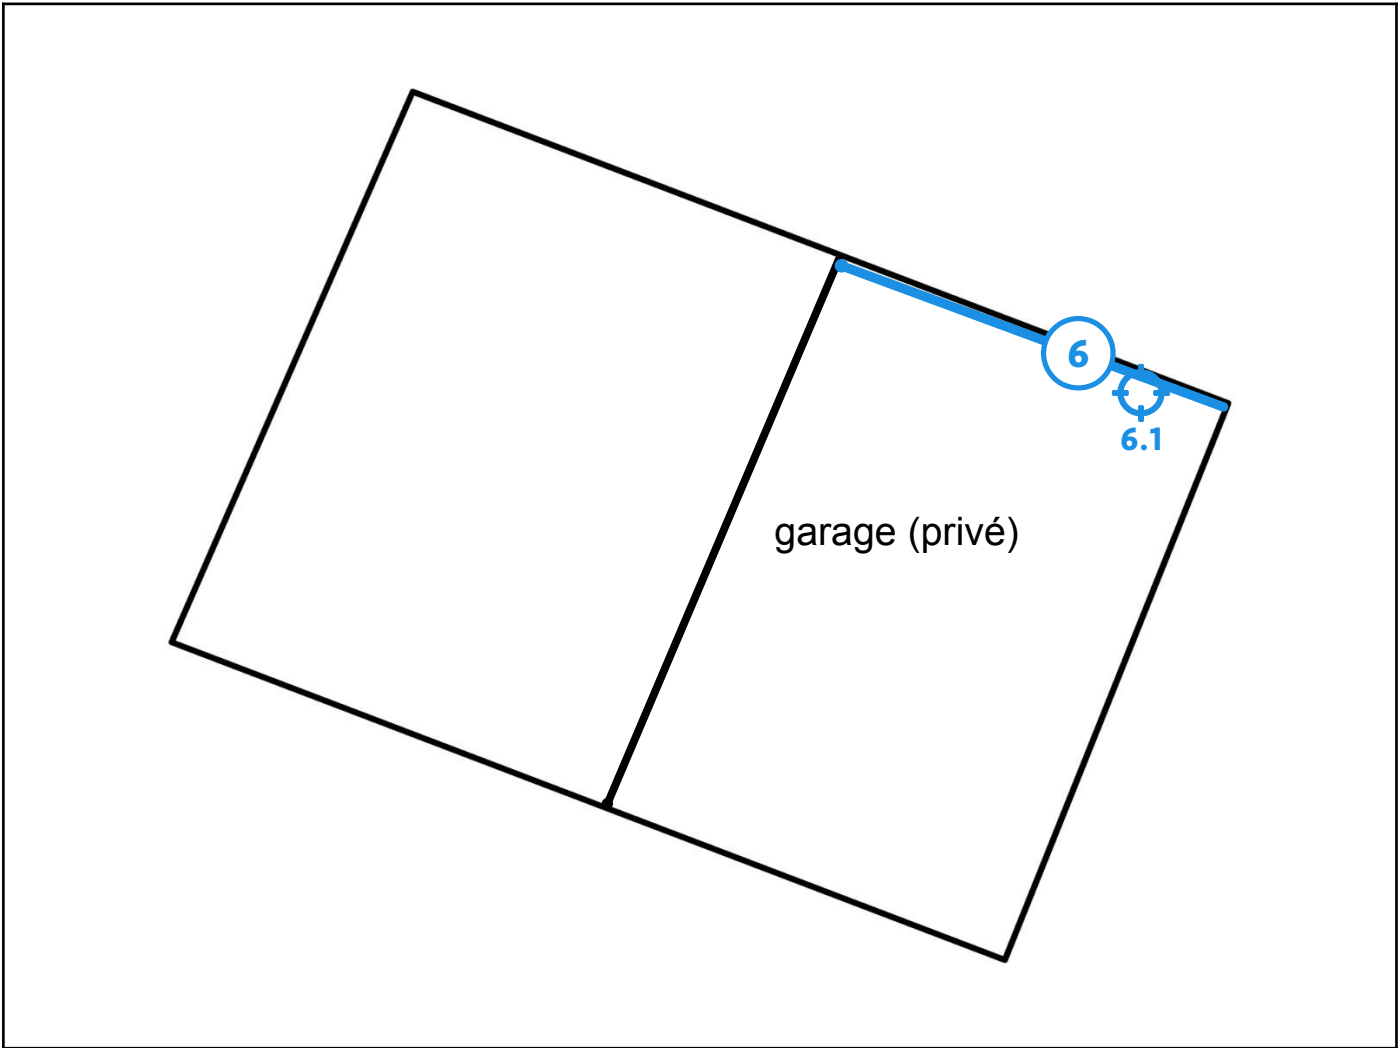
Plan 2.1: Bijgebouw plan

Beschrijving	Type	Actie
6. smeerlaag achterste binnenwand garage (cement)	Geen asbest	-
6.1 Code: S4.	Puntmonster	-

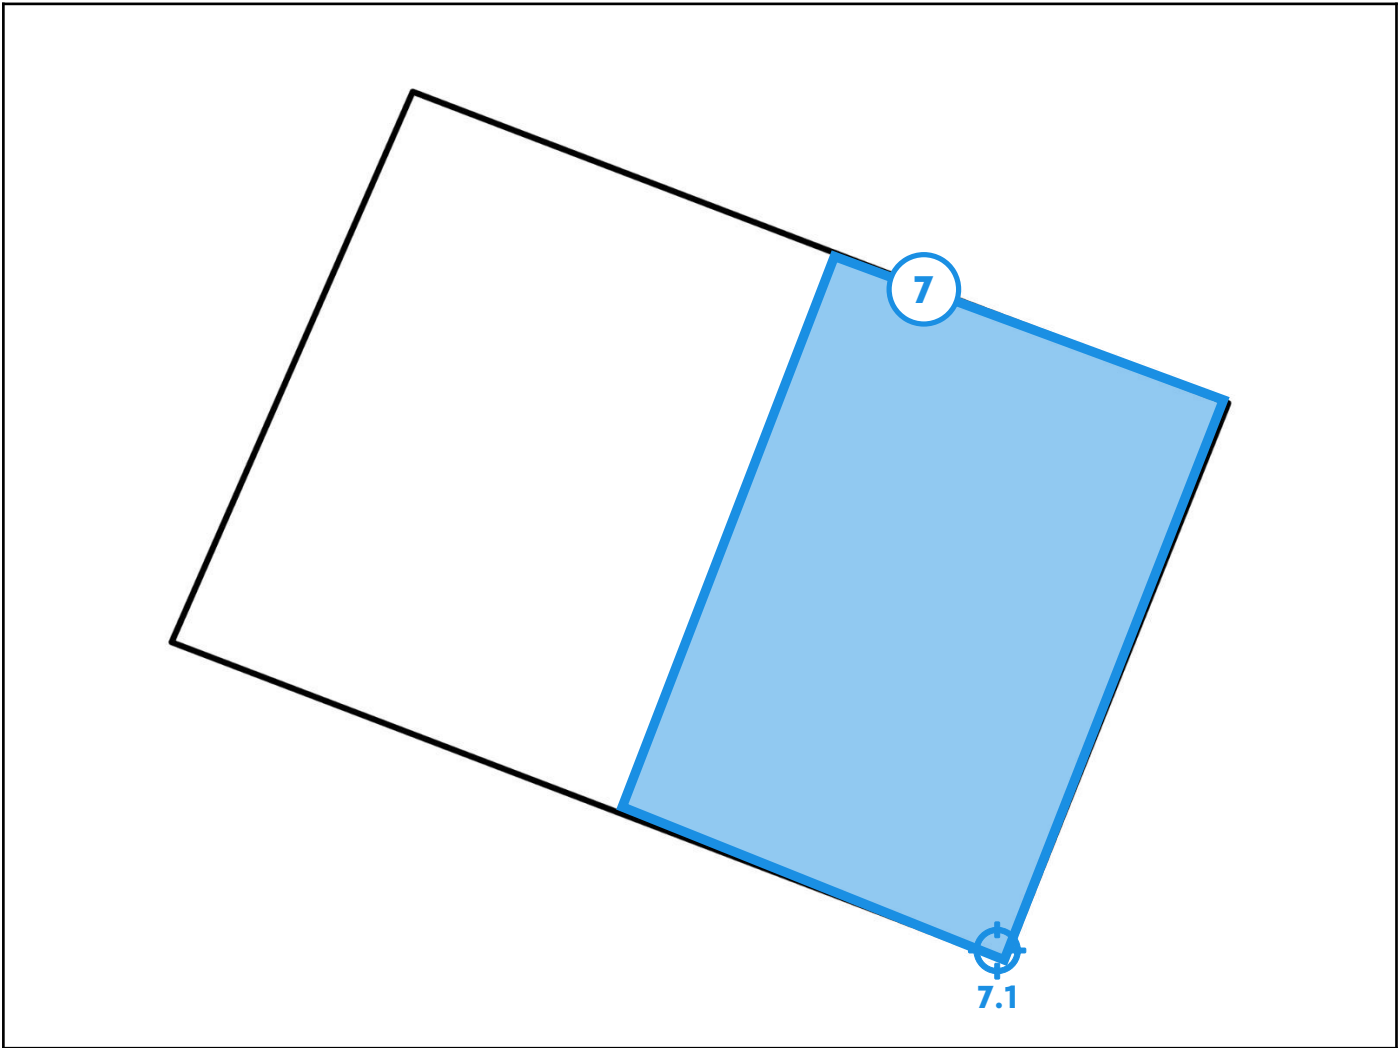
Plan 2.2: plat dak

Beschrijving	Type	Actie
7. roofing plat dak garage	Geen asbest	-
7.1 Code: S3.	Puntmonster	-
