# Asbestinventarisatattest

Edingseweg 601, 9500 Geraardsbergen

Attestnummer : 20250422-000548.000

## Zone 1: Woonhuis

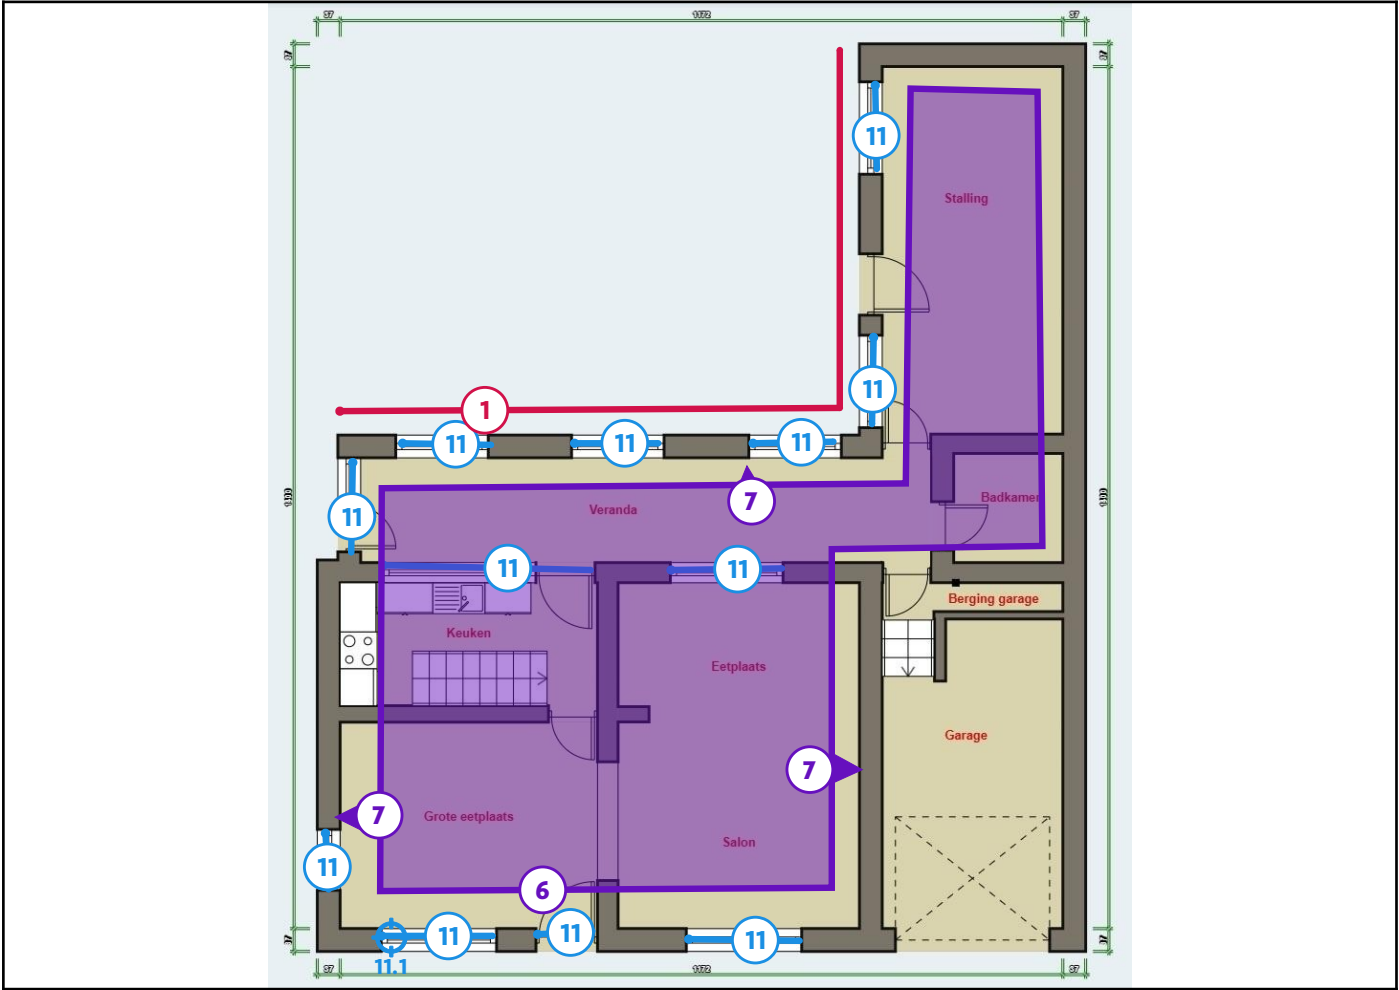
# Plan 1.1: Gelijkvloers plan

Beschrijving	Type	Actie
1. Sediment in dakgoot	Asbestmateriaal	Dringend verwijderen
6. Valse plafonds hout/pvc/cartonboard	Advies	-
7. Gaskachels	Advies	-
11. Mastiek buitenschrijnwerk	Geen asbest	-
11.1 Code: 20250416EDI601S1	Puntmonster	-

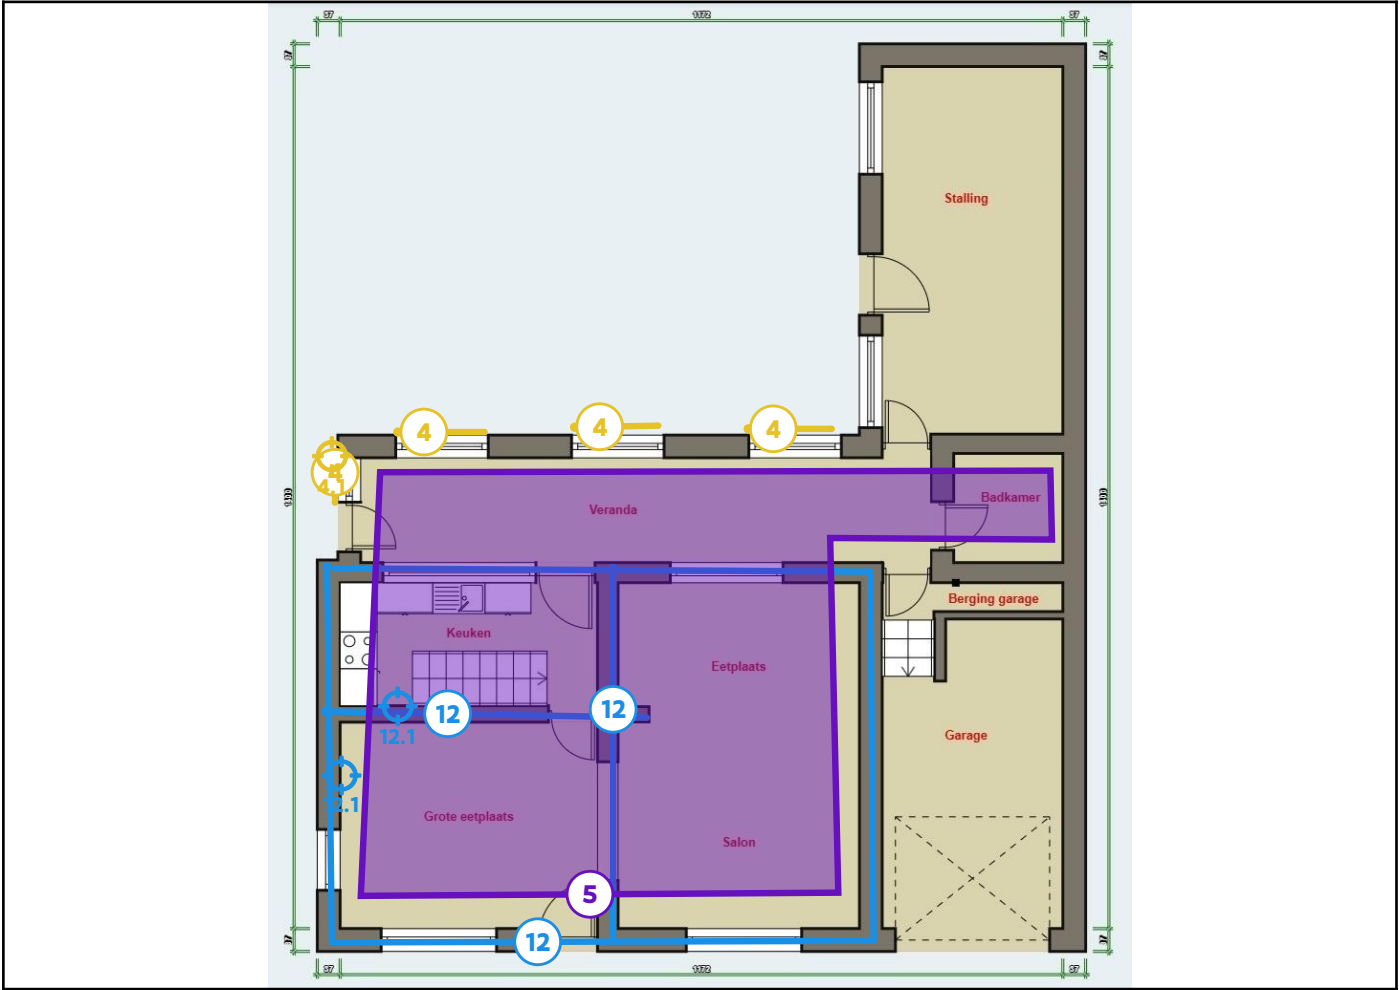
# Plan 1.2: Gelijkvloers plan

Beschrijving	Type	Actie
4. Vensterbank hol	Asbestmateriaal	Zorgvuldig beheren
4.1 Code: 20250416EDI601S2	Puntmonster	-
5. Tegellijm vloer - en wandtegels	Advies	-
12. Pleisterwerk muren	Geen asbest	-
12.1 Code: 20250416EDI601S4	Mengmonster	-

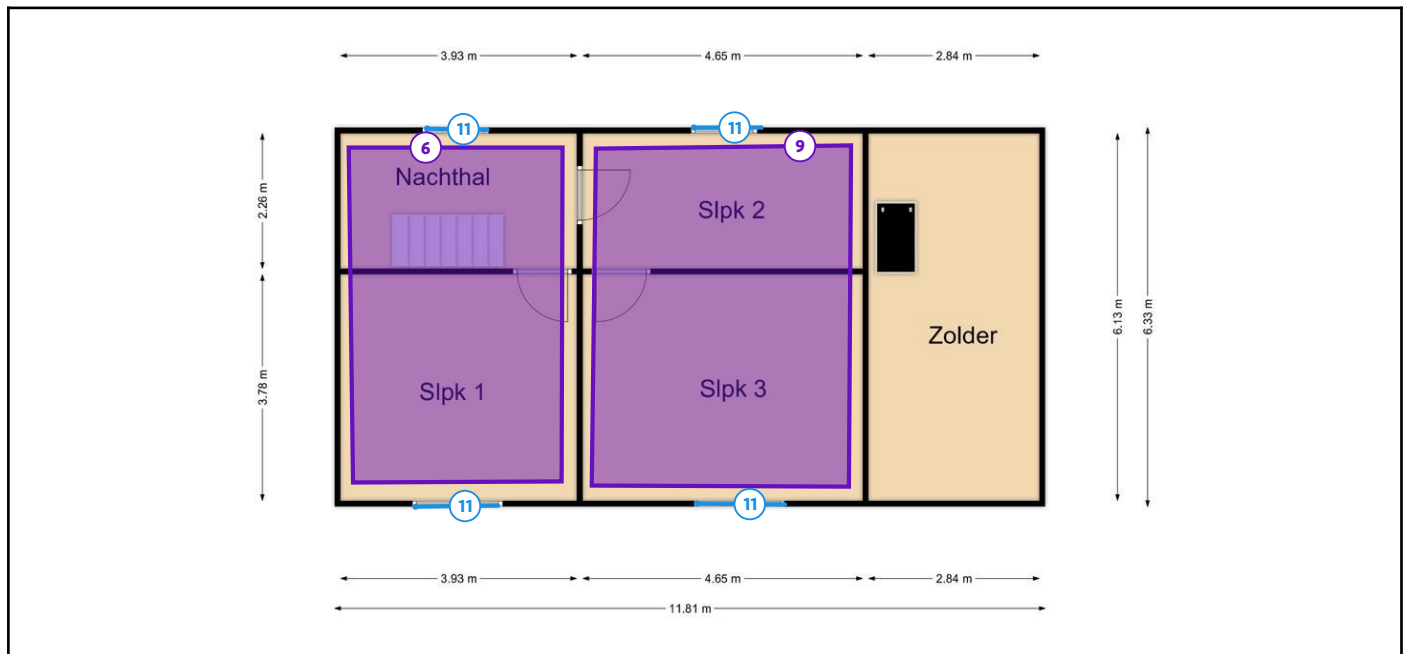
## Plan 1.3: Verdieping plan

Beschrijving	Type	Actie
6. Valse plafonds hout/pvc/cartonboard	Advies	-
9. Gipsplaat plafonds	Advies	-
11. Mastiek buitenschrijnwerk	Geen asbest	-

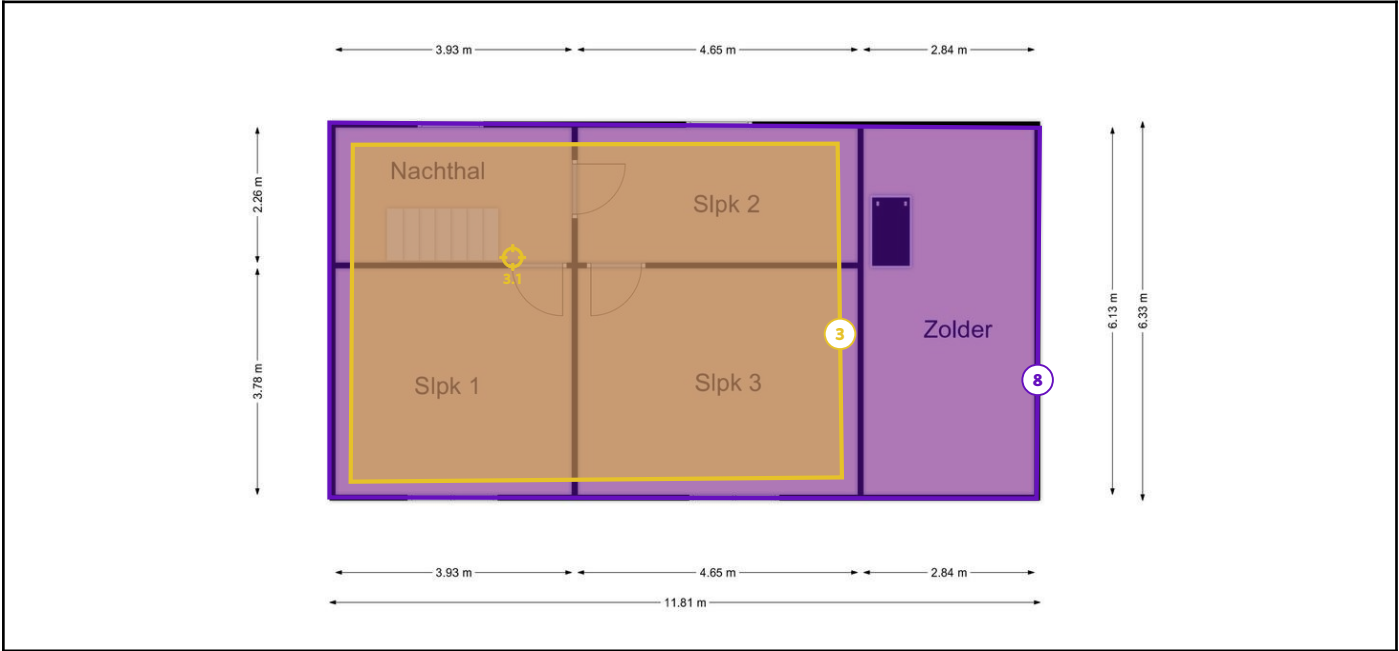
# Plan 1.4: Verdieping plan

Beschrijving	Type	Actie
3. Vinyl vloerbedekking	Asbestmateriaal	Zorgvuldig beheren
3.1 Code: 20250419EDI601S3	Puntmonster	-
8. Onderdak	Advies	-

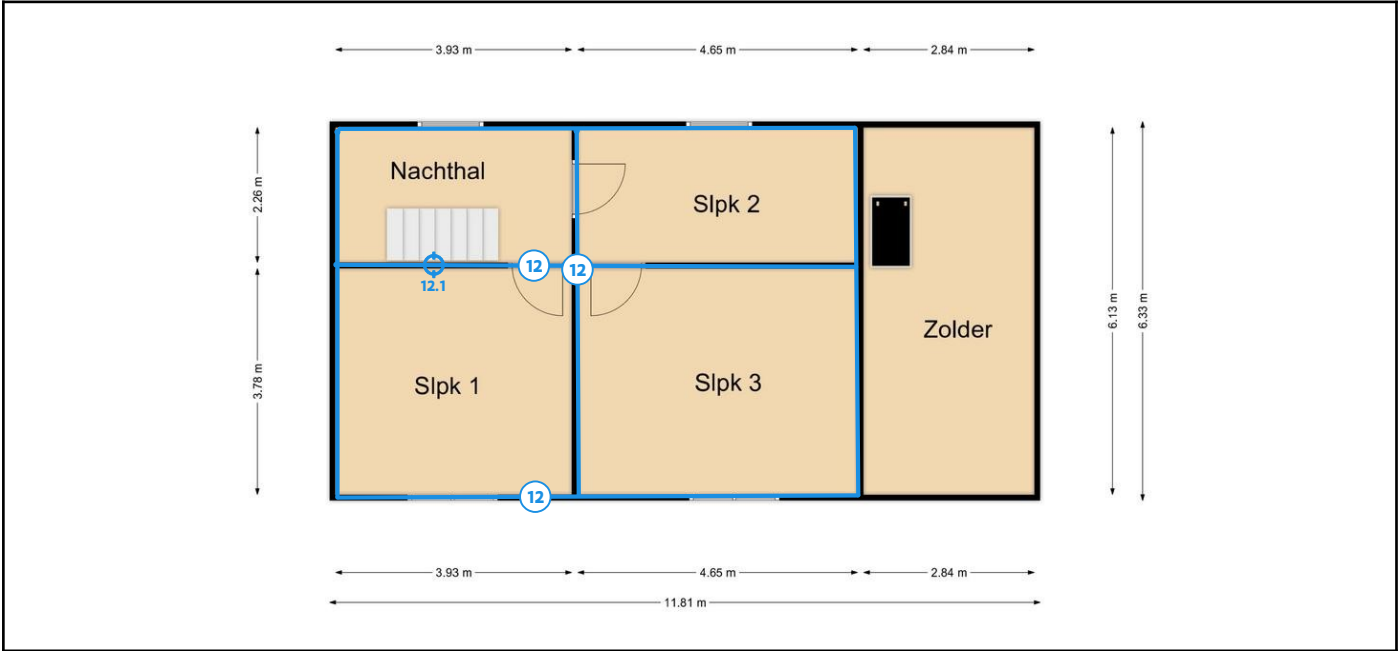
# Plan 1.5: Verdieping plan

Beschrijving	Type	Actie
12. Pleisterwerk muren	Geen asbest	-
12.1 Code: 20250416EDI601S4	Mengmonster	-

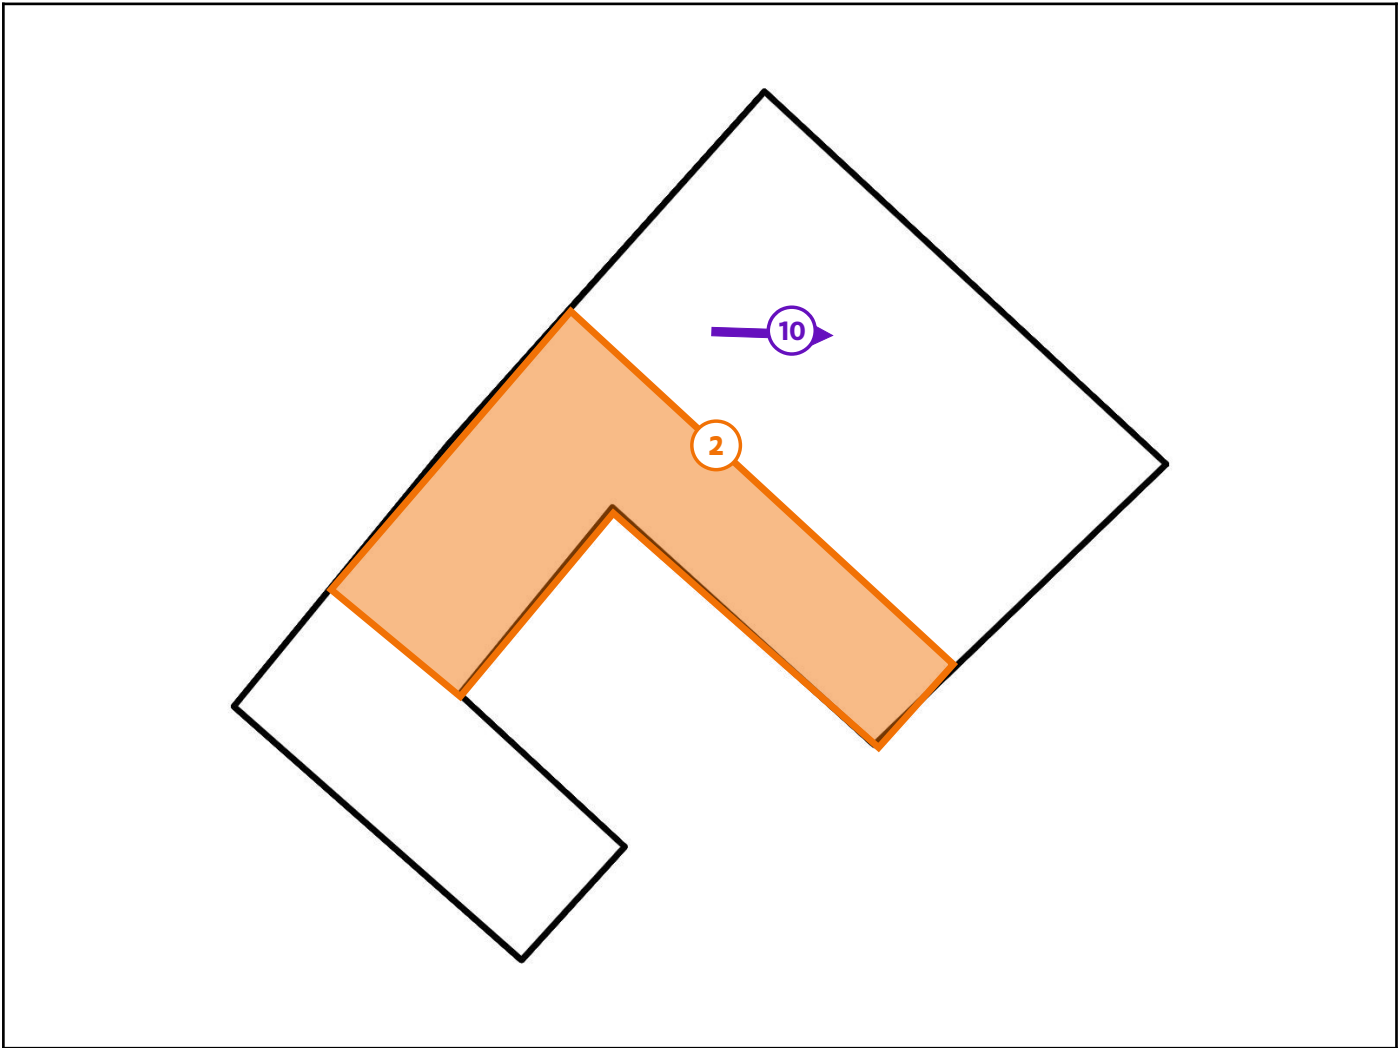
# Plan 1.6: Dak plan

Beschrijving	Type	Actie
2. Golfplaten uit asbestcement	Asbestmateriaal	Verwijderen
10. Rookgaskanaal	Advies	-
