# Asbestinventarisatetest

Dorpsstraat 203, 3078 Kortenbergh

Attestnummer : 20230228-000491.000

**Niet-asbestveilig**

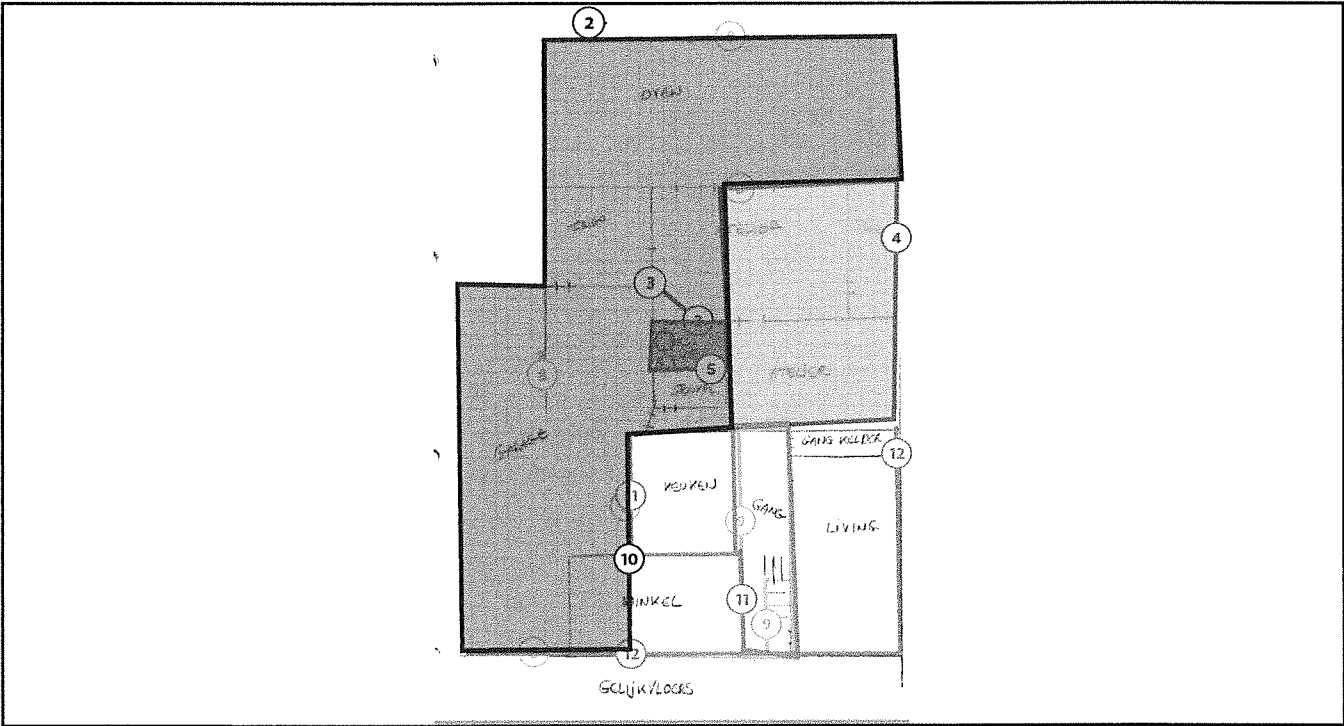
# Plan 1.2: gelijkvloers

Beschrijving	Type	Actie
2. Golfplaten tuin	Asbestmateriaal	Dringend verwijderen
3. Schouwpijpen dak	Asbestmateriaal	Verwijderen
4. Golplaat dak	Asbestmateriaal	Verwijderen
5. Vloerzeil	Asbestmateriaal	Verwijderen
5.1 Code: ASB001	Puntmonster	-
8. Electriteitskasten	Asbestmateriaal	Zorgvuldig beheren
9. Lambrisering	Asbestmateriaal	Zorgvuldig beheren
10. Roofing	Beperking	-
11. Pleisterwerk muur	Geen asbest	-
12. Gevel crepi	Geen asbest	-

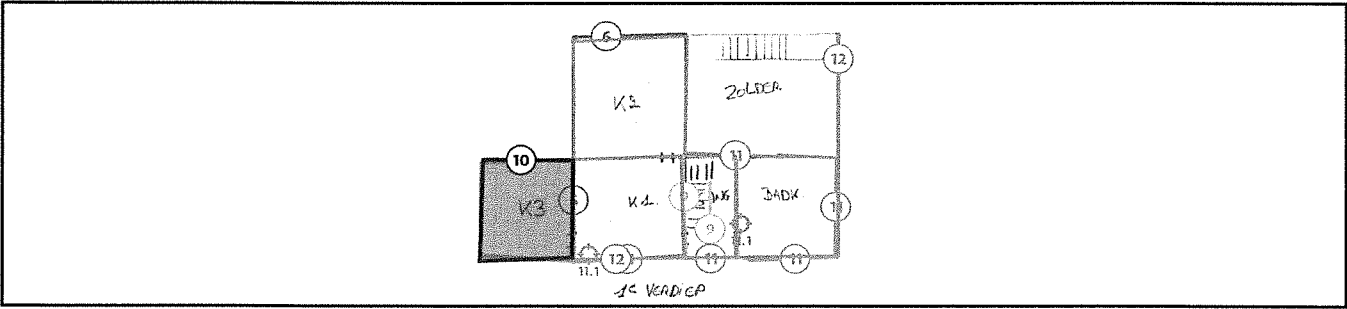
# Plan 1.3: eerste verdiep

Beschrijving	Type	Actie
6. Leien aan de gevel	Asbestmateriaal	Verwijderen
9. Lambrisering	Asbestmateriaal	Zorgvuldig beheren
10. Roofing	Beperking	-
11. Pleisterwerk muur	Geen asbest	-
11.1 Code: ASB002	Mengmonster	-
12. Gevel crepi	Geen asbest	-

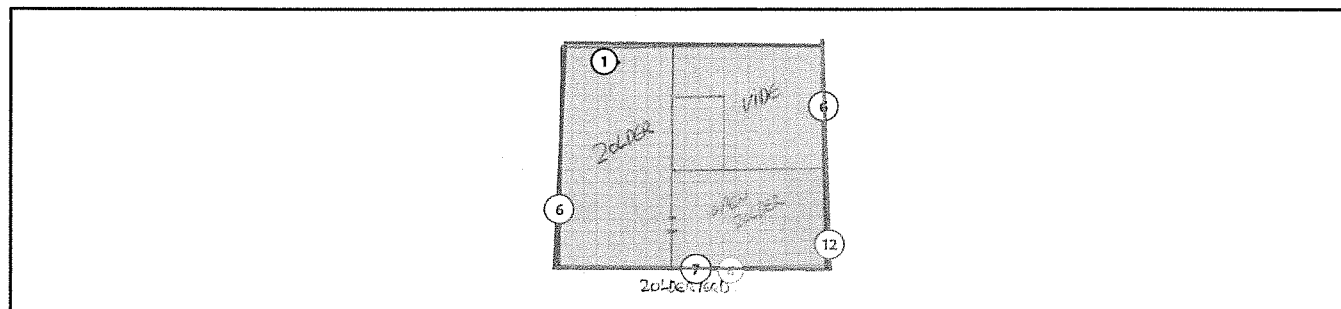
## Plan 1.4: zolder atelier

Beschrijving	Type	Actie
1. Leien	Asbestmateriaal	Dringend verwijderen
6. Leien aan de gevel	Asbestmateriaal	Verwijderen
7. Leien dak hoofdgebouw	Asbestmateriaal	Verwijderen
8. Electriteitskasten	Asbestmateriaal	Zorgvuldig beheren
12. Gevel crepi	Geen asbest	-
