Asbestinventarisatetest

Molenveldlaan 13, 3680 Maaseik

Attestnummer : 20250509-000232.000

Uitgegeven op : 09.05.2025

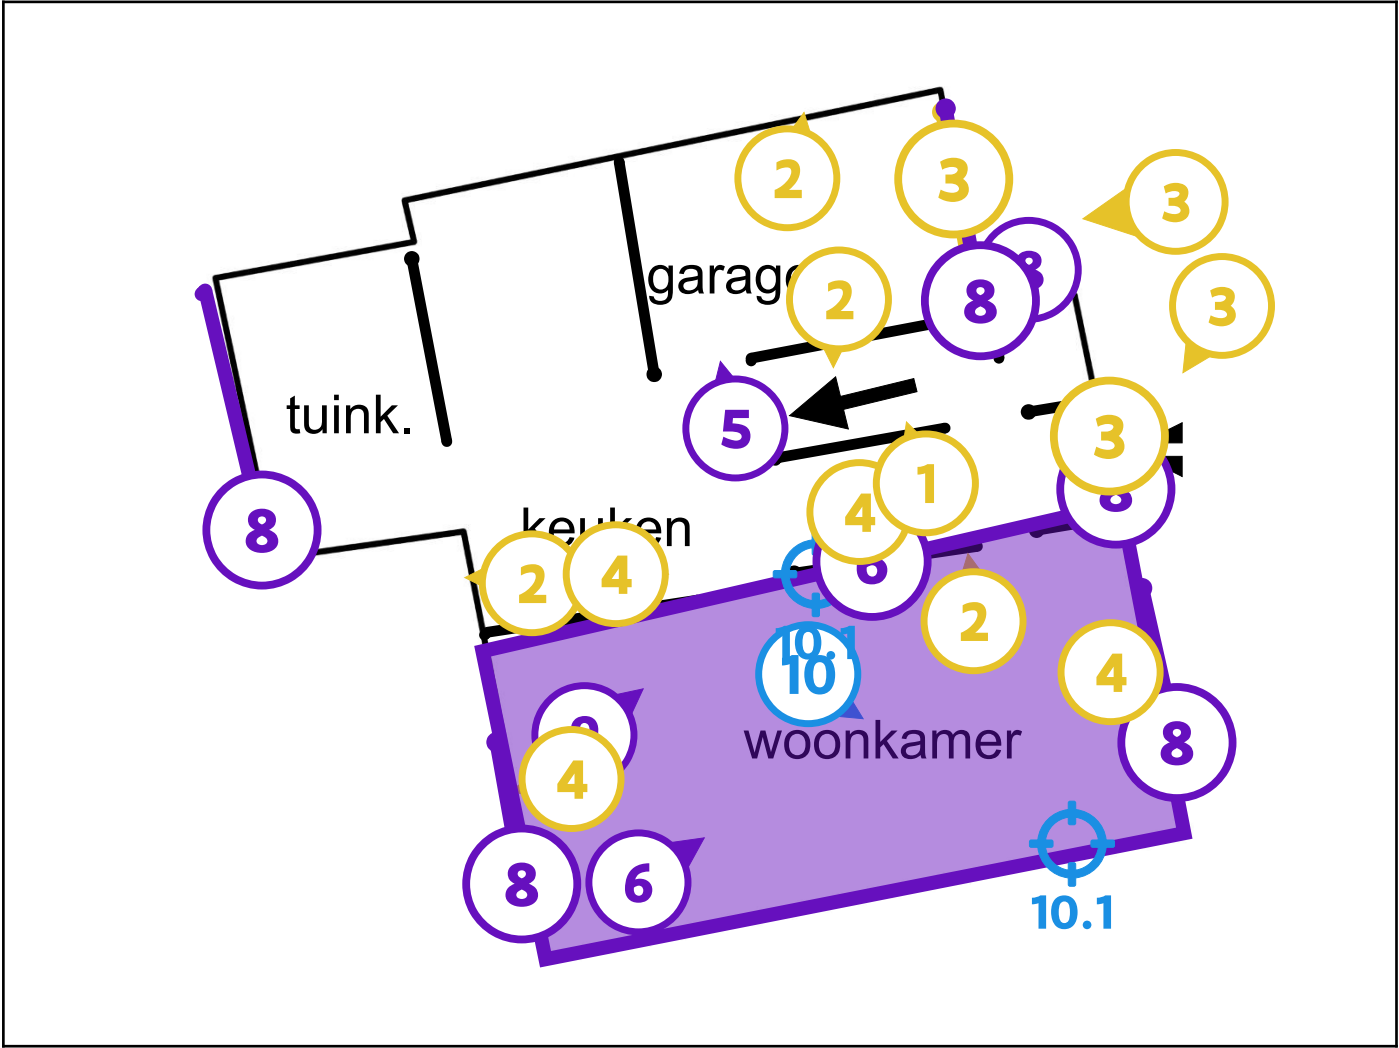
Plan 1.1: nv0

Beschrijving	Type	Actie
1. bakeliet zekeringskast	Asbestmateriaal	Zorgvuldig beheren
2. bakeliet schakelaars	Asbestmateriaal	Zorgvuldig beheren
3. glasalpanelen in voordeur	Asbestmateriaal	Zorgvuldig beheren
4. bakeliet draaiknoppen oude radiatoren	Asbestmateriaal	Zorgvuldig beheren
5. raamtabletten en deurdorpels in natuursteen	Advies	-
6. Vloerzeilen (niet asbestverdacht)	Advies	-
8. siliconen ramen	Advies	-

9. plafonds in gipskartonplaten, hout en pvc	Advies	-
10. pleister wanden	Geen asbest	-
10.1 Code: b31	Mengmonster	-

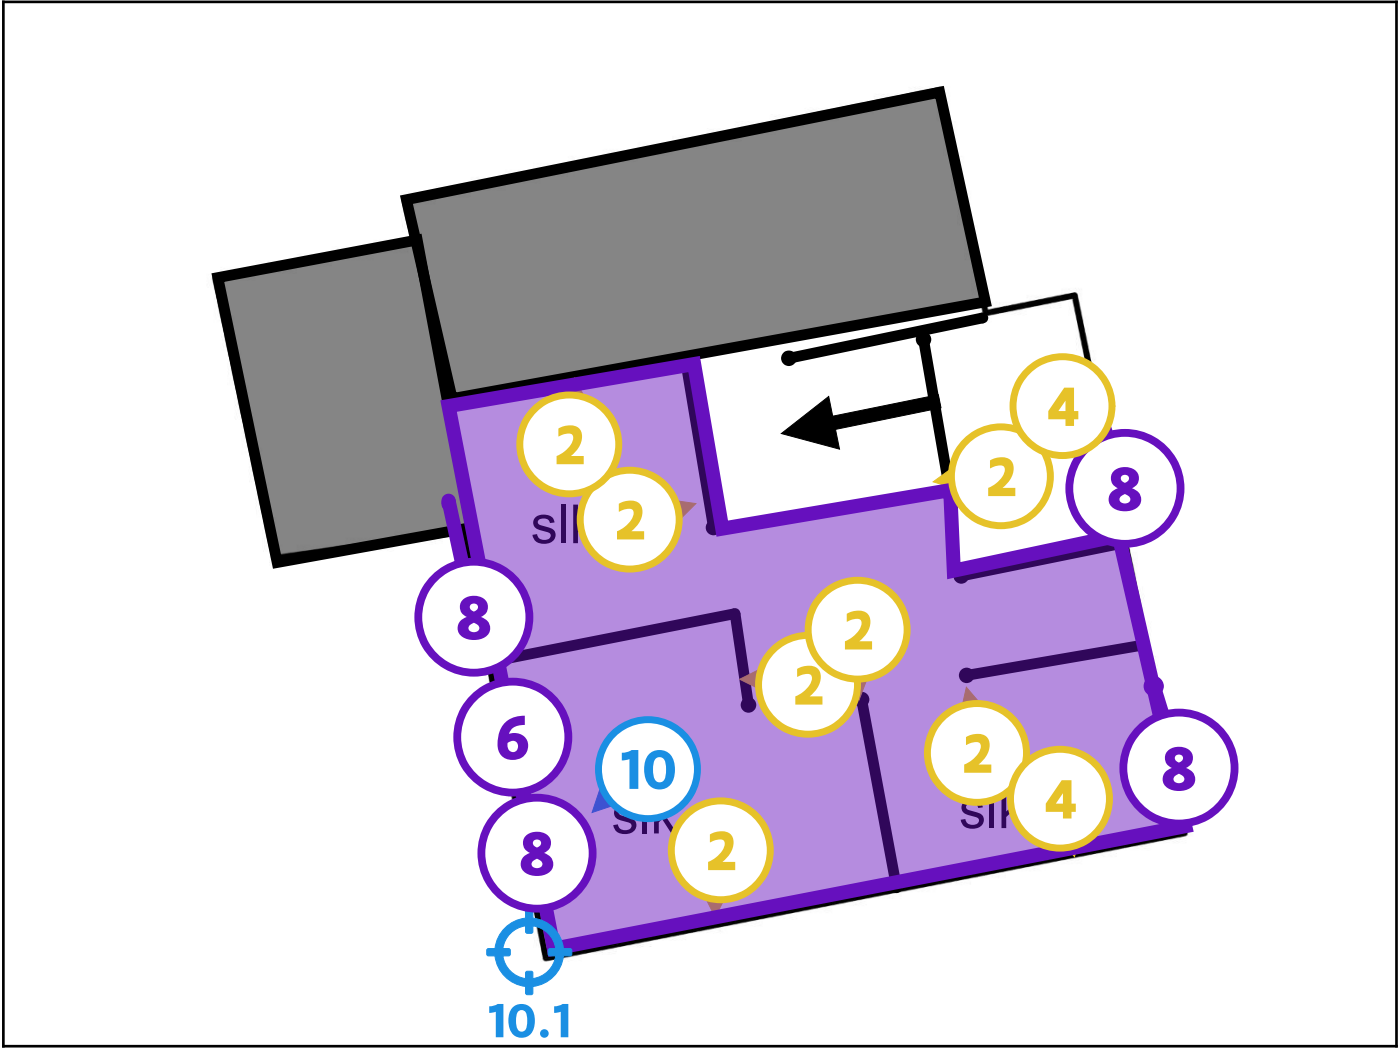
Plan 1.2: nv1

Beschrijving	Type	Actie
2. bakeliet schakelaars	Asbestmateriaal	Zorgvuldig beheren
4. bakeliet draaiknoppen oude radiatoren	Asbestmateriaal	Zorgvuldig beheren
6. Vloerzeilen (niet asbestverdacht)	Advies	-
8. siliconen ramen	Advies	-
10. pleister wanden	Geen asbest	-
10.1 Code: b31	Mengmonster	-

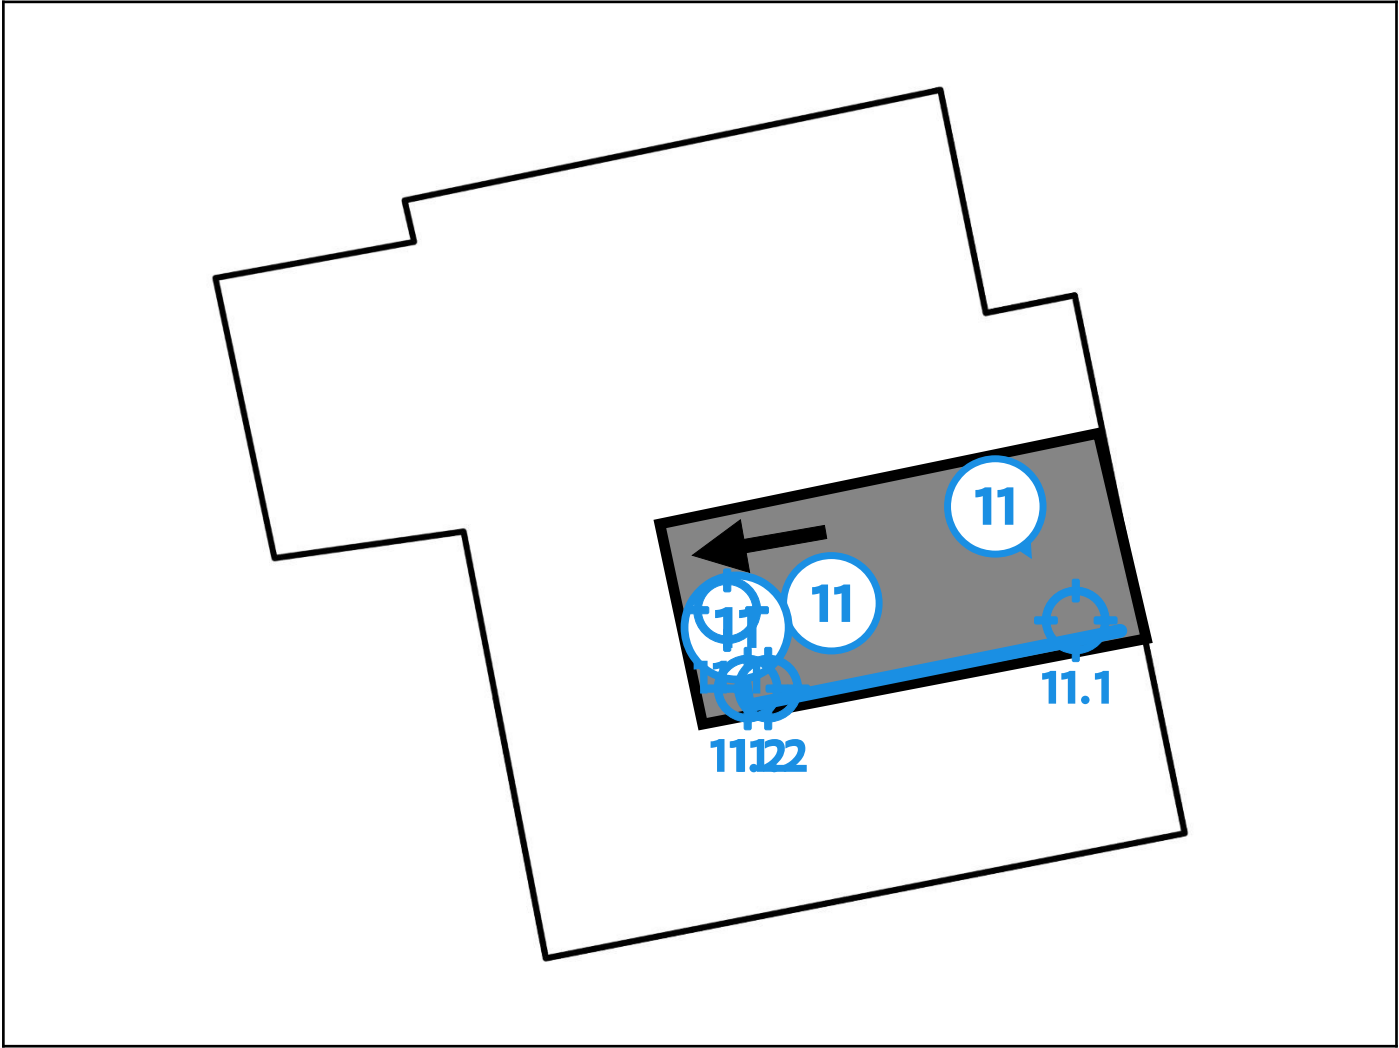
Plan 1.3: kelder

Beschrijving	Type	Actie
11. gipskalkleiding kelder	Geen asbest	-
11.1 Code: b32 recht	Mengmonster	-
11.2 Code: b33 bocht	Mengmonster	-

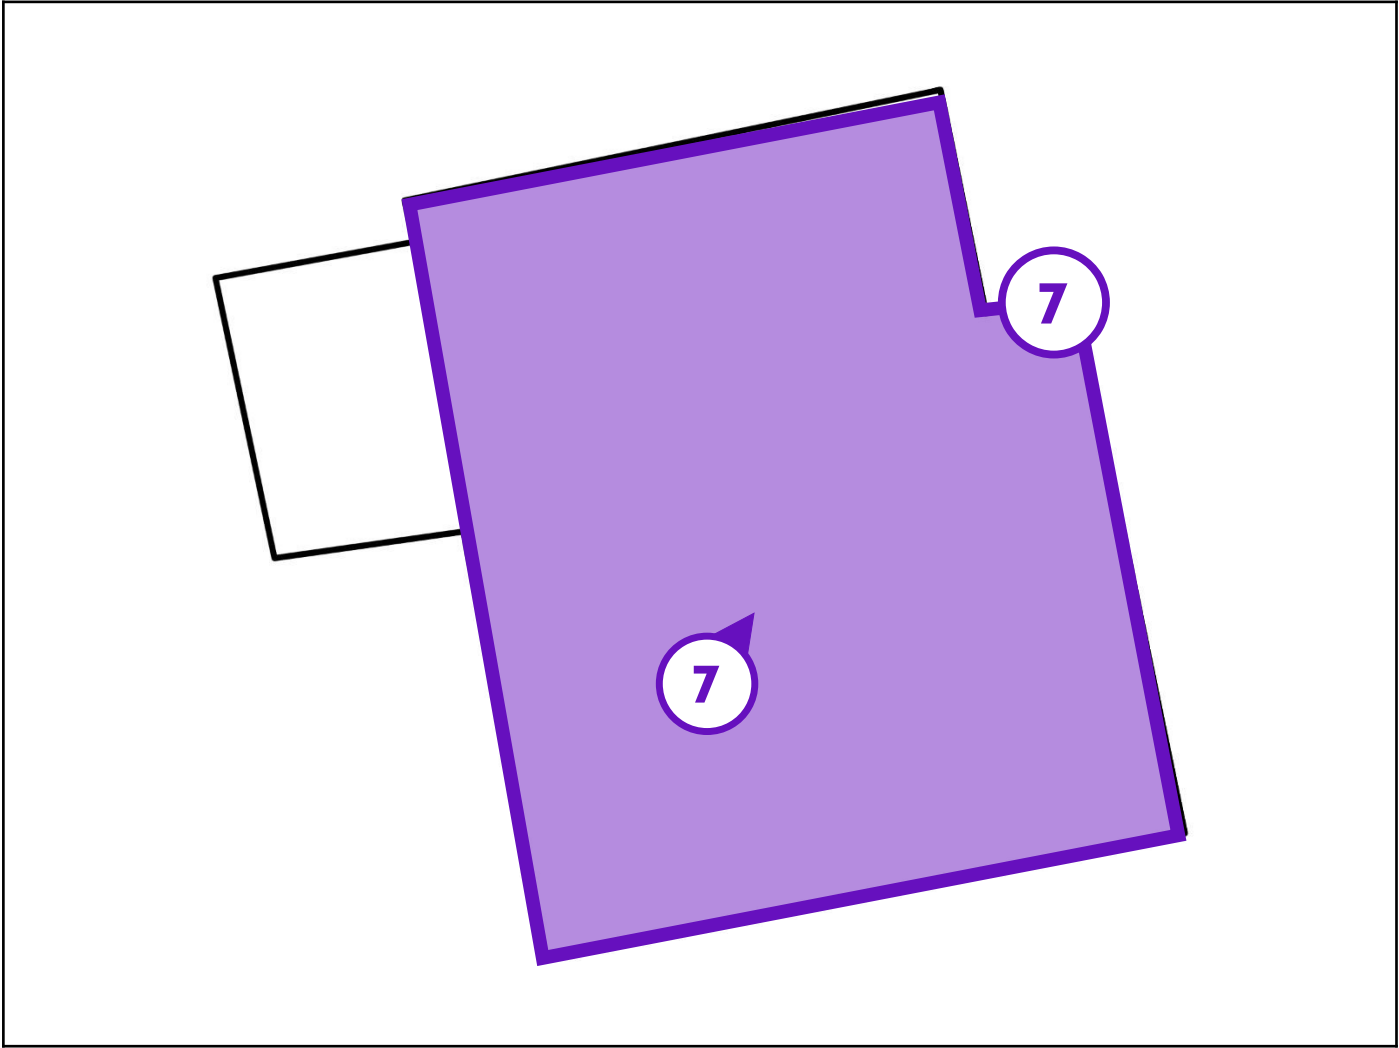
Plan 1.4: dakenplan

Beschrijving	Type	Actie
7. Onderdak van de woning is uit papier	Advies	-

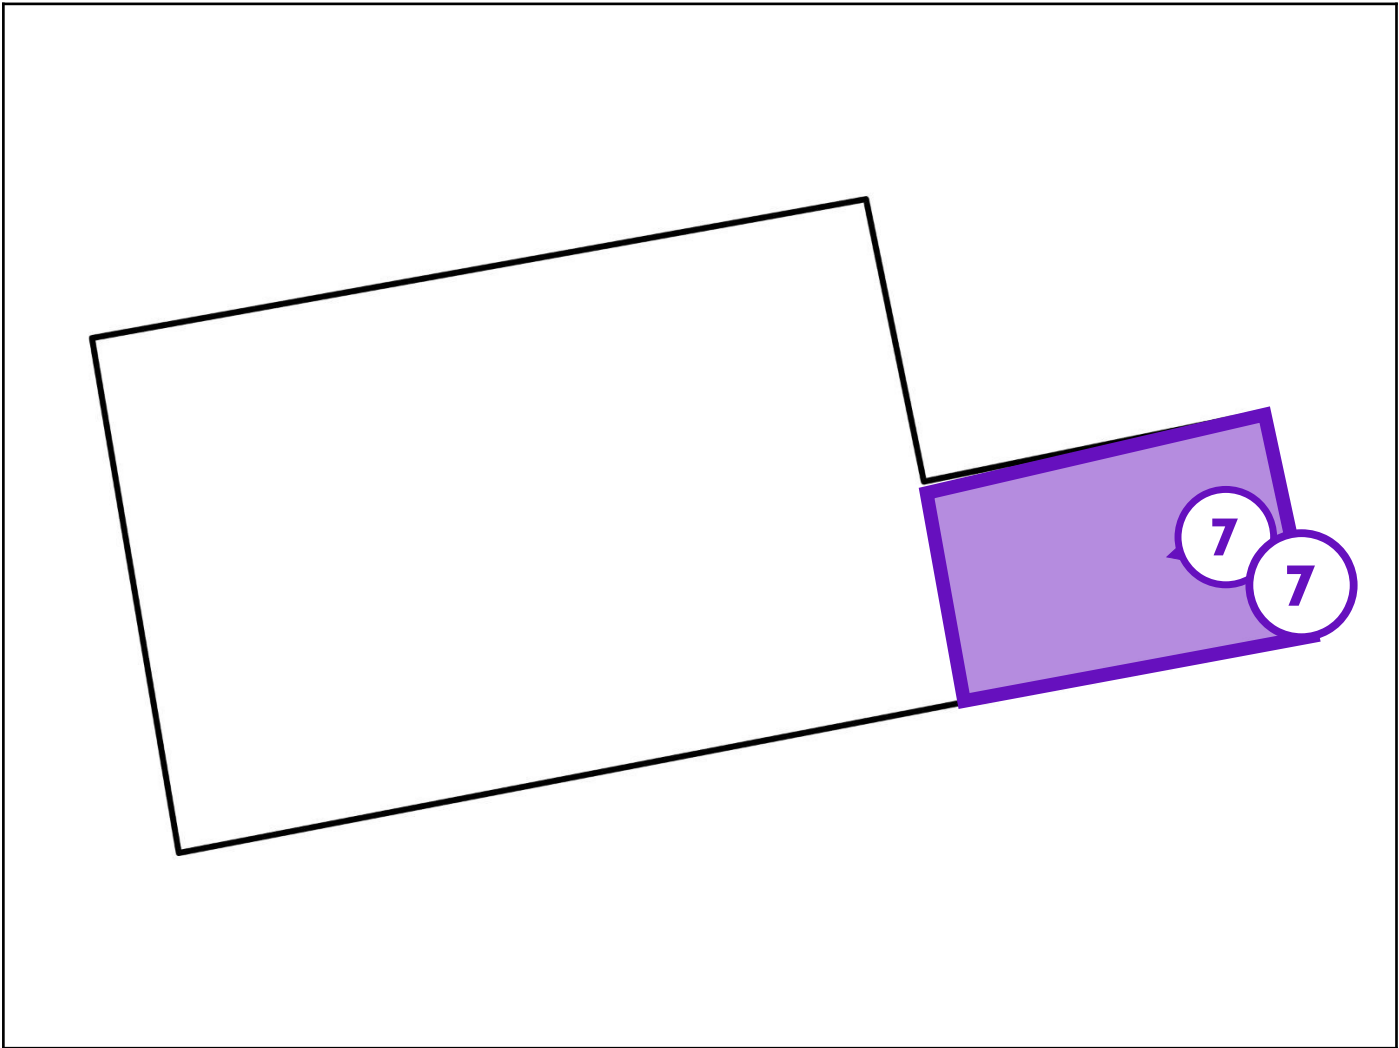
Plan 2.2: garage dakenplan

Beschrijving	Type	Actie
7. Onderdak van de woning is uit papier	Advies	-
