# Asbestinventarisatetest

H.-Geeststraat 16, 2440 Geel

Attestnummer : 20240305-000042.000

Uitgegeven op : 05.03.2024

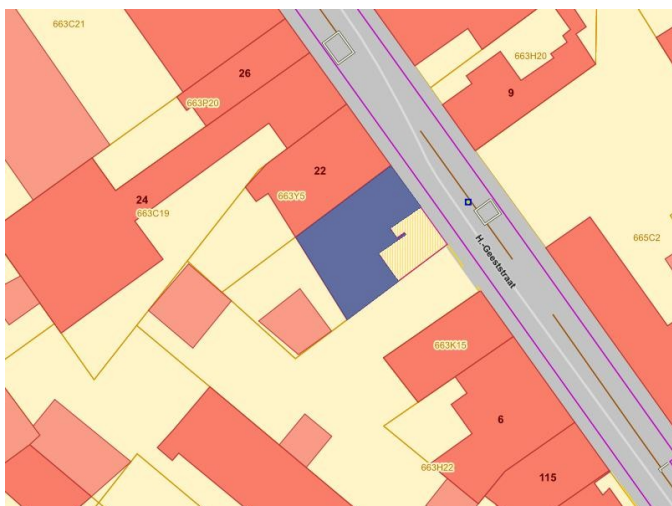
## Zone 1: app nr 16

**2 Asbestmaterialen**

Beschrijving	Type	Actie
1. massal raam-en deurdorpels	Asbestmateriaal	Zorgvuldig beheren
2. glasal paneel terras wand	Asbestmateriaal	Zorgvuldig beheren
3. vinyl onder tapijt living	Advies	-

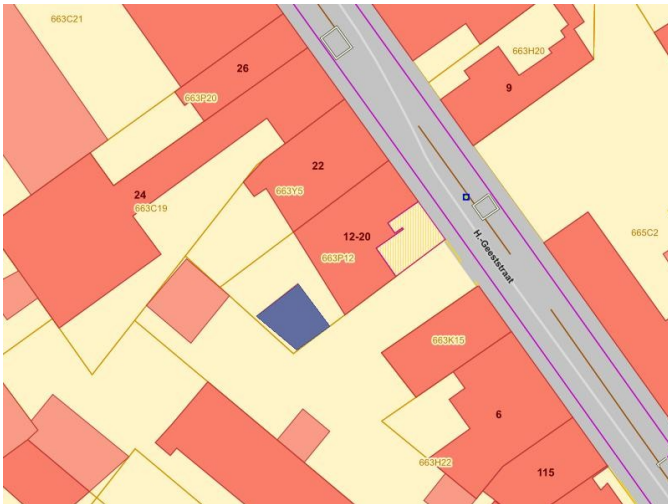
## Zone 2: garage rechts

- 0 Asbestmaterialen
- 0 Beperkingen
- 0 Uitsluitingen
- 0 Roerende goederen
- 0 Puin, steenslag, (water)bodem
- 0 Adviezen
- 1 **Geen asbest**
