# Asbestinventarisatetest

Hoekestraat 39, 9910 Aalter

Attestnummer : 20230603-000069.000

**Niet-asbestveilig**

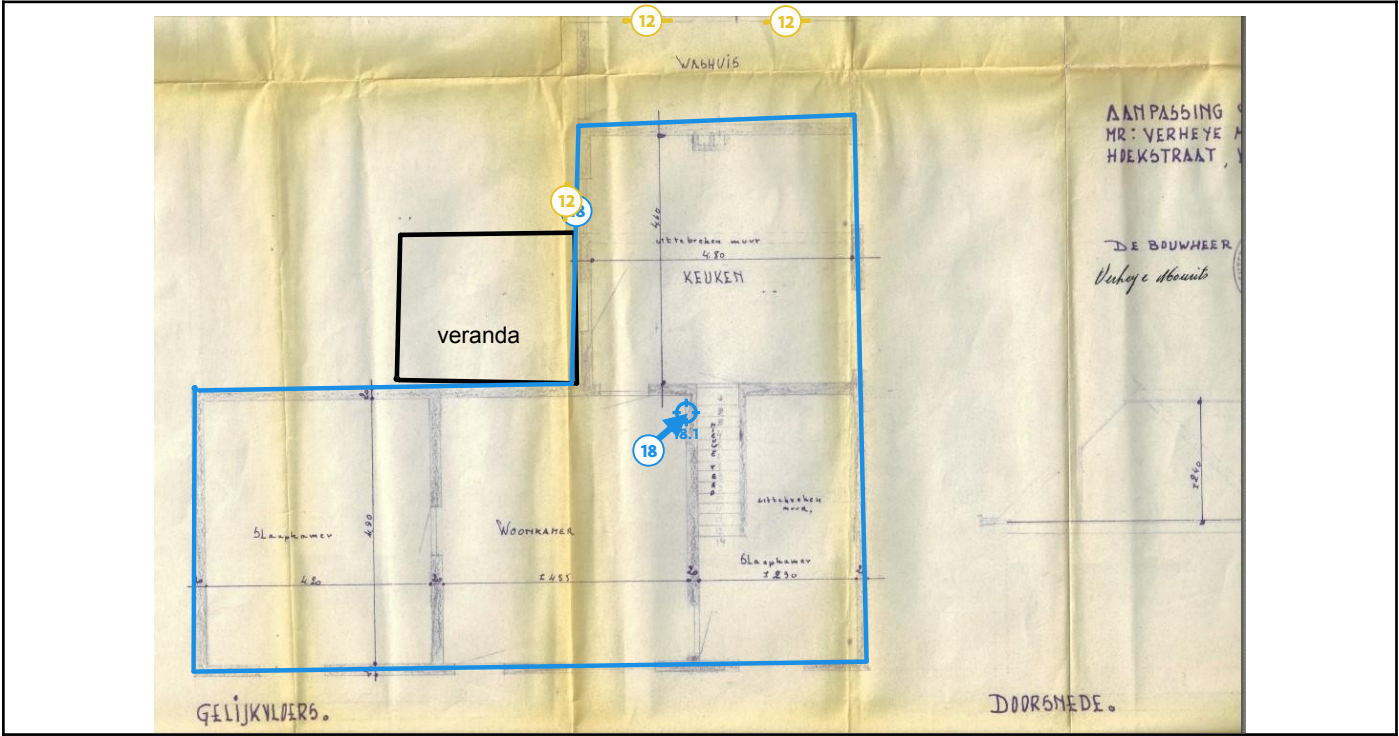
# Plan 1.1: Gelijkvloers

| Beschrijving | Type | Actie |
|---|---|---|
| 12. Massal dorpel | Asbestmateriaal | Zorgvuldig beheren |
| 18. Pleisterwerk woning | Geen asbest | - |

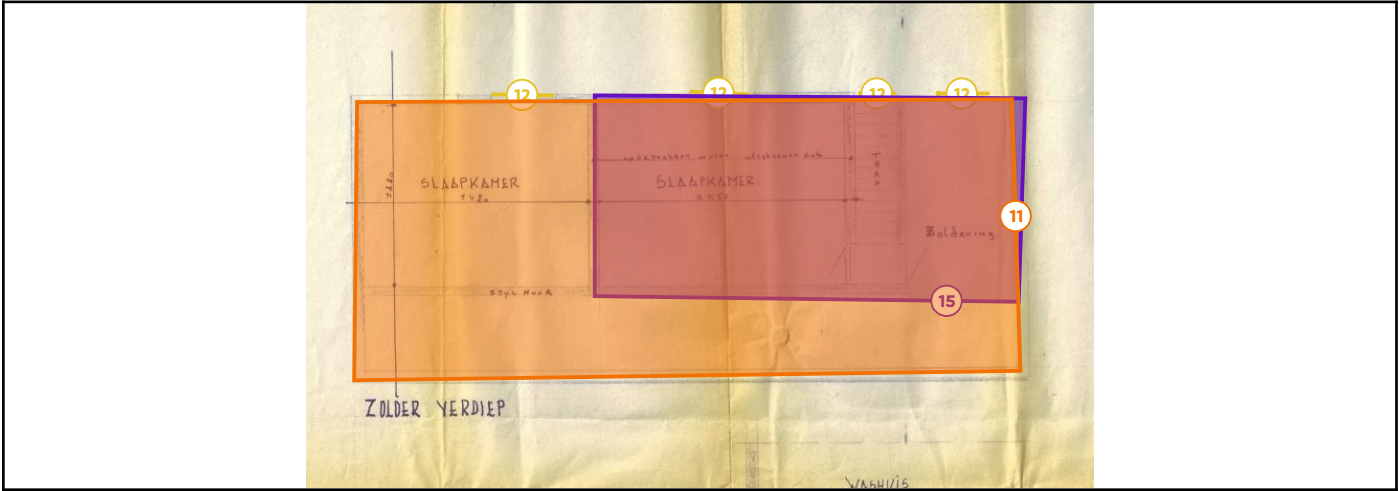
# Plan 1.2: Eerste verdieping

| Beschrijving | Type | Actie |
|---|---|---|
| 11. Onderdak woning | Asbestmateriaal | Verwijderen |
| 12. Massal dorpel | Asbestmateriaal | Zorgvuldig beheren |
| 15. Vloerzeil niet asbestverdacht | Advies | - |

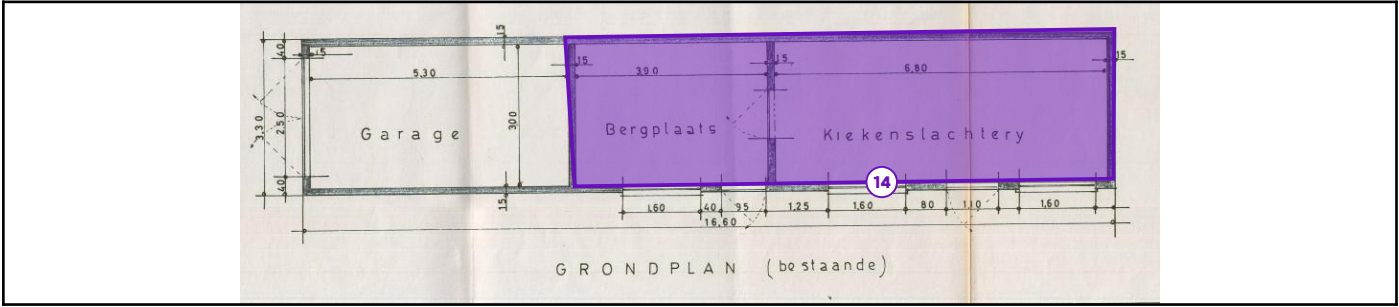
# Plan 2.1: Bijgebouw

| Beschrijving | Type | Actie |
|---|---|---|
| 14. Sandwichpanelen | Advies | - |

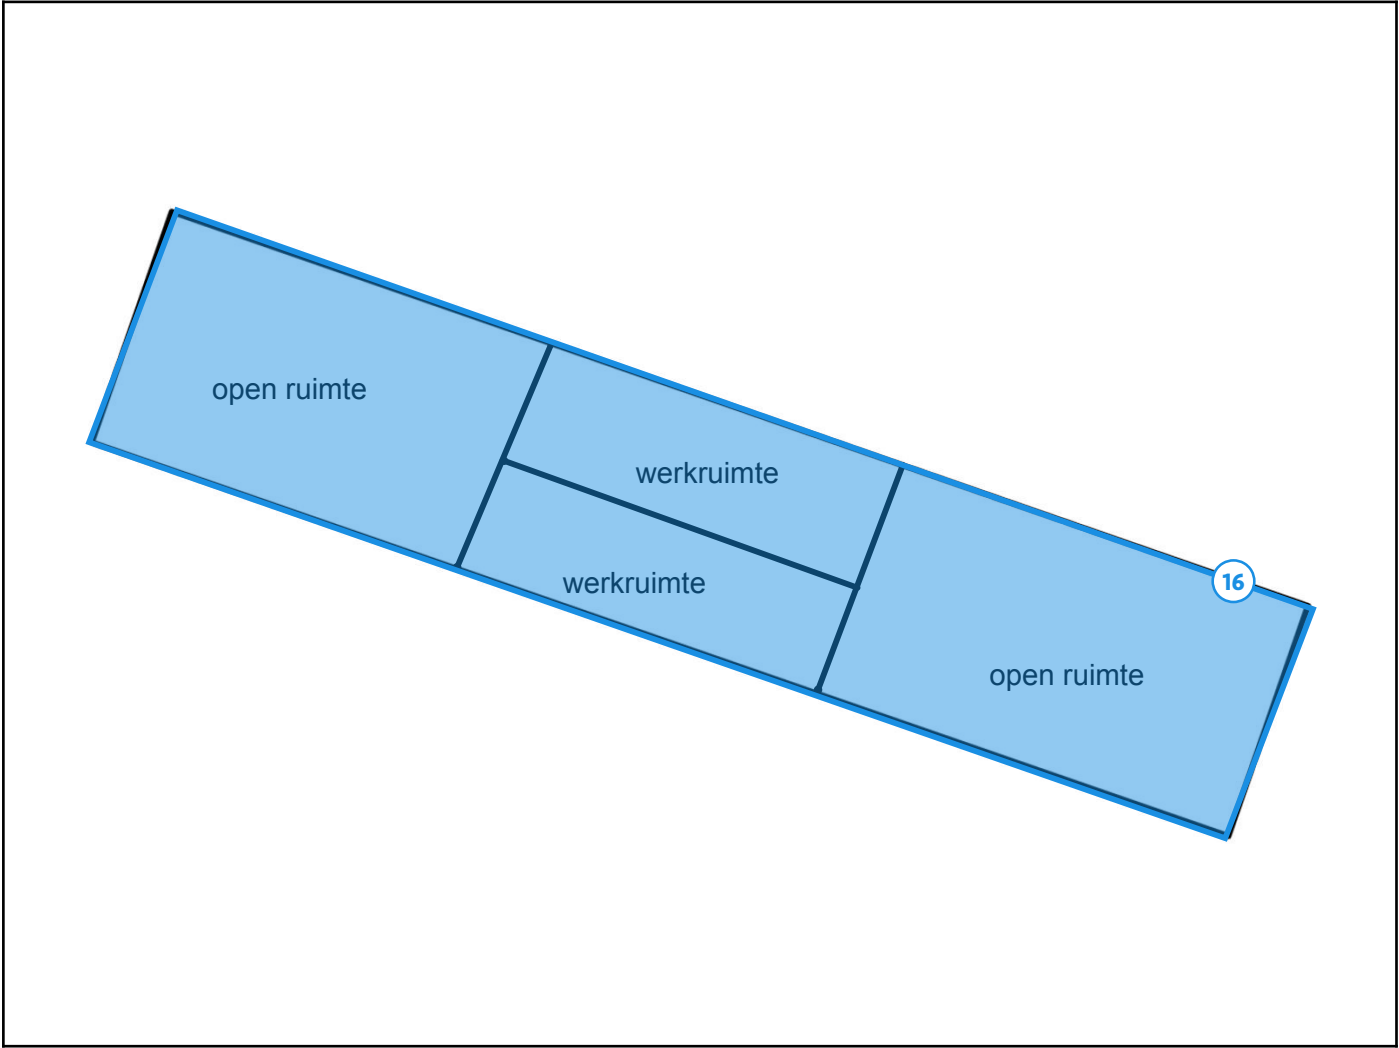
# Plan 3.1: Atelier

| Beschrijving | Type | Actie |
|---|---|---|
| 16. Golfplaten garage niet asbestverdacht | Geen asbest | - |

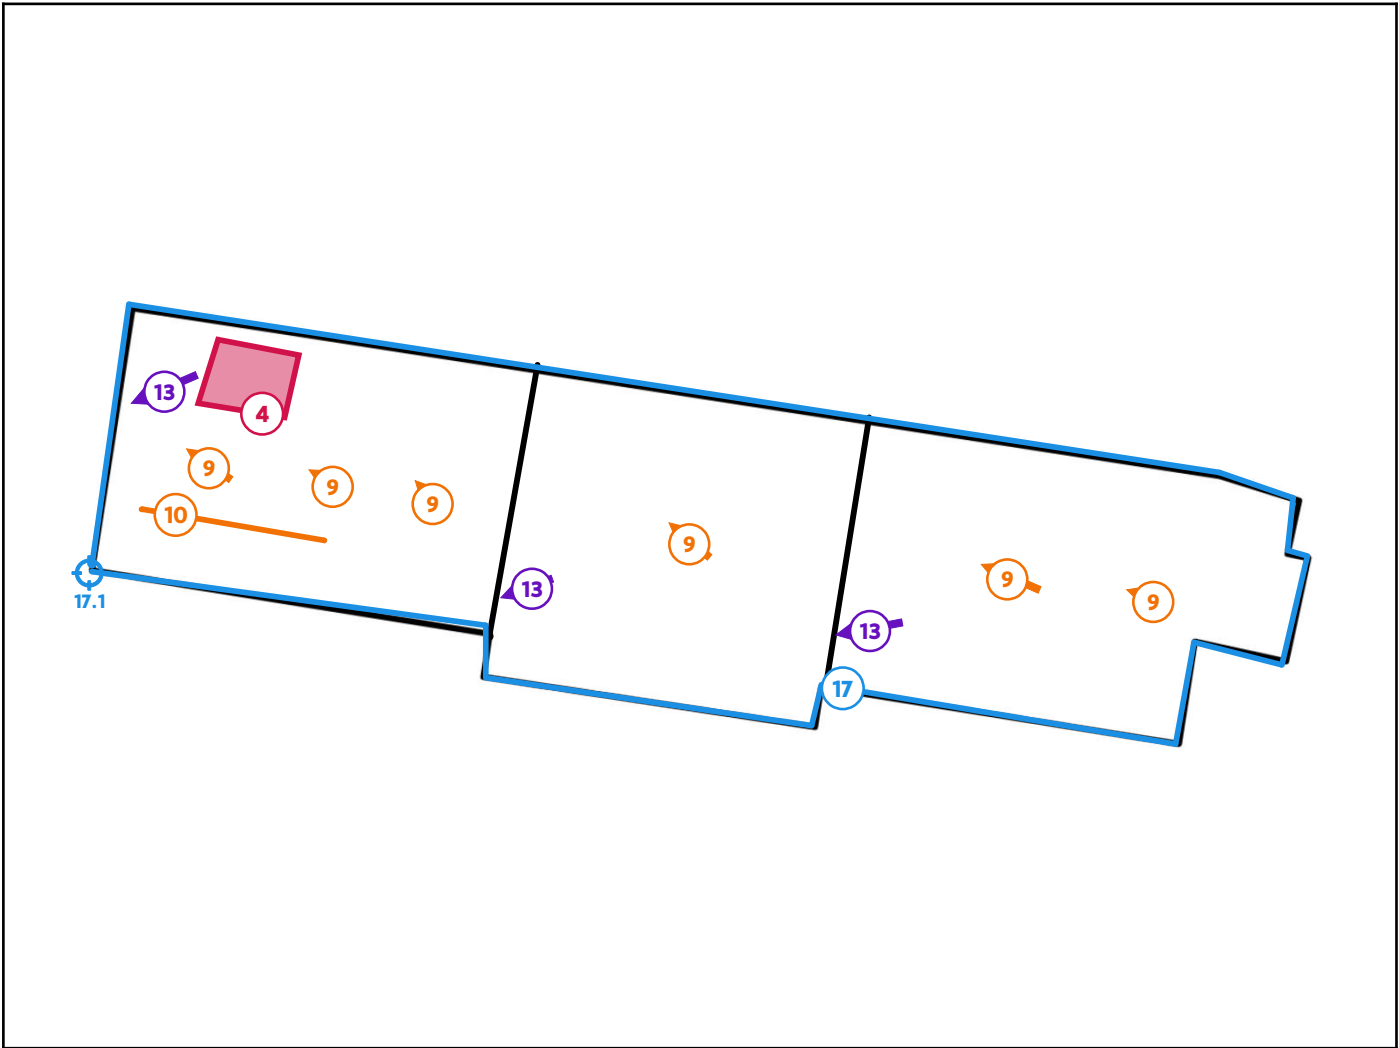
# Plan 4.1: Varkensstal gelijkvloers

| Beschrijving | Type | Actie |
|--|---|---|
| 4. Afval asbestmaterialen varkensstal | Asbestmateriaal | Dringend verwijderen |
| 9. Kolombekisting | Asbestmateriaal | Verwijderen |
| 10. Varkenshok deur en voedingsbak | Asbestmateriaal | Verwijderen |
| 13. Bakeliet en electronica toepassingen | Advies | - |
| 17. Verf varkensstal | Geen asbest | - |

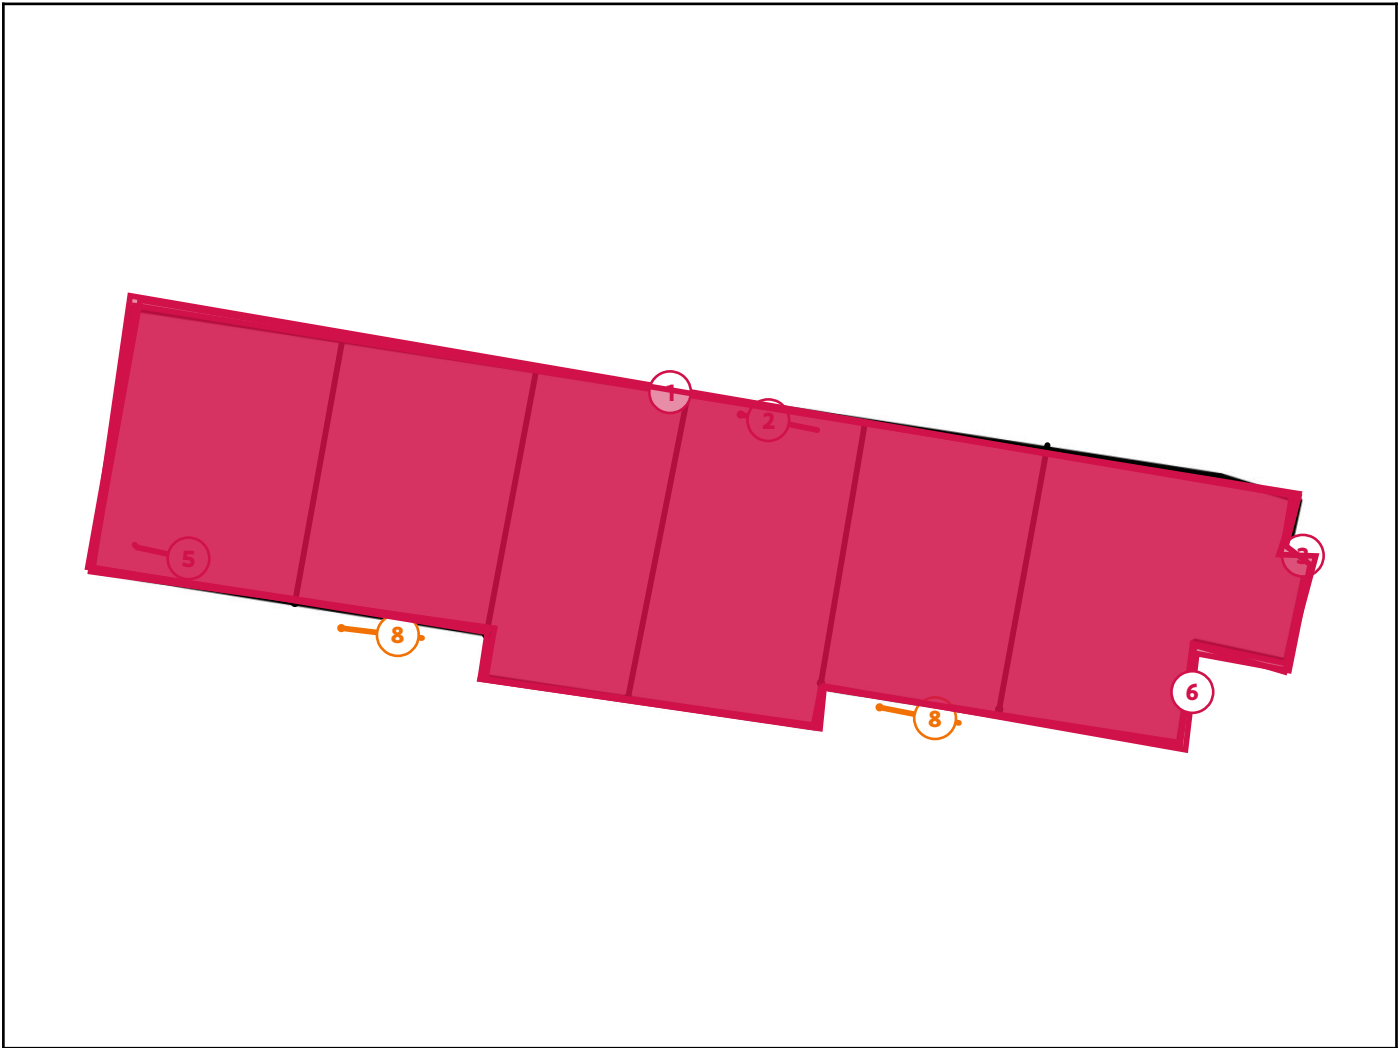
## Plan 4.2: Varkensstal eerste verdieping

| Beschrijving | Type | Actie |
|---|---|---|
| 1. Golfplaten varkensstal | Asbestmateriaal | Dringend verwijderen |
| 8. Massal vensterbanken varkensstal | Asbestmateriaal | Verwijderen |
