Asbestinventarisatattest

Weg naar As 64, 3680 Maaseik

Attestnummer : 20250415-000015.000

Uitgegeven op : 15.04.2025

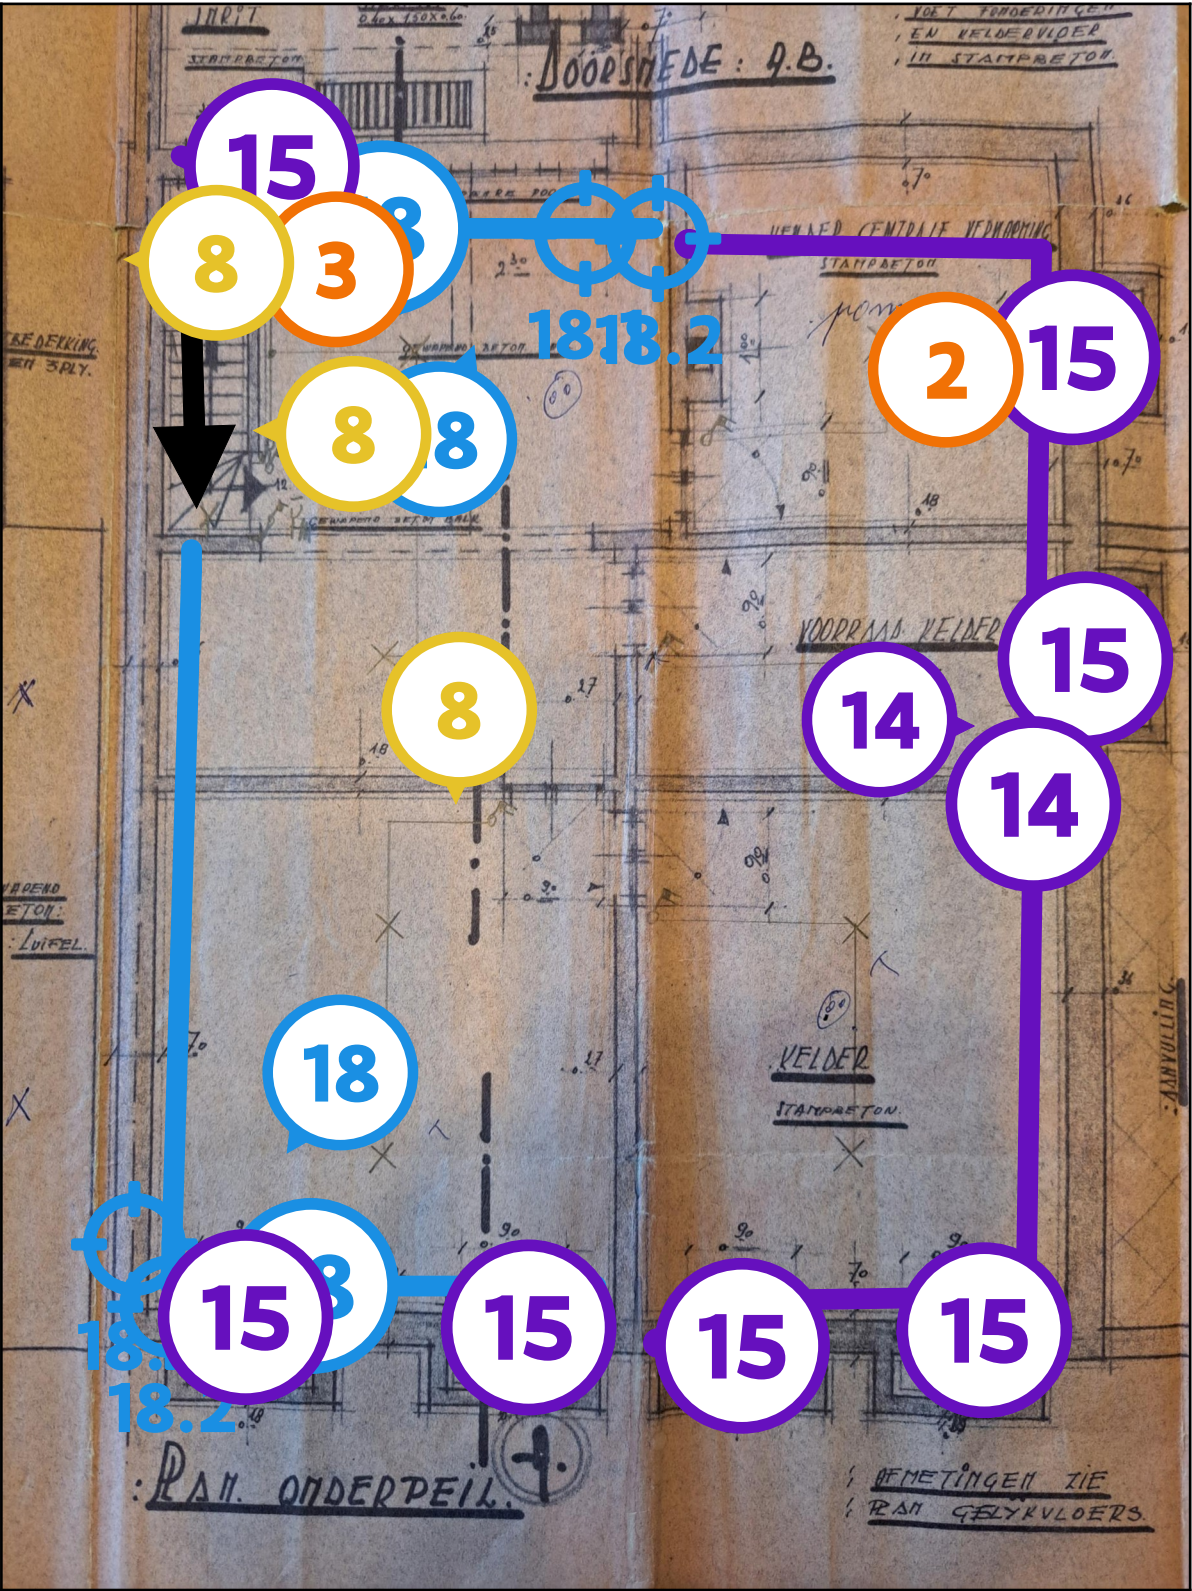
Plan 1.1: kelder

2. pakking verwarmingsketel	Asbestmateriaal	Verwijderen
3. vezelcemenafvoerbuizen in kelder	Asbestmateriaal	Verwijderen
8. bakeliet schakelaars	Asbestmateriaal	Zorgvuldig beheren
14. niet asbestverdachte leidingisolatie kelder	Advies	-
15. siliconen ramen	Advies	-
18. gipskalkleiding kelder	Geen asbest	-
18.1 Code: a582 recht	Mengmonster	-
18.2 Code: a583	Mengmonster	-

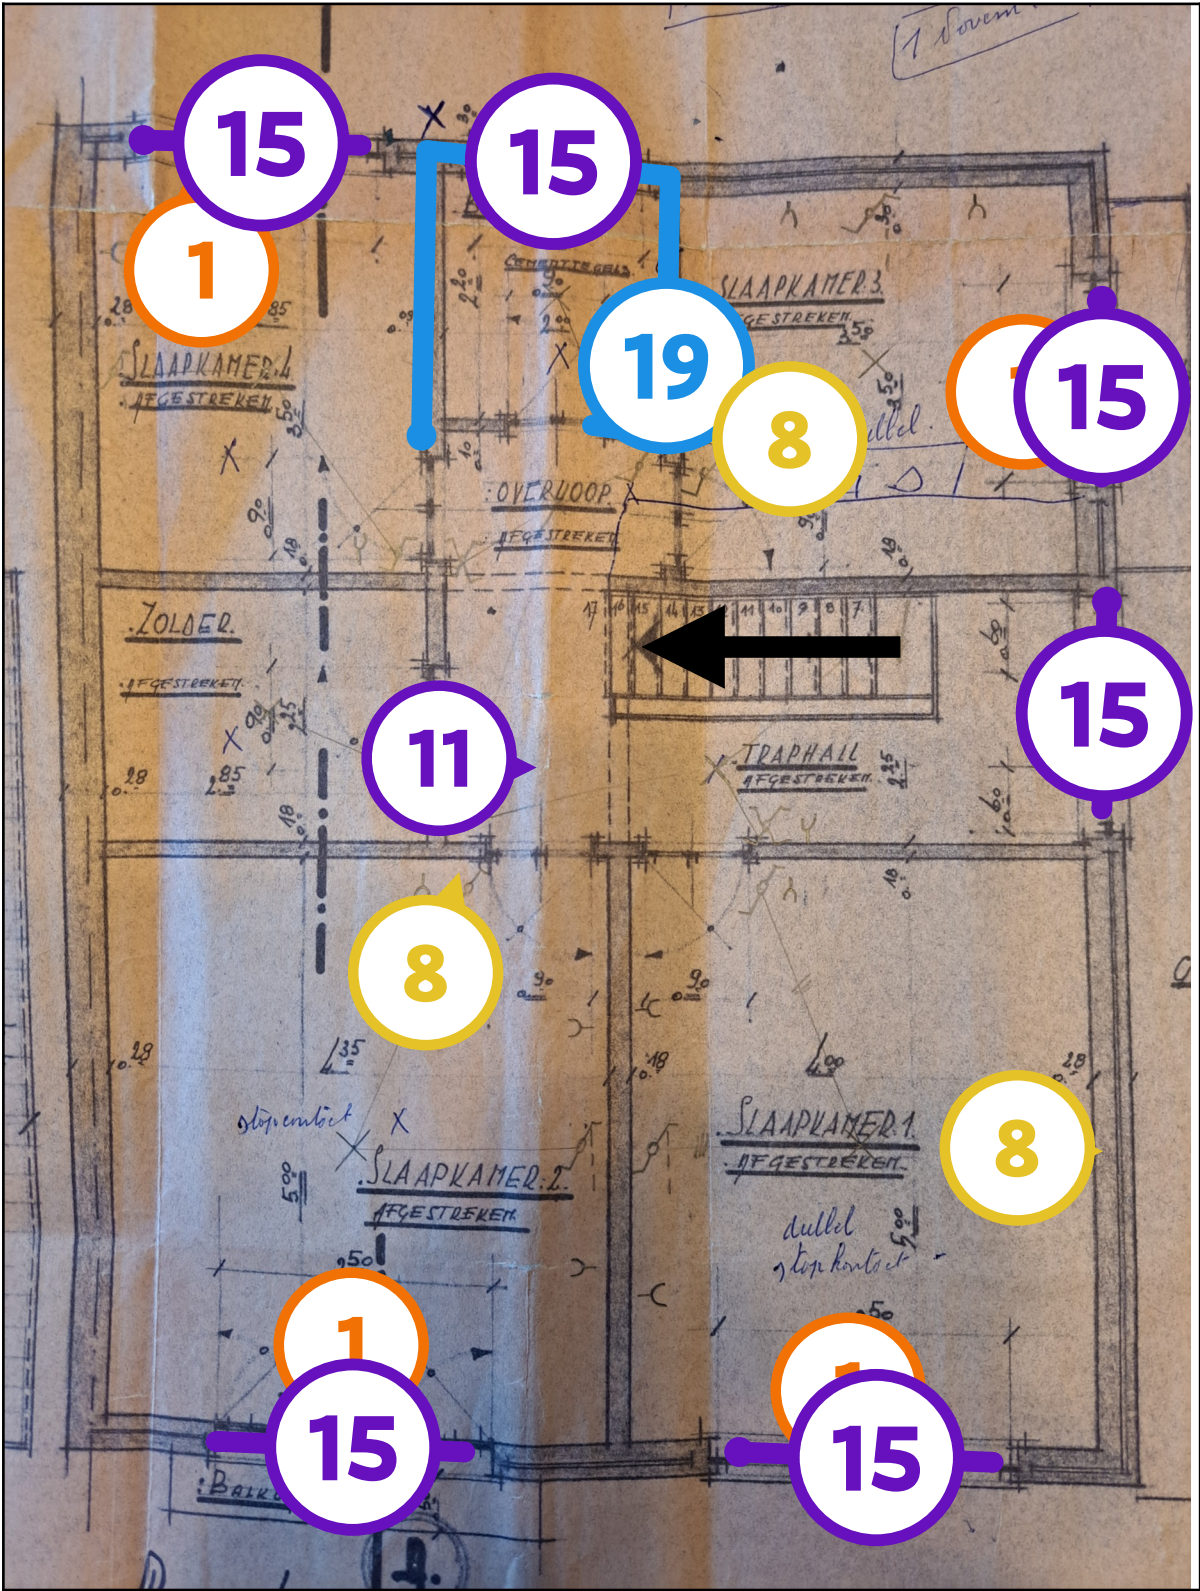
Plan 1.2: nv1

1. dichtingen oude radiatoren	Asbestmateriaal	Verwijderen
8. bakeliet schakelaars	Asbestmateriaal	Zorgvuldig beheren
11. Vloerzeil nv 1(niet asbestverdacht)	Advies	-
15. siliconen ramen	Advies	-
19. lijm achter wandtegels	Geen asbest	-

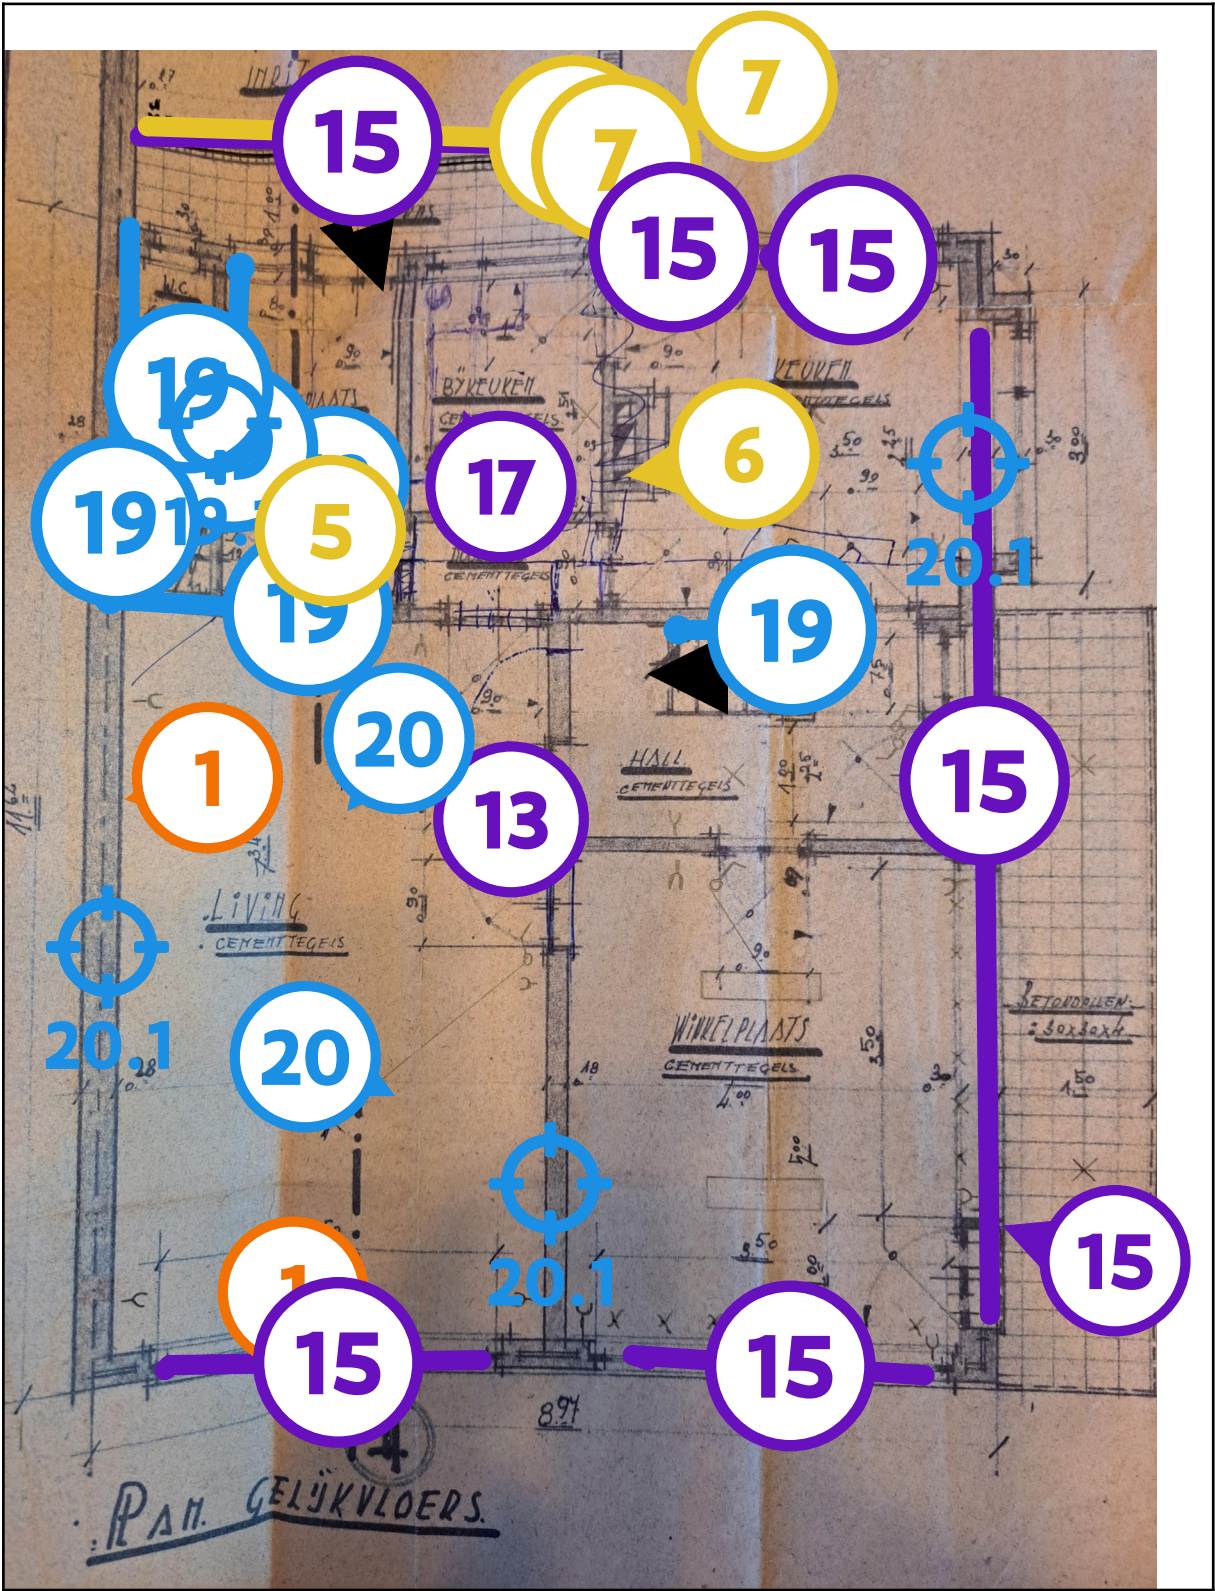
Plan 1.3: nv0

1. dichtingen oude radiatoren	Asbestmateriaal	Verwijderen
5. zwarte bakeliet teller in meterkast	Asbestmateriaal	Zorgvuldig beheren
6. schouwplaat in massal	Asbestmateriaal	Zorgvuldig beheren
7. 5 glasalpanelen in panelen veranda	Asbestmateriaal	Zorgvuldig beheren
13. raamtabletten en deurdorpels in natuursteen	Advies	-
15. siliconen ramen	Advies	-
17. plafonds in gipskartonplaten , hout en pvc	Advies	-
19. lijm achter wandtegels	Geen asbest	-
19.1 Code: a584	Puntmonster	-
20. pleisterwerk wanden	Geen asbest	-
20.1 Code: a581	Mengmonster	-

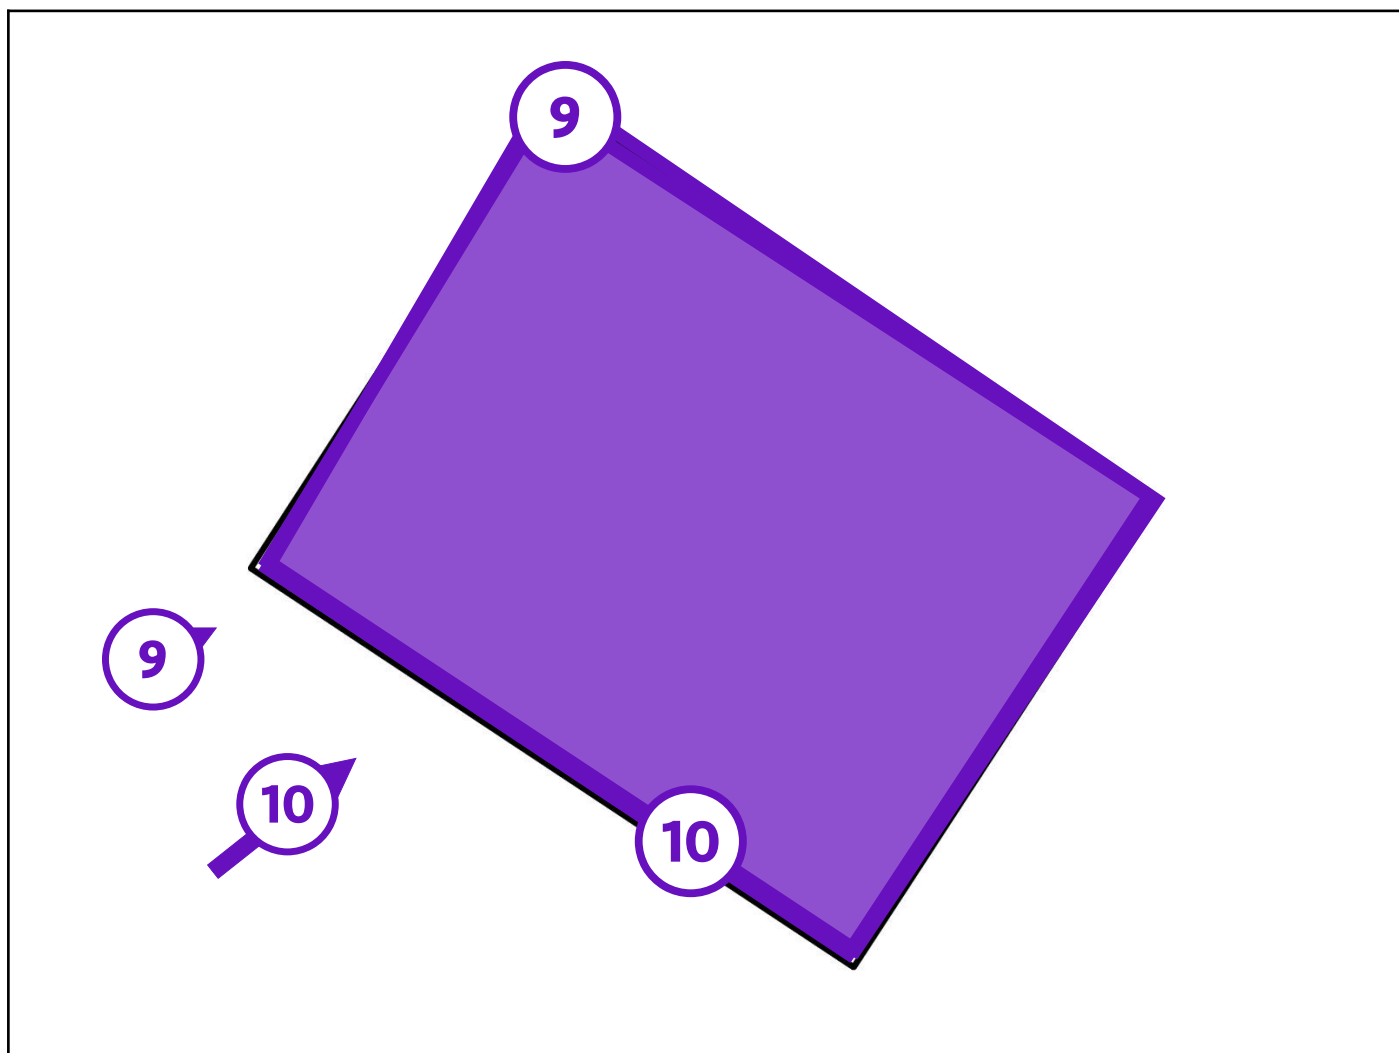
Plan 1.4: dakenplan

Beschrijving	Type	Actie
9. onderdak woning	Beperking	-
10. dakbedekking woning	Beperking	-

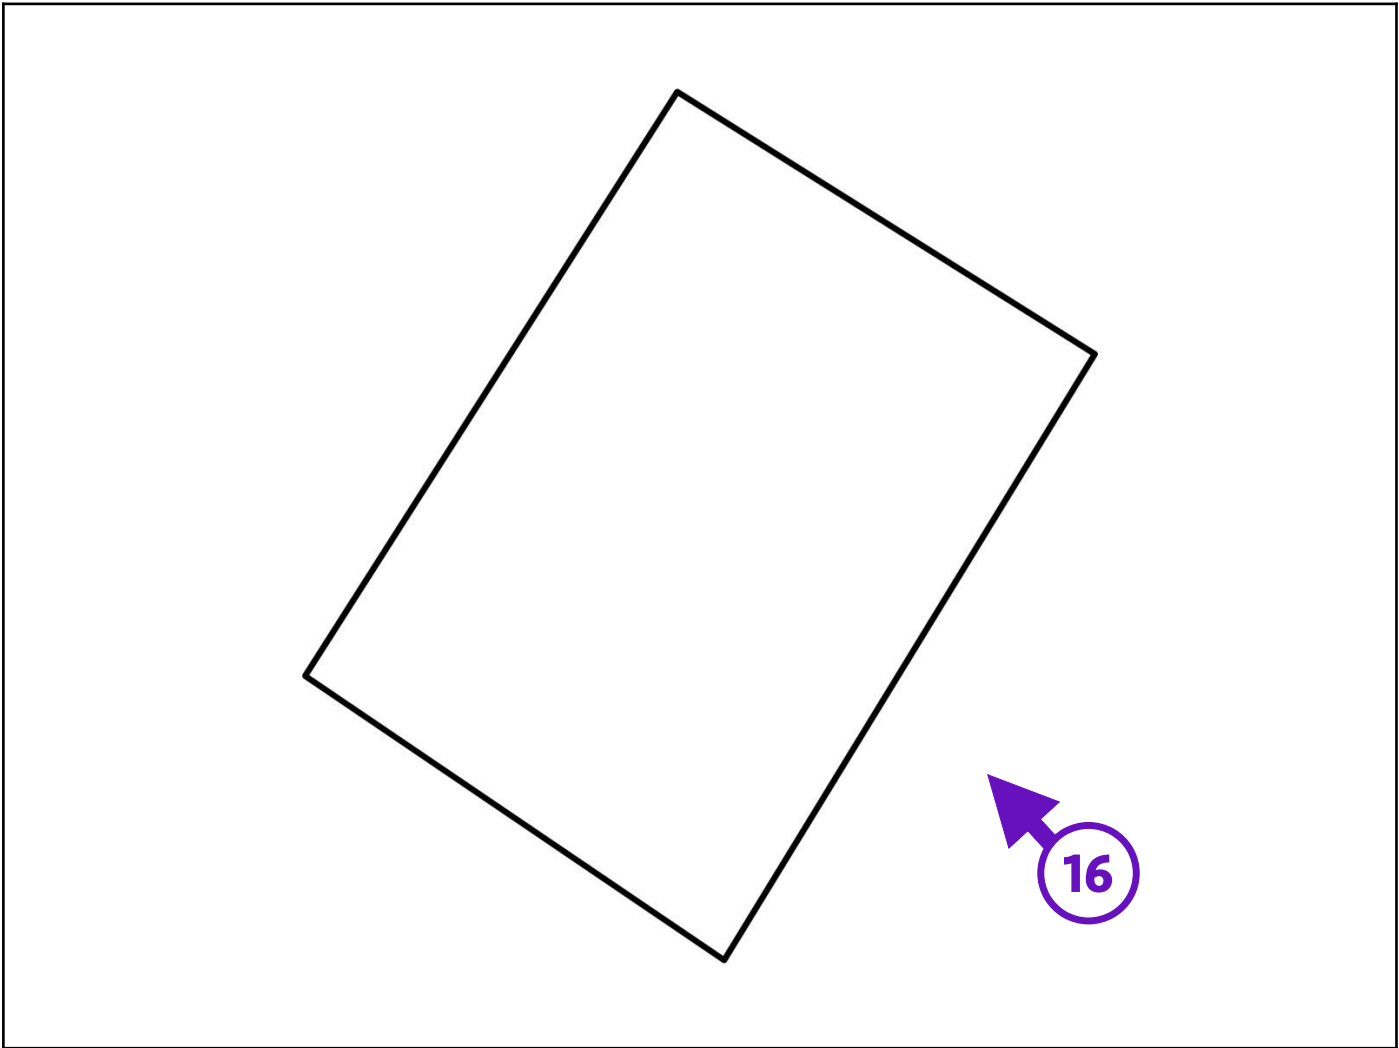
Plan 2.1: tuinkamer

Beschrijving	Type	Actie
16. tuinkamer	Advies	-

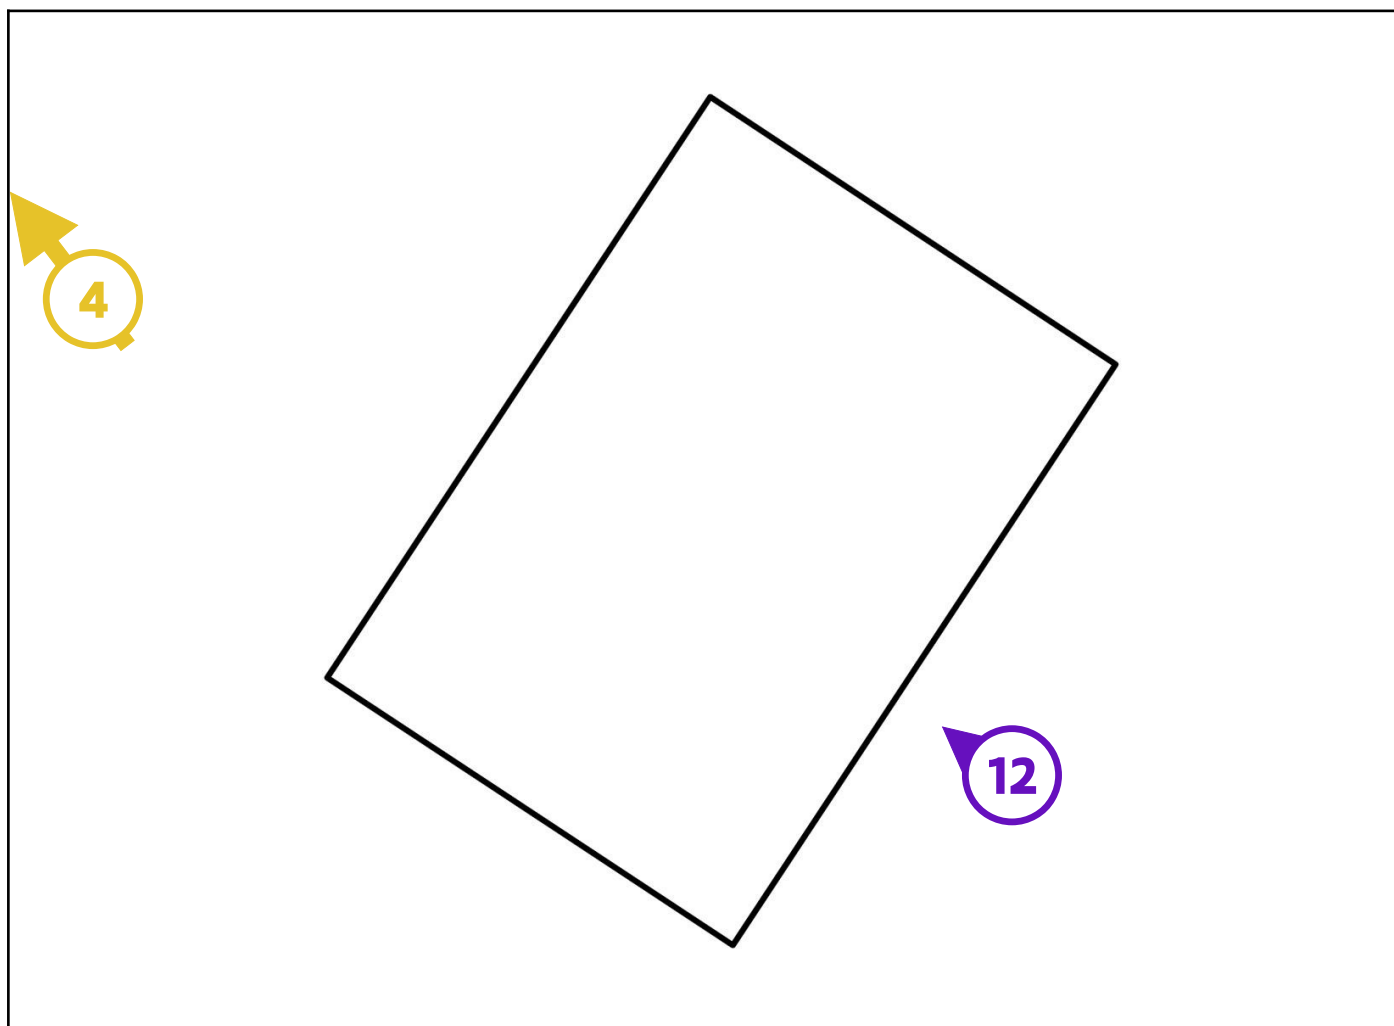
Plan 3.1: carport

Beschrijving	Type	Actie
4. Bakeliet stoppen oude electriciteitspaal	Asbestmateriaal	Zorgvuldig beheren
12. carport	Advies	-
